**UNIVERSIDADE ESTADUAL DA PARAÍBA
CAMPUS VIII
CENTRO DE CIÊNCIAS, TECNOLOGIA E SAÚDE
CURSO DE ENGENHARIA CIVIL**

***AVALIAÇÃO DO NÍVEL DE SERVIENTIA E IDENTIFICAÇÃO DE DEFEITOS EM
TRECHO RECÉM-CONSTRUÍDO DA PB – 111, ENTRE A CIDADE DE CACIMBA DE
DENTRO E A PB – 105: ESTUDO DE CASO***

Trabalho de Conclusão de Curso apresentado a Universidade Estadual da Paraíba, como requisito parcial à obtenção do título de Bacharel em Engenharia Civil.

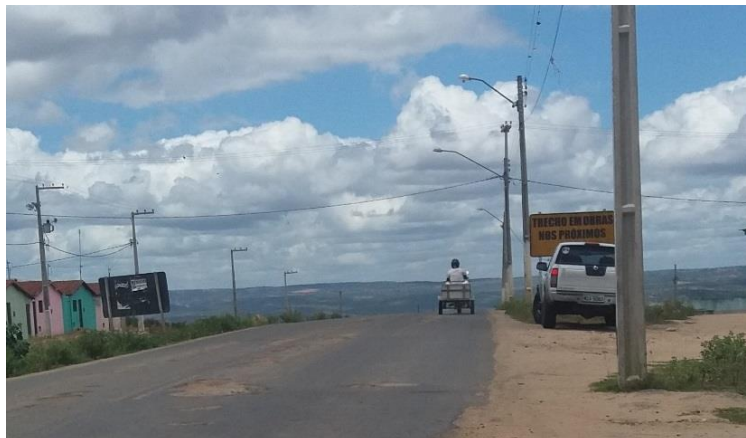
Figura 23 - Início do Trecho em Cacimba de Dentro

A avaliação dos defeitos foi realizada a cada 20 m. O início do trecho é marcado por inúmeros defeitos, tendo sido estes avaliados individualmente a fim de melhor compor a estrutura dos resultados obtidos e descritos a seguir.

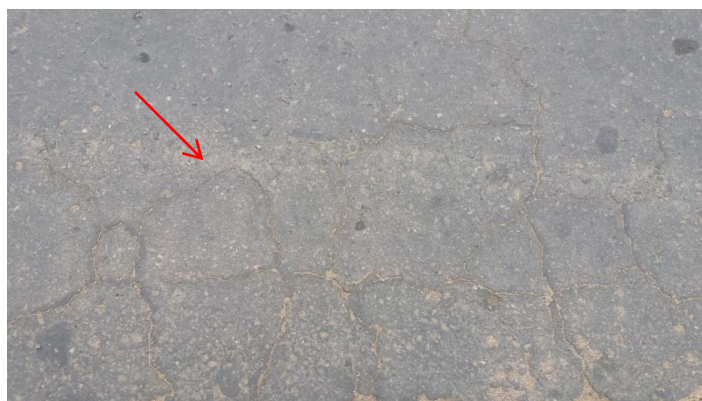
Figura 24 - Trinca tipo couro de Jacaré (J)

A trinca tipo couro de jacaré, se comparada com os demais defeitos encontrados, foi um dos menos observados ao longo do trecho. Ver Figura 24.

As trincas tipo couro de jacaré podem ser causadas por diversos fatores, dentre os quais: a ação da repetição das cargas de tráfego naquele local; a ação dos agentes climáticos; envelhecimento do ligante e perda de flexibilidade seja pelo tempo de exposição seja pelo excesso de temperatura na usinagem; compactação deficiente do revestimento; deficiência no teor de ligante asfáltico; subdimensionamento; rigidez excessiva do revestimento em estrutura com elevada deflexão; reflexão de trincas de mesma natureza; recalques diferenciais; entre outros.

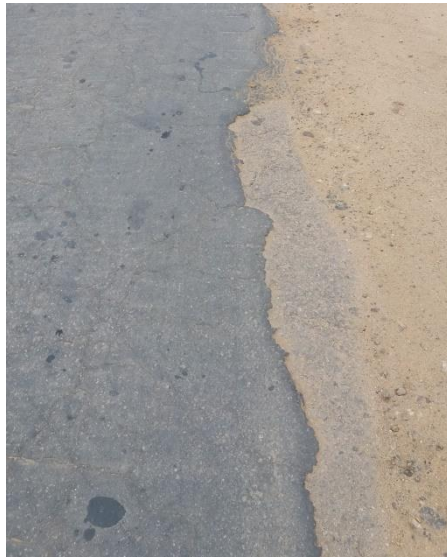
Figura 25 - Escorregamento (E)

O escorregamento é o deslocamento do revestimento com relação as camadas inferiores, com o surgimento de fendas em forma de meia-lua. Em geral este defeito pode ser identificado junto às depressões localizadas, às trilhas de roda e às bordas de pavimentos. Para o caso em estudo, ele pode ser observado nas bordas do pavimento e possivelmente é decorrente da imprimação inadequada.

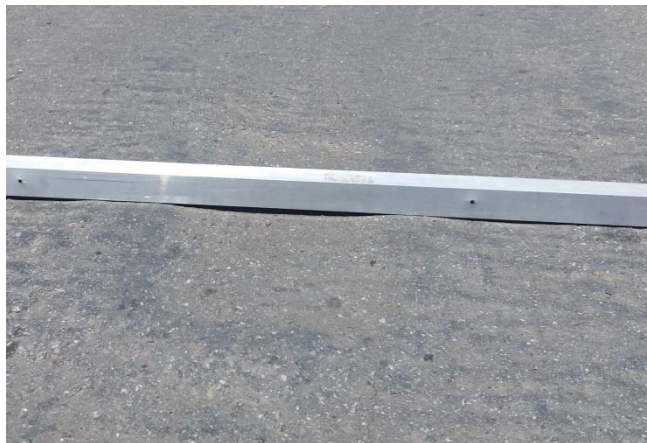
Figura 26 – Afundamento (A)

O referido defeito é decorrente de deformações permanentes, sejam do revestimento asfáltico ou de suas camadas subjacentes e, possuem a capacidade de evolução com o decorrer do tempo, dando origem às panelas (P). Observe a Figura 26.

O afundamento pode ser consequência de problemas ou deficiências construtivas, falhas de compactação, presença de solo “borrachudo”; problemas de drenagem; rupturas por cisalhamento localizadas; em geral desenvolvem-se trincas nas depressões. Para o objeto em estudo, o referido defeito pode ter sido motivado por deficiências construtivas ou pode ser consequência da umidade do solo do subleito combinado com a drenagem ineficiente.

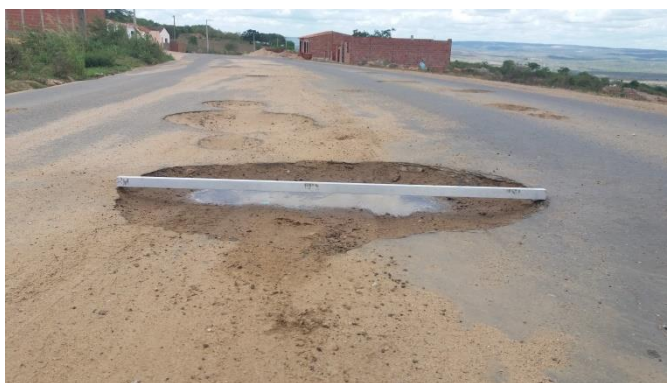
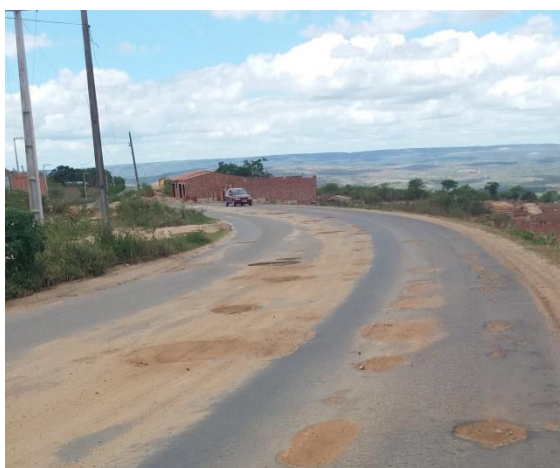
A área total ocupada pelo conjunto de painelas, por exemplo, afeta diretamente as condições de tráfego, conforto e segurança dos usuários, bem como influenciou diretamente no resultado da avaliação funcional do trecho analisado. Ver Figuras 27 e 28.

Figura 27 - Painela (P)

Figura 28 - Conjunto de Painelas (P)

Após prévia análise e observação das Figuras 27 e 28 é possível inferir que existe a possibilidade de que tal defeito são derivações do local onde havia trincas interligadas e que

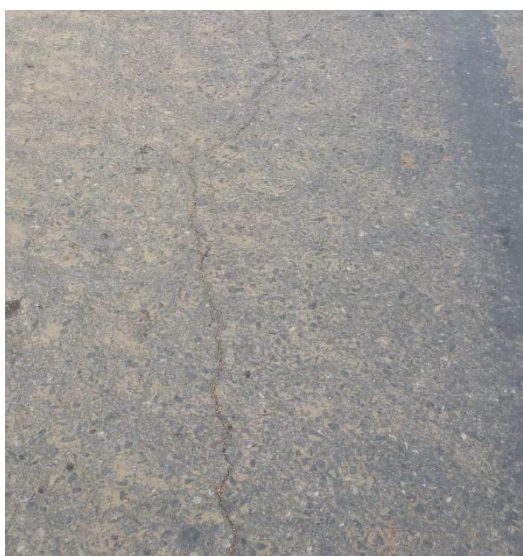
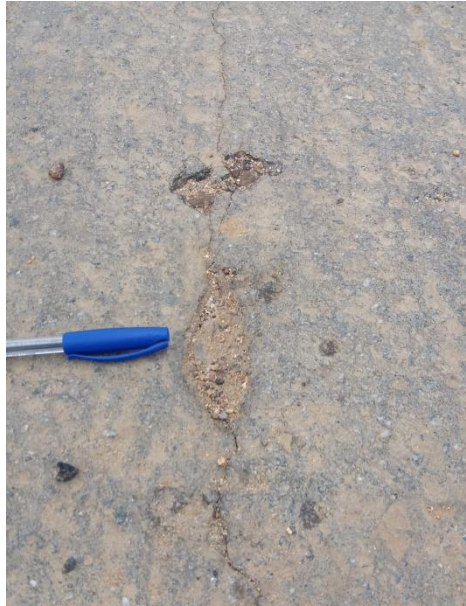
A Figura 29, a seguir, ilustra de forma bastante nítida a trinca longitudinal. Tal defeito pôde ser observado praticamente ao longo de todo o trecho, sendo importante destacar que em certos pontos foi notória sua evolução, atingindo o estágio de panela, conforme ilustra a Figura 30.

Figura 29 - Trinca Longitudinal Longa (TLL)

Figura 30 - Trinca Longitudinal Longa (TLL)

Eventualmente as trincas longitudinais podem ser causadas por diversos fatores, dentre eles: falhas na execução, na temperatura de compactação ou mesmo na dosagem da mistura asfáltica e envelhecimento de ligante asfáltico. Para a rodovia estudada, a trinca longitudinal é uma provável consequência de falhas na dosagem da mistura asfáltica.

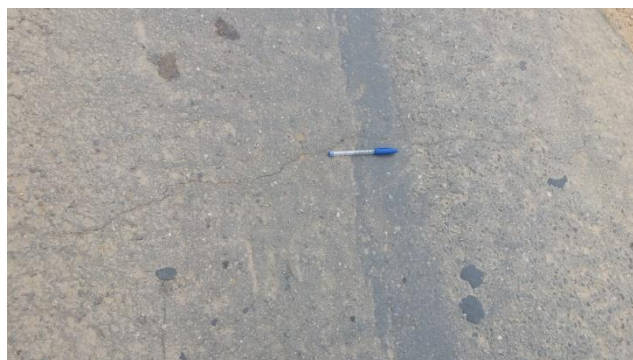
Figura 31 - Trinca Transversal (TT)

Assim como as trincas longitudinais, as trincas transversais apresentaram-se em grande escala ao longo do trecho avaliado. O defeito citado manifestou-se ortogonalmente ao eixo da rodovia. Ver Figura 31.

Durante a avaliação do trecho da rodovia escolhida, verificou-se que o aparecimento das trincas transversais foi observado ao longo de quase toda a sua totalidade. A explicação para isso pode estar relacionada com falhas de execução e/ou discrepância na dosagem da mistura asfáltica.

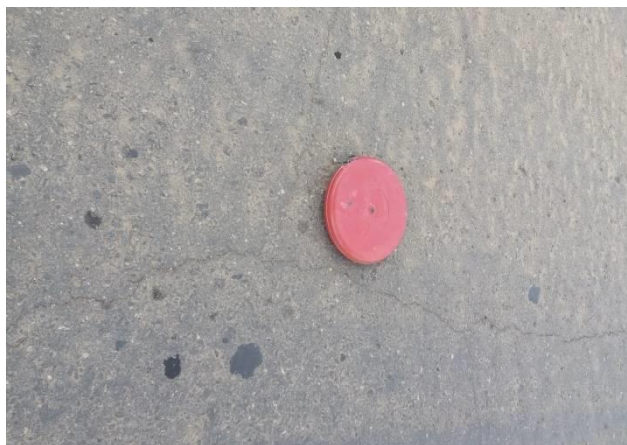
Figura 32- Encontro de trincas

Ao longo do trecho foi possível verificar o cruzamento das trincas longitudinais, com as trincas transversais, conforme mostra Figura 32.

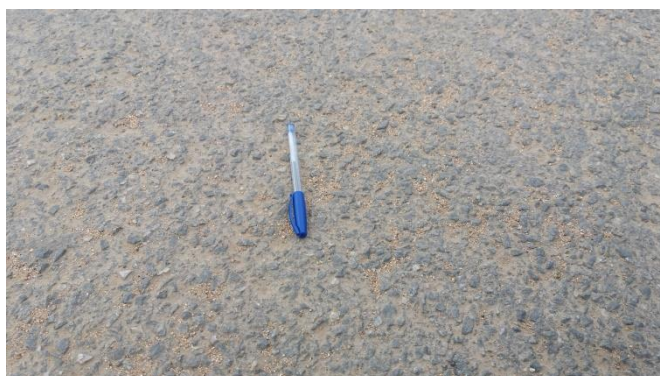
Figura 33 - Desgaste (D)

As prováveis causas para esse defeito são problemas de adesividade ligante-agregado, presença de água aprisionada sobre repressão em vazios da camada de ligante, gerando deslocamento de ligante e problemas no teor do ligante (Figura 33).

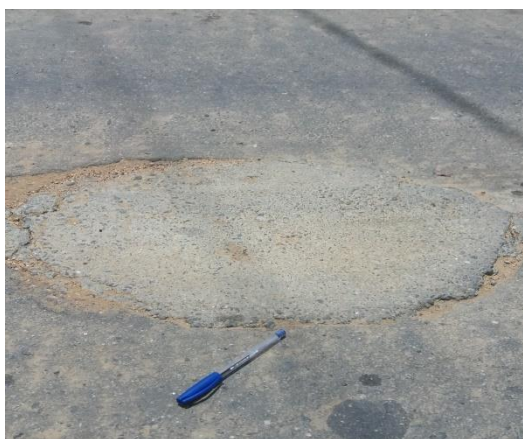
Figura 34 - Remendos (R)

O Remendo (R) é a porção do revestimento onde o material original foi removido e substituído por outro material (similar ou diferente). Remendos existentes são considerados falhas, já que refletem o mau comportamento da estrutura original, gerando normalmente incremento na irregularidade longitudinal. (Manual de Conservação do DNIT, 2005).

O remendo, apesar de ser uma atividade de conservação, é considerado um defeito tendo em vista que o mesmo aponta o local de fragilidade do revestimento, acentua o desconforto aos usuários, e estimula a capacidade de deterioração da via.

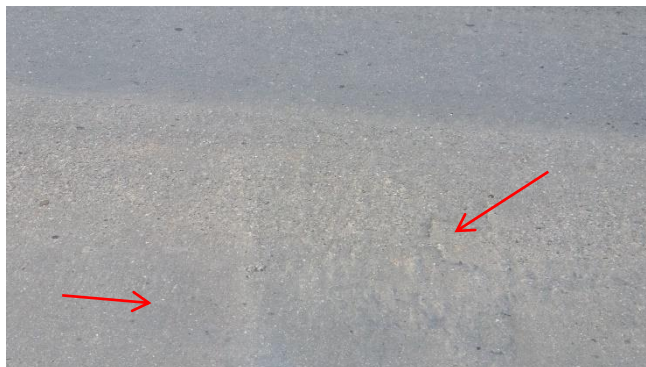
Figura 35 - Corrugação (O)

A corrugação (O) também pode ser verificada em alguns pontos ao longo do trecho. O defeito mencionado provavelmente foi causado devido à fluência da massa asfáltica (Figura 35).

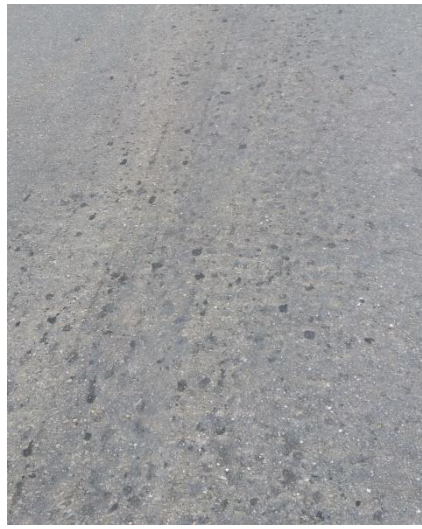
Figura 36 - Exsudação (E)

Embora não tenha sido muito verificado ao longo da vistoria, a exsudação (EX) foi constatada em alguns pontos específicos. A mesma pode ocorrer por duas razões: dosagem inadequada da mistura asfáltica, acarretando teor excessivo de ligantes e/ou índice de vazios muito baixos ou temperatura de ligante acima da especificada no momento da mistura, acarretando a dilatação do asfalto e ocupação irreversível dos vazios entre as partículas (Figura 36).

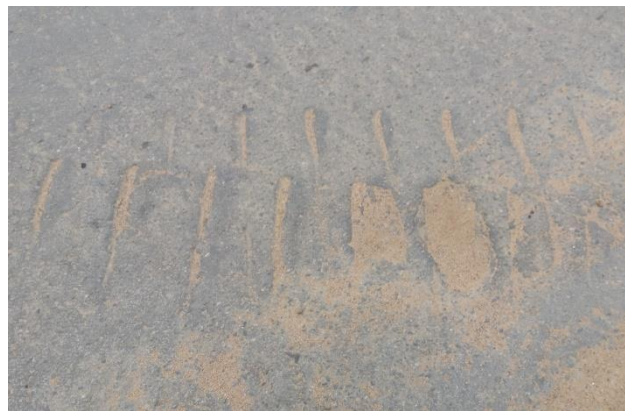
Figura 37 - Consequência do tráfego de máquinas pesadas

A Figura 37 mostra a consequência da ação de máquinas pesadas sobre o pavimento, logo após a execução do microrrevestimento no local. Sendo possível concluir que as condições e/ ou propriedades do pavimento foram diretamente afetadas naquele local.

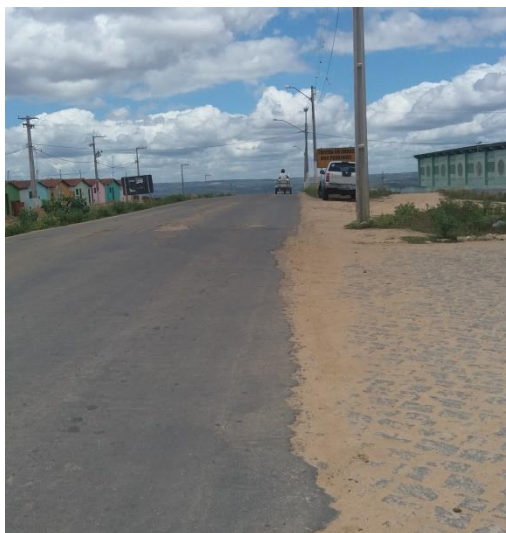
Figura 38 - Ausência de Acostamento

Os acostamentos das rodovias são as faixas laterais construídas em ambos os lados ou de um só lado das faixas de tráfego destinadas a: aumentar a segurança da rodovia; propiciar um local de parada para os veículos defeituosos fora das faixas de tráfego, bem como aumentar a capacidade da rodovia. A ausência de acostamento ao longo de todo trecho da rodovia estudada foi um ponto de grande relevância ao longo da avaliação do trecho, tendo em vista a fundamental da importância dos acostamentos para os usuários, como evidencia a Figura 38.
