ANÁLISE DE FRATURA DE INFRAESTRUTURAS METÁLICAS DE PPR

Trabalho de Conclusão de Curso apresentado ao curso de Odontologia do Centro de Ciências Biológicas e da Saúde da Universidade Estadual da Paraíba, como requisito parcial à obtenção do título de Cirurgião-Dentista.

Sendo assim, este estudo tem como objetivo analisar por fractografia casos de fratura de infraestruturas metálicas de PPRs à base de Cr-Co, buscando elucidar os possíveis tipos e causas destas falhas.

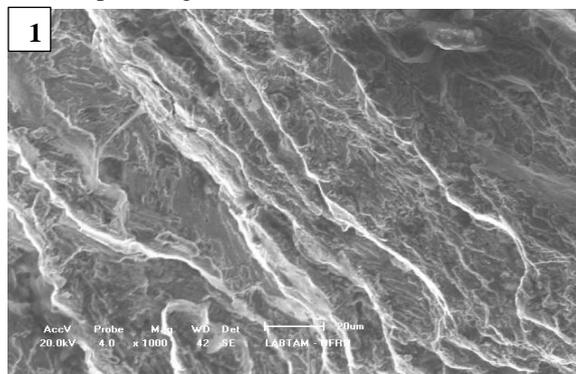
A análise fractográfica realizada pelo MEV mostrou, no caso 1, que a fratura ocorreu por fadiga (Figura 1), pois a superfície do material apresentou ‘marcas de praia,’ que são linhas visíveis de forma semielíptica, que caracterizam esse tipo de falha.

Figura 1: ‘Marcas de praia’ características de fratura causada por fadiga. Aumento de 1000x.

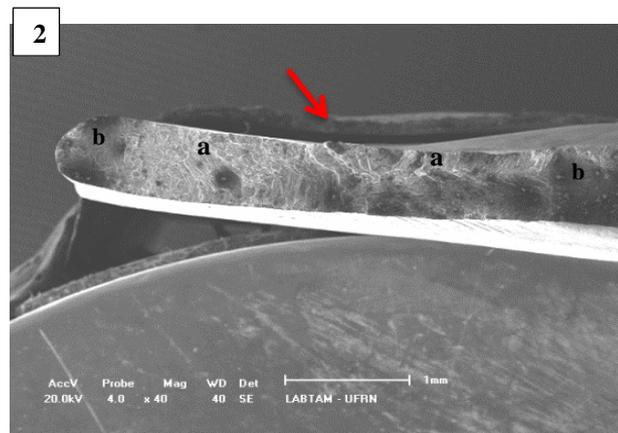
No caso 1 (Figura 2), as estrias da área de junção entre conector menor e maior estão dispostas de forma a indicar a direção de propagação da fratura a partir da região identificada como sendo o início da falha (Figuras 2.1). Em determinada região, a

superfície apresentou uma aparência rugosa criada por uma coalescência microalveolada (microcavidades / “dimples”), caracterizando um tipo de fratura denominada dúctil ou por cisalhamento (Figura 2 [a]; Figura 3), que ocorre através de uma grande deformação plástica. Mas, em determinadas regiões da mesma peça, a superfície apresentou linhas ou nervuras, caracterizando uma fratura do tipo frágil (Figura 2 [b]; Figura 4), acompanhadas de muito pouca deformação plástica. Com isso, é possível dizer que esta peça metálica (caso 1) possui um tipo de fratura denominada *mista*, que ocorre em ligas metálicas desse tipo, a base de Co-Cr.

Figura 2 - (Caso 1): Imagens microscópicas da superfície da área de junção entre conector menor e maior fraturada por fadiga; *Seta: indica provável início da falha (aumento - 40x); Em **a**: Região de fratura do tipo dúctil; Em **b**: Região de fratura do tipo frágil (área de destacamento).

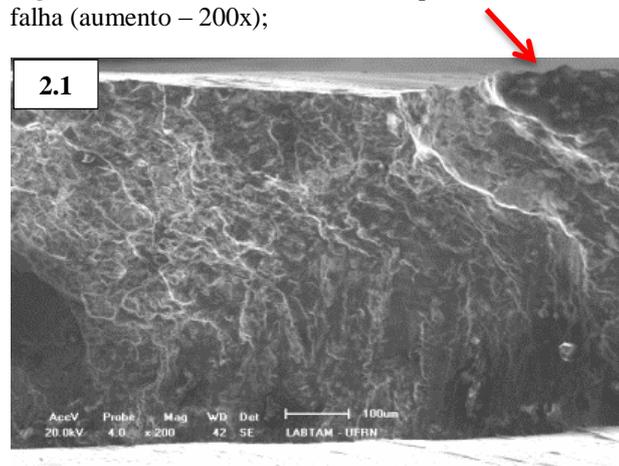
Figura 2.1 (Caso 1): *Seta indica provável início da falha (aumento - 200x);

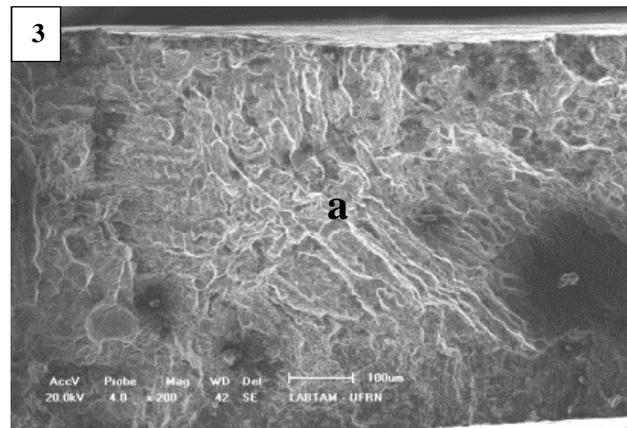
Figura 3 – (Caso 1): Em **a**: Aparência rugosa característica de fratura do tipo dúctil ou por cisalhamento (aumento – 200x).

Após o início da fratura dúctil no caso 1, a energia da trinca percorre a infraestrutura em uma maior velocidade completando a fratura com comportamento frágil, exibindo pouca ou nenhuma deformação plástica havendo um consumo de energia pequeno. O limite de separação entre os dois tipos de fratura não é definido, e somente quando se estuda a fratura microscopicamente, ou seja, por meio de microscópio eletrônico, é possível fazer a separação entre essas duas classificações.

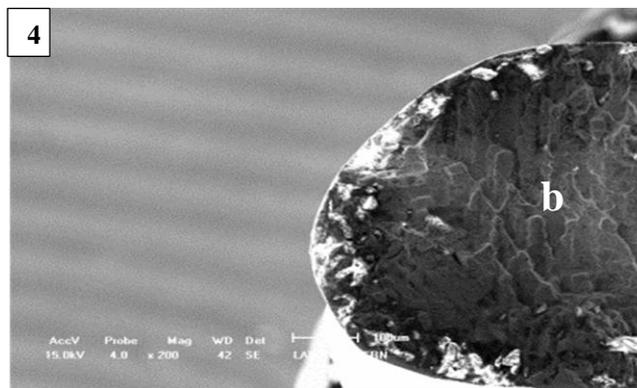
Figuras 4 – (Caso 1): Em **b**: Superfície apresentando linhas ou nervuras características de fratura do tipo frágil (maior aumento – 200x). Extremidade da peça.

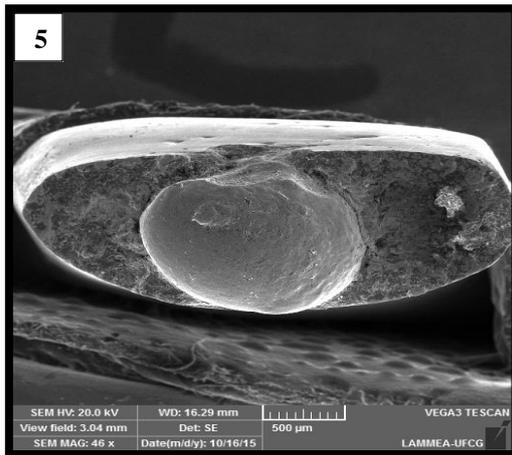
Já no caso 2 (conector maior – Figuras 5 e 6) houve prováveis erros durante o processo de fundição ocasionando um defeito local, ocorrendo fratura do tipo frágil ou por clivagem. Na fratura frágil, as trincas podem se propagar de maneira extremamente rápida, acompanhadas de muito pouca deformação plástica (CALLISTER, 2008). O caso 2 possui duas peças devido à fratura (Figuras 5 e 6) apresentando, assim, duas interfaces, onde no centro de uma delas (Figura 5) uma grande concentração de material (inclusão) foi depositada provavelmente de forma indevida durante a fundição. A figura 6 mostra a interface complementar da fratura em questão, mostrando um ‘vazio’ no centro, local de encaixe.

Figura 5 – (Caso 2): Interface com grande concentração de material (inclusão) no centro da peça. Aumento de 46x.

No caso 2, a fratura ocorreu no conector maior, devido a possíveis erros durante o processo de fundição. As duas partes da peça que fraturou neste caso tem a mesma composição química, como também a inclusão que se formou dentro da infraestrutura metálica. Esta inclusão impediu que a energia aplicada sobre a infraestrutura pudesse se propagar adequadamente, havendo uma sobrecarga local, afetando diretamente o

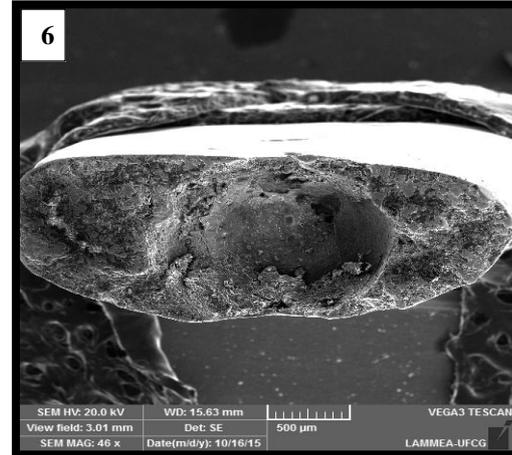
Figura 6 – (Caso 2): Interface complementar da fratura, mostrando um 'vazio' no centro, local de encaixe. Aumento de 46x.

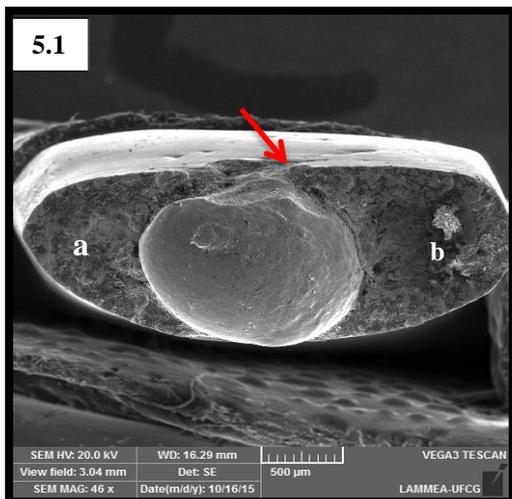
As figuras 5.1 e 5.2 mostram onde a trinca provavelmente se iniciou, em menor e maior aumento, respectivamente. A figura 5.1 mostra também as áreas de destacamento (**a** e **b**) nas extremidades da peça. As figuras 5.1.1 e 5.1.2 mostram tais áreas de destacamento em uma visão mais aproximada com um aumento de 200x.

Figura 5.1 – (Caso 2): *Seta indica provável início da falha (menor aumento - 46x); Em **a** e **b**: Superfície apresentando características de fratura do tipo frágil (área de destacamento).

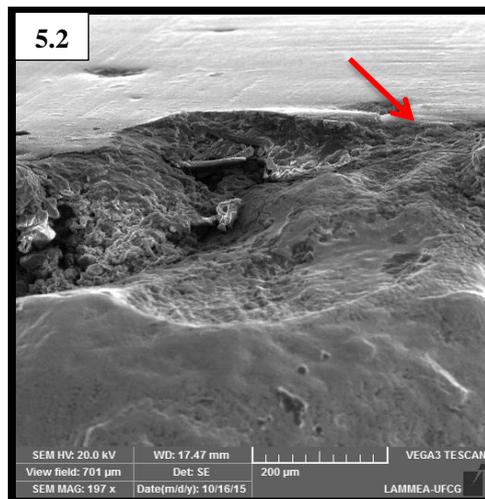
Figura 5.2 – (Caso 2): *Seta indica provável início da falha (maior aumento - 197x).

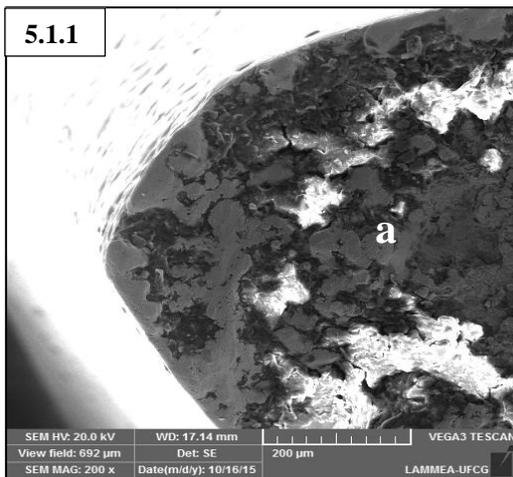
Figura 5.1.1 - (Caso 2): Em **a**: Lado esquerdo da peça em um aumento de 200x.

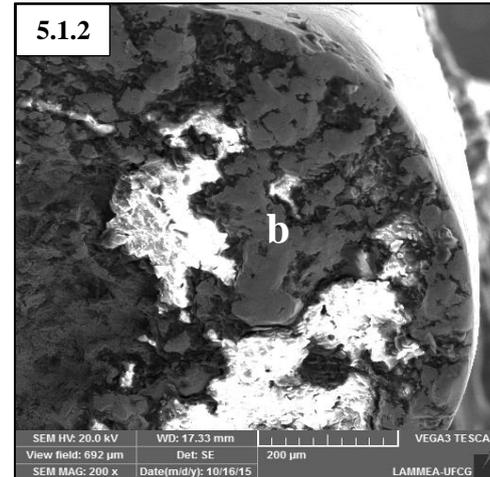
Figura 5.1.2 - (Caso 2): Em **b**: Lado direito da peça em um aumento de 200x.

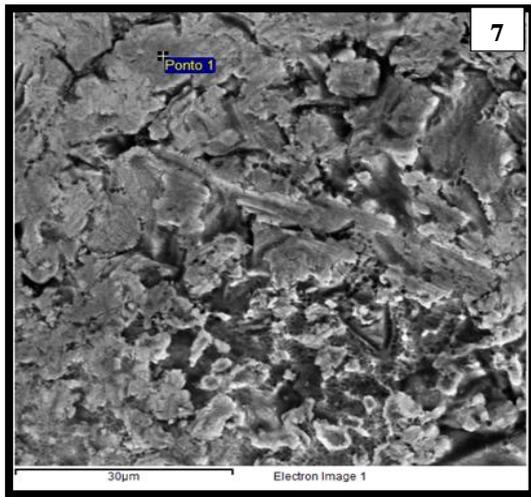
O ensaio de EDS foi realizado no centro da peça metálica do caso 2 (Figura 7- maior aumento), mostrando em resultados quantitativos, picos característicos em Co e Cr como elementos principais das ligas analisadas (Gráficos A e B), havendo maior concentração de Cromo (Cr).

Primeiramente, antes da realização do EDS, suspeitava-se que, macroscopicamente, haveria ocorrido uma possível contaminação da liga no momento da fundição da infraestrutura metálica do caso 2. Todavia, o EDS mostrou que isso não ocorreu. Com a realização do EDS pôde-se constatar que a liga não estava contaminada, que o defeito apresentado tem a mesma composição química da liga metálica que foi utilizada para fundir a peça. Pode-se dizer, possivelmente, que a liga foi reutilizada. Com isso, as propriedades do material foram alteradas e a temperatura escolhida para o material fundir não foi suficiente para que a inclusão, da qual gerou o defeito, chegasse a ser fundida ficando presa dentro da infraestrutura metálica, acarretando um estresse local e, por fim, ocasionando a fratura.

Figura 7: Ponto 1 – Ponto específico para realização do EDS (maior aumento).

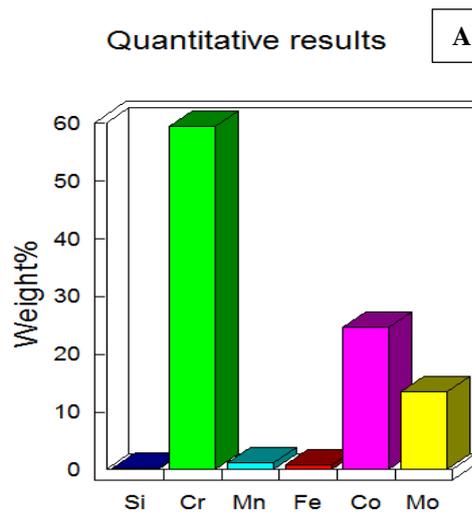
Gráfico A: Maior valor quantitativo de Cr.

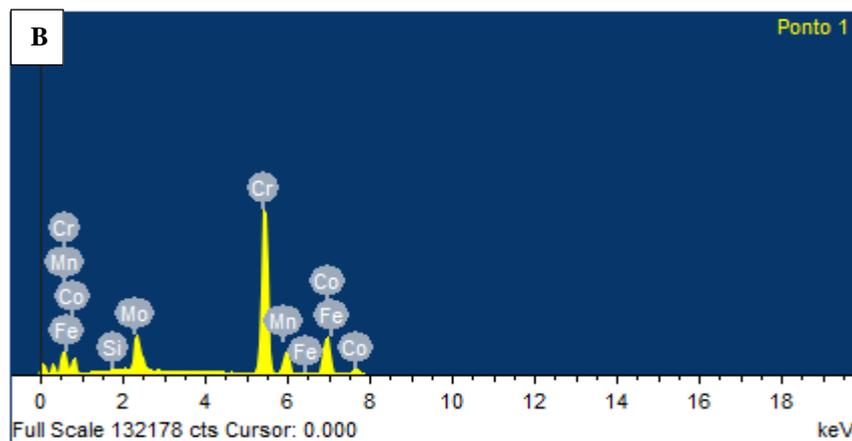
Gráfico B: Picos característicos em Cr e Co, elementos principais das ligas analisadas.
