**OBSERVAÇÕES QUANTO ÀS MANIFESTAÇÕES PATOLÓGICAS NA  
PONTE DA FAZENDA ALAGAMAR LOCALIZADA NO MUNICÍPIO DE  
TACIMA - PB**

**ARARUNA - PB**

Trabalho de Conclusão de Curso  
apresentado à Coordenação do Curso de  
Engenharia Civil da Universidade  
Estadual da Paraíba, como requisito para  
obtenção do título de Bacharelado em  
Engenharia Civil.

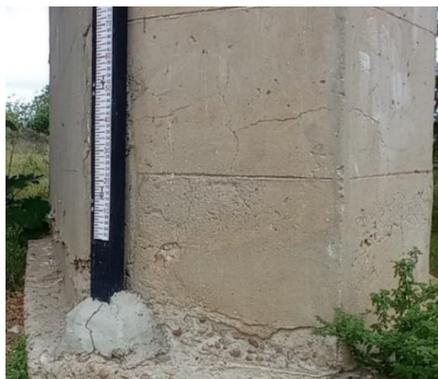
**Figura 22** – Fissuras em pilar.

Em relação às fissuras a ponte apresentou pequenos problemas, com aberturas mínimas e superficiais, principalmente oriundas de outras patologias. Por se tratar de pilares e vigas muito robustas, não foram apresentados problemas preocupantes, conforme mostrado na Figura 22.

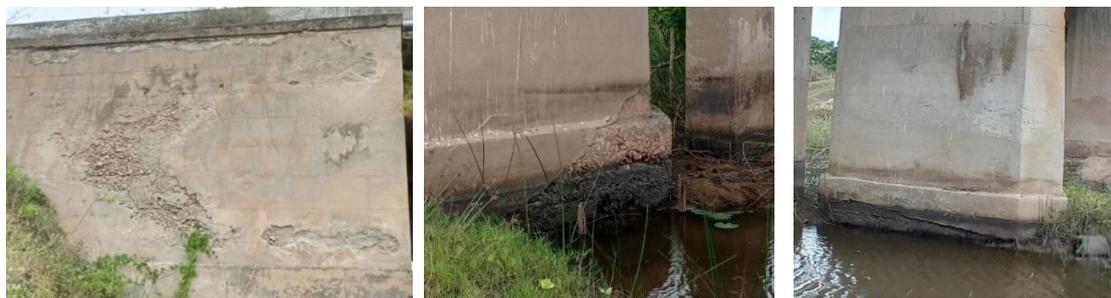
**Figura 23** – Desagregação do concreto.

A água proveniente de chuvas e do próprio rio, ataca o concreto através da infiltração e do acúmulo ao longo do tempo, devido à ausência de pingadeiras e da deficiência das juntas e da drenagem do tabuleiro, conforme apresentado nas Figuras 23 (a), (b) e (c).

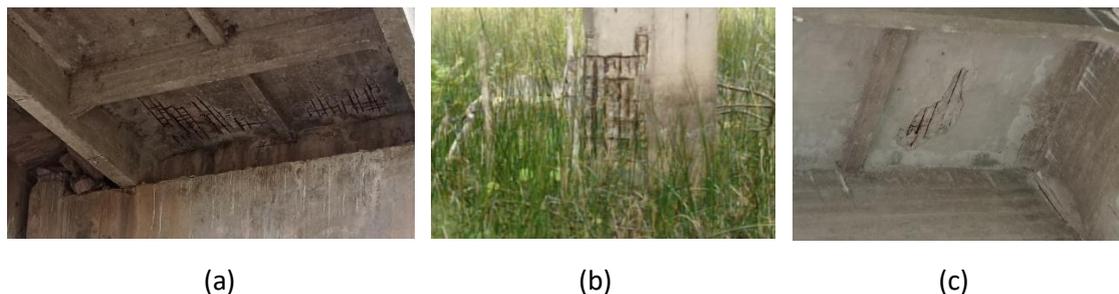
**Figura 24** – Corrosão da armadura.

Ao observar as imagens 24 (a), (b) e (c), nota-se a presença de corrosão nas armaduras que provocaram também o deslocamento da camada de cobrimento. Sartorti (2008) comenta em seu trabalho que a corrosão se dá em ambientes agressivos, porosidade elevada, alta capilaridade, deficiência no cobrimento, materiais de construção com problemas e fissuração acentuada, onde estes são fatores preponderantes na influência da criação de um estado de corrosão da armadura.

Lapa (2008) diz que quando as condições de serviço se modificam, e ocorre a alteração do concreto por meio da presença de substâncias agressivas, permite que ocorra o rompimento da película passivante, película esta que é formada pela alcalinidade do concreto, constituída por uma fina camada de óxido de ferro na superfície do aço, que o mantém inalterado por um tempo indeterminado, desde que o concreto seja de boa qualidade, após a sua quebra inicia-se a corrosão das armaduras. Os óxidos expansivos, gerados na corrosão, ocupam um volume várias vezes maior que o volume do aço original, causando fissuras e destacamento da camada de cobrimento, facilitando o ingresso de mais agentes agressivos.

Para a intervenção do processo da corrosão, seja do aço ou do concreto, acarreta na escarificação do concreto, algumas vezes aliado com a substituição de armaduras e recomposição das partes removidas. Como essa remoção pode provocar a instabilidade da estrutura, qualquer tratamento só poderá ser realizado após uma inspeção e a existência de um projeto com especificações técnicas baseados nas normas vigentes.

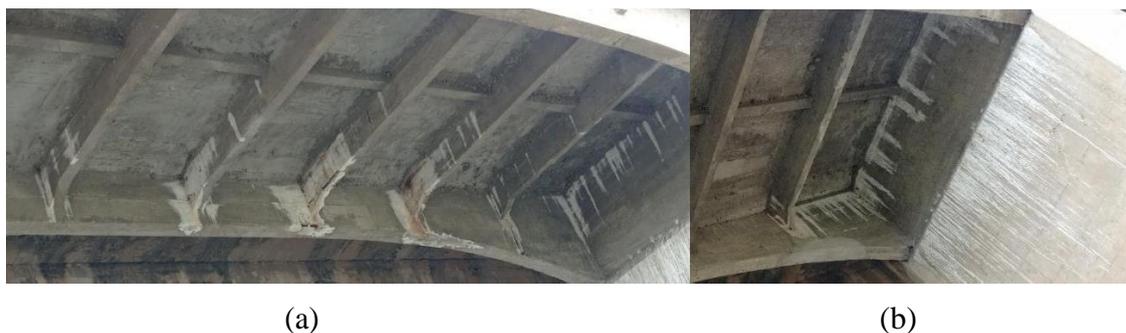
**Figura 25** – Eflorescência.

Conforme pode ser observado nas Figuras 25 (a) e (b) há um grande indício de eflorescência, confirmada pela construção que apresenta grande grau de porosidade e umidade. O fenômeno está presente em toda a estrutura, indicando a baixa capacidade de drenagem.

A grande maioria das eflorescências pode ser tratada por procedimentos simples, como: escovação com escova dura e seca ou com escova e água, jateamento d'água e leve jateamento de areia. Porém, algumas possuem a presença de sais insolúveis na água, assim necessitando de tratamento químico para sua remoção.

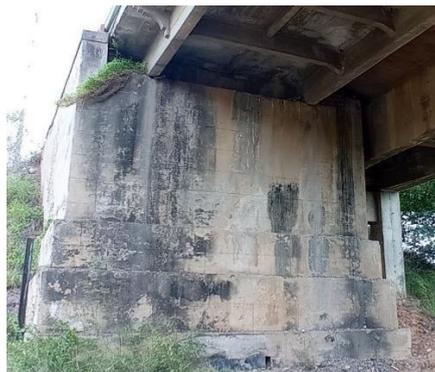
**Figura 26** – Morfo e Bolor.

Além disso, também é notória a presença de mofo e bolor em algumas partes da estrutura, geradas a partir da umidade decorrentes de chuvas, infiltrações e ascensão capilar, conforme apresenta a Figura 26.

Os mofos e bolores podem ser resolvidos com a utilização simples de processos como escovação, jatos d'água e areia, também com a instalação de pingadeiras e ajustes no sistema de drenagem para prevenir que a patologia possa ressurgir novamente, assim evitando gastos demasiados com manutenção.
