**ANÁLISE DAS MANIFESTAÇÕES PATOLÓGICAS EM ESTRUTURAS DE**  
**CONCRETO ARMADO: ESTUDO DE CASO DE UMA PONTE SITUADA ENTRE O**  
**MUNICÍPIO DE CACIMBA DE DENTRO E SOLÂNEA - PB**

Trabalho de Conclusão de Curso apresentado à  
Universidade Estadual da Paraíba, como requisito  
parcial à obtenção do título de Bacharel em  
Engenharia Civil.

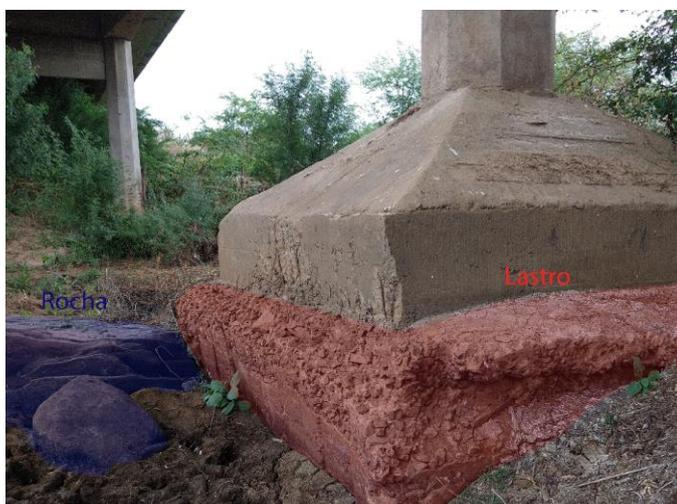
**Figura 28** – Sapata apoiada sobre rocha sã

Estas sapatas estão apoiadas sobre uma camada de concreto regularizadora (lastro) que, por sua vez, estão sobre rocha sã que surge superficialmente por característica do terreno local, conforme observado na Figura 28, onde é possível ver parte desta rocha.

Por estarem expostas, ficam sujeitas a intempéries que normalmente não estariam se estivessem sob o terreno, como ao carbono presente no ambiente e a maior contato com o oxigênio, além de possíveis danos físicos que possam sofrer, como erosão por abrasão ou impactos.

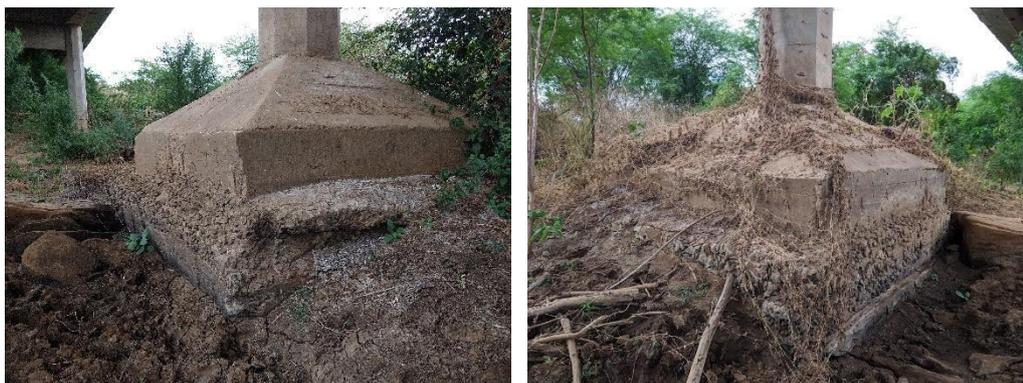
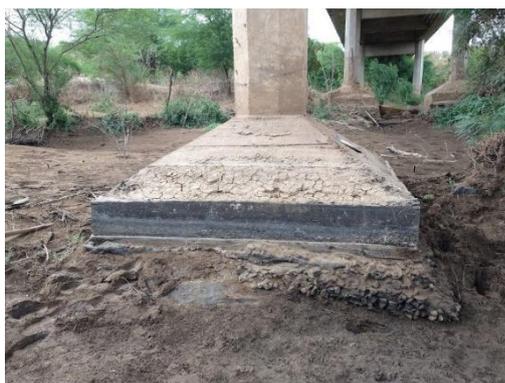
**Figura 30** – Fundações dos pilares P7, P8 e P10, respectivamente

Os lastros das sapatas dos pilares P8 e P10 apresentam condições semelhantes de segregação do concreto em proporções menores que o citado anteriormente, conforme Figura 30 b) e 30 c). No caso do lastro do pilar P7, a condição é a melhor dentre os quatro citados, com menor nível de segregação, visto na Figura 30 a).

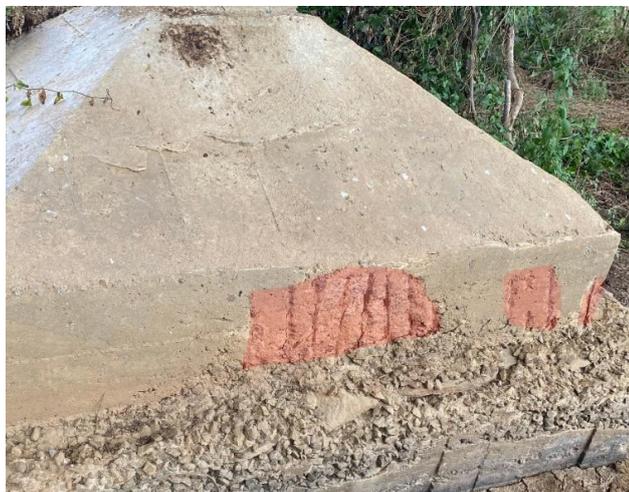
**Figura 31** – Início de corrosão na sapata do pilar P7

Nessa região destacada foram realizados os testes de pH com a solução de fenolftaleína, com a devida limpeza e aspersion do produto. O ensaio indicou que o pH do concreto está abaixo de 8,0, com o produto permanecendo incolor após a aplicação. Portanto, o processo de carbonatação está ativo de forma agressiva, acarretando a constante degradação do concreto e do aço.

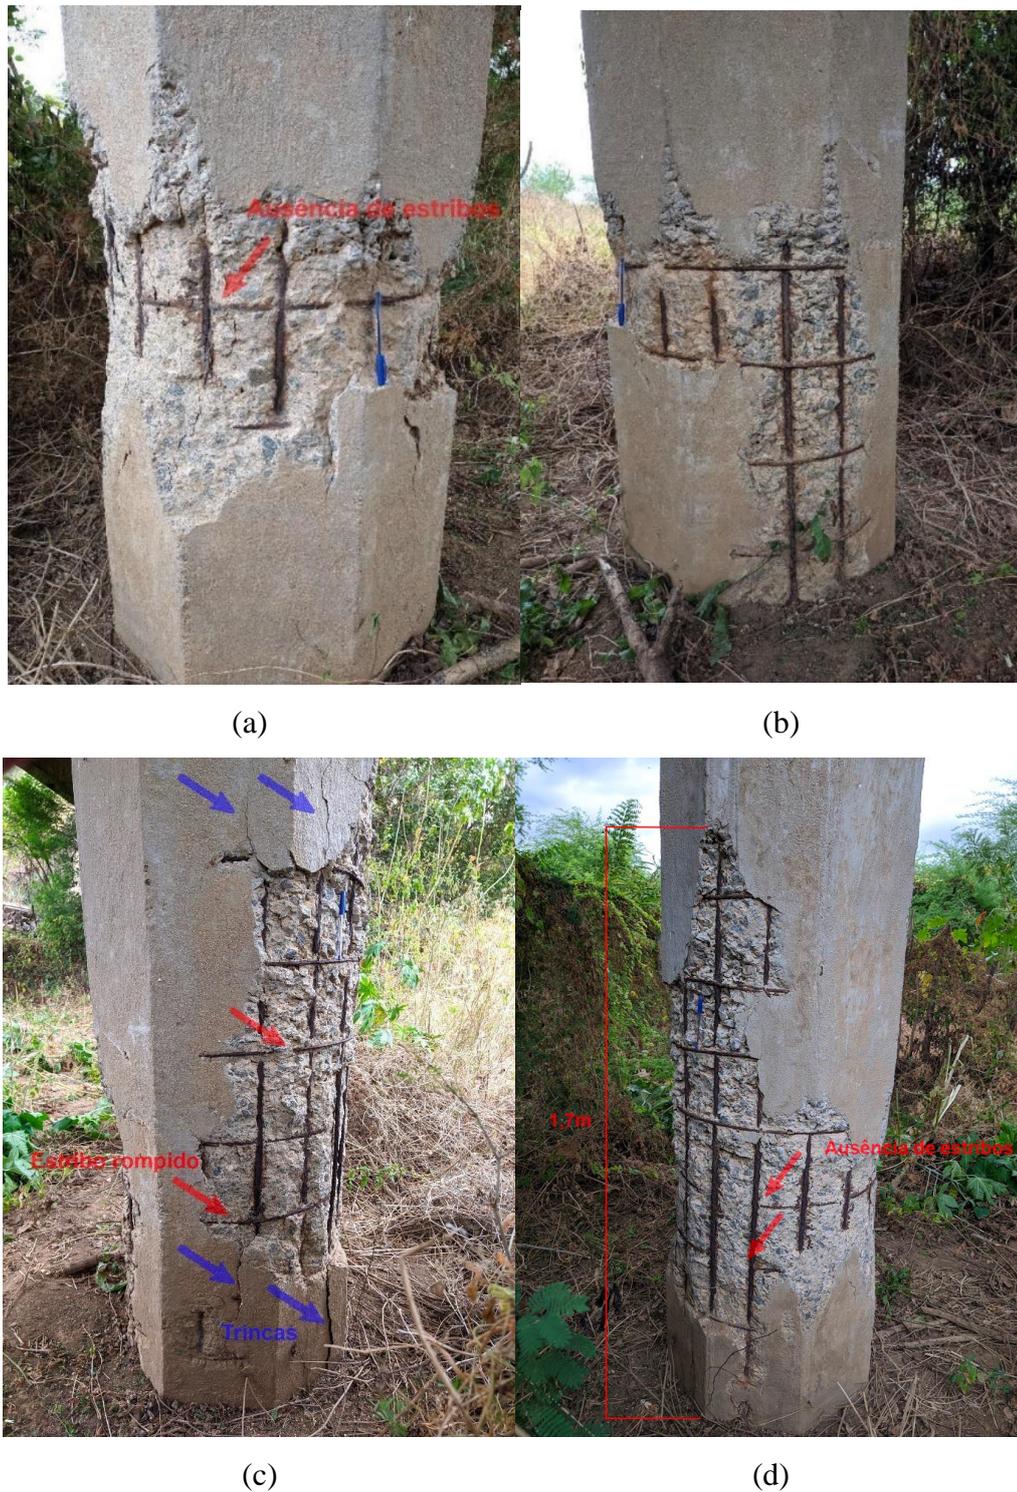
**Figura 33** – Manifestações patológicas no pilar P1

Também fora identificado armaduras com desprendimento total do concreto, indicando que a degradação do concreto ultrapassou a camada de cobrimento e segue para o interior da

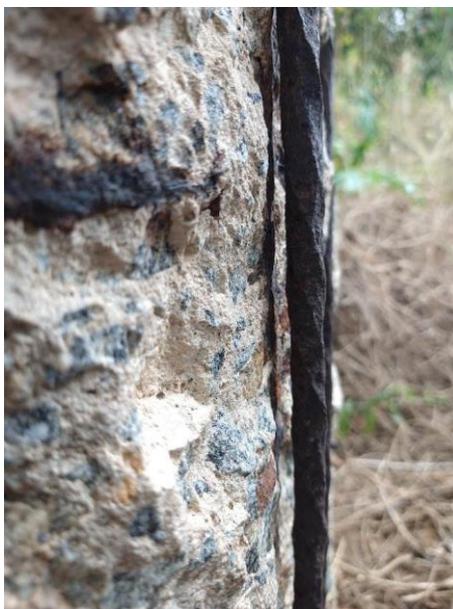
**Figura 34** – Armadura principal sem aderência ao concreto

A medição de trincas e fissuras indicou aberturas entre 1mm e 7,5mm, com padrão vertical, indicando a origem em detrimento dos esforços verticais, ou seja, de cargas suportadas pela estrutura. A origem também se correlaciona com a degradação do concreto por carbonatação e pela expansão das armaduras devido à corrosão, impulsionando a formação de trincas e fissuras.

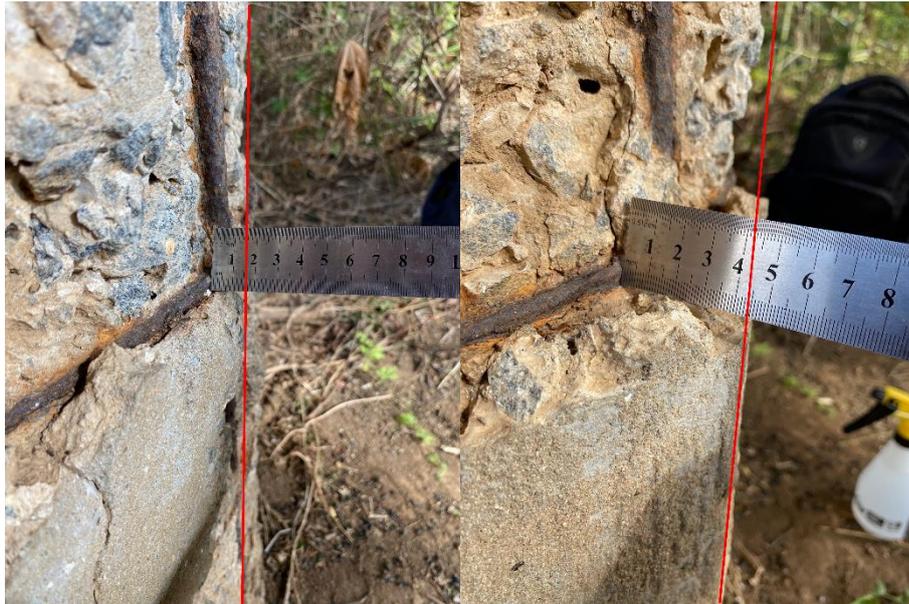
**Figura 38** – Medição de cobrimento mínimo e máximo, respectivamente, no pilar P1

Observa-se que o menor cobrimento não respeita o cobrimento mínimo de 30mm disposto na NBR 6118 (ABNT, 2014), de acordo com a classe de agressividade ambiental pertencente (Classe II). As medidas foram colhidas no pilar P1 (Figura 38), mas diferem em outros pilares, com redução do cobrimento, provavelmente causado pela não utilização de espaçadores durante a execução da obra.

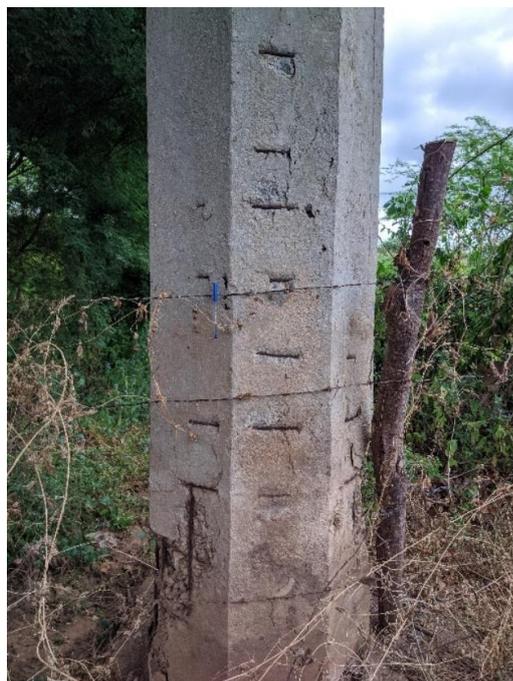
**Figura 39** – Degradação dos estribos sujeitos a cobrimento inferior ao mínimo no pilar P5

Dessa forma, com o cobrimento praticamente inexistente nos casos mais graves, a degradação inicia-se nos estribos, servindo de entrada para agentes patológicos atingirem outras partes da estrutura. A Figura 39 retrata a ocorrência deste fenômeno que atinge todos os pilares.

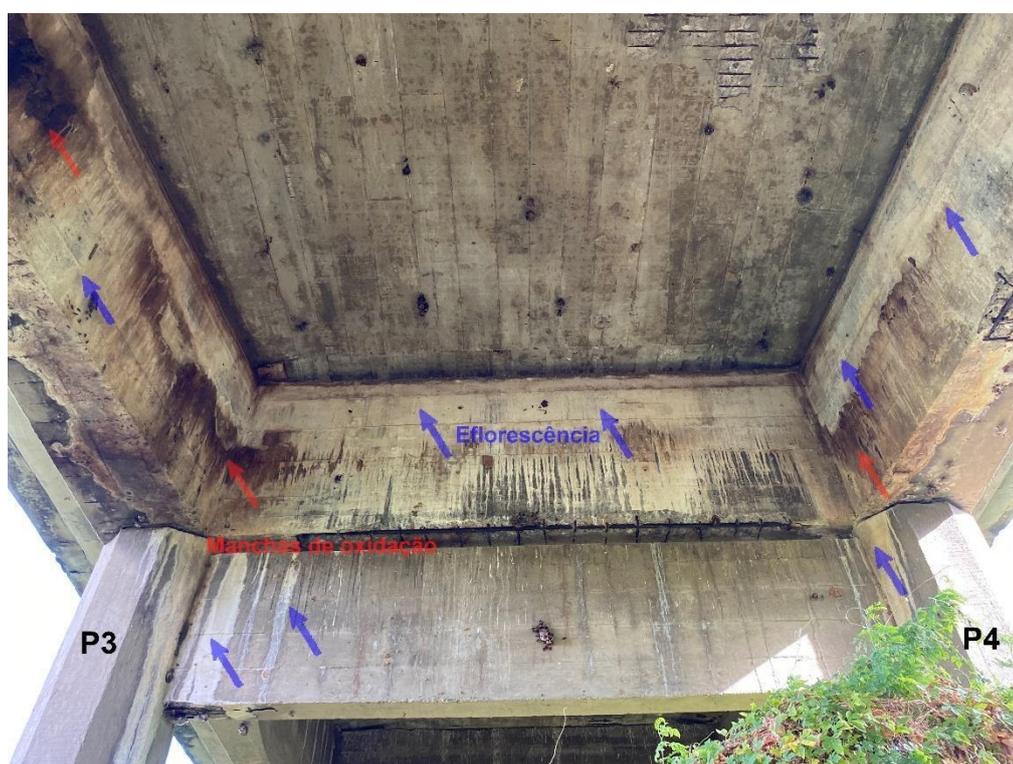
**Figura 40** – Manchas de eflorescência e de oxidação em vigas transversais

A presença majoritária de manchas nas vigas transversais entre longarinas pode ser ocasionada por infiltrações no tabuleiro. Uma vez que as águas atingem a estrutura, dissolvem sais presentes na pasta cimentícia endurecida através do processo de lixiviação, causando as manchas esbranquiçadas (eflorescência). Além disso, a entrada de água pelos poros e fissuras do concreto pode atingir as armaduras, carregando o óxido de ferro da camada passivadora, causando manchas escuras no elemento.
