**ANÁLISE DAS MANIFESTAÇÕES PATOLÓGICAS NA RESIDÊNCIA DO  
CORONEL TARGINO LOCALIZADA NO MUNICÍPIO DE ARARUNA-PB**

Trabalho de Conclusão de Curso  
apresentado à Coordenação do Curso de  
Engenharia Civil da Universidade Estadual  
da Paraíba, como requisito para obtenção  
do título de Bacharelado em Engenharia  
Civil

**Área de concentração:** Patologia.

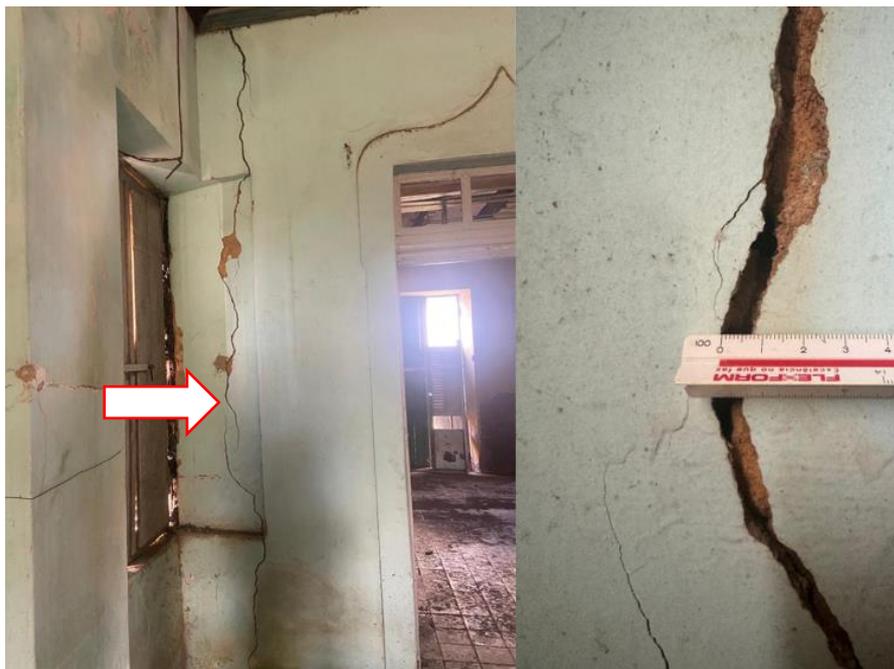
**Figura 5 - Rachaduras verticais.**

Durante as visitas in loco, pôde-se averiguar a presença de rachaduras verticais localizadas onde ocorre as transferências de cargas do telhado para os pilares de madeira, com abertura de 8 e 4 milímetros onde ocorre a descarga de cargas da estrutura da cobertura conforme apresentado nas Figuras 5 e 6.

De acordo com Souza et al. (2022), quando ocorre trincas verticalizadas isso se deve pela a falta de amarração da alvenaria com os elementos estruturais (pilares) ou excesso de cargas na estrutura.

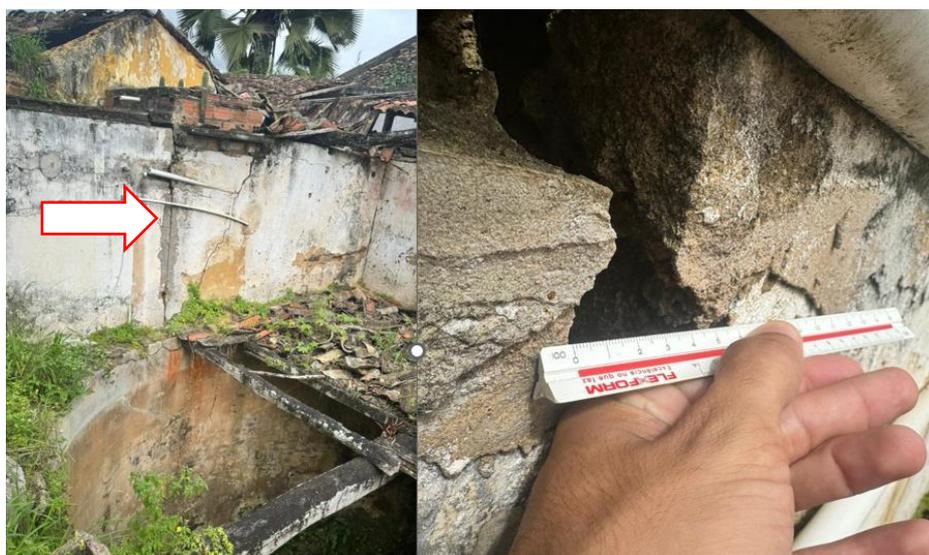
**Figura 7 - Rachaduras**

Conforme Ilustrado na Figura 7, observa-se uma rachadura com abertura 4,3 cm resultante da combinação de diversas irregularidades, como recalque diferencial, ausência de uma viga para distribuir a carga do telhado. Esses fatores contribuíram para a formação de um ponto de fragilidade, culminando no surgimento da rachadura.

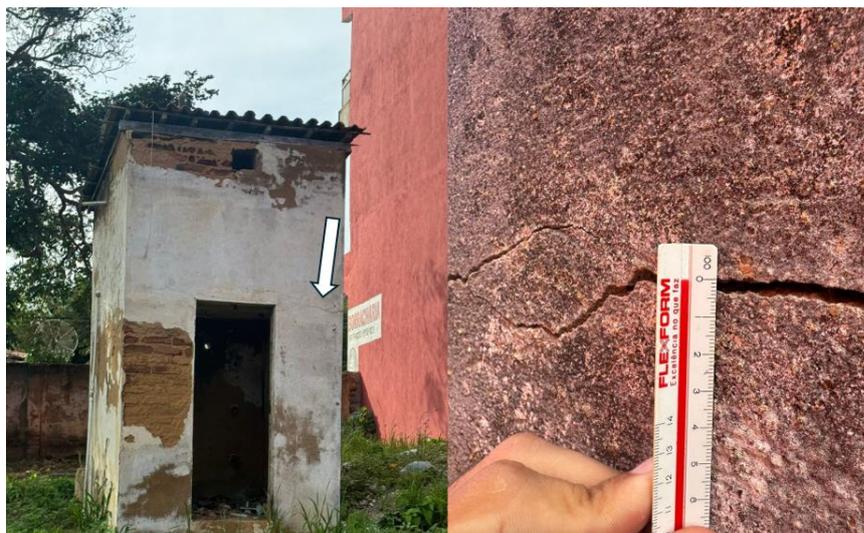
Na área externa temos a presença de uma caixa d'água que apresentou fissuras horizontais com aberturas de 3mm conforme exibido na Figura 8, este padrão de manifestação, ocorrem quando as paredes sofrem carregamento excessivo ou por possíveis solicitações de flexocompressão. Thomaz (2020), em seu estudo, reafirma esse comportamento e adiciona um fator potencializador que é a baixa qualidade dos materiais.

**Figura 8-** Rachadura horizontal.

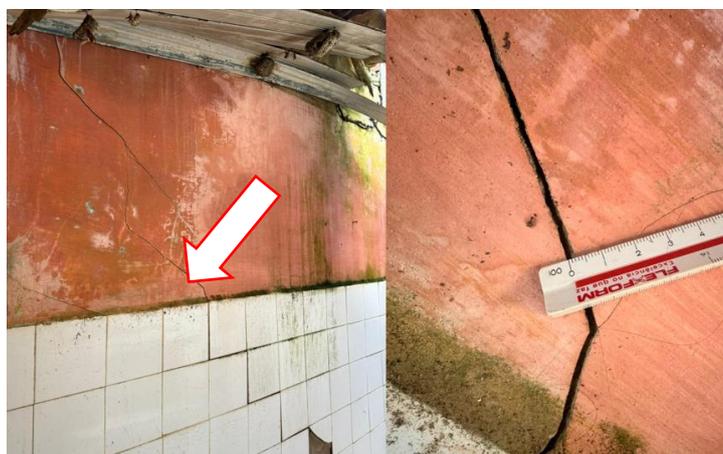
Nas dependências extremas a casa, temos a presença de um banheiro que apresenta fissuras a 45° graus com abertura de 2mm na parede ficando ainda mais evidenciada pelo destacamento do revestimento cerâmico, conforme apresenta a Figura 9.

**Figura 9 -** Fissuras à 45° com destacamento de revestimento.

De acordo com Thomaz (2020), essa anomalia é caracterizada pela presença de recalque diferencial, ocorrendo devido ao mal dimensionamento da fundação para o solo local, assim permitindo que determinada área da estrutura acabe rebaixando mais que outras criando tensões cisalhantes nos materiais. Para lidar com as rachaduras de maneira eficaz, é essencial conduzir uma investigação detalhada com o auxílio de um especialista, em virtude do risco a estrutura, apresentando frequente alto nível de complexidade e custo financeiro.

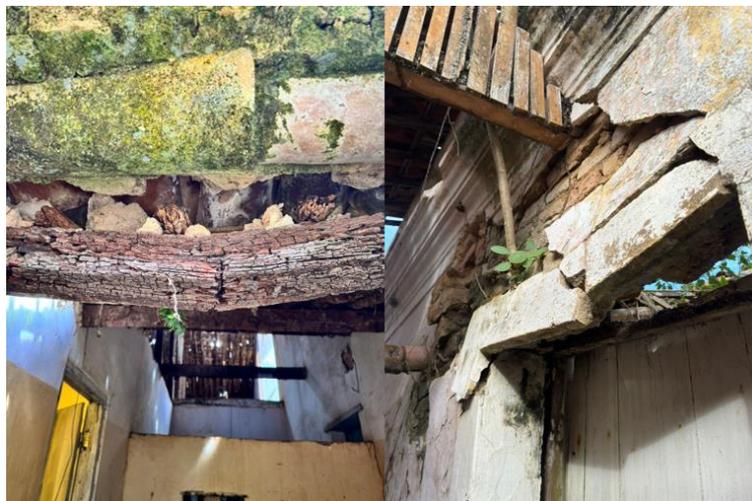
De acordo com a Figuras 10, observou-se alteração da coloração e da textura, envelhecimento, amolecimento e diminuição da resistência dos elementos como forros do teto e vergas, contribuindo para o desmoronamento das alvenarias.

**Figura 10 - Deterioração das vergas de madeira.**

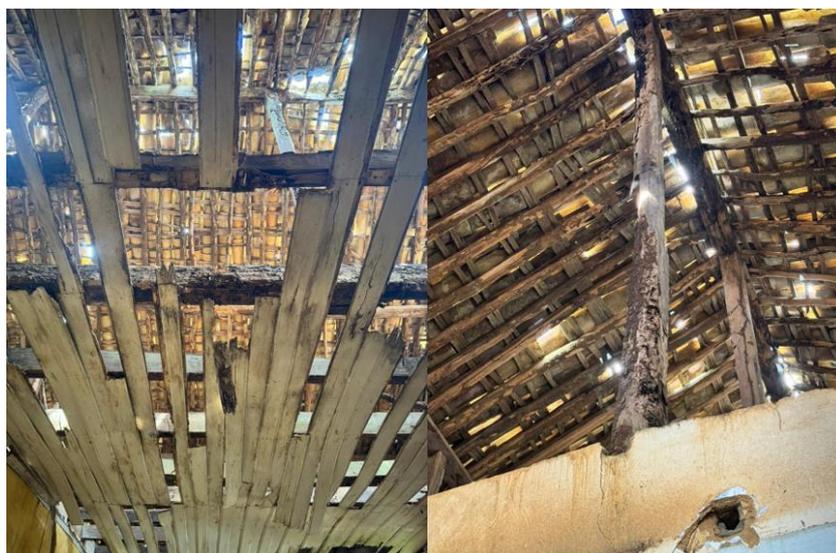
A estrutura do telhado da residência apresenta um estado precário, apresentando múltiplas aberturas permitindo a infiltração de águas pluviais contribuindo para o apodrecimento do forro de madeira, conforme apresentado na Figura 11.

**Figura 11 - Madeiras Apodrecidas.**

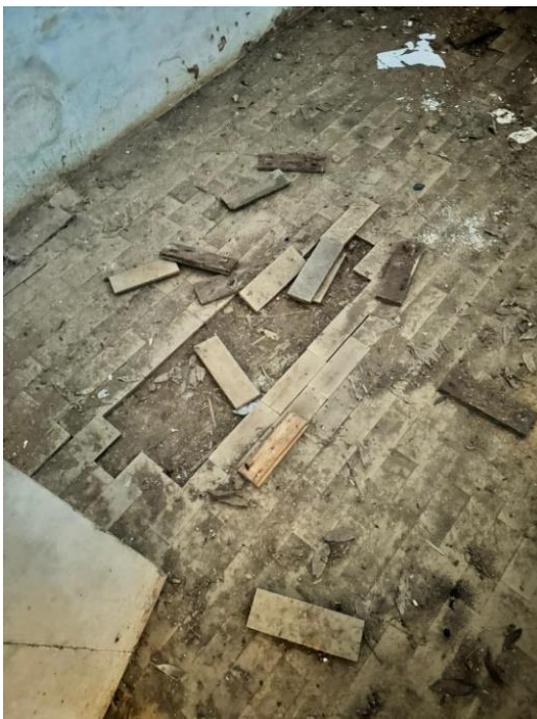
Já para o piso da residência podem ser encontradas manchas devido ao excesso de umidade no interior da residência, ocasionando o inchaço das peças de madeira e assim ocorrendo o destacamento do piso, conforme apresenta Figura 12.

**Figura 12** - Destacamento do piso.

De acordo com Martins e Fioriti (2016) as ações corretivas para os elementos afetados por esse problema requerem reparos para evitar danos estruturais mais graves. Portanto, as possíveis soluções incluem a remoção da madeira deteriorada tanto dentro como ao redor das áreas afetadas. Em seguida, é necessário lixar, limpar e secar a madeira que ainda está em boas condições. Se a área danificada for pequena em comparação com o elemento como um todo, é possível aplicar resina epóxi nas regiões afetadas para preencher as cavidades formadas. Além disso, é fundamental utilizar selantes e outros produtos que ajudem a preservar a qualidade da madeira, impedindo a penetração da umidade. Em casos em que o desgaste é mais severo, é necessário substituir completamente a área danificada

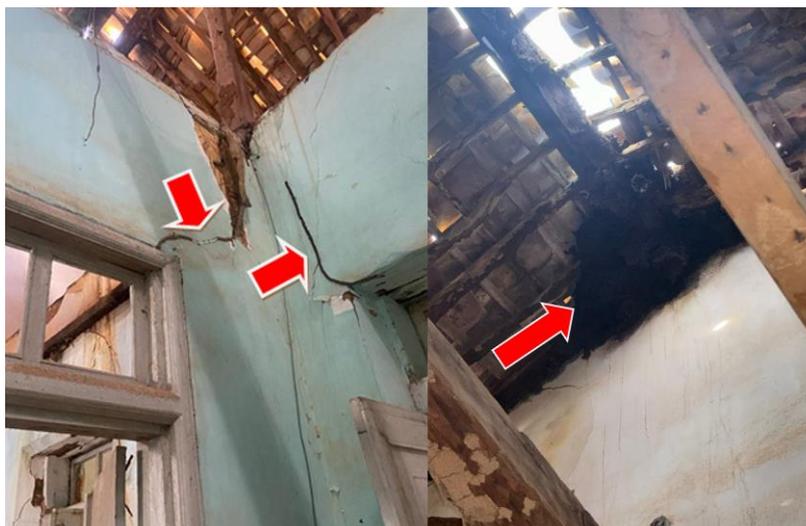
De acordo com a Figura 13, observa-se que próximo a região do telhado, foi identificado a presença de cupins, como os “caminhos” e excessos de pó em determinados locais, que representam uma séria ameaça à integridade dessas estruturas. Sua atividade pode causar danos significativos, comprometendo a resistência mecânica da madeira os elementos naturais aos quais estão expostas.

**Figura 13** - Presença de cupins.

De acordo com Florian (2013), o tratamento realizado através da identificação do agente causador, para assim realizar a aplicação do inseticida/bactericida correto para a eliminação do ser biótico e realizar possíveis substituições dependendo do grau de avaria.

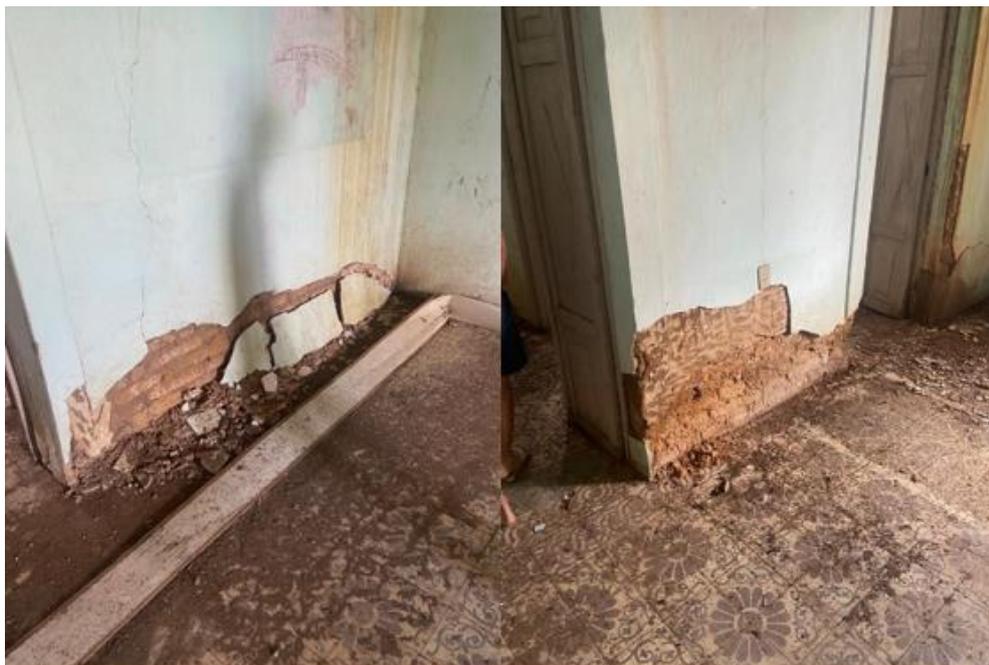
Além das fissuras frequentemente presentes nas edificações, o desprendimento de reboco é outra condição patológica bastante comum. Esse problema pode surgir devido à má aderência entre a argamassa e a alvenaria, muitas vezes causada pela baixa qualidade dos materiais utilizados na construção. De acordo com Oliveira e Nunes (2020), fatores como infiltração de água nas paredes, provocada pelas chuvas, ou pela ascensão capilar, que ocorre quando as fundações não são devidamente impermeabilizadas, contribuem para esse desprendimento, conforme ilustrado nas Figura 14.

**Figura 14** - Deslocamento de reboco.

Para o tratamento desta patologia seria indicado a impermeabilização da fundação conforme indica NBR 9575 (ABNT, 2010), sendo necessário remover parte do reboco da área afetada pela infiltração e criar aberturas uniformemente espaçadas e longitudinais na base da alvenaria até expor a viga Baldrame. Estas aberturas devem ser feitas de forma intercalada, com uma distância específica entre elas, com o objetivo de evitar instabilidade e, conseqüentemente, danos à estrutura. Após a limpeza da área, deve-se aplicar uma camada de impermeabilizante líquido e aguardar a secagem antes de reconstruir a alvenaria nos trechos abertos. Este procedimento deve ser repetido nas áreas intermediárias onde a alvenaria não foi removida, a fim de aplicar o impermeabilizante em toda a extensão da região afetada pela viga baldrame. Após a conclusão de todo o processo, a alvenaria deve ser reconstruída com reboco e pintura, conforme cita (OLIVEIRA; NUNES, 2020).

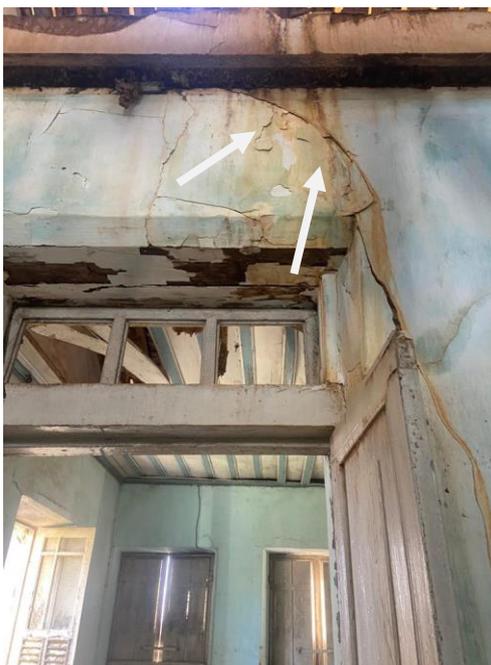
Outra patologia observada foi o descolamento da pintura conforme apresentado na Figura 15, cuja causa reside na sobreposição de várias camadas de tinta sem os devidos preparos sendo ainda mais agravadas pela presença de umidade.

**Figura 15** - Descolamento de pintura.

. De acordo com a ABNT NBR 13245/2011, o reparo dessa patologia consiste primeiramente na identificação e no tratamento adequado das falhas do telhado na qual está permitindo a infiltração, após isso ocorre remoção das camadas de tintas aplicadas anteriormente por meio de lixamento, remoção da poeira com pano umedecido, na sequência realiza-se aplicação de selantes, após isso utilização massa corrida para correção das imperfeições e por fim aplicação da nova pintura.

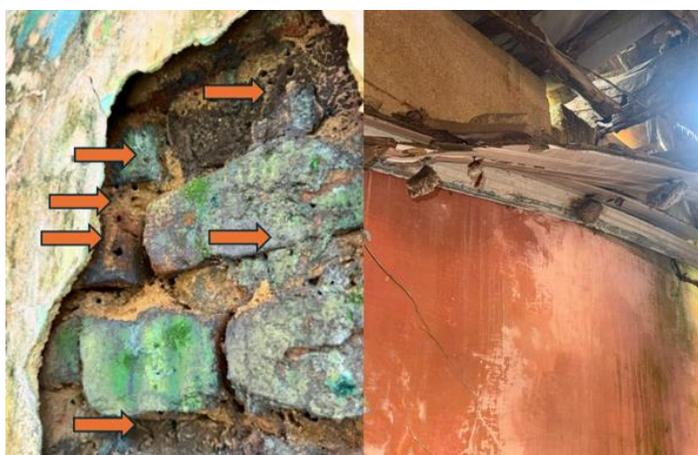
Por ser uma casa do período colonial, os tijolos usados na construção foram de adobe, feitos de barro. A alvenaria da casa exhibe buracos nos blocos, conforme apresenta a Figura 16.

**Figura 16** – Deterioração dos blocos.

Conforme descrito por Braga (2020), esses buracos são resultado da ação de insetos, que retiram material dos blocos para construir ninhos, uma constatação reforçada pela alta incidência de ninhos de marimbondos em várias áreas da residência.

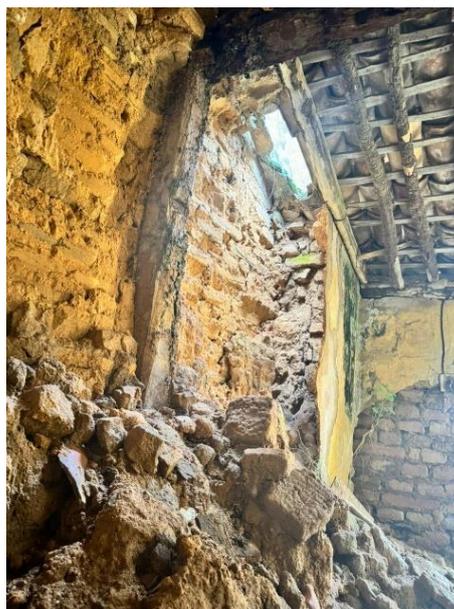
Na área da cozinha, a prolongada exposição às chuvas, combinada com falhas no telhado, resultou no desmoronamento da alvenaria, deixando os pilares de madeira expostos, conforme apresenta a Figura 17.

**Figura 17** – Biodeterioração por águas pluviais

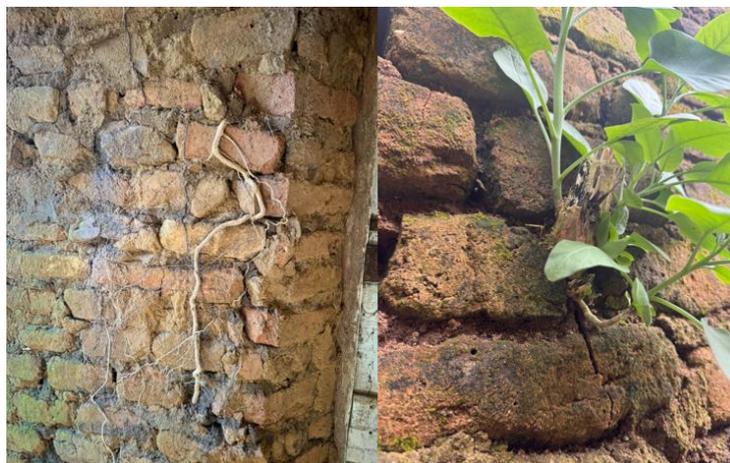
De acordo com Souza e Ripper (1998), a não remoção da vegetação existente favorece o aparecimento de manifestações patológicas. O crescimento das raízes no interior das alvenarias ocorre um aumento da pressão exercida da parte interna para a externa, assim contribuindo para o deslocamento do reboco. conforme apresenta a Figura 18.

**Figura 18** - Vegetação nas alvenarias.

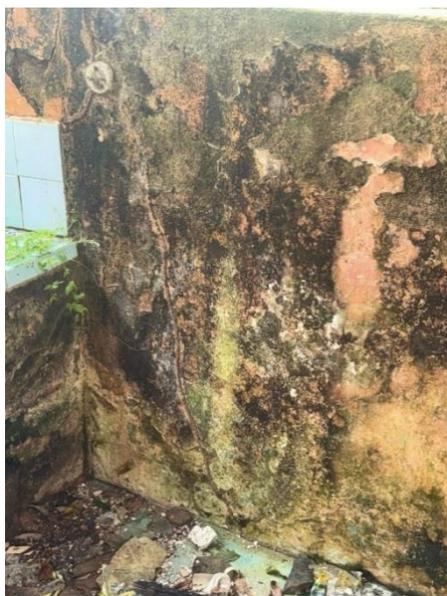
O elevado teor de umidade nas paredes, proveniente das águas pluviais e a falta de ventilação, propicia o desenvolvimento de fungos/mofo. As origens das infiltrações nas alvenarias internas são aberturas no telhado e rachaduras presentes na parede permitindo a entrada de água dentro da residência como ilustrado na Figura 19.

**Figura 19 - Mofos e fungos alvenaria interna**

De acordo com Verçoza (1991) importante ressaltar que a proliferação de mofo pode impactar negativamente a saúde dos ocupantes do edifício, podendo causar problemas respiratórios. Uma medida de intervenção viável para remover o mofo é a utilização de produtos específicos, como alvejante com cloro (água sanitária). Após a limpeza, é necessário raspar as superfícies afetadas e lavar a região para garantir uma limpeza completa. Em seguida, recomenda-se aplicar um impermeabilizante, seguido de massa corrida e pintura para restaurar a integridade e a estética das paredes.

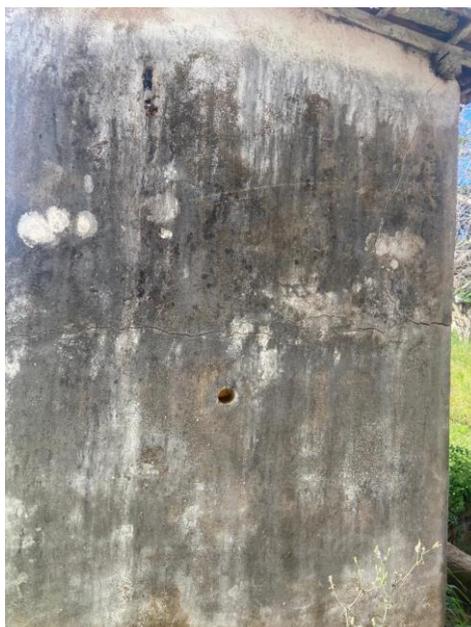
As ocorrências nas áreas externas estão associadas à ausência ou uso inadequado do sistema de impermeabilização das paredes exteriores conforme apresentado na Figura 20.

**Figura 20 - Mofo e fungos alvenaria externa**
