**DIAGNÓSTICO E EXECUÇÃO DE AÇÕES CORRETIVAS
VISANDO À RECUPERAÇÃO DA BARRAGEM POLEIROS,
EM BARRA DE SANTA ROSA, PB**

Trabalho de Conclusão de Curso (TCC)
apresentado ao Departamento de
Engenharia Sanitária e Ambiental da
Universidade Estadual da Paraíba (UEPB)
em cumprimento às exigências para a
obtenção do título de Bacharel em
Engenharia Sanitária e Ambiental.

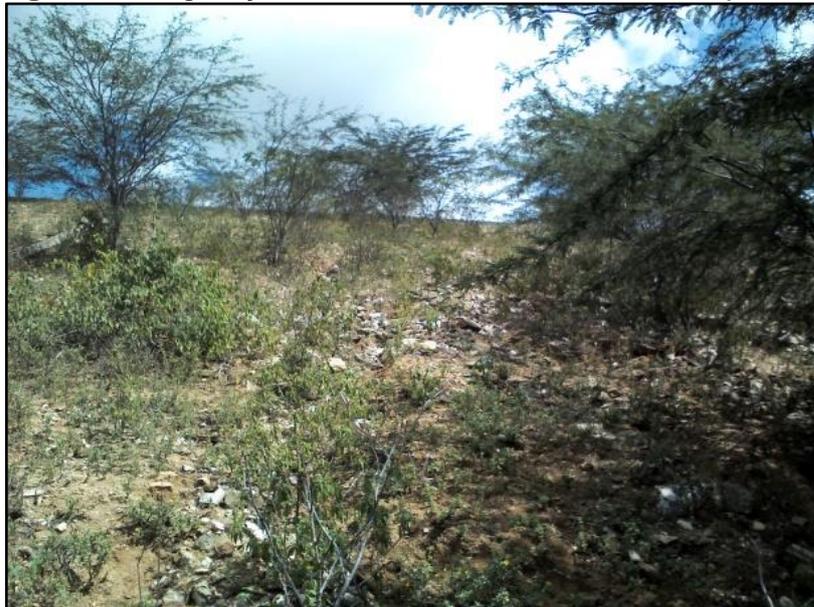
Figura 9- Vegetação alta e excessiva no talude de jusante

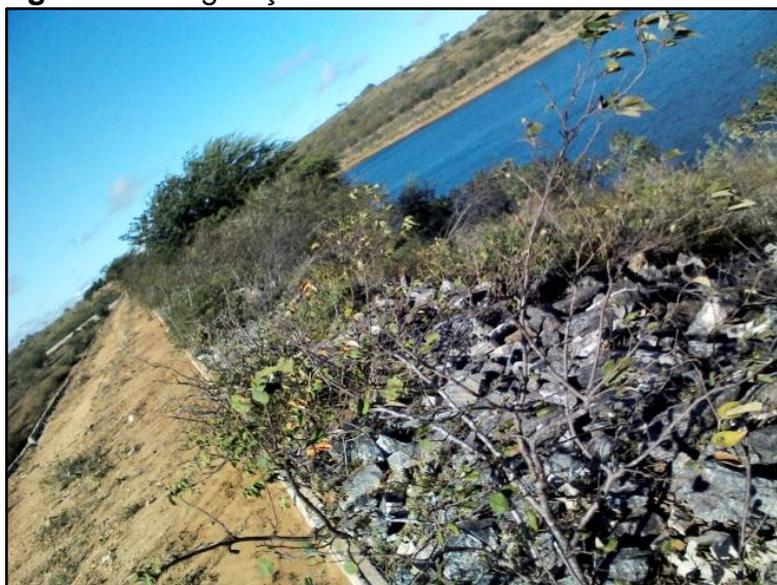
Figura 10- Vegetação excessiva no talude de montante

Este mesmo problema também foi notificado por Oliveira (2008), que alerta sobre a importância de impedir o desenvolvimento deste tipo de vegetação sobre as estruturas da barragem, pois elas impedem a visualização de anomalias, dificulta o acesso às estruturas da barragem, prejudica o sistema de drenagem e gera caminhos preferenciais para percolação devido às raízes profundas.

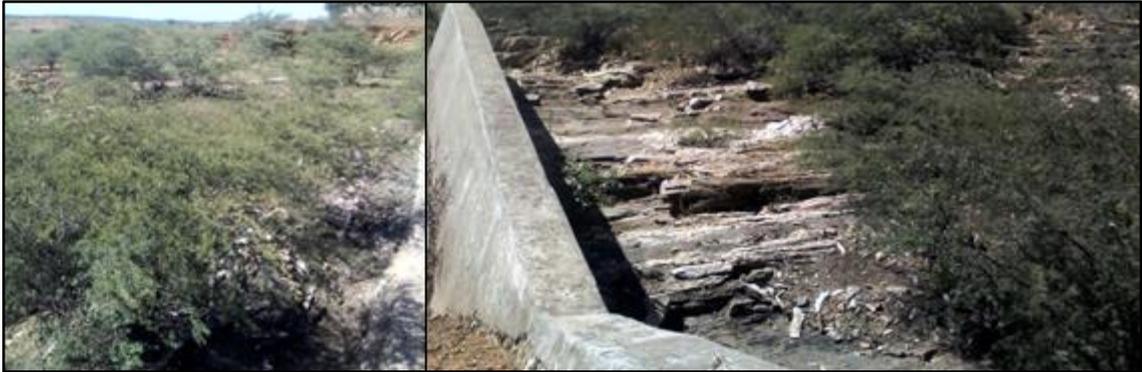
Figura 11- Vegetação excessiva no vertedouro

A solução é o desmatamento e a eliminação dos resíduos vegetais gerados. Esse tipo de situação foi constatado por Oliveira (2008) em outra barragem, ele recomenda o controle do crescimento de vegetação no vertedouro e a retirada de detritos periodicamente.

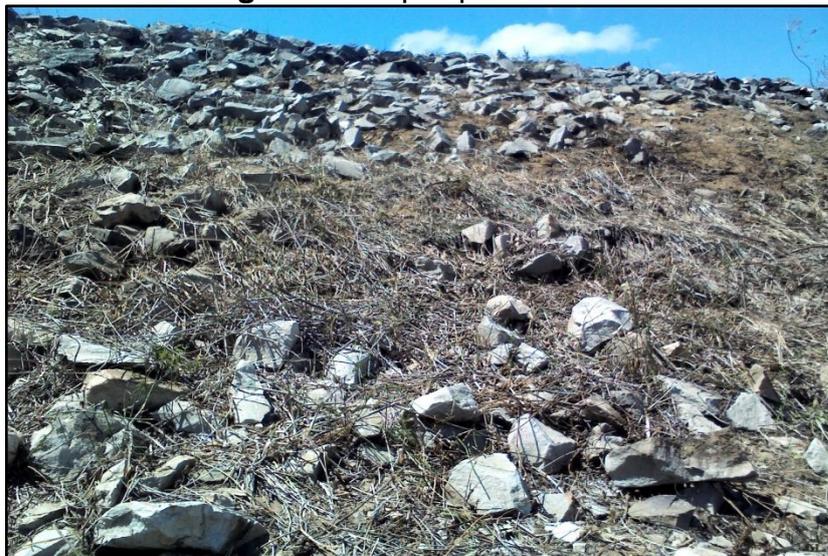
Figura 12- Rip-rap danificado

Para resolver a situação, deve reestabelecer o sistema de proteção. Segundo Oliveira (2008) pode-se utilizar telas para reter as pedras, mas esse procedimento é necessário quando as ondas são fortes, formadas por grande lago. Para a barragem poleiros apenas o reestabelecimento do sistema de proteção pode ser eficaz.

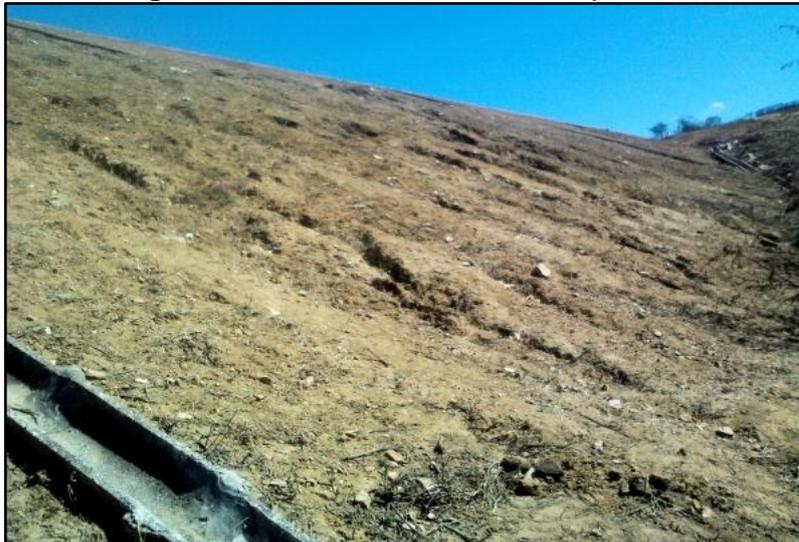
Figura 13- Erosões no talude de jusante

As erosões mais desenvolvidas foram constatadas na parte inferior do talude de jusante, principalmente onde os canaletes de descida d'água estavam obstruídos totalmente, como exemplifica a Figura 14. A obstrução proporcionava o transbordamento, dando origem a um escoamento d'água com velocidades altas e vazões concentradas, aumentando o efeito erosivo.

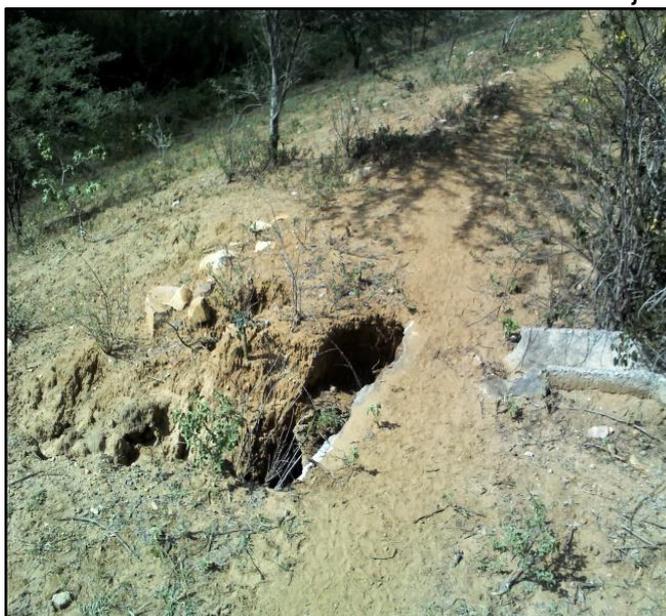
Figura 14- Erosões desenvolvidas no talude de jusante

O desmatamento do talude de jusante eliminando a vegetação excessiva facilitou o acesso até as erosões. Então se realizou a medição da mais desenvolvida, obtendo 21,2 metros de comprimento, 2,23 metros de profundidade máxima e 3,9 metros de largura máxima. A sua extensão pode ser visualizada com maior clareza a partir da Figura 15.

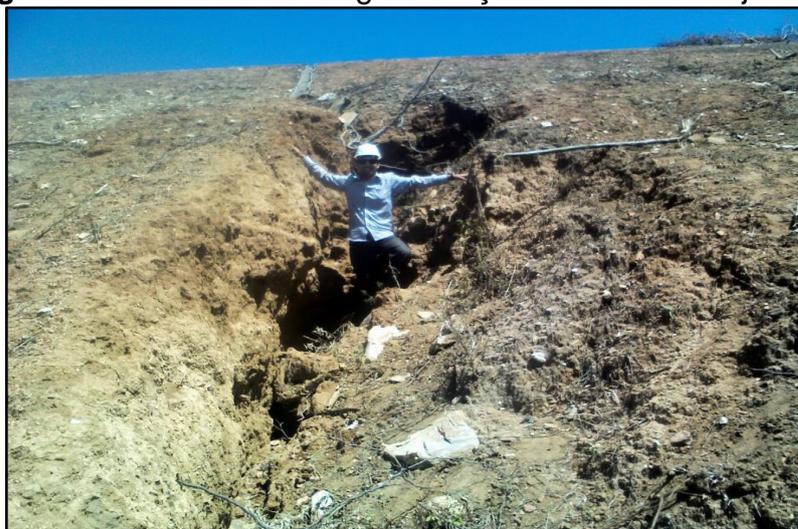
Figura 15- Erosão em estágio avançado no talude de jusante

A origem dessas erosões superficiais teve como base a ineficiência do sistema de drenagem e a falta de proteção vegetal no talude de jusante. Oliveira (2008) detectou este problema de manutenção em taludes de barragens, afirma que é um dos mais comuns e recomenda a recuperação imediata. Primavesi (2002)

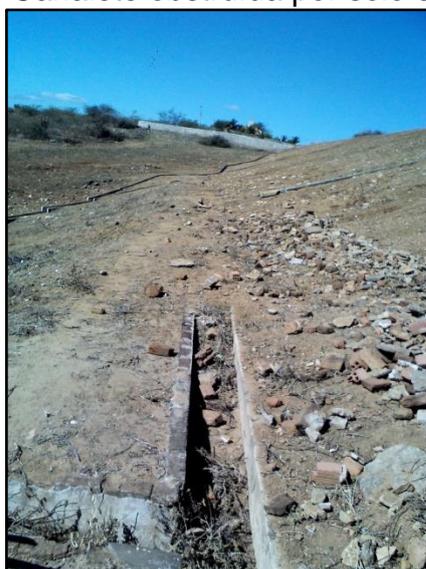
Figura 16- Canaleta obstruída por solo e vegetação

A provável causa dessas obstruções é a ocorrência de pequenos deslizamentos e arraste de solo devido o talude estar desnudo. Para solucionar este problema deve-se retirar todo o material e vegetação que estejam obstruindo, e proteger o talude para prevenir deslizamentos e erosões futuras que retornem o problema.

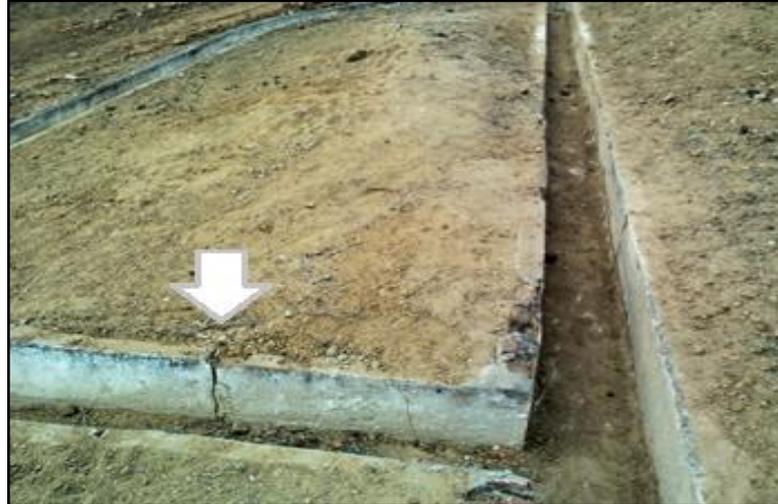
Além das obstruções, encontraram-se trincas e desgastes nos canaletes, como ilustra a Figura 17. A presença de trincas pode indicar um possível

tombamento futuro dos canaletes, ou seja, caso essas trincas não sejam recuperadas a situação do sistema de drenagem pode se tornar crítica.

Figura 17- Canaleta trincada e com desgastes

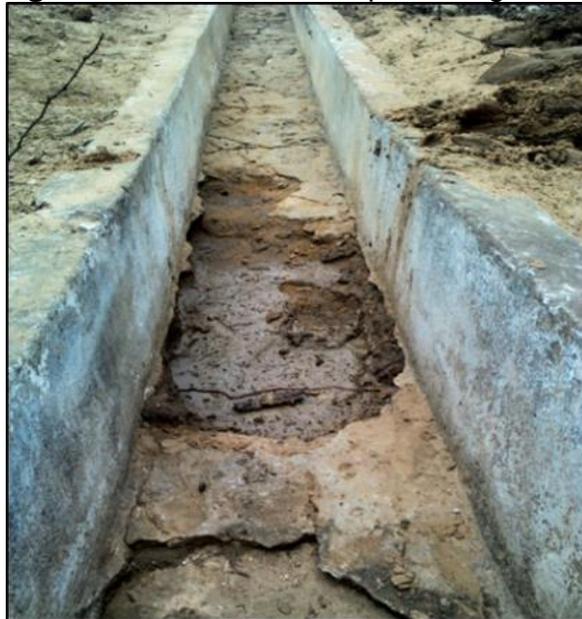
Nos canaletes do sistema de drenagem da Barragem Poleiros a anomalia mais comum é desgaste no piso, como pode ser visualizado através da Figura 18.

Figura 18- Canaleta com piso desgastado

O desgaste do piso, as trincas e os tombamentos, provavelmente ocorrem devido à ação das forças das raízes que se instalaram na parede do barramento, construção ineficaz dos canaletes, erosão lateral, deslocamentos ou deformações no talude. O desgaste natural do concreto e da alvenaria associado a esses fatores pode ter acelerado o processo de degradação dessas estruturas.

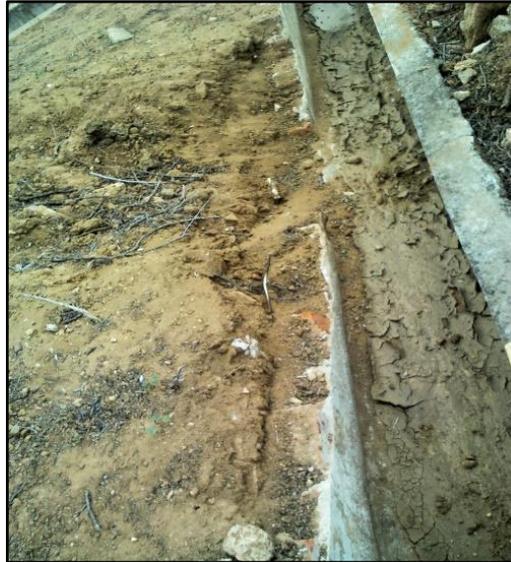
Figura 19- Canaleta tombado

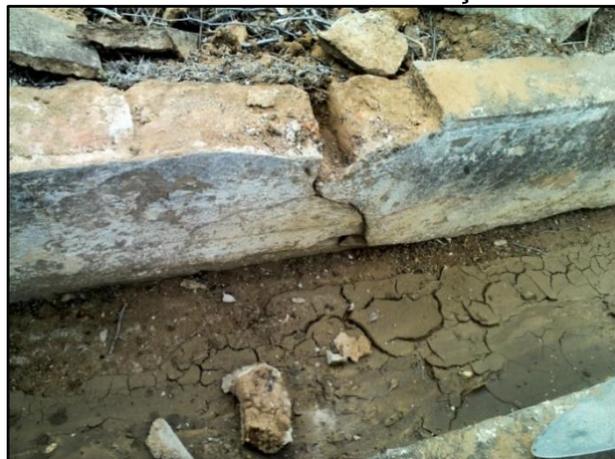
Figura 20- Canaleta com trincas e indicações de tombamento

Para solucionar todos os problemas nos canaletes, eles devem ser recuperados e receberem um reforço na estrutura quando necessário. Para Oliveira (2008), essa recuperação deve ocorrer antes das chuvas e as inspeções no sistema de drenagem é uma das principais ações de monitoramento. Nos casos que as trincas indiquem possíveis tombamentos, como o ilustrado na Figura 20, toda a parte danificada deve ser demolida e reconstruída.

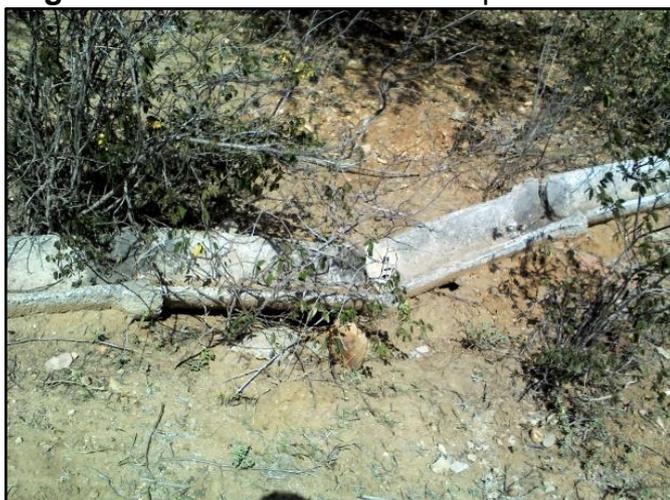
As canaletas apresentavam desgaste natural, trincas, recalques, que podem ser observados na Figura 22.

Figura 22- Canaletas com recalque e fissuras

Para solucionar essas anomalias, primeiramente o talude deve ser recuperado por completo, de forma à evitar recalques, e as canaletas recolocadas. Quando constatadas trincas no selamento da junção entre as elas, deve-se retirar o selo de argamassa e refazê-lo. Porém quando existirem trincas na canaleta, ou destruição parcial, a substituição é solução mais segura.

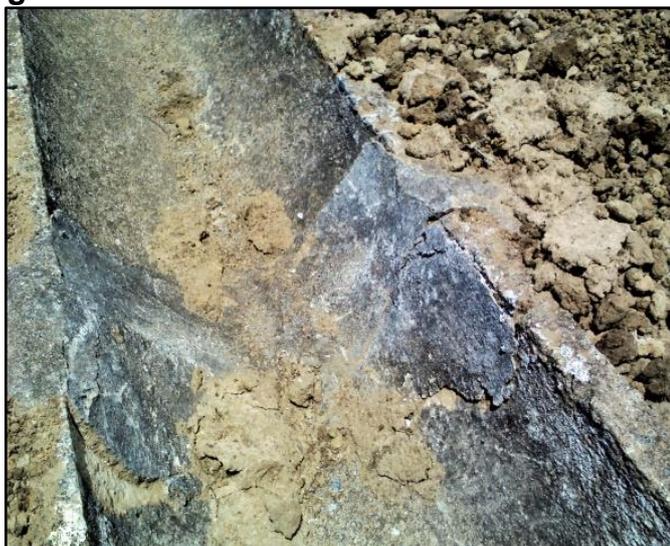
Identificou-se que alguns dos selamentos das juntas entre as canaletas estavam trincados, como apresenta-se na Figura 23, e em alguns casos se encontravam inexistentes.

Figura 23- Canaleta com selo de concreto trincado

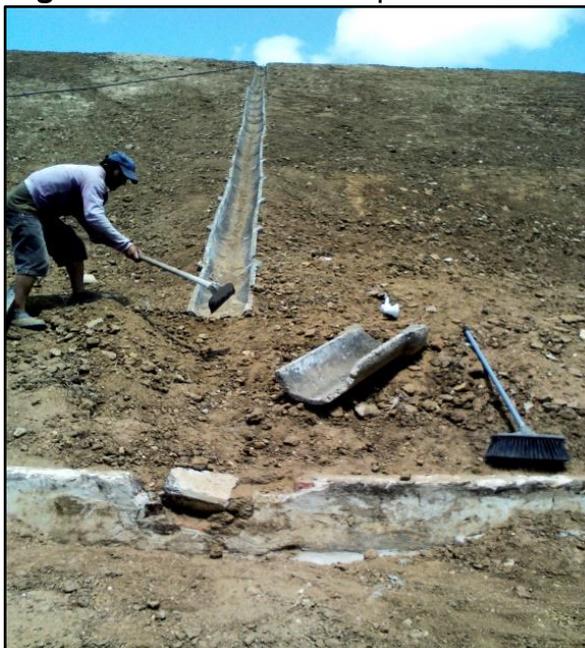
Algumas canaletas apresentavam partes destruídas. A Figura 24 ilustra um desses casos.

A falta de proteção do talude, a vegetação com raízes profundas, erosão lateral, deslizamentos, quando associados à degradação natural do concreto e ao escoamento da água ao longo do tempo, são os fatores prováveis que tenham dado origem a essas anomalias no sistema de drenagem.

Figura 24- Canaleta com parte destruída

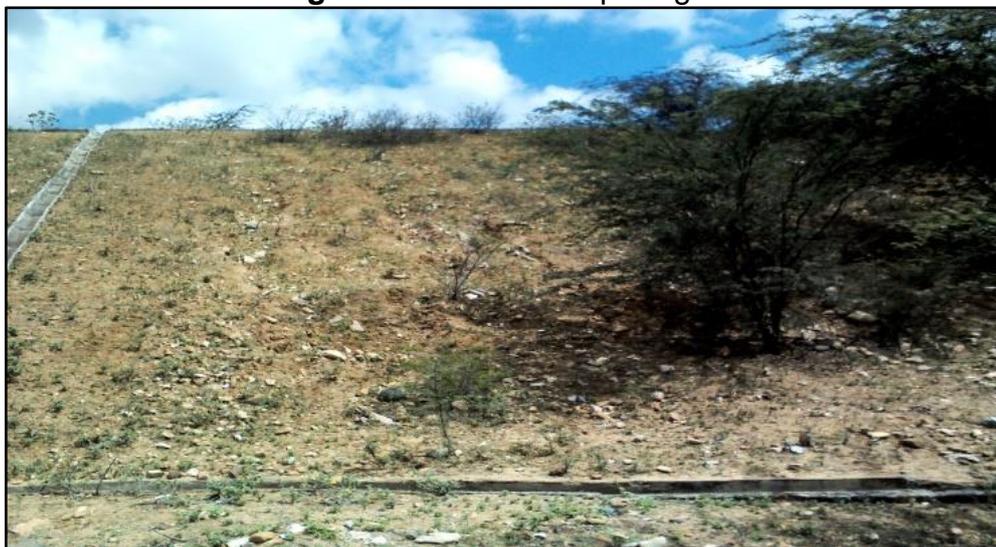
Figura 25- Talude desprotegido

O talude estava desprotegido, provavelmente devido à falta de manutenção, causando o desaparecimento da vegetação de proteção. Uma solução alternativa é o plantio de gramíneas, reestabelecendo um sistema de proteção e a realização de inspeções e manutenção ao longo do tempo.

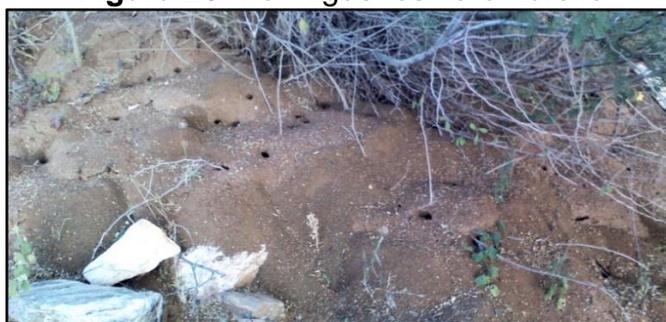
Figura 26- Formigueiros na ombreira

Os formigueiros são um problema maior quando desenvolvidos nos taludes das barragens, pois podem diminuir o caminho da percolação, facilitar a saturação e deteriorar o sistema de proteção vegetal. A única solução para este problema é a eliminação.

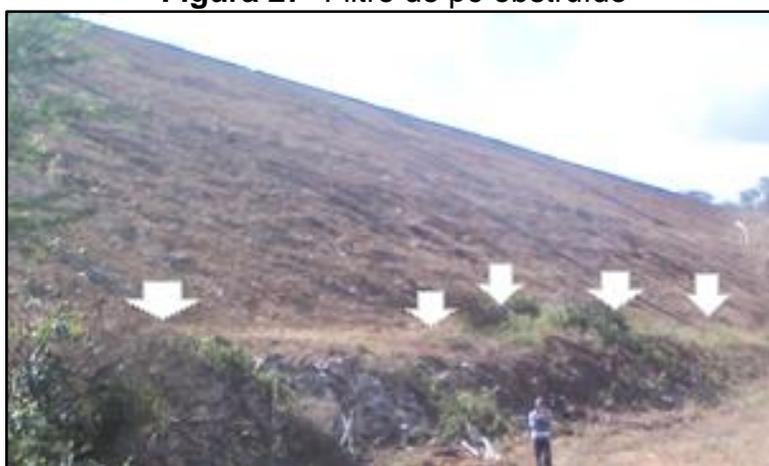
Figura 27- Filtro de pé obstruído

A obstrução do filtro de pé dificulta o escoamento da água percolada, favorecendo a saturação do talude e o surgimento do *piping* prejudicando a estabilidade do talude. A obstrução do filtro de pé causa o aumento da pressão neutra, que pode levar ao rompimento da barragem de terra. A solução é a desobstrução do sistema em conjunto com proteção do talude contra deslizamentos e erosões, para evitar nova obstrução.

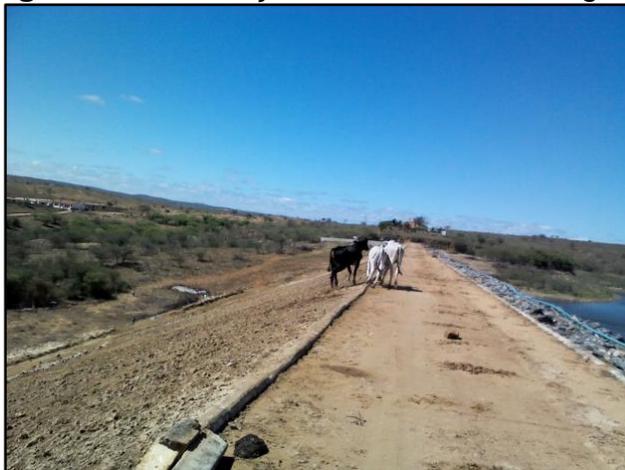
O tráfego de animais é constante na barragem, principalmente bovinos, conforme pode ser observado na Figura 28. Isso é prejudicial à estrutura da barragem, pois pode causar áreas de acumulação de água em suas pegadas, além de degradarem o sistema de proteção do talude de jusante, caso seja através do

Figura 28- Presença de animais na barragem

Para evitar a presença desses animais, a construção de uma cerca é eficaz. Levando em consideração que o maciço da barragem não é utilizado com ponto de acesso para outras localidades, a cerca não trará nenhum prejuízo para a locomoção da população.

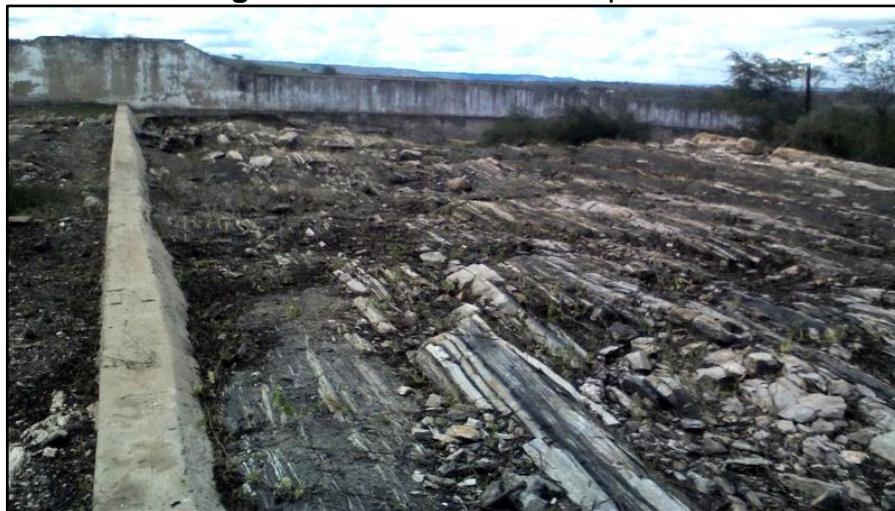
Figura 32- Vertedouro Recuperado

Com a realização da remoção de vegetação em todo o maciço da barragem, incluindo o vertedouro, que devido apresentar como anomalia apenas a presença de vegetação excessiva, este se considerou recuperado após esta etapa e o resultado pode ser observado através da Figura 32.
