**UNIVERSIDADE ESTADUAL DA PARAÍBA
CAMPUS PROFESSORA MARIA DA PENHA
CENTRO DE CIÊNCIAS, TECNOLOGIA E SAÚDE
CURSO DE ENGENHARIA CIVIL**

**ESTUDO DO DESENVOLVIMENTO DE PATOLOGIAS NAS MARQUISES DA
REGIÃO CENTRAL DE JOÃO PESSOA – PB.**

Trabalho de Conclusão de Curso
apresentado à Coordenação do Curso de
Engenharia Civil da Universidade
Estadual da Paraíba, como requisito para
obtenção do título de Bacharelado em
Engenharia Civil.

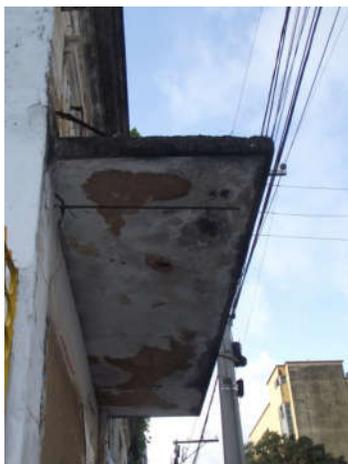
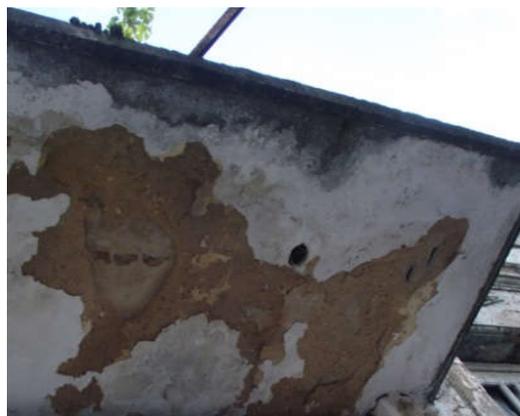
Figura 28: Marquise 01

Ao realizar uma análise visual das Figuras 28 e 29, é perceptível a falta de manutenção na estrutura. É visível a presença elevada de umidade, bolores, deslocamento do revestimento argamassado e da estrutura, deixando assim a armação exposta e sofrendo corrosão.

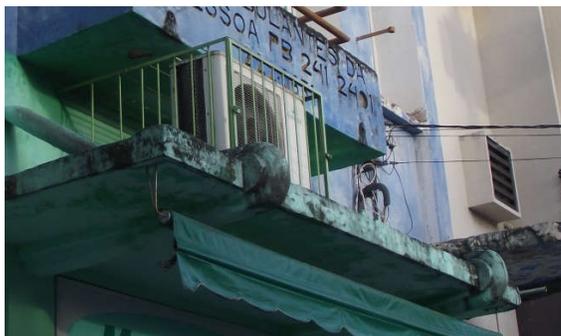
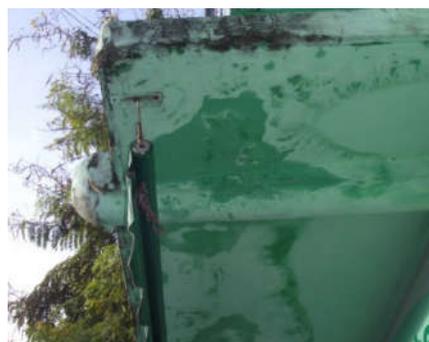
Figura 30: Marquise 02

Conforme apresentam as Figuras 30 e 31, observa-se que foi adicionado na superfície superior um aparelho de ar condicionado, causando um aumento de carga não previsto na etapa de projeto, por se tratar de uma edificação antiga. Ainda é possível perceber a presença de umidade na superfície inferior da marquise, ocasionado pelo acúmulo de água de chuva, devido à falta de um sistema de drenagem, como também podendo ter ocorrido pela falta de impermeabilização.

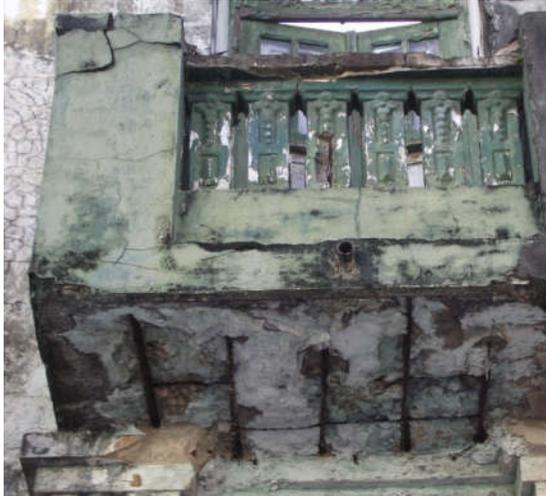
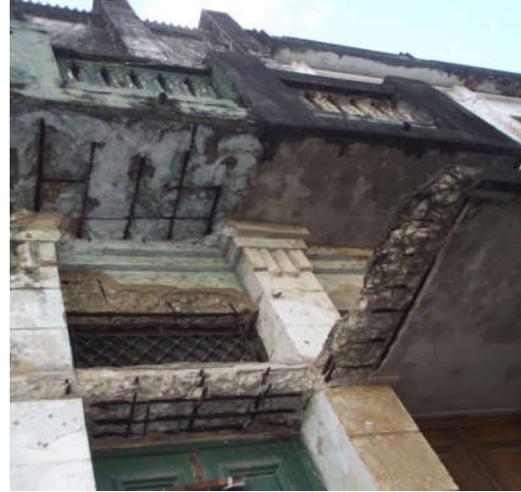
Figura 32 – Marquise 03

A imagem 32 mostra o grau de degradação da sacada, com a presença de fissuras, armação exposta, sua corrosão e diminuição da seção de aço, deslocamento tanto do revestimento argamassado, quanto da estrutura. No caso da imagem 33, um trecho da marquise foi demolida por medida de segurança devido ao alto grau de degradação. É possível visualizar as esperas da armação do trecho removido, ao realizar uma visita posterior, foi possível constatar que o trecho restante da marquise recebeu ações de recuperação e manutenção.

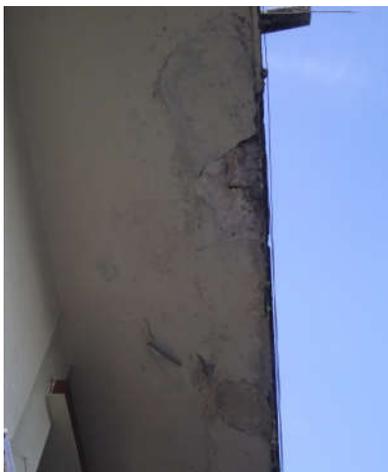
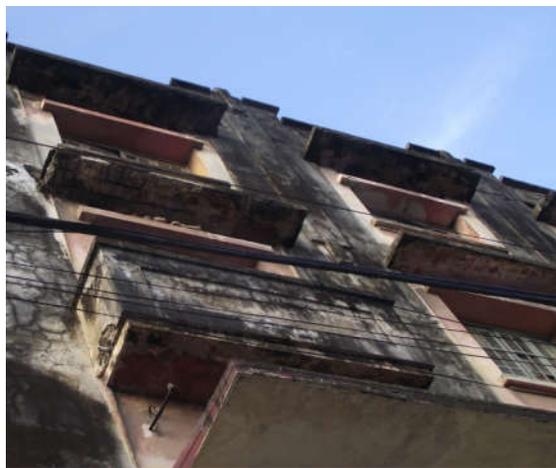
Figura 34: Marquise 04

As fotografias apresentadas nas Figuras 34 e 35 mostram uma edificação que apresenta diversas marquises. Na Figura 34, podemos analisar a marquise do térreo, que apresenta umidade, bolor, descascamento da pintura, além do deslocamento do revestimento argamassado começando a deixar a armadura exposta. Porém, a situação mais crítica é encontrada nas marquises do casarão, conforme apresenta na Figura 35. Pode-se observar o deslocamento do concreto da estrutura, armadura completamente exposta, causando assim a corrosão do aço e perda nítida na sua seção transversal, além de fissuras no decorrer da fachada, assim como no encontro da mesma com a marquise.

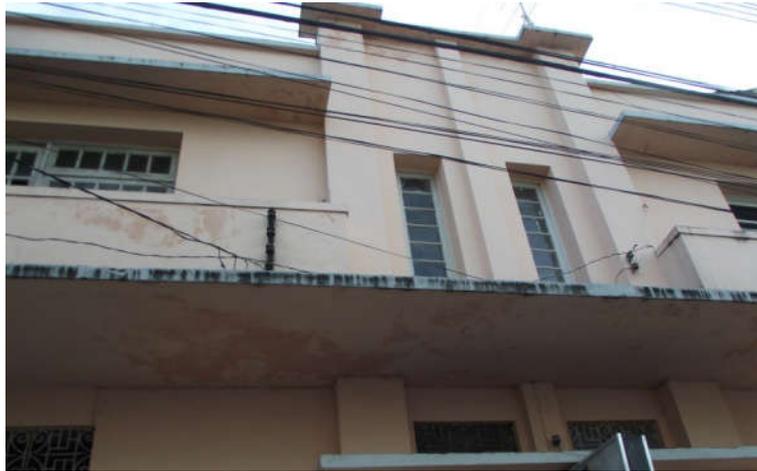
Figura 36: Marquise 5

Na marquise da Figura 36 é perceptível a presença de umidade na face inferior, deixando evidentes problemas com a impermeabilização e com a drenagem da estrutura. A manutenção realizada foca a parte estética, deixando a desejar no quesito de segurança e funcionalidade.

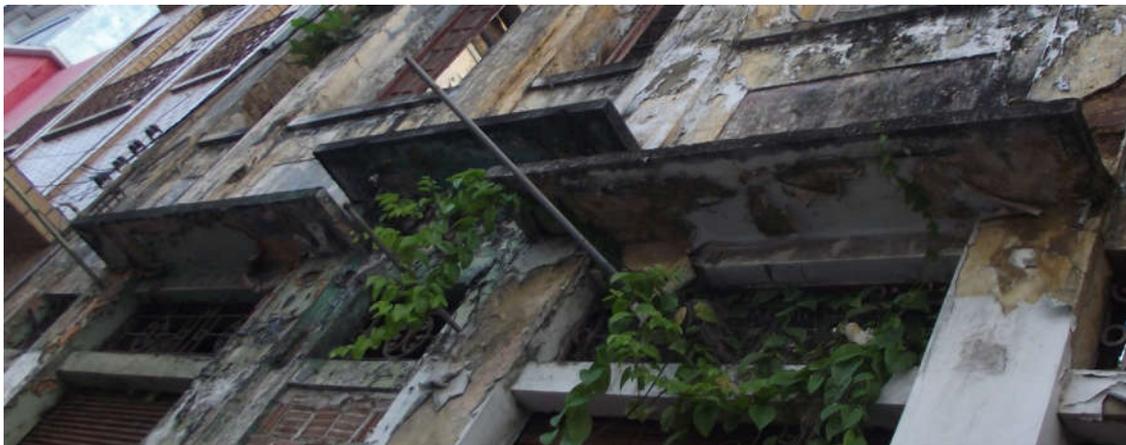
Figura 37: Marquise 6

A marquise apresentada na Figura 37 mostra um estado avançado de degradação e abandono. Ao analisa-la é observado o descaso com a mesma, ou seja, falta de manutenção,

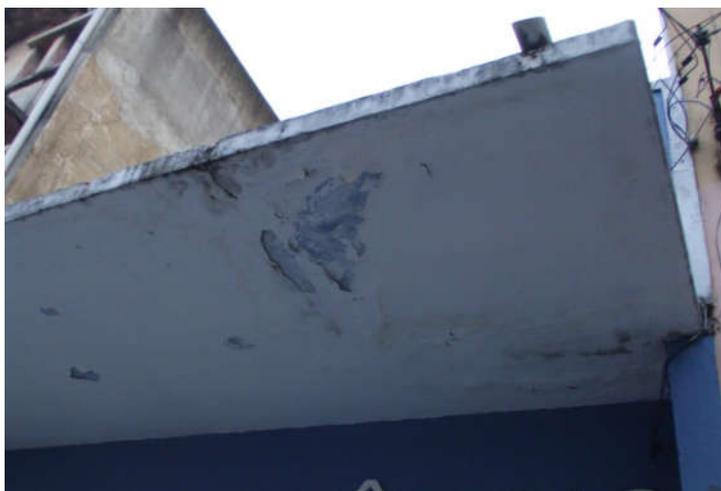
Figura 38: Marquise 7

A marquise exposta na Figura 38, apresenta excesso de umidade, descascamento e enrugamento da pintura, manchas amareladas e escuras de mofo e bolores, além de apresentar fissuras na borda. Apesar da fachada da edificação aparentar uma recente manutenção, a marquise tem manifestações patológicas relacionadas à umidade.

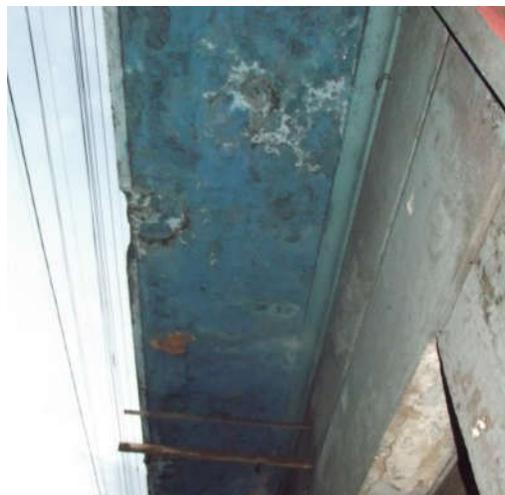
Figura 42: Marquise 11

Na marquise exposta na Figura 42, é notável manifestações oriundas da presença de umidade e infiltração, decorrente da falta de um sistema de drenagem, resultando em manchas escuras. Outro fenômeno patológico é a eflorescência, e deslocamento do revestimento argamassado.
