**UNIVERSIDADE ESTADUAL DA PARAÍBA
CAMPUS VIII – ARARUNA/PB
CENTRO DE CIÊNCIAS, TECNOLOGIA E SAÚDE - CCTS
CURSO DE GRADUAÇÃO EM ENGENHARIA CIVIL**

**ESTUDO DE CASO: LEVANTAMENTO DAS MANIFESTAÇÕES
PATOLÓGICAS E AVALIAÇÃO DAS TÉCNICAS DE RECUPERAÇÃO
EM UM PATRIMÔNIO HISTÓRICO SITUADO NA CIDADE DE
GUARABIRA-PB**

Trabalho de Conclusão de Curso apresentado ao Departamento de Engenharia Civil da Universidade Estadual da Paraíba, em cumprimento à exigência para obtenção do grau de Bacharel em Engenharia Civil.

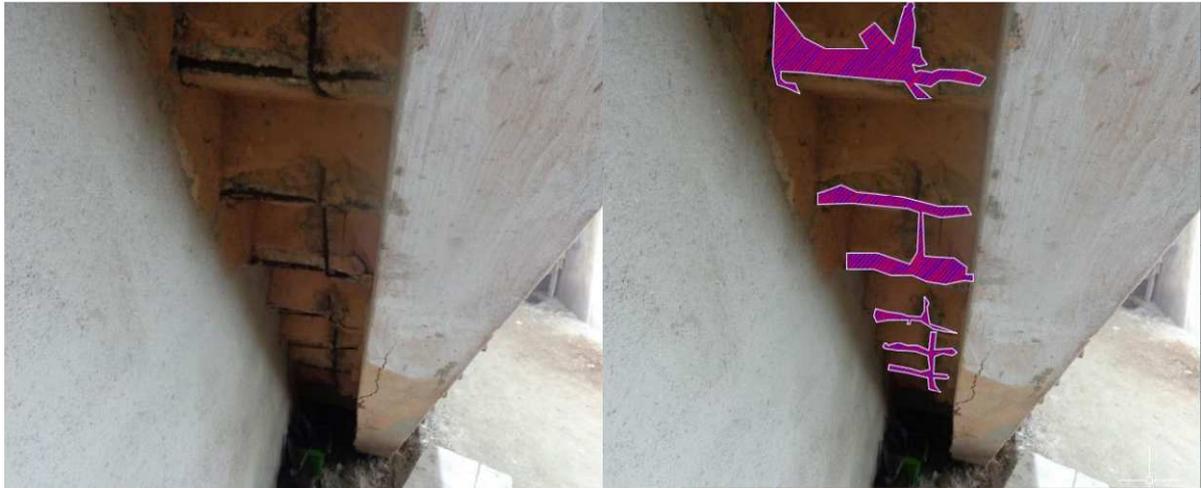
A Figura 09a evidencia a presença de corrosão na ferragem da parte inferior de uma escada em um dos ambientes do monumento e, a degradação do concreto que está ao redor dessa ferragem. A Figura 09b apresenta o mapeamento das manifestações patológicas. A origem dessas manifestações possivelmente se deve a má concepção de projeto, visto que a

estrutura armada inferior da escada está com cobertura aparentemente insuficiente. A umidade possivelmente provocou a corrosão da armadura, que em seguida resultou no processo expansivo da mesma, ocasionando uma fissura na parte inferior da viga da escada.

Figura 09 - a) Concreto em degradação ao redor de uma armadura corroída na parte inferior de uma escada. b) Mapeamento das manifestações patológicas na mesma armadura.

Para um adequado tratamento nesta situação, a armadura deve ser escovada com escova de aço em pequenas áreas ou jato de areia até que se limpe boa parte da armadura. No concreto degradado, sua região de entorno deve ser removida em cortes geométricos para que se faça o preenchimento com graute cimentício (Utilizado em construções e indústrias; obras de reparo; aplicações submersas; injeções (com agregados menores que 75 microns); e execuções sob altas temperaturas). (REITEC, 2016).

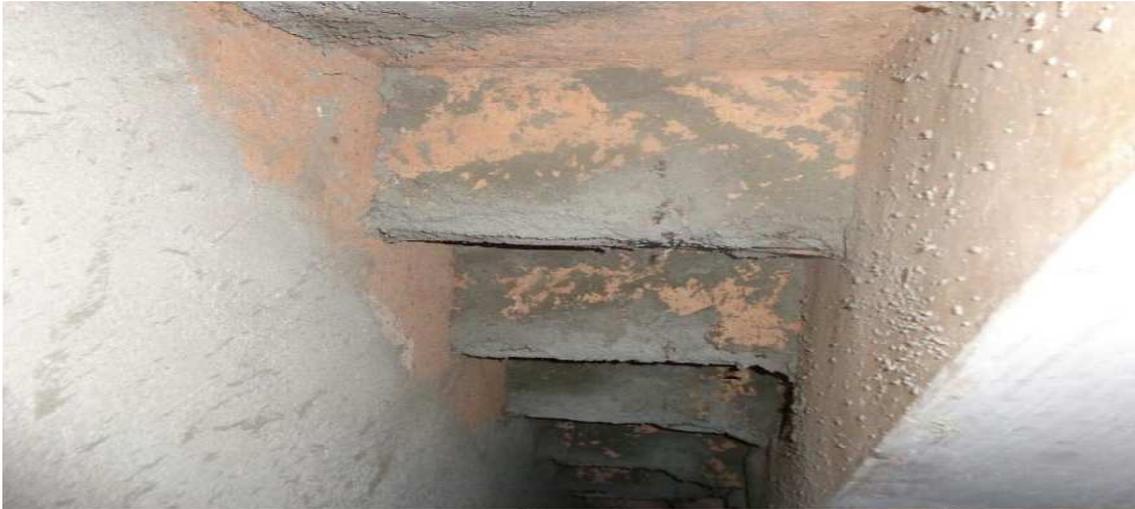
Observando-se a figura 10, que mostra a imagem da escada no início do processo de restauração, nota-se que não foi feita a remoção do concreto ao redor da região danificada, o que caracteriza esse reparo como inadequado, de acordo com o procedimento padrão.

Figura 10: Escada no início do processo de restauração.

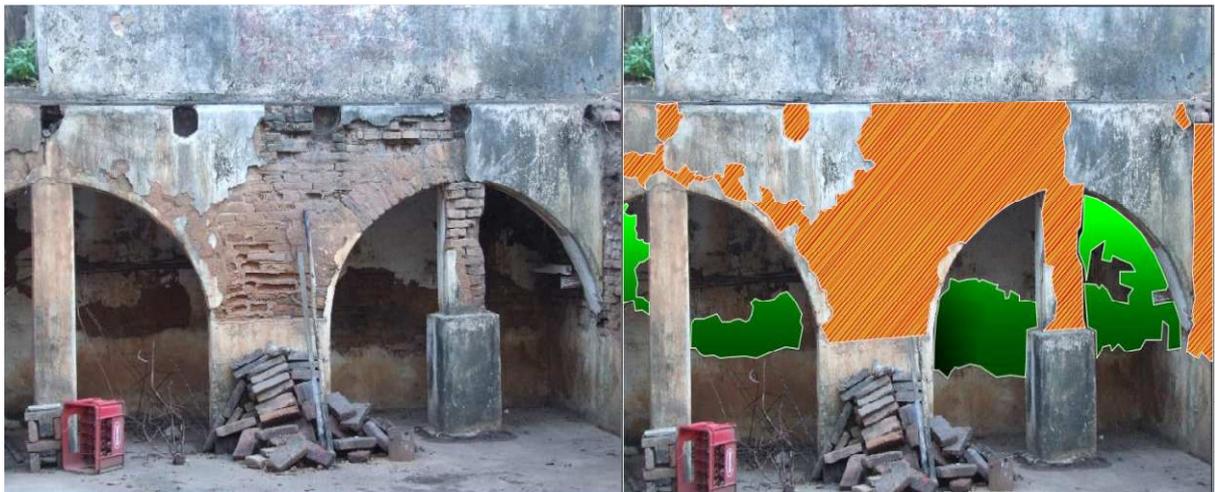
A figura 11 evidencia uma região de alvenaria que está praticamente toda degradada em virtude da ação do tempo, também em razão umidade presente, o que ocasionou manchas, deterioração da camada de revestimento da parede, tornando a mesma em estado de inutilidade.

Figura 11: a) Degradação quase total da alvenaria externa. b) Mapeamento das manifestações patológicas com auxílio do Auto-Cad.

Para o tratamento adequado de uma região como esta, o ideal seria a restauração total do revestimento da alvenaria, com a retirada do revestimento anterior para nova aplicação de chapisco, emboço e reboco em toda a região. (REITEC, 2016). A figura 12 apresenta a mesma região após sua recuperação.

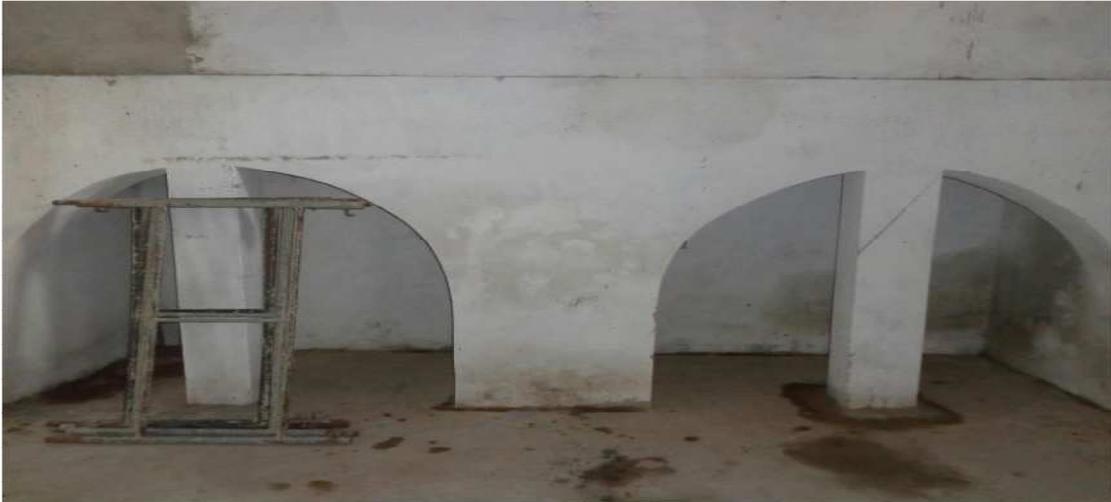
Figura 12: Área recuperada.

Notou-se uma adequada recuperação quanto ao reparo feito na alvenaria externa do ambiente em questão.

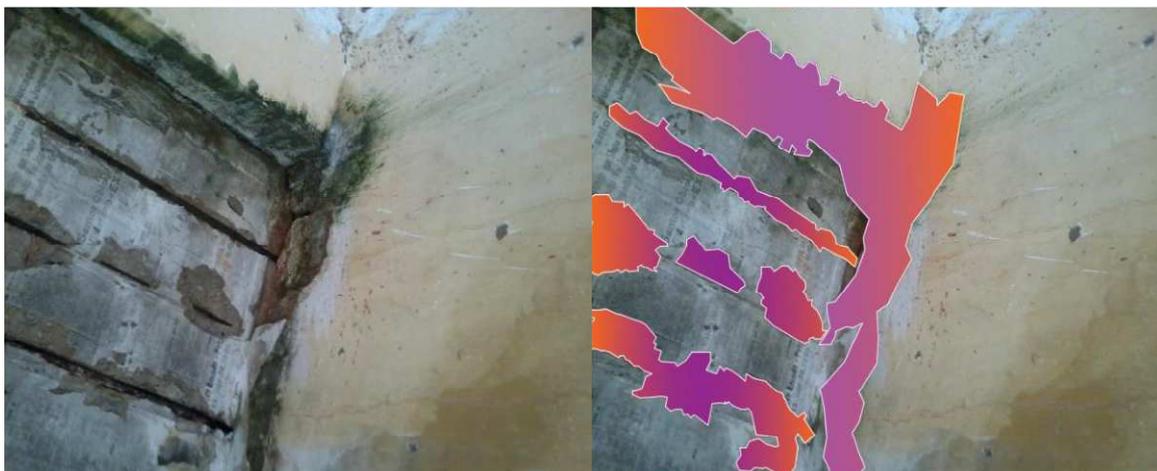
A figura 13 apresenta uma laje que evidencia a armadura exposta e corroída, provavelmente ocorreu pelo efeito da umidade ocasionando a corrosão de caráter expansivo, resultando no deslocamento do concreto, deixando, assim, a armadura totalmente exposta aos seus agentes agressores, o que acelera ainda mais o processo corrosivo bem como a presença de manchas ocasionadas pela presença de umidade, a qual pode infiltrar no concreto e acelerar a degradação da estrutura da laje ou mesmo de alguma viga próxima a este local.

Figura 13: Corrosão da armadura da laje e manchas provenientes da umidade. b)

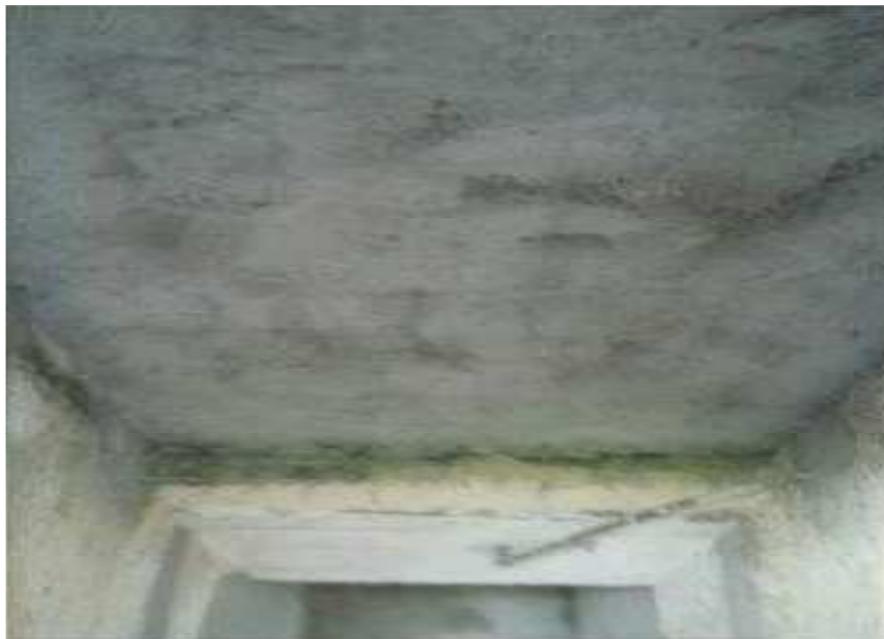
Figura 14: Reparo da laje.

Pela análise comparativa das imagens, conclui-se que o reparo feito na laje ocorreu de maneira adequada.

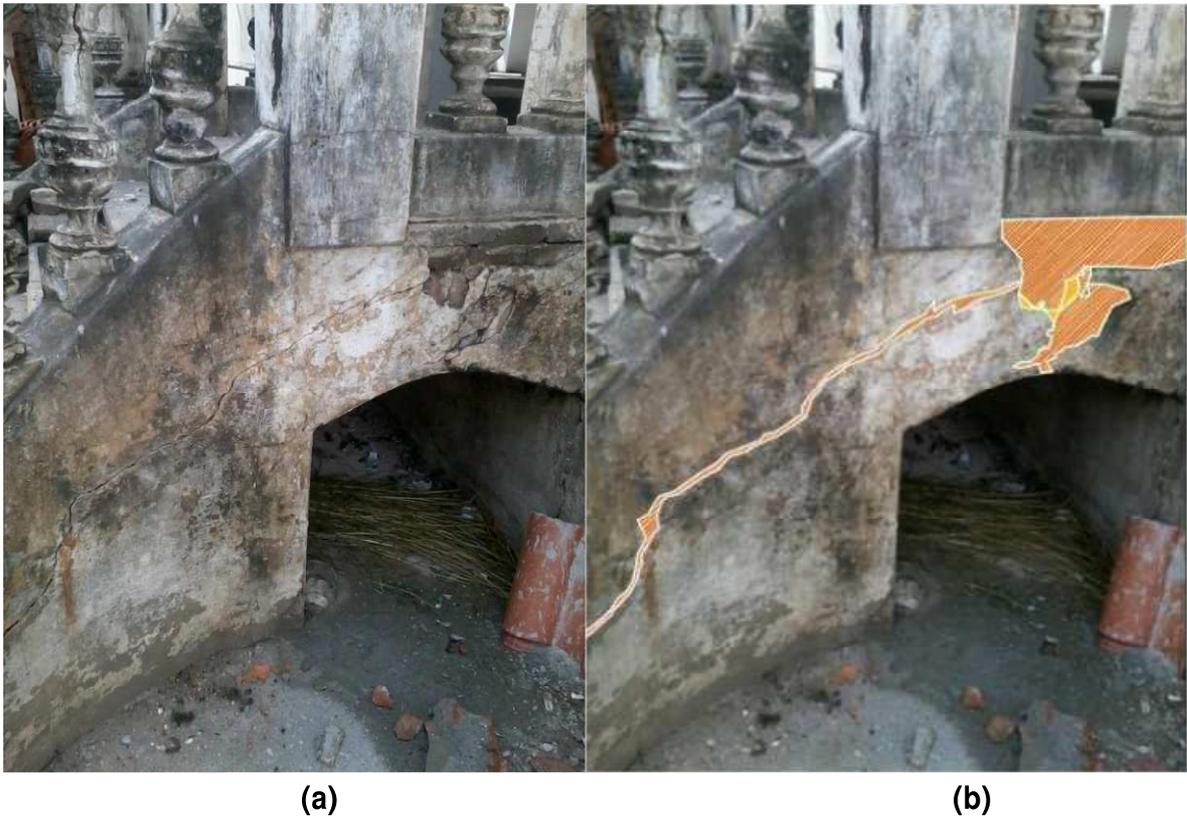
A figura 15 mostra um conjunto de rachaduras ao longo da lateral de uma escada. Para se medir a abertura desse tipo de manifestação, utiliza-se uma régua fissurômetro, neste trabalho foi utilizado um paquímetro, onde se tirou uma média das aberturas, visto que a mesma não se comportava de forma uniforme. O valor médio da abertura obtido foi de 0,46 mm, de acordo com Silva (2016) se classifica como rachadura. As possíveis causas para o aparecimento dessa rachadura é devido a atuações de tensão nos materiais da escada, visto que sua variação de abertura (Fissuras ativas) pode estar ligada a causas como movimentações térmicas, higroscópicas, sobrecargas, deformações de elementos de concreto armado e recalques diferenciais.

Figura 15 - a) Rachadura na região lateral da escada. b) Mapeamento das manifestações patológicas com auxílio do Auto-Cad.

Para um possível tratamento de rachadura, utiliza-se o método de grampeamento que consiste em, executar na superfície do concreto a furação do mesmo, para o assentamento das barras de costura, sendo estes buracos devidamente preenchidos com adesivo apropriado, as fendas devem ser costuradas nos dois lados da peça, se for o caso de se estar lidando com peças tracionadas.

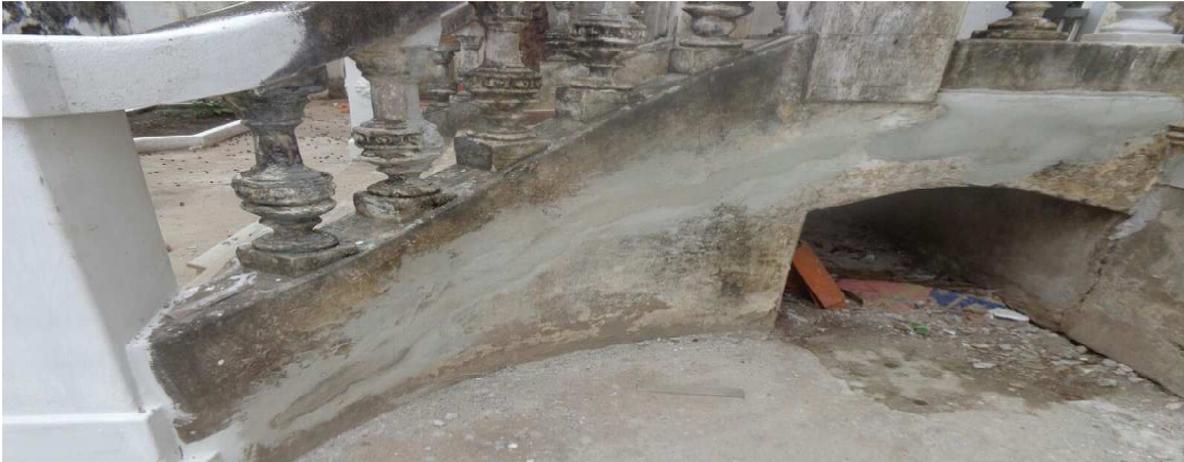
Figura 16: Reparo da lateral da escada.

É notório que esse reparo não foi realizado de maneira adequada, visto que foi executado um remendo artificial nas fissuras, o que traz como consequências o reaparecimento das mesmas com o passar de certo período de tempo.
