**ESTRADAS VICINAIS NÃO PAVIMENTADAS: AVALIAÇÃO DAS CONDIÇÕES
DE TRAFEGABILIDADE EM TRECHO CONTIDO NO MUNICÍPIO DE SANTA
MARIA DA BOA VISTA – PERNAMBUCO.**

Trabalho de conclusão de curso apresentado ao departamento de Engenharia Civil, da Universidade Estadual da Paraíba - UEPB, como requisito à obtenção do título de bacharelado em Engenharia Civil.

Área de concentração: Engenharia de transporte.

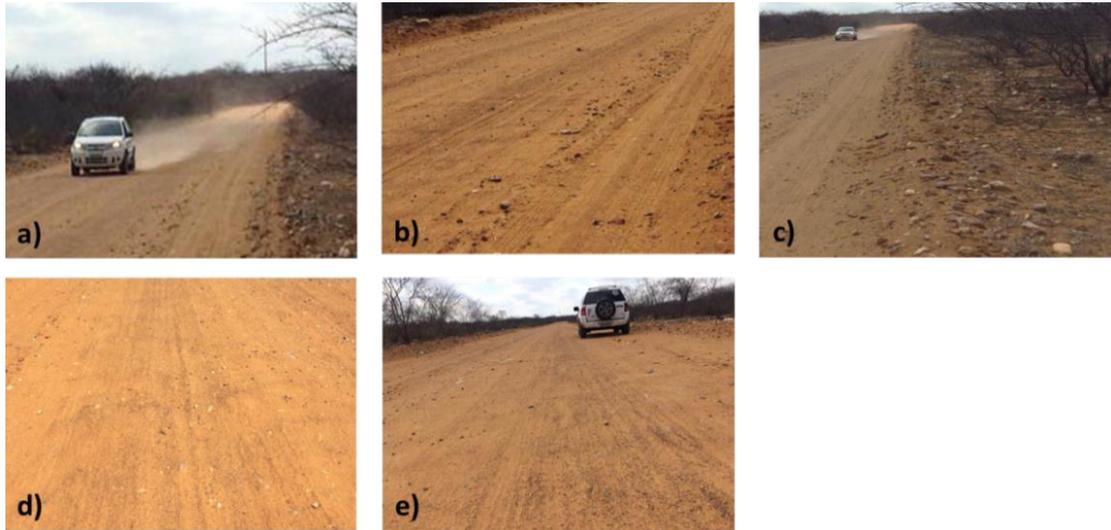
Figura 16 – Defeitos da unidade amostral 1: a) Poeira; b) Segregação de agregados; c) Ausência das valas de drenagem lateral; d) Corrugações; e) Seção transversal inadequada.

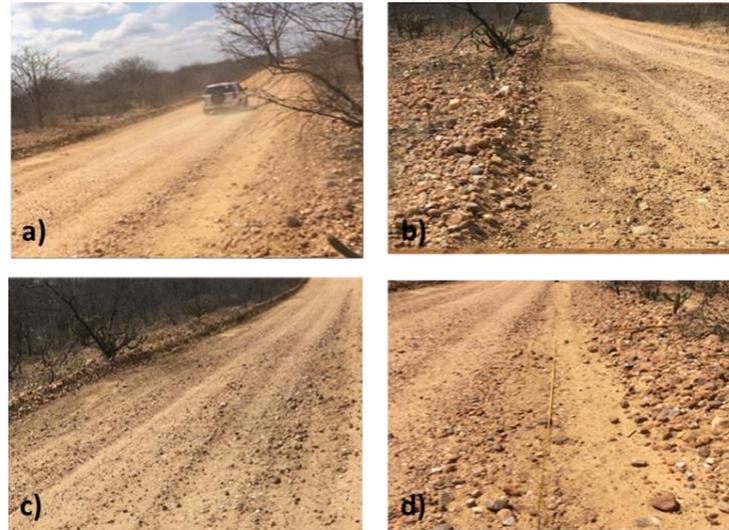
Figura 17 – Defeitos da unidade amostral 2: a) Poeira; b) Ausência das valas de drenagem lateral; c) Seção transversal inadequada; d) Segregação de agregados.

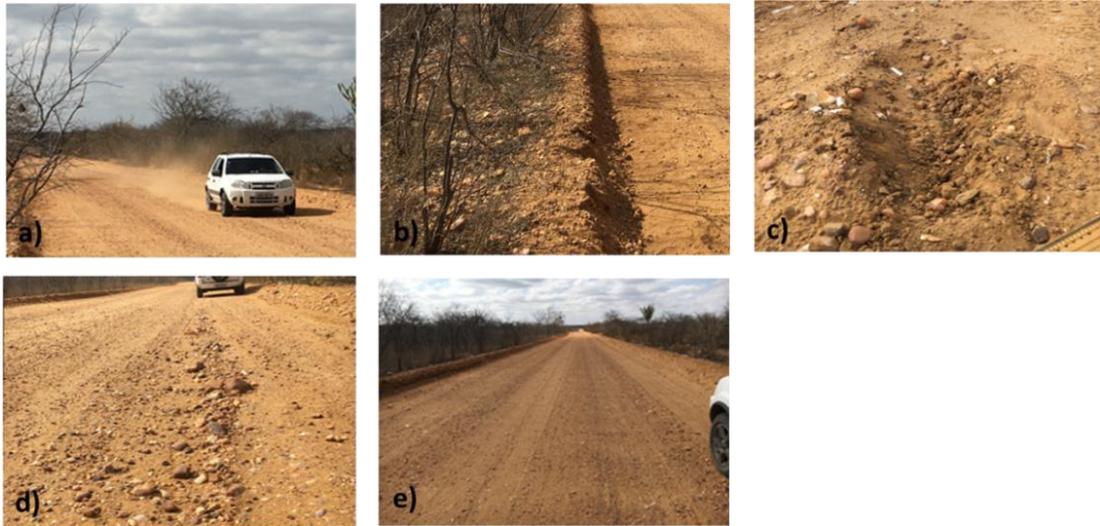
Figura 18 – Defeitos da unidade amostral 3: a) Poeira; b) Ausência das valas de drenagem lateral; c) Buraco; d) Segregação de agregados; e) Seção transversal.

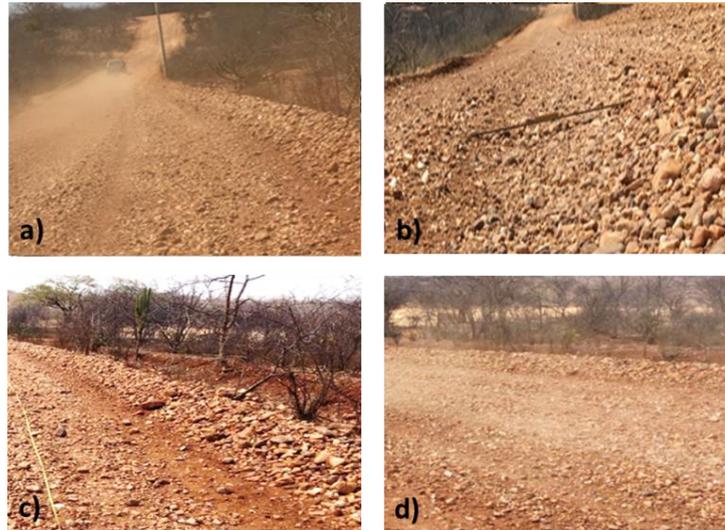
Figura 19– Defeitos da unidade amostral 4: a) Poeira; b) Seção transversal inadequada; c) Ausência das valas de drenagem lateral; d) Segregação de agregados.

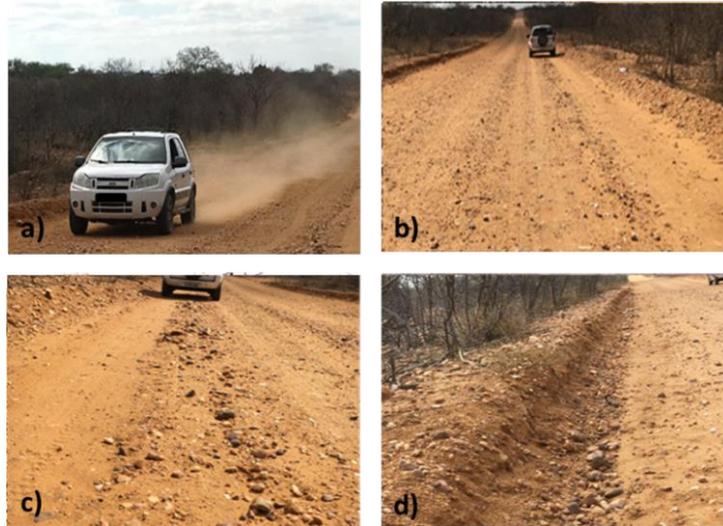
Figura 20 – Defeitos da unidade amostral 5: a) Poeira; b) Seção transversal inadequada; c) Segregação de agregado; d) Ausência das valas de drenagem lateral.

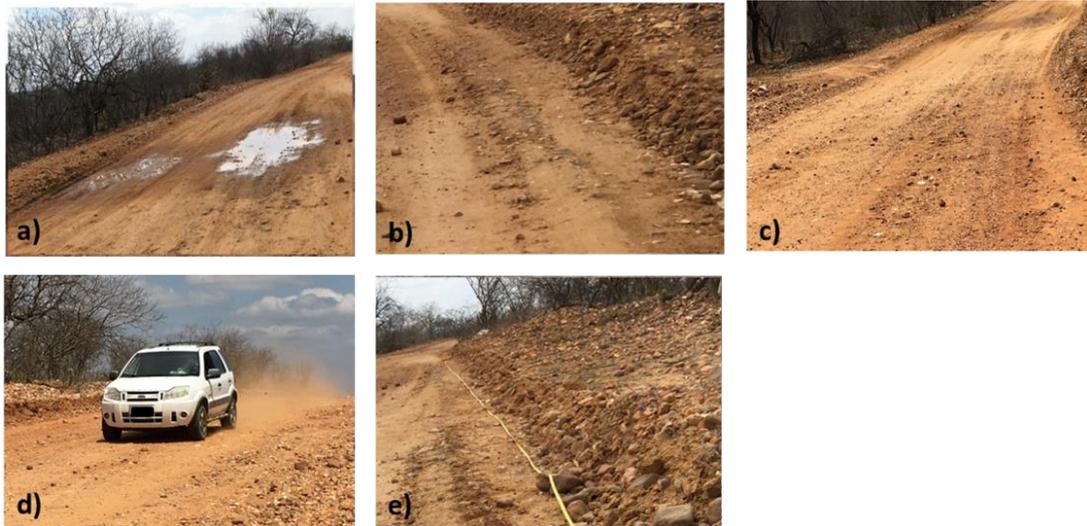
Figura 21 – Defeitos da unidade amostral 6: a) Seção transversal inadequada; b) Trilha de roda; c) Segregação de agregados; d) Poeira; e) Ausência das valas de drenagem lateral.

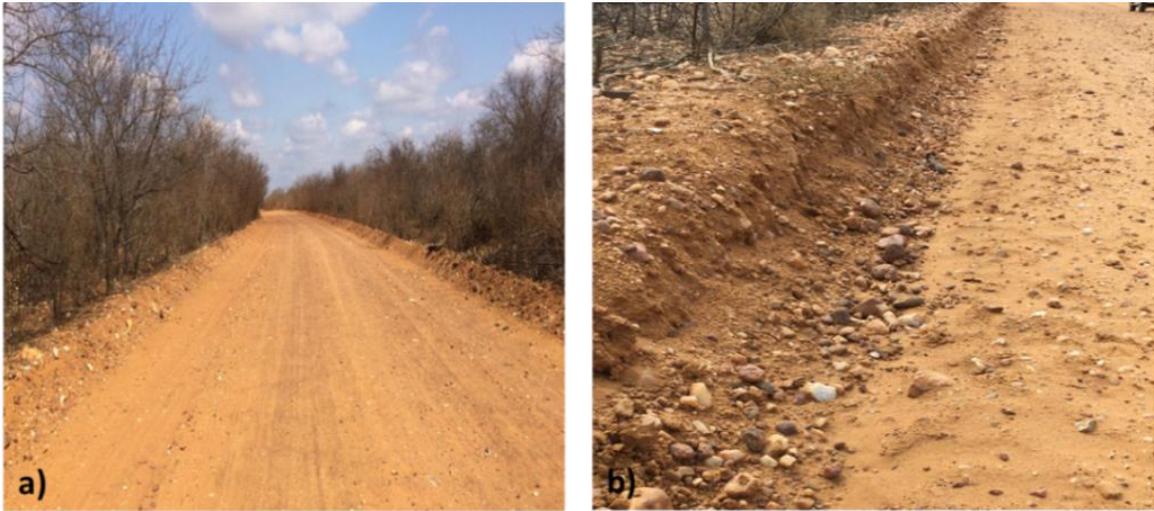
- O solo retirado durante o serviço de patrolamento promove o rebaixamento gradual do perfil longitudinal da pista, possibilitando assim, a provável exposição de um perfil de solo com baixa capacidade de suporte na superfície de rolamento;
- Encaixamento do greide, onde tal consequência pode vim a intensificar a deterioração da estrada, pois, dessa forma, a água terá que percolar por maiores distâncias sobre a plataforma;
- Impossibilidade do escoamento lateral devido à execução de patrolamento de forma invertida, um erro bastante comum, onde a lâmina da motoniveladora é posicionada de tal forma que o material escavado é conduzido para as laterais da pista, formando leiras que impossibilitam o correto escoamento da água pelas laterais.

Figura 22 - Consequências da execução inadequada da manutenção: a) Materiais retirados durante o patrolamento inadequado acumulam-se em forma de leiras nas laterais da pista; b) Encaixe do greide devido ao rebaixamento do perfil longitudinal da estrada.
