UNIVERSIDADE ESTADUAL DA PARAÍBA – UEPB  
DEPARTAMENTO DE ENGENHARIA CIVIL  
CENTRO DE CIÊNCIAS, TECNOLOGIA E SAÚDE – CCTS – CAMPUS VIII  
CURSO DE BACHARELADO EM ENGENHARIA CIVIL

**AVALIAÇÃO FUNCIONAL DE UM TRECHO DE PAVIMENTO  
FLEXÍVEL NA PB-293 E ANÁLISE COMPARATIVA DE MÉTODOS  
PARA OBTENÇÃO DA DEFLEXÃO**

Trabalho de conclusão de curso apresentado ao departamento de Engenharia Civil da Universidade estadual da Paraíba como requisito para obtenção do título de Engenheiro Civil.

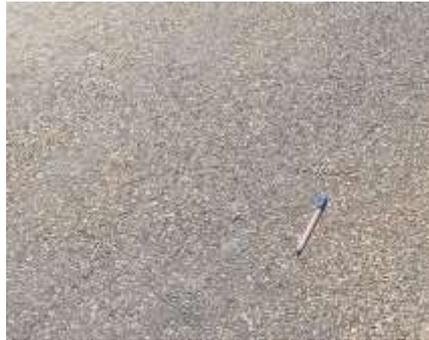
Analisando o gráfico é possível verificar que o segmento 2 apresenta, em mais da metade das estações que o compõe, trincas do tipo FC – 1, enquanto no subtrecho 1, essa patologia ocorre em apenas 5% das estacas. Essa classe de defeito é a que possui maior divergência nos subtrechos estudados, e as Figura

**Figura 24 – Fissuras.**

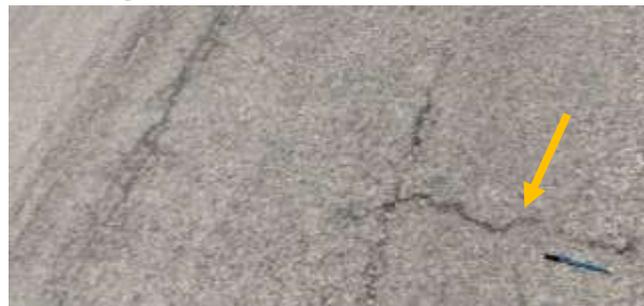
**Figura 25 – Trinca transversal curta.**

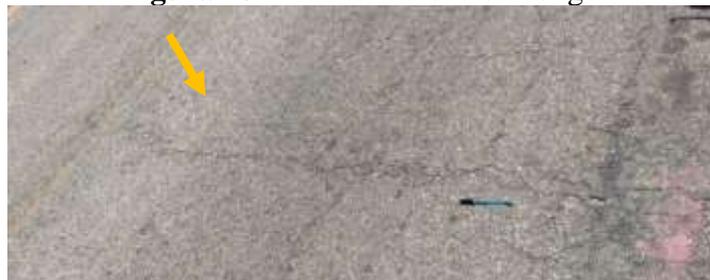
**Figura 26 – Trinca transversal longa.**

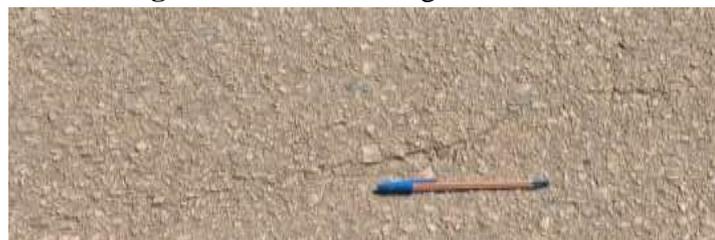
**Figura 27 – Trinca longitudinal curta.**

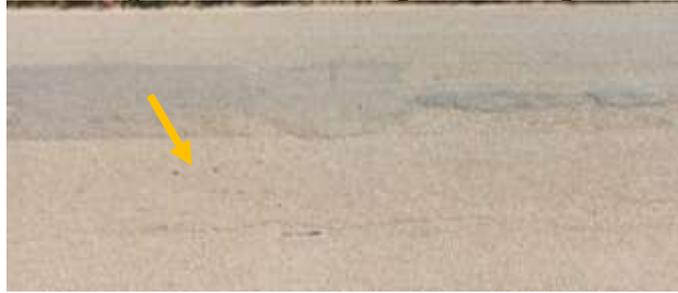
**Figura 28** – Trinca longitudinal longa.

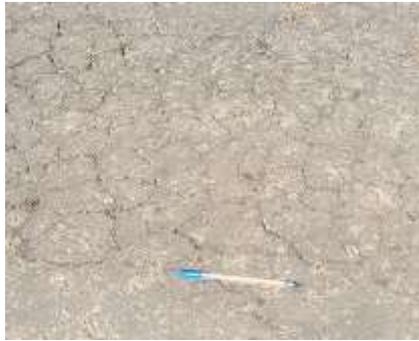
Para as trincas do tipo FC – 2, os dois segmentos exibem comportamento semelhante, com baixos índices de ocorrência dessa classe de defeito, representada nas Figuras 29 e 30.

**Figura 29** – Trincas couro de jacaré.

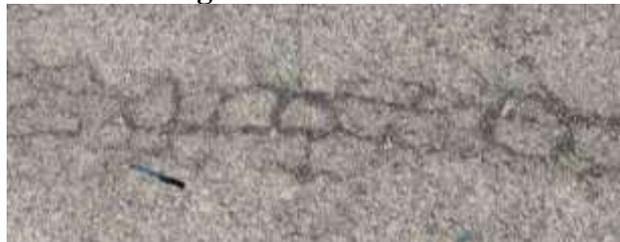
**Figura 30** – Trincas em bloco.

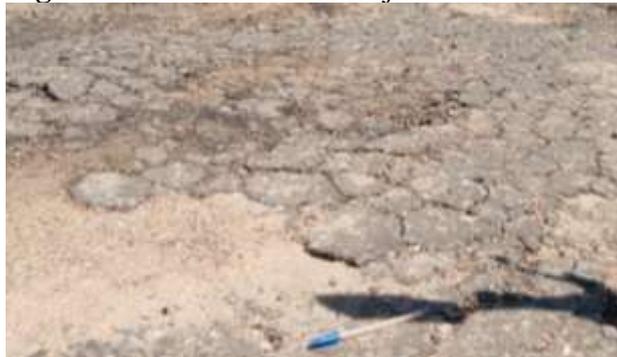
As trincas do tipo FC – 3 são observadas apenas no subtrecho 2, com baixa incidência, e a Figura 31 traz um exemplar dessa categoria patológica.

**Figura 31** – Trinca couro de jacaré com erosão.

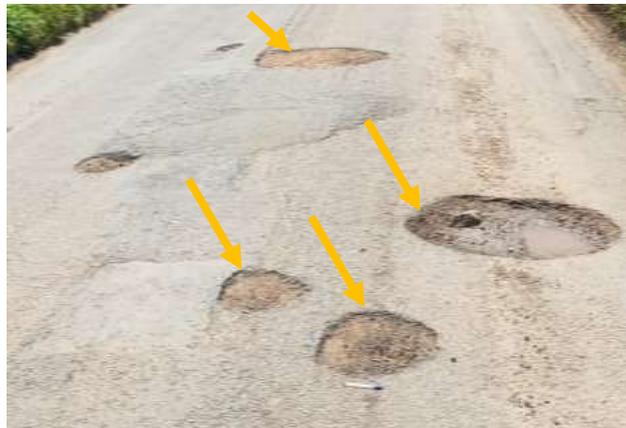
Com relação aos afundamentos, verificou-se apenas a presença de afundamentos plásticos locais, com frequência baixa e apenas no segmento homogêneo 2. Na classe de outros defeitos, composta por ondulações, escorregamentos e panelas, registrou-se a ocorrência apenas do último, com incidência nos dois subtrechos, possuindo maior intensidade no segundo, apresentando frequência relativa de quase 30% superior. É necessário frisar que a ocorrência elevada de panelas contribui muito para o aumento do IGG, e conseqüente redução do VSA, tendo em vista que possui um fator de ponderação unitário, e só essa patologia é responsável por um IGI de 35 no segmento homogêneo 1 e 63.98 no segmento homogêneo 2, porém, a situação poderia ser ainda pior, se a metodologia considerasse a múltipla ocorrência do defeito em uma única estaca, o que ocorreu repetidas vezes, como exemplifica a Figura 32.

**Figura 32** – Diversas panelas em uma mesma estação.

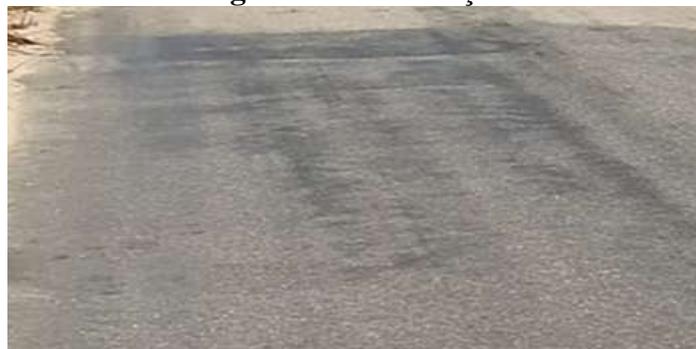
As exsudações são observadas apenas no segmento homogêneo 2, e com baixa frequência, a Figura 33 demonstra essa categoria de defeito.

**Figura 33** – Exsudação.

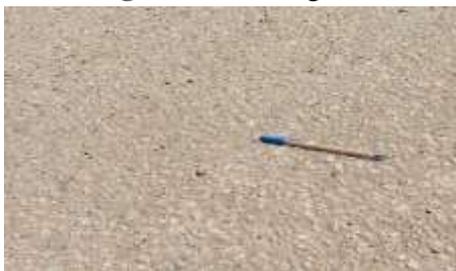
Quanto ao desgaste e aos remendos, estes ocorrem nos dois subtrechos, sendo no segundo com mais que o dobro da frequência relativa que no primeiro, as Figuras 34 e 35 representam respectivamente essas tipologias patológicas.

**Figura 34 – Desgaste.**

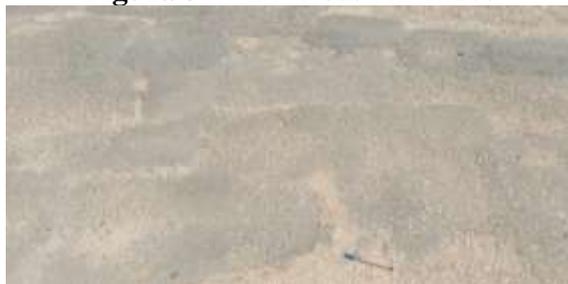
**Figura 35 – Diversos remendos.**
