**ESTUDO DE CASO: PATOLOGIAS DECORRENTES DA UMIDADE EM UMA  
EDIFICAÇÃO RESIDENCIAL NO MUNICÍPIO DE SENHOR DO BONFIM-BA**

Trabalho de Conclusão de Curso apresentado à  
Universidade Estadual da Paraíba, como  
requisito parcial à obtenção do título de  
Bacharel em Engenharia Civil.

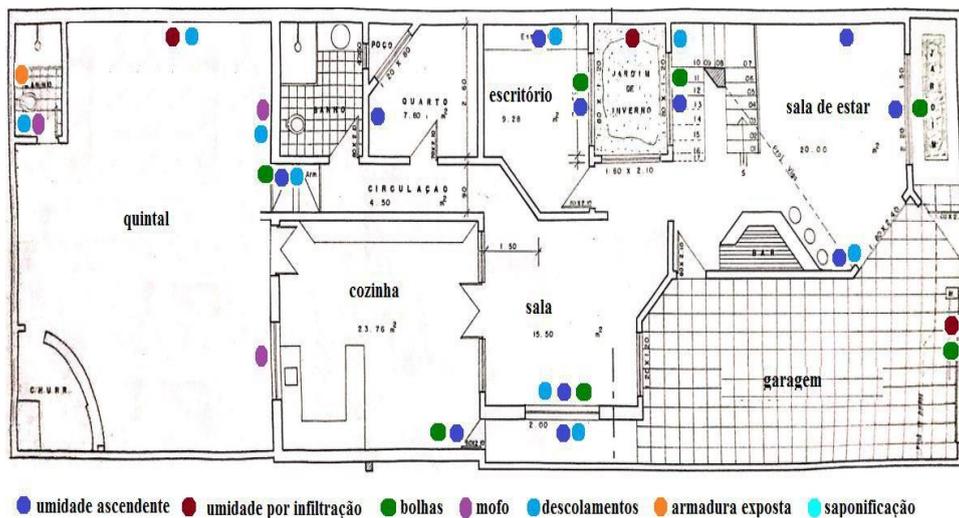
Diante disso, foi elaborado um levantamento referente ao estudo de caso, através de um modelo da planta baixa da residência, mostrando a localização das seguintes patologias: umidade ascendente, umidade por infiltração, armadura exposta e problemas na pintura (manchas, deslocamentos, saponificação, mofo e bolhas). As Figuras 6 e 7 apresentam a planta baixa com marcação das áreas onde as patologias incidiram.

**Figura 6-** Planta baixa térreo da residência com a localização das patologias.

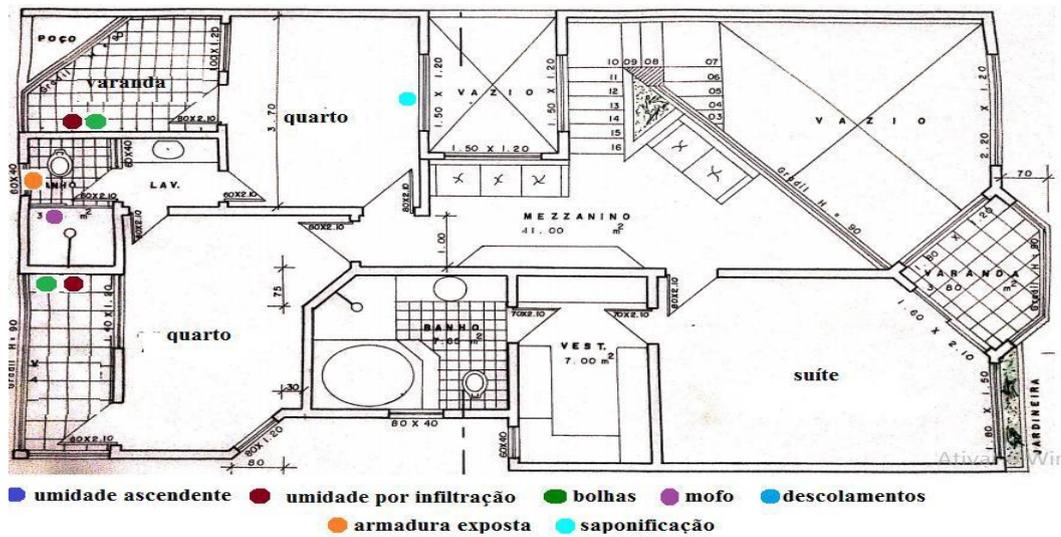
**Figura 7-** Planta baixa do pavimento superior com a localização das patologias.

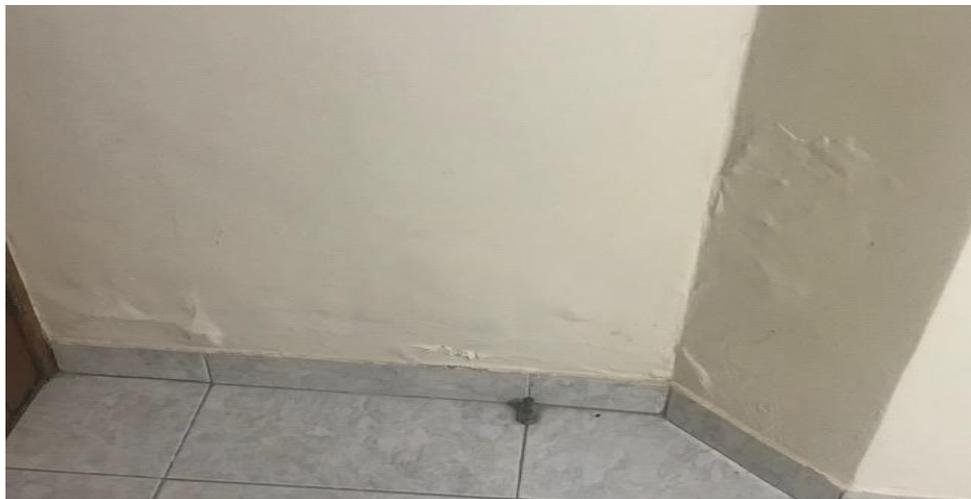
Ao entrar na parte interna da residência, percebem-se patologias causadas pela umidade em praticamente todo perímetro horizontal na parte inferior da alvenaria lateral do pavimento térreo, conforme demonstra a Figura 8, que é referente à área da cozinha da residência.

**Figura 8-** Bolhas e manchas na pintura decorrente da umidade por capilaridade.

Após dialogar com o proprietário, ele afirmou que não existe nenhum tipo de impermeabilização nas vigas baldrame e nem tubulação na parede nesses locais. Logo, a existência de infiltração na base da edificação é devido à falta de impermeabilização na ligação entre o baldrame e a alvenaria.

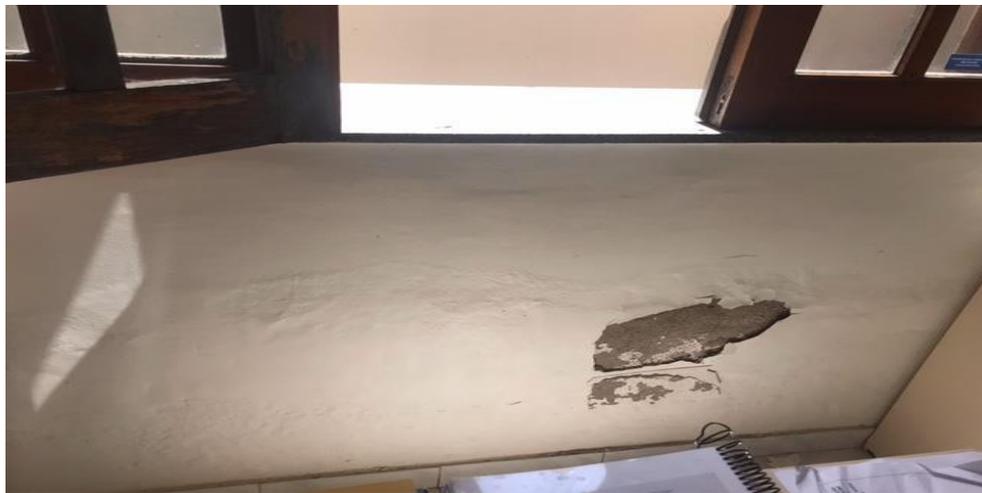
Observa-se na Figura 9 que a umidade ascendente causou bolhas e deslocamentos na pintura na parte inferior da parede em um dos cômodos localizado no térreo da casa, mostrando que a ação da água em edificações é uma porta de entrada para outras patologias.

**Figura 9-** Manchas, bolhas e desagregação na pintura gerada por umidade ascendente.

Diante disso, a solução a ser utilizada para corrigir a umidade ascendente é a aplicação da argamassa polimérica, somada a resina sintética (adesivo) e argamassa com aditivo hidrófugo (RIBEIRO; SOARES; SANTOS, 2017).

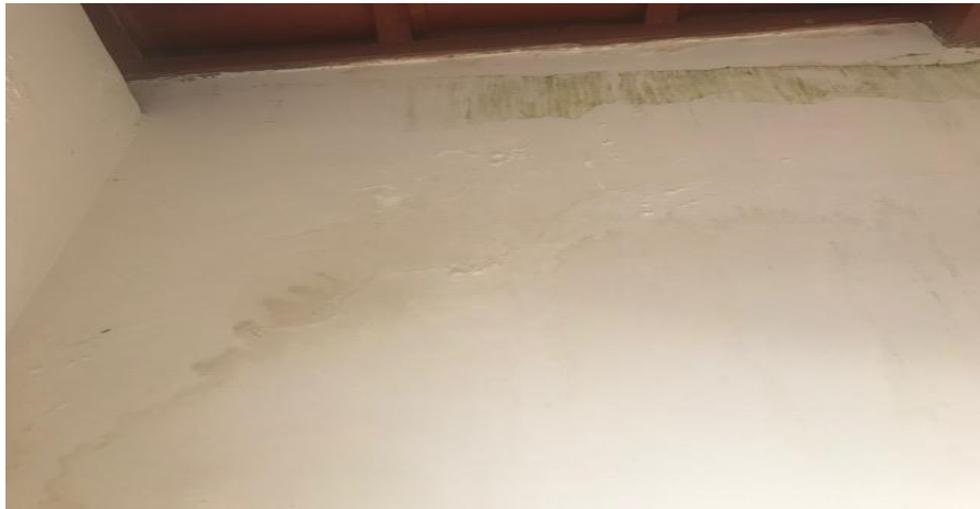
Através da inspeção visual, foi possível detectar a presença de manchas de infiltração, fungos e bolhas na parte superior da parede localizada em uma das varandas da casa, cujas manchas se estendem horizontalmente por quase toda parte lateral da alvenaria, conforme apresenta a Figura 10.

**Figura 10-** Parede com manchas de infiltração, fungos e bolhas.

Dessa forma, com base na inspeção visual, relatos do proprietário e revisão bibliográfica geral sobre o problema exposto, foi possível diagnosticar a causa da umidade no ambiente mostrado pela Figura 10, onde verifica-se que a patologia existente foi gerada por vazamentos no telhado em decorrência de infiltrações que ocorreram em períodos chuvosos.

Diante disso, a primeira opção para a solução de infiltração no telhado apresentado na Figura 10 é a utilização de faixas de manta de alumínio no telhado, numa posição que ficasse abaixo das peças cerâmicas, fixadas com argamassa. Entretanto, esse tipo de correção é trabalhosa e levaria bastante tempo, pois desencaixaria todas as peças já instaladas, sendo a outra opção a aplicação, a frio, de uma manta líquida de base asfáltica em todos os vãos das peças cerâmicas que já estão encaixadas e assentadas (FRAZÃO, 2015).

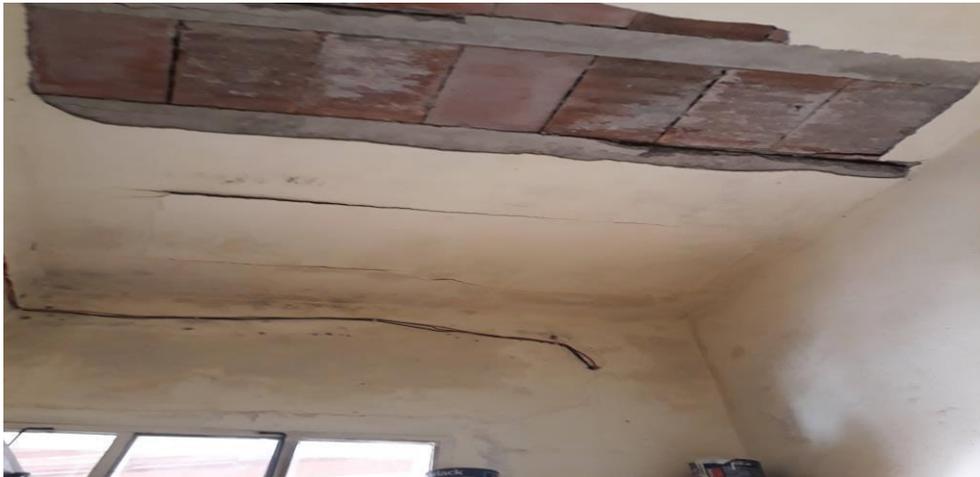
No decorrer da inspeção, ao vistoriar o interior do banheiro externo, detectou-se o problema mais crítico da casa, devido à grande presença de umidade, mofo, fissuras, armadura exposta (com corrosão e perda de seção) e deslocamentos do revestimento, conforme apresentam as Figuras 11 e 12.

**Figura 11-** Banheiro com manchas de infiltração, mofo e exposição da armadura.

Nesse sentido, uma possível solução para o banheiro externo apresentado nas Figuras 11, 12 e 13 é a correção de fissuras, tratamento e recuperação da vigota da laje, aplicação de impermeabilização total na laje de cobertura, devendo ser utilizado algum sistema flexível de impermeabilização, neste caso, tanto as membranas asfáltica ou acrílica solucionariam o problema (RIGHI, 2009).

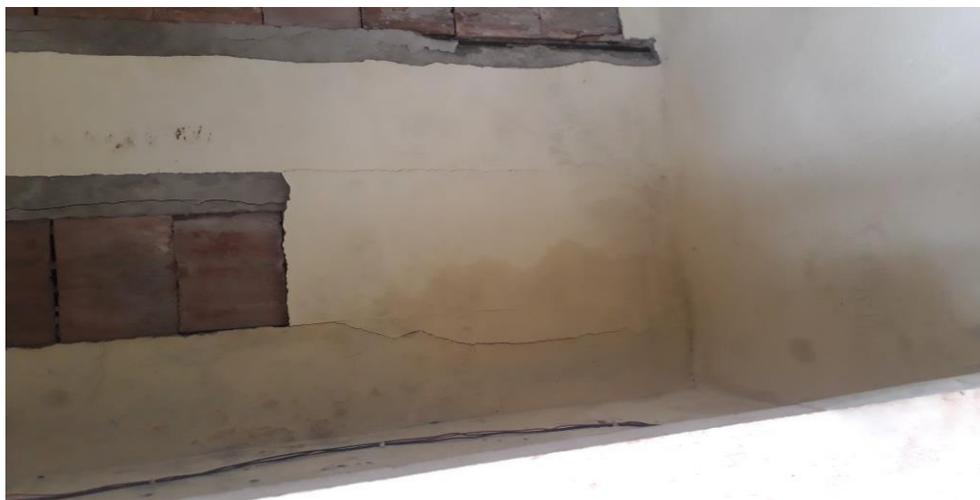
**Figura 12-** Fissuras e deslocamentos do revestimento no banheiro externo.

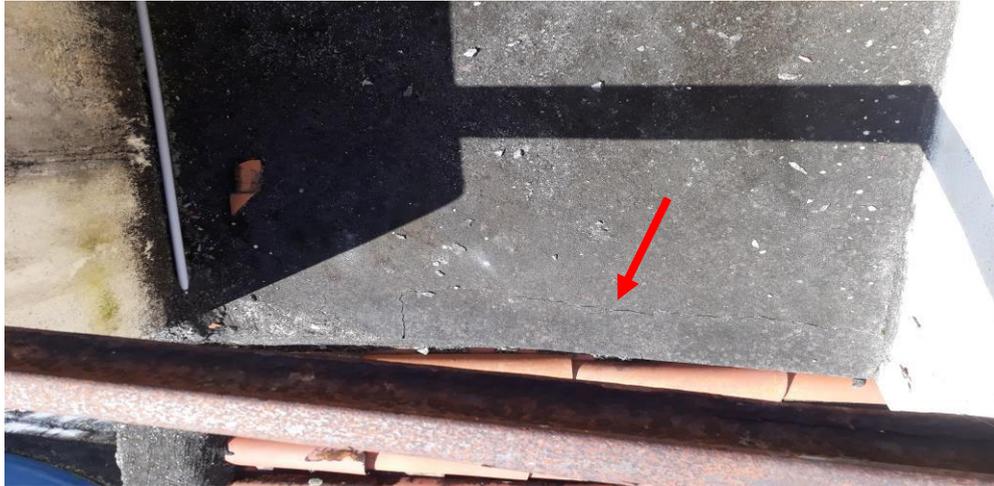
O proprietário do imóvel relatou que há pouco mais de dois anos observou-se muita umidade no banheiro, fissuras e a presença de goteiras vindo da laje, e que no mês de junho deste ano começou o desprendimento do revestimento. Com isso, após vistoria feita na parte externa da laje, notou-se a presença de fissuras, como pode ser observado na Figura 13.

**Figura 13-** Fissuras encontradas na laje acima do banheiro externo.

Diante disso, verifica-se que houve infiltração da água através da fissura mostrada na Figura 13, o que ocasionou a expansão dos materiais presentes na laje, ajudando a provocar o surgimento de danos como, descascamento da pintura, ferrugem, deslocamento do revestimento e mofo no ambiente (VERSOÇA, 1991; p.149).

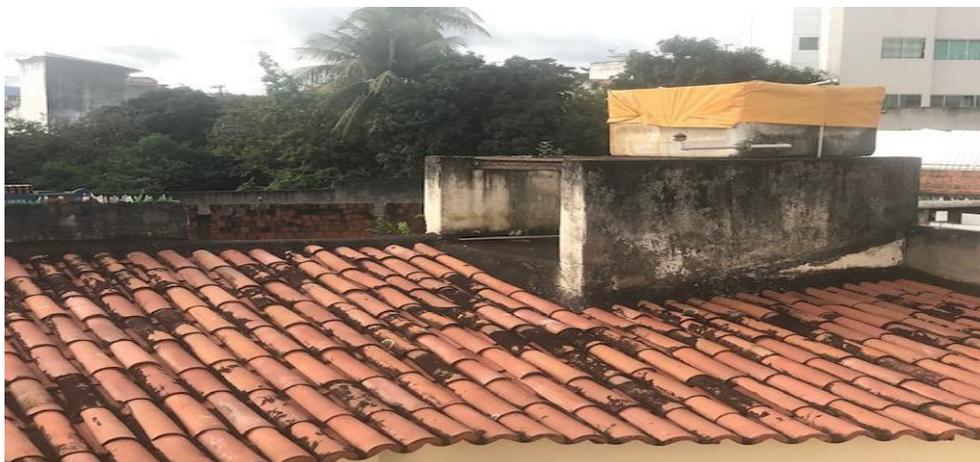
Observa-se que as fissuras ficam localizadas em uma região de acesso difícil, abaixo de uma caixa d'água, conforme se observa na Figura 14.

**Figura 14-** Laje de difícil acesso, abaixo da caixa d'água.

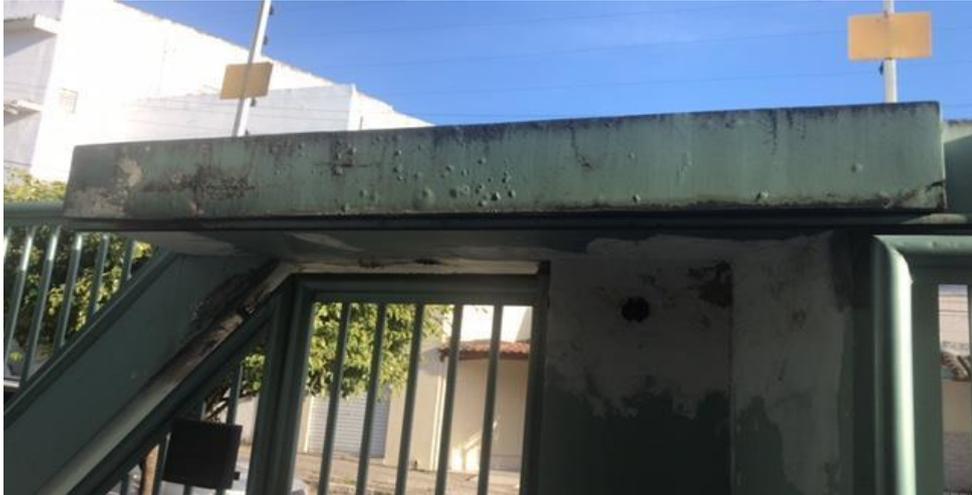
O surgimento de bolhas é um tipo de patologia identificado na fachada da casa, conforme apresenta a Figura 15. Percebe-se que a fachada não está em contato direto com o solo, não possui tubulação no interior do seu perfil, mas está suscetível as intempéries por não possuir tipo algum de proteção para combater a umidade.

**Figura 15-** Bolhas na pintura da fachada.

De acordo com Polito (2006), o surgimento das bolhas pode ocorrer devido à aplicação de tinta à base de óleo ou alquídica sobre uma superfície úmida, por umidade infiltrando sobre paredes externas, ou quando a superfície pintada foi exposta à umidade, imediatamente após a secagem, especialmente se aconteceu a preparação da superfície de forma incorreta.

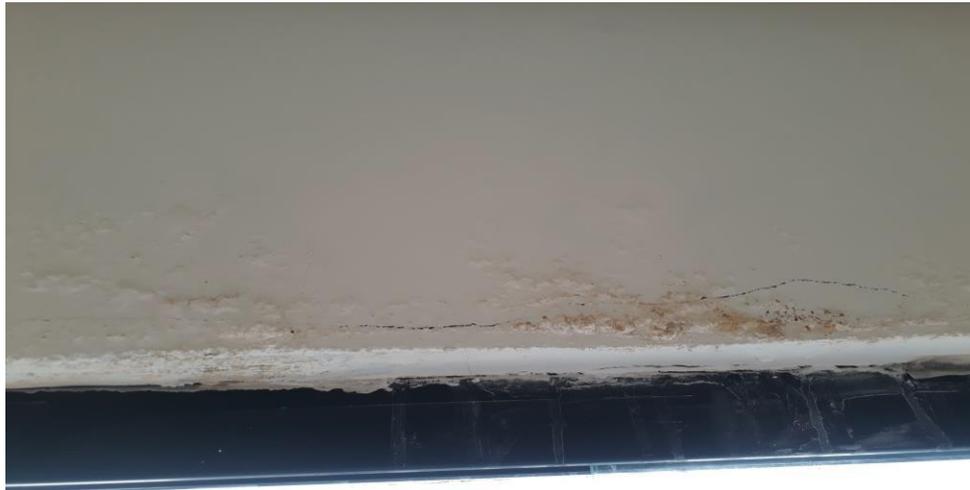
As Figuras 16 e 17 exibem uma das paredes do pavimento superior da edificação em estudo, como se observa na Figura 17, existe fissura na parte externa da parede, fazendo com que haja infiltração, gerando umidade, que juntamente com o ataque dos álcalis nos grupos éster da resina que estrutura a película das tintas à base de óleo ou alquídicas, forma a saponificação, conforme mostra a Figura 16.

**Figura 16-** Presença de Saponificação em uma das paredes do pavimento superior.

As Figuras apresentadas são referentes a uma parede acima de um jardim de inverno, onde em sua parte externa recebe diretamente água proveniente da chuva. Ao tocar na patologia, percebe-se a superfície um pouco úmida, pegajosa e visualmente nota-se uma coloração mais escura que a da parede.

De acordo com Alves (2010), para solucionar esse tipo de patologia devem ser executados procedimentos básicos de raspagem e lixamento da região, tratar as fissuras, limpar a superfície, aplicar o fundo preparador, respeitar o tempo mínimo de cura do mesmo e executar o acabamento desejado.

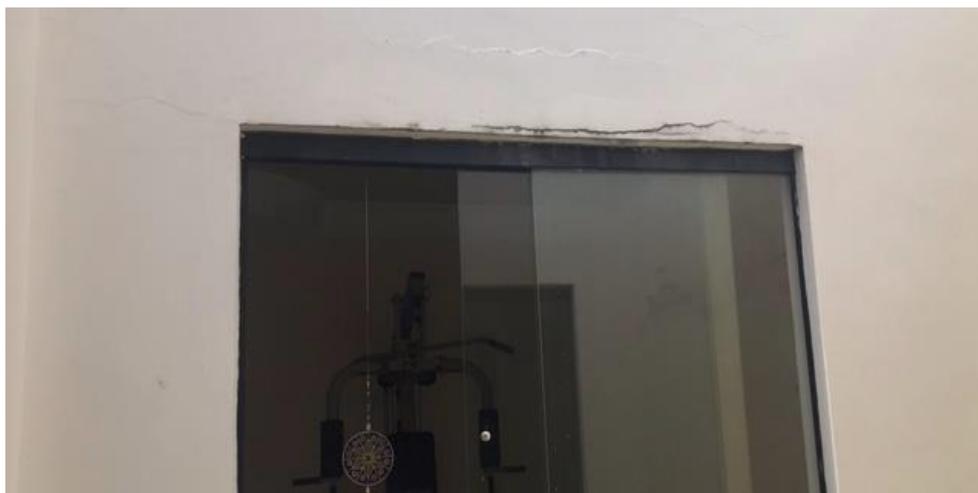
**Figura 17-** Fissura na parte externa da parede onde ocorreu infiltração de água.

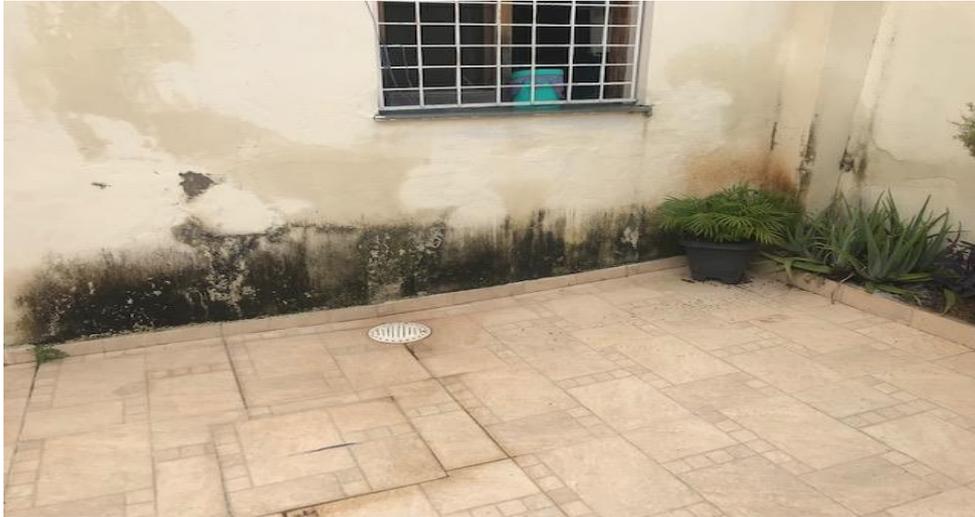
Ao analisar a parte externa do pavimento térreo da casa, percebem-se manchas por praticamente toda extensão inferior da parede, conforme pode se observar na Figura 18.

**Figura 18** – Manchas e bolor na parede externa do pavimento térreo.

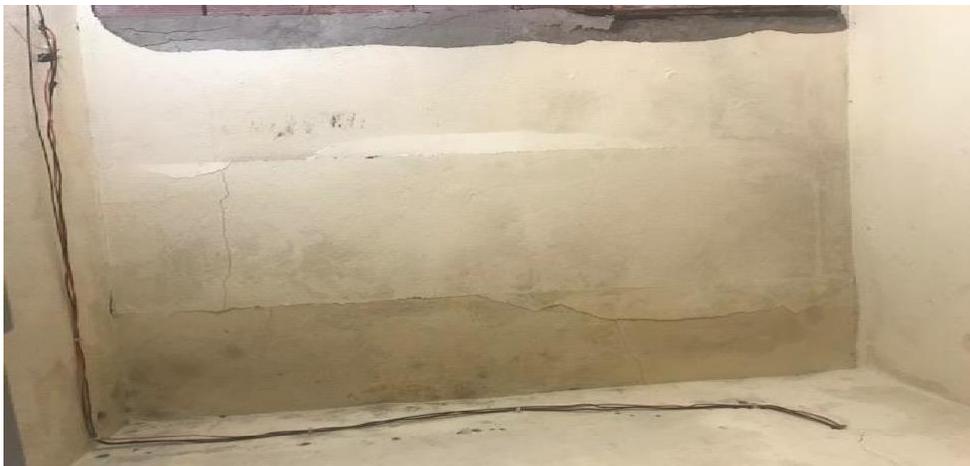
Outro local onde se notou o mesmo problema foi o banheiro externo, um ambiente que possuía bastante umidade, baixa iluminação, pouca ventilação e manchas pretas acinzentadas no revestimento da laje e na parte superior de uma das paredes do banheiro, conforme pode ser observado na Figura 19.

**Figura 19** - Manchas pretas acinzentadas no revestimento da laje.
