**DIAGNÓSTICO DAS MANIFESTAÇÕES PATOLÓGICAS EM PATRIMÔNIO
HISTÓRICO: ESTUDO DE CASO DO CASARÃO DO CORONEL TARGINO NO
MUNICÍPIO DE ARARUNA-PB**

Trabalho de Conclusão de Curso apresentado ao Departamento de Engenharia Civil da Universidade Estadual da Paraíba - UEPB, como requisito parcial à obtenção do título de Bacharela em Engenharia Civil.

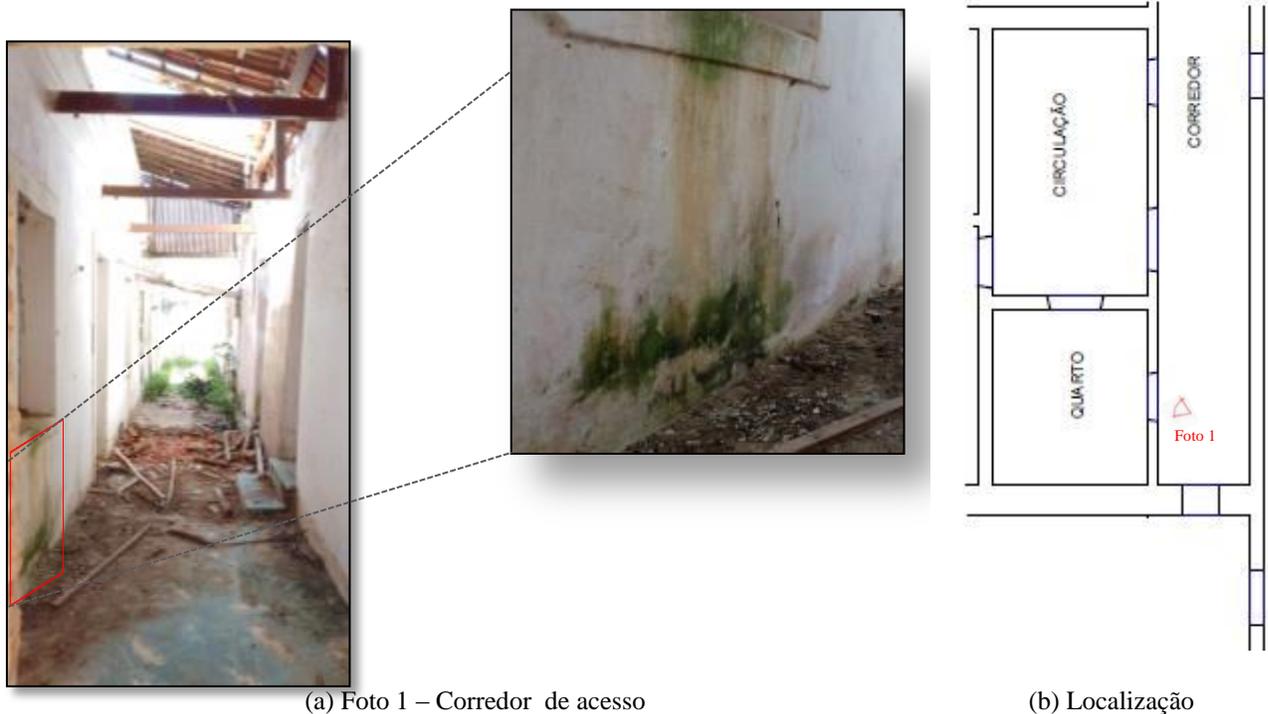
(a) Foto 1 – Corredor de acesso

Figura 14- Manchas Esverdeadas.

da absorção capilar. A coloração esverdeada é atribuída à presença de fungos cujo biofilme formado depois que se estabelecem também atua na manutenção da umidade.

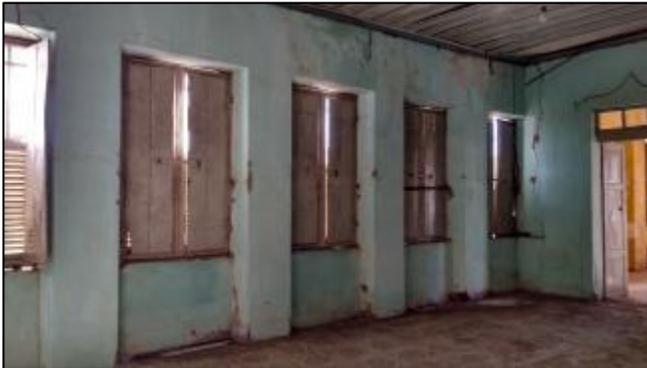
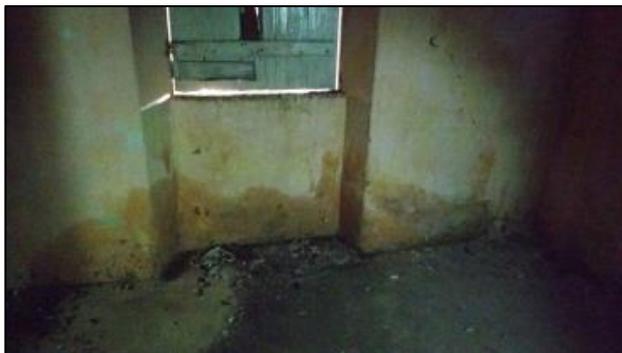
Figura 15- Manchas por Umidade.

Já no segundo caso, as manchas são causadas pela umidade ascendente do piso por falta de impermeabilização eficiente. Isso acontece em boa parte da edificação como pode ser visto no Anexo II.

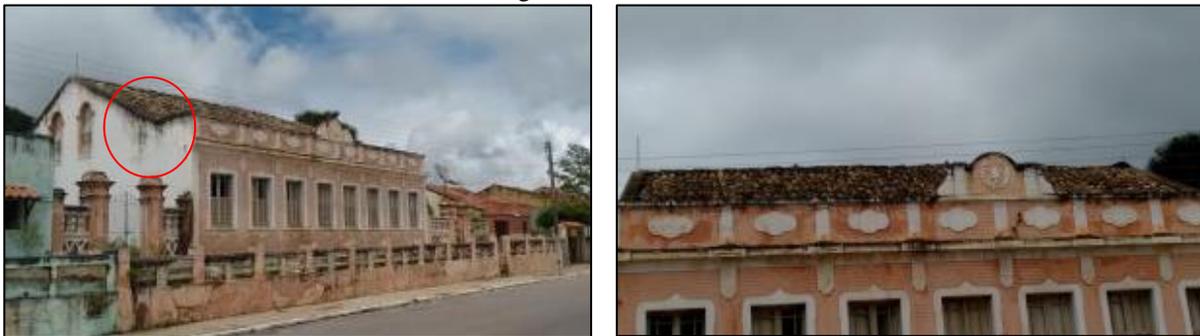
Figura 16- Manchas Escuras.

(a) Foto 4- Fachada lateral

(b) Foto 5- Fachada frontal

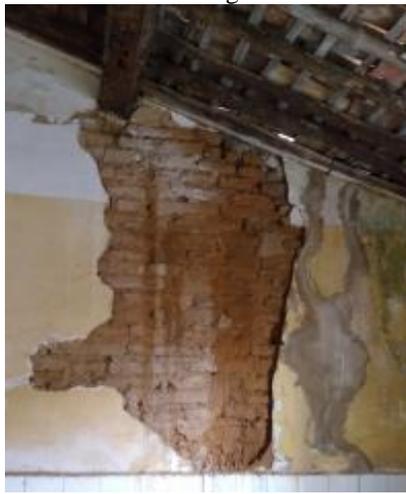
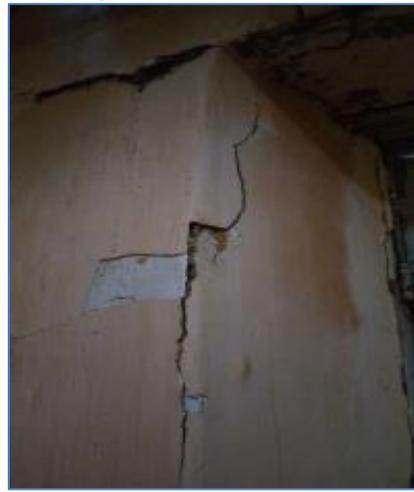
Figura 17- Destacamento de Argamassa na cozinha.

- **Descrição por observação visual:** Desprendimento da camada de reboco, deixando os tijolos de adobe a mostra [Figuras 17 e 18 (a)], descolamento do reboco da parede com fissura [Figura 17 (b)];
- **Manifestações detectadas:** Descolamento/Destacamento da argamassa.
- **Causas prováveis:**

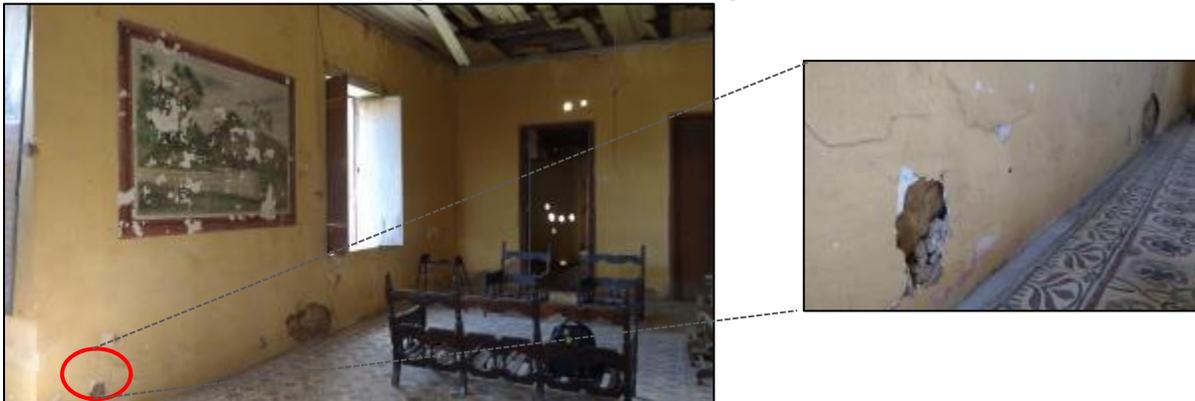
(a) Foto 8

Figura 18- Destacamento de Argamassa no salão de festas.

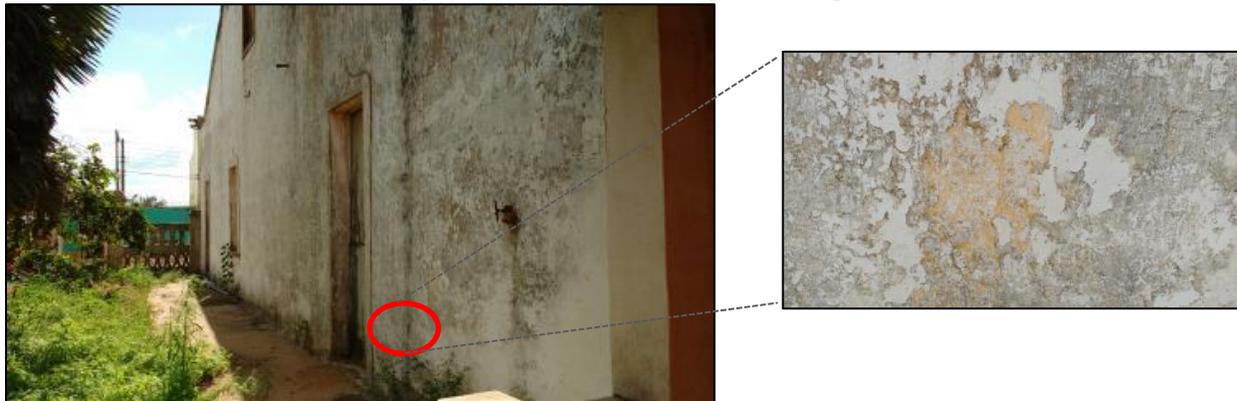
(a) Foto 9

Figura 19 - Destacamento da pintura nas paredes externas.

- **Descrição por observação visual:** Destacamento da tinta a base de cal deixando a camada anterior de tinta e o reboco a mostra em alguns pontos localizados;
- **Manifestações detectadas:** Destacamento de tinta.
- **Causas prováveis:**

A aplicação de novas tintas sobre superfície caiada deve ser precedida a remoção das partes soltas.

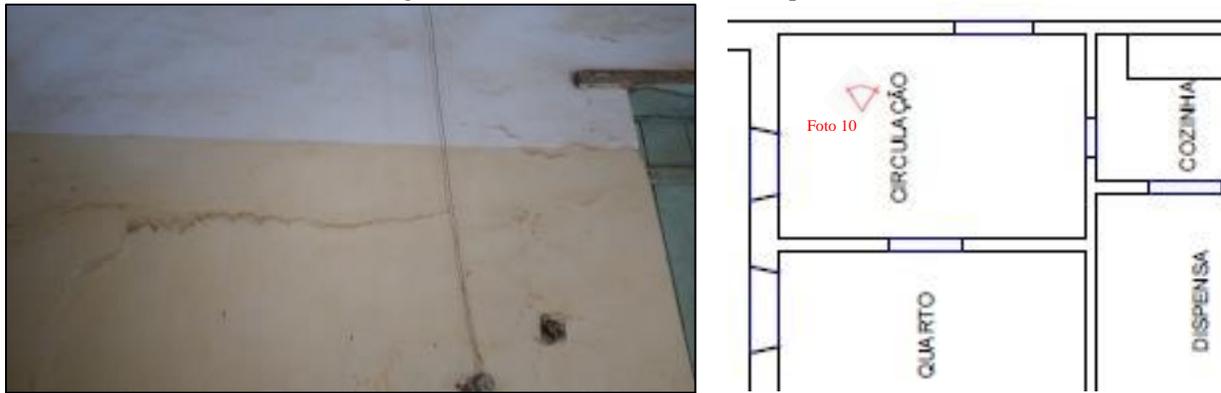
(a) Foto 10

Figura 20 - Destacamento de tinta nas paredes internas

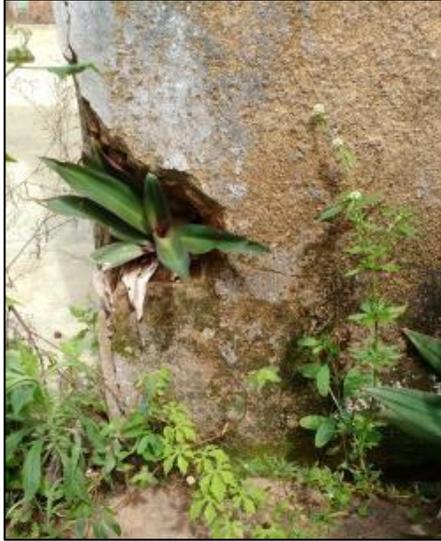
(a) Foto 11

Figura 21- Ocorrência de vegetação.

- **Descrição por observação visual:** crescimento de espécies vegetais na cobertura (Foto 13), dentro da parede (Foto 11) e na calçada de acesso a fachada frontal (Foto12).
- **Manifestações detectadas:** Ocorrência de Vegetação.

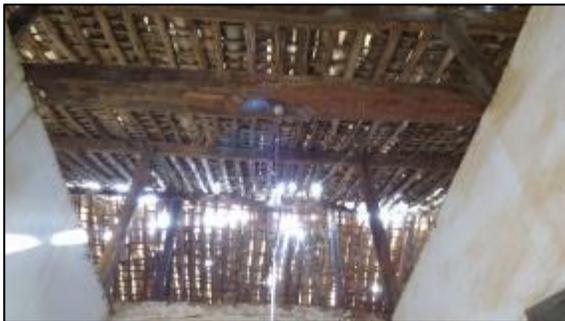
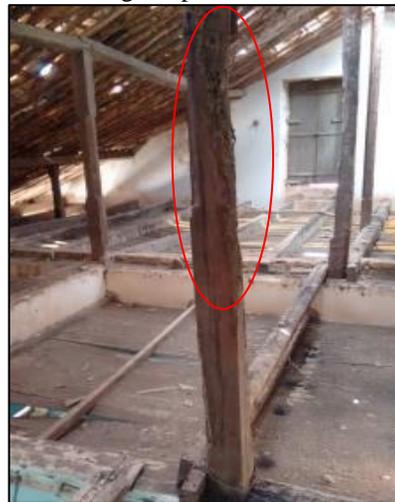
Figura 22- Presença de insetos xilógrafos nas vigas e pilares.

- **Descrição por observação visual:** Presença de insetos xilógrafos em todo o madeiramento da cobertura, forro, contemplando também vigas e pilares. Observou-se ainda a ação desses insetos em boa parte das esquadrias da edificação.
- **Manifestações detectadas:** Degradação da madeira.
- **Causas prováveis:**

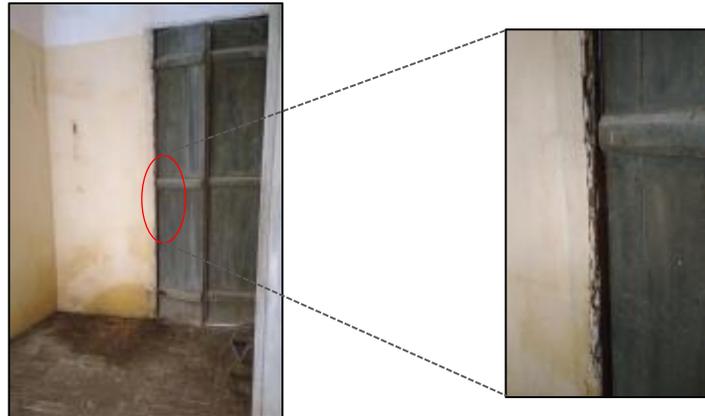
(a)Foto 16
Fonte: Autora

Figura 23- Presença de insetos xilógrafos nas esquadrias.

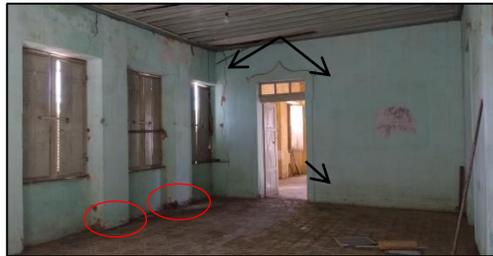
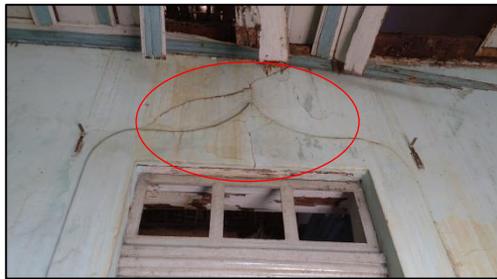
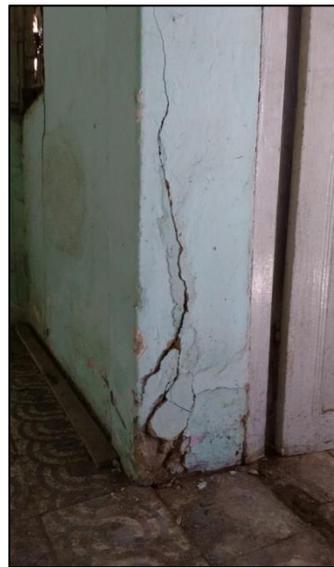
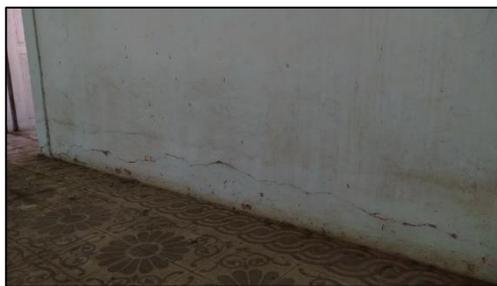
A presença de fissuras foram observadas em praticamente toda a edificação, de diferentes espessuras e configuração, selecionou-se algumas das encontradas para discussão nesta parte do trabalho, no entanto, pode-se observar no Anexo II a localização de todas as fissuras encontradas.

Figura 24- Fissuras Diversas.

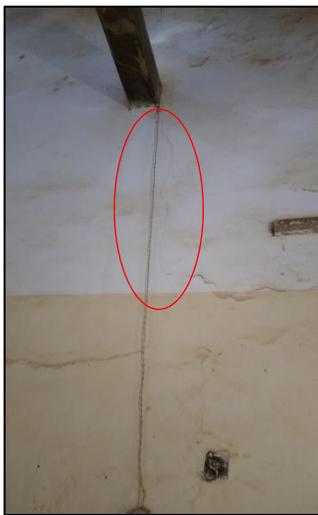
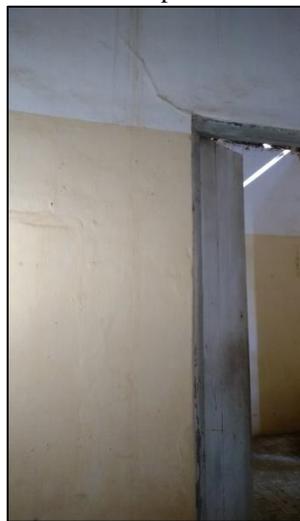
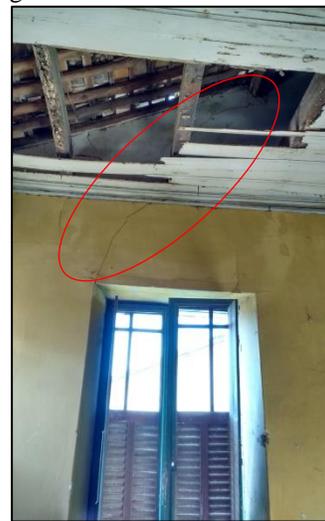
Figura 25- Fissuras por concentração de cargas.

- **Descrição por observação visual:** Fissuras com inclinação a aproximadamente 45° direcionada às vergas de portas e janelas em vários cômodos e com espessuras variadas (Figura 25). Fissuras nas paredes com espessuras variadas e com direções e inclinações simétricas em pontos de encontro com vigas e alvenaria (Foto 21), fissuras em encontros de alvenaria (Figura 28).
- **Manifestações detectadas:** Presença de fissuras com diferentes espessuras nas paredes com sentidos vertical e inclinado a aproximadamente 45°.
- **Causas prováveis:**

patologias podem está também associadas a uma possível deformação sofrida pela edificação atribuída a falta de capacidade de carga do solo que sustenta sua fundação. A falta de amarração das alvenarias podem ter causado as fissuras nesses locais, acrescido de cargas pontuais que culminaram nesses encontros (Figuras 27 e 28). O problema também pode ter sido causado por falta de reforço nesses locais onde há concentração de tensões.

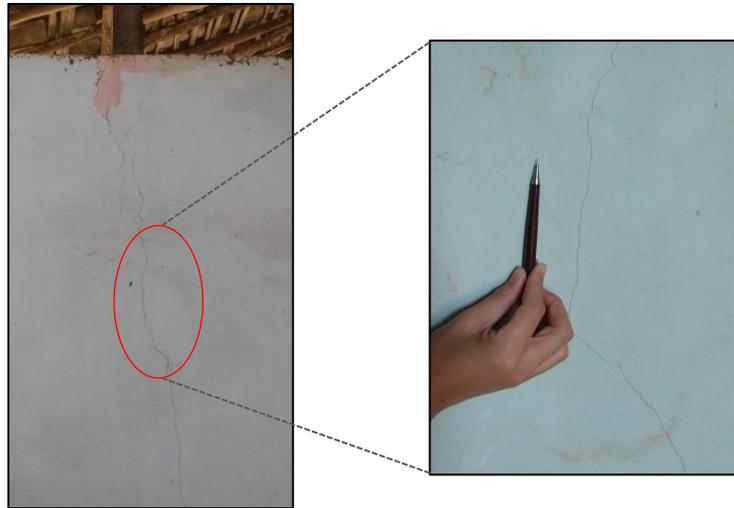
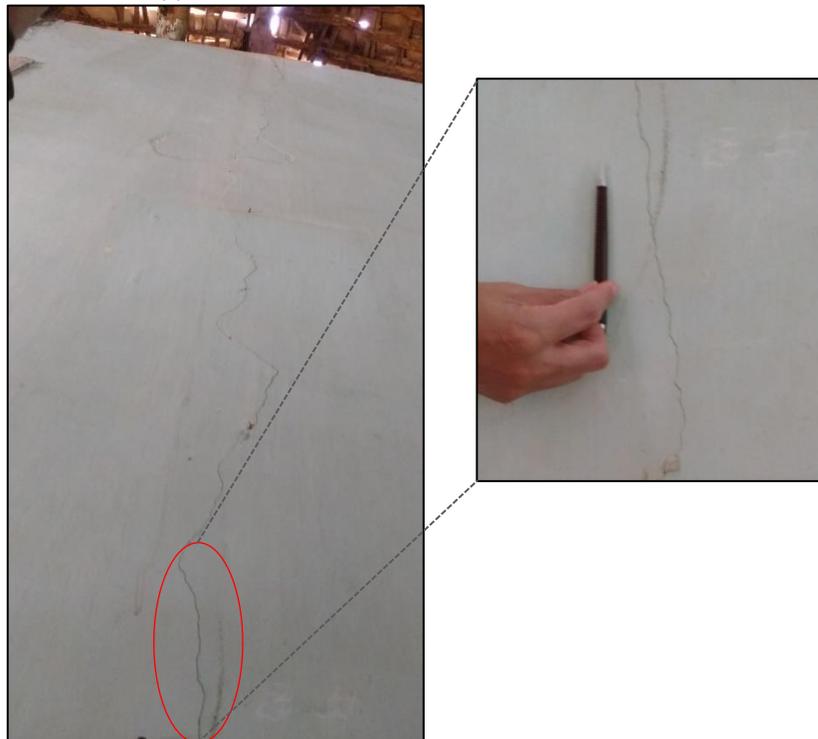
Figura 26- Pontos de concentração de cargas.

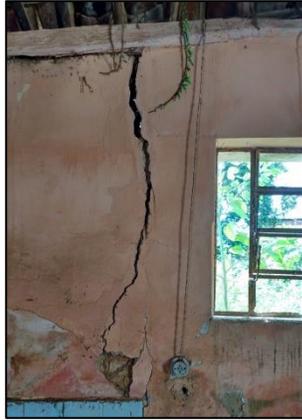
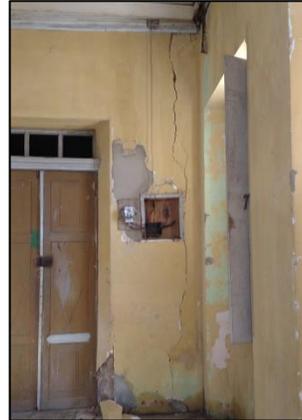
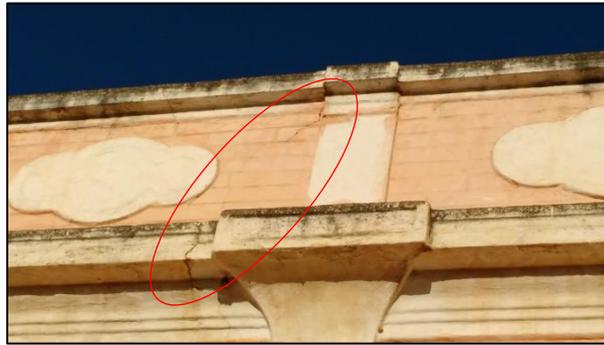
Figura 27- Aberturas de trincas e rachaduras críticas.

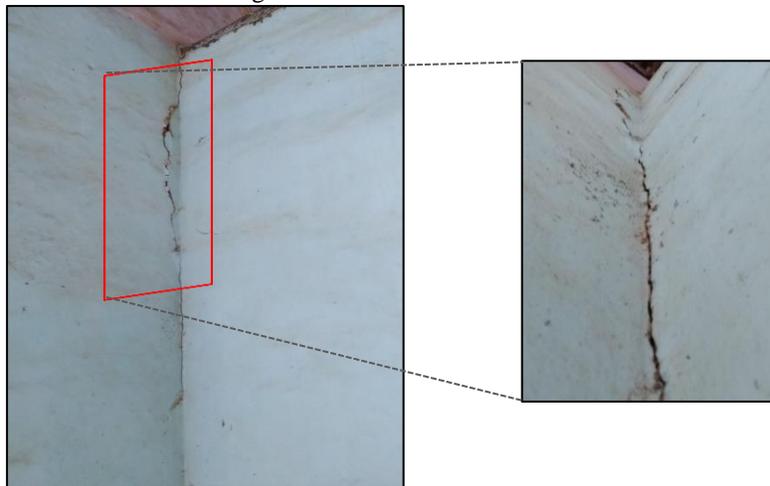
Figura 28- Fissuras em encontros de alvenaria
