**ANÁLISE DAS MANIFESTAÇÕES PATOLÓGICAS  
ESTUDO DE CASO: GRANJA SÃO CRISTÓVÃO, LOCALIZADA NO MUNICÍPIO  
DE BORBOREMA-PB.**

Trabalho de conclusão de curso (TCC) apresentado como requisito parcial à obtenção do Título de Bacharel em Engenheiro Civil, do curso de Engenharia Civil da Universidade Estadual da Paraíba.

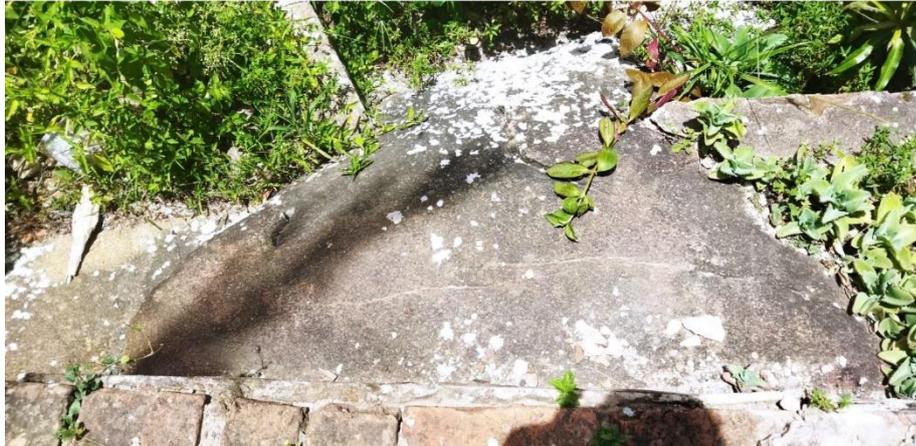
**Figura 17 - Fundação sobre rocha.**

A construção possui aproximadamente 150 m<sup>2</sup> de área construída, foi edificada em um terreno com a presença de muitas rochas, onde a mesma se encontra edificada sobre algumas. As rochas possuem alta resistência aos esforços de compressão, mas podem acelerar o aparecimento e a gravidade das patologias devido à baixa impermeabilidade do solo, aumentando assim a infiltração no imóvel. A residência foi construída em blocos maciço, material muito utilizado em alvenaria estrutural, mas que causa uma sobrecarga muito elevada ao solo.

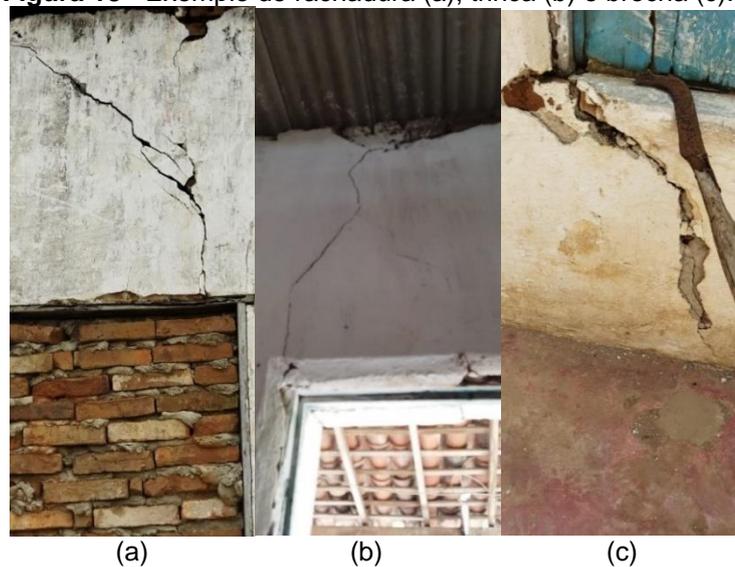
Através da Figura 18, observa-se a presença de aberturas que pode variar de fissuras a brechas mesmo sendo originados da mesma forma. Como se trata de uma edificação construída em um solo rochoso, é possível que a residência tenha sofrido recalque diferencial, problema esse que foi agravado pela falta das vergas e contravergas nas portas e janelas somado a sobrecarga da alvenaria.

**Figura 18** - Exemplo de rachadura (a), trinca (b) e brecha (c).

Foi aplicado uma camada de cal há cerca de 6 meses na alvenaria, e como as fissuras são aberturas superficiais, medindo até 0,5 mm, boa parte desapareceu após a aplicação da cal, como mostra a Figura 18 (b).

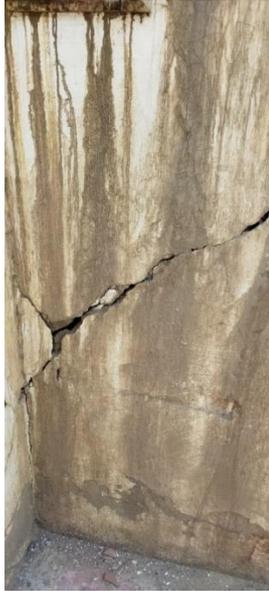
**Figura 19** - Fenda na parte externa.

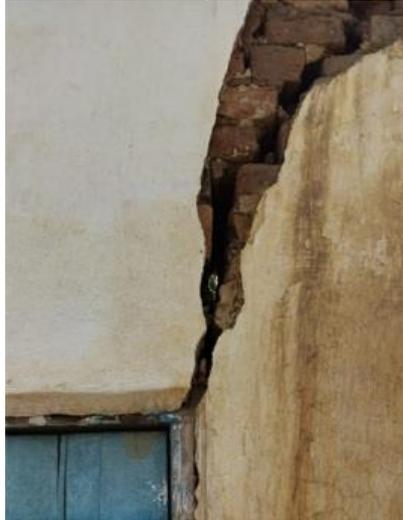
Através da Figura 20, observa-se o caso mais grave de fissura, na parte interior da residência e já é possível ver presença de brechas, medindo aproximadamente 2 cm, sinalizando um caso extremamente grave comprometendo a estrutura da alvenaria.

**Figura 20** - Brecha na parte interior do imóvel.

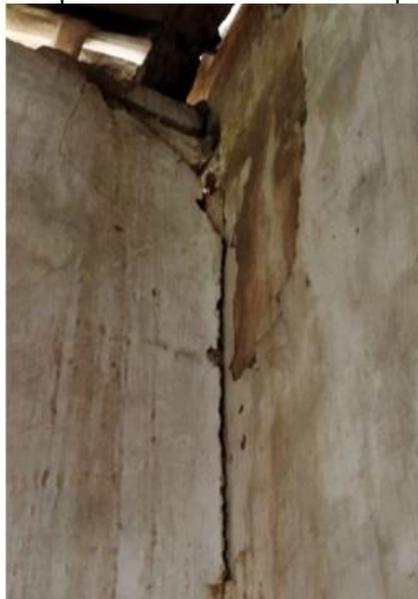
Outro caso preocupante foi o caso apresentando na Figura 21, em que foi observado uma rachadura, aproximadamente 4 mm, na parte superior já se desenvolveu uma brecha, comprometendo a estrutura do cômodo, esse tipo de patologia é classificado como severa ou muito severa, típico de fissuras decorrente de recalque, essa anomalia fica na direção da parte que veio a ruínas.

**Figura 21** - Rachadura acompanhada de uma brecha na parte interior da residência.

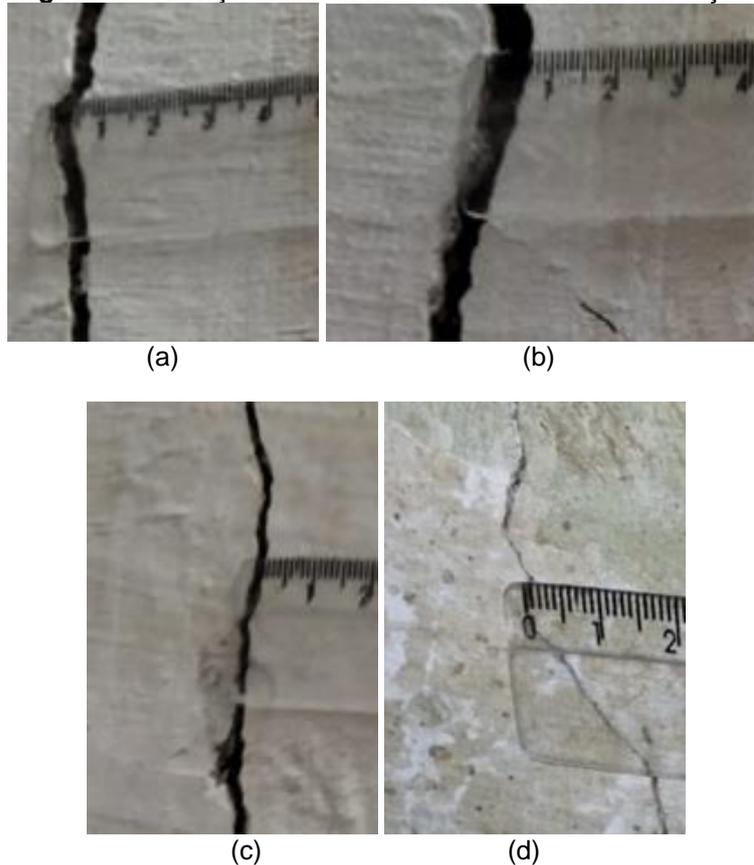
A Figura 22, apresenta outros tipos de manifestações patológicas na edificação do casarão. Conforme pode ser observado, a abertura (a) tem uma dimensão de 4 mm, (b) 7 mm, (c) 2 mm e (d) 0,8 mm.

**Figura 22** - Medição das aberturas encontradas na edificação.

Ainda sobre a Figura 22, as aberturas encontradas variaram entre aproximadamente 0,8 mm e 7 mm, seguindo a classificação que fissuras é até 0,5 mm, podemos classificar o caso da Figura 22 como: (a) e (c) rachadura, (b) fenda e (d) trincas.

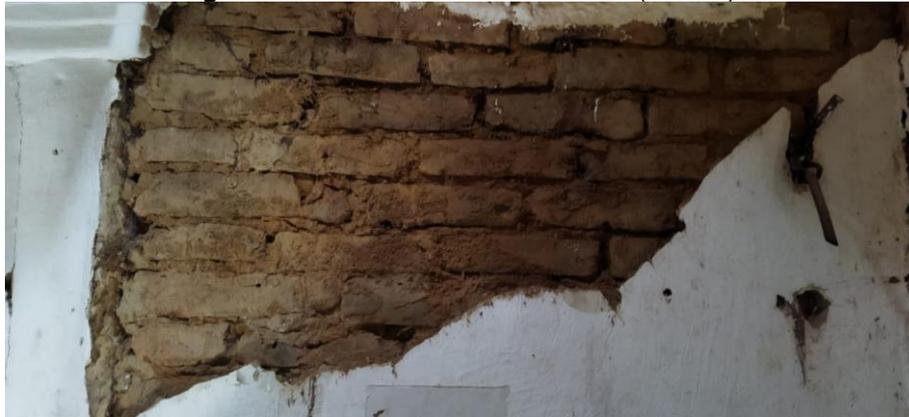
Os deslocamentos encontrados no interior do casarão foram possivelmente ocasionados pela umidade por capilaridade e infiltração, os encontrados na parte exterior como ficaram mais expostas aos agentes externos, principalmente pela infiltração nas fissuras que surgiram no local, facilitando o descolamento do revestimento. Outros agravantes foram os blocos maciços, falta do chapisco, ou a aplicação errada que podem ter facilitado esses deslocamentos.

**Figura 23** - Deslocamento na cozinha (interna).

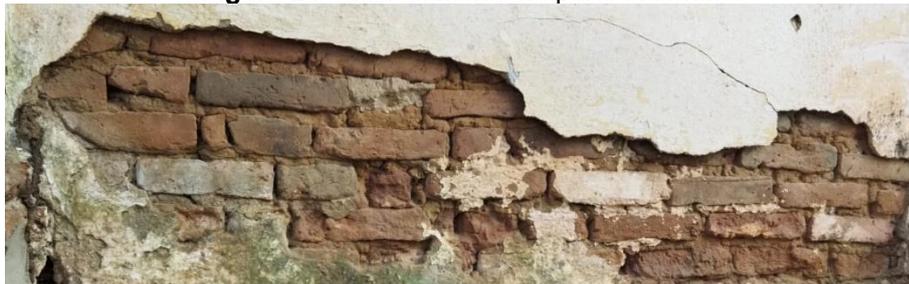
Observou-se que a parte externa do casarão apresenta maiores ocorrências de deslocamentos, conforme apresenta a Figura 24.

**Figura 24** - deslocamento na parte externa.

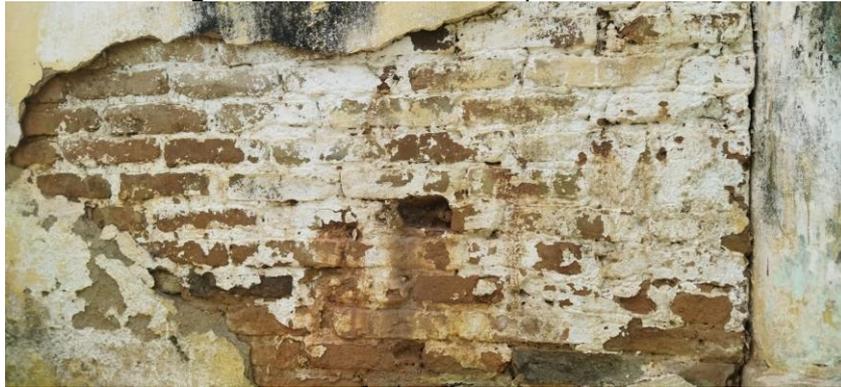
O deslocamento é antigo e foi efetuado uma pintura por cima pra diminuir os danos estéticos, intervenção essa não recomendada, conforme apresenta a Figura 25.

**Figura 25 - Deslocamento na parte externa.**

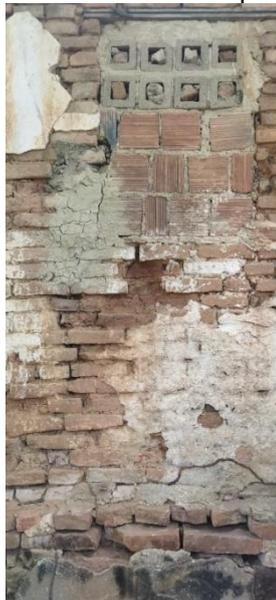
Na Figura 26 observou-se através do descolamento a fragilidade da alvenaria, blocos de variados tipos e tamanhos, agrupados de forma irregular, causando danos estéticos e principalmente funcionais.

**Figura 26 - deslocamento na parte externa.**

Observou-se que essas patologias não são recentes, conclusão feita pelo desgaste dos blocos aparentes.

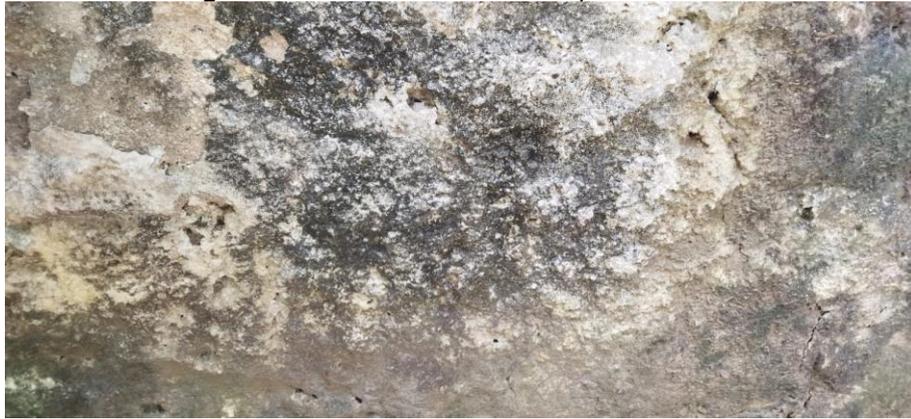
**Figura 27** - Manchas de mofo na parte externa.

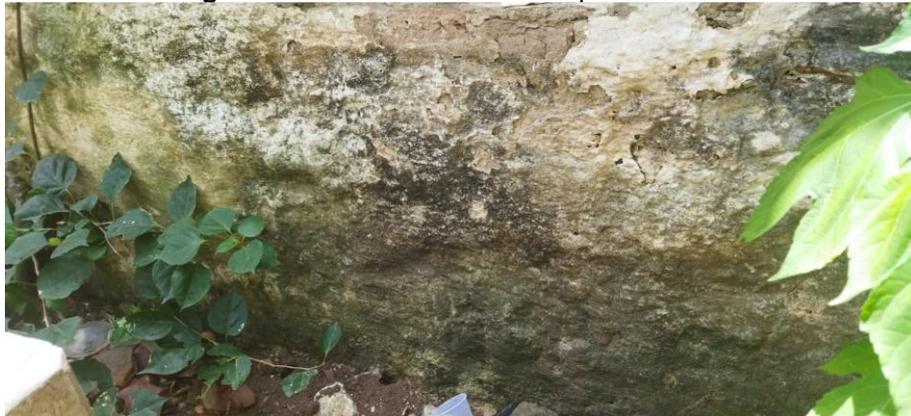
As ocorrências de mofo foram identificadas em praticamente todo rodapé da alvenaria externa, conforme a Figura 28, caso de fácil entendimento levando em consideração o contato direto com umidade.

**Figura 28** - Manchas de mofo na parte externa.

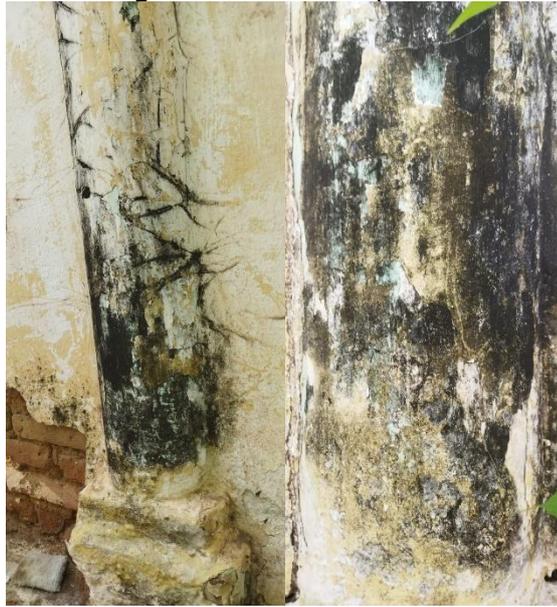
Os pilares que não têm função estrutural também apresentaram essa patologia, conforme apresenta a Figura 29.

**Figura 29 – Mofo nos pilares.**

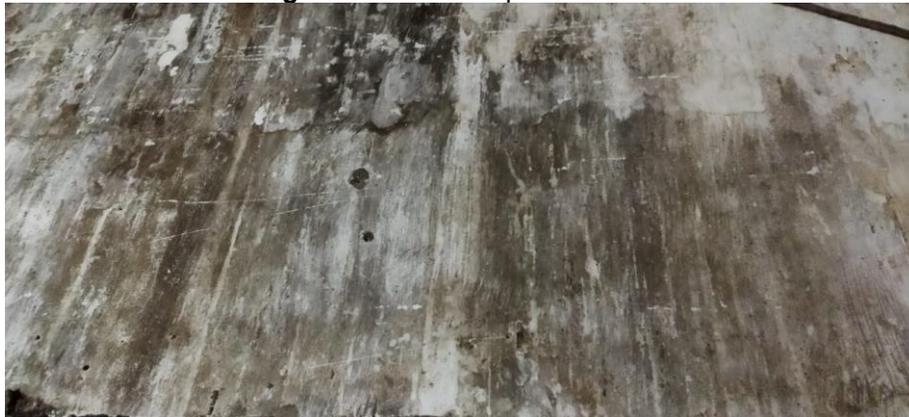
Na parte interna da residência foi possível confirmar o caso, não foi encontrado situações tão severas como a parte externa, mesmo assim essa ocorrência causa desconforto visual e pode resultar em problemas de saúde para as pessoas que frequenta o ambiente, conforme apresenta a Figura 30.

**Figura 30 - Mofo na parte interna.**

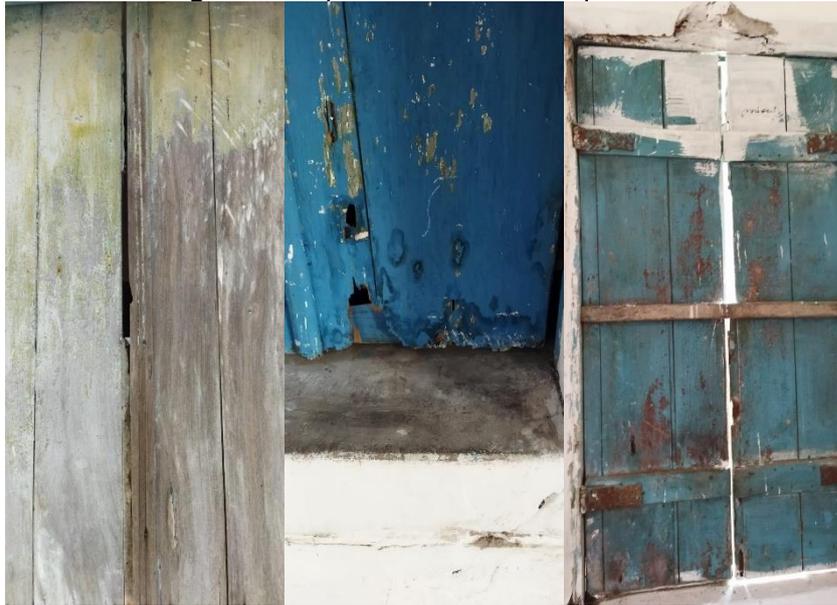
Identificou-se casos de apodrecimento em todas as janelas e algumas portas, que já foram substituídas, mas outras apresentam danos irreversíveis, conforme apresenta a Figura 31.

**Figura 31** - Apodrecimento das esquadrias.

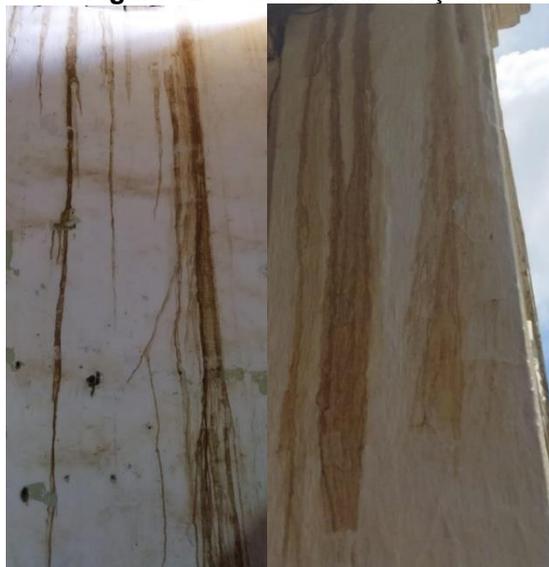
As manchas de infiltração são visíveis em algumas partes da residência, o telhado construído inicialmente já não é utilizado, sendo substituído por telhas de fibrocimento, assim como foi feita a substituição da madeira utilizada, e mesmo assim foi possível identificar infiltrações pela alvenaria, conforme apresenta a Figura 32.

**Figura 32** - Marcas de infiltração.

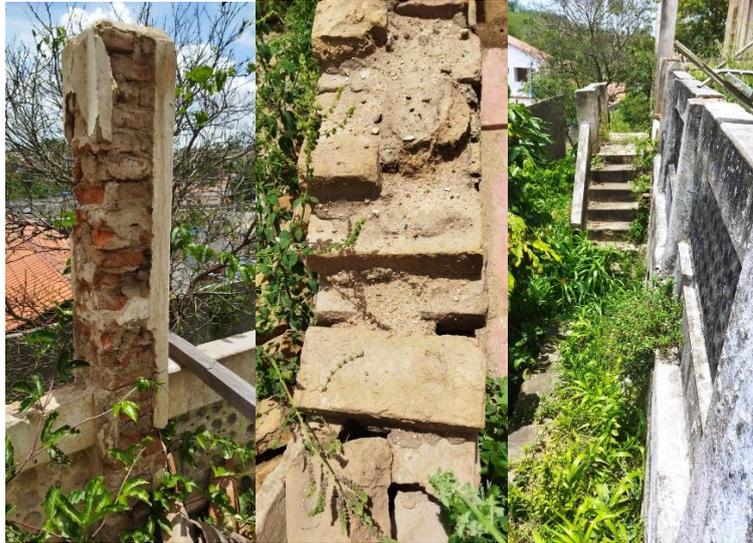
Observou-se na Figura 33 que a vegetação se instalou em volta do casação causando uma sensação de sujidades, decorrente do desprendimento de partículas

**Figura 33** - Vegetação parasitária na edificação.

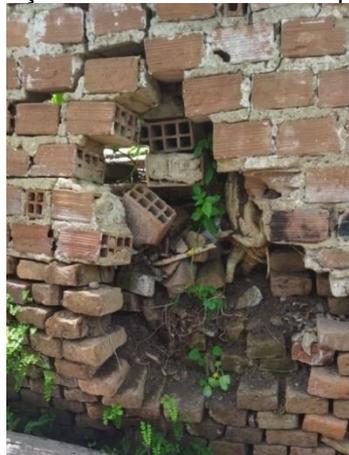
O caso mais grave de ataque biológico foi identificado na região dos fundos da residência, conforme apresenta na Figura 34. Uma árvore que se desenvolveu muito próximo a alvenaria do imóvel, acarretou danos e comprometeu toda a região da alvenaria.

**Figura 34** – Danificação da alvenaria causada por raízes de árvore.

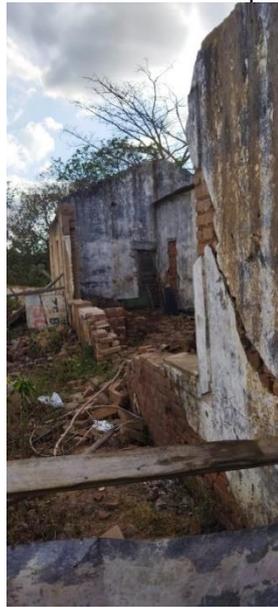
Foi observado inúmeros erros construtivos, começando pela fundação, sem nenhum tipo de sondagem e sem a presença de uma fundação adequada. Os danos mais severos, como o desabamento parcial da residência, possivelmente foi causado por um recalque diferencial somado aos danos por umidade, conforme apresenta a Figura 35.

**Figura 35** - Desabamento do lado esquerdo da edificação.

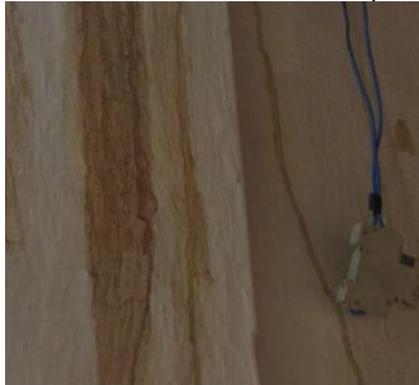
As instalações elétricas também estão fora do que preconiza a norma NBR 5410 (2004), que estabelece as condições a que devem satisfazer as instalações elétricas de baixa tensão, a fim de garantir a segurança de pessoas e animais, o funcionamento adequado da instalação e a conservação dos bens.

A Figura 36 apresenta a fiação assim como o disjuntor totalmente fora da alvenaria, não apresentando nenhum sistema de aterramento e próximo a uma parede com manchas de infiltração.

**Figura 36** - Parte elétrica fora dos padrões.

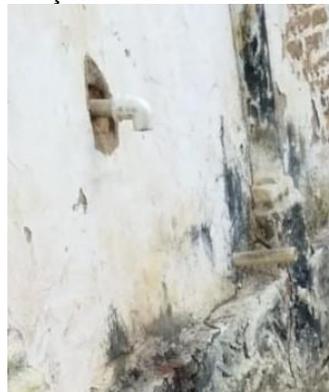
Assim como apresentado na Figura 37, parte de instalações de esgoto também requer reparos, os dejetos da pia são descarregados próximo da construção, sem nenhum embutimento, totalmente fora do que a norma exige, principalmente a norma NBR 8160:1999, fato esse que ocasiona surgimento de patologias ou aumenta sua gravidade no local.

**Figura 37** - Instalações hidrossanitárias fora dos padrões.

Essa situação causa inúmeros problemas, principalmente a ocorrência de patologias próximo do local onde os dejetos são despejados. Notou-se que a área é bastante úmida, ocasionando problemas de deslocamento e aparecimento de mofo de forma mais intensa.
