**ANÁLISE DAS MANIFESTAÇÕES PATOLÓGICAS EM DUAS PONTES DE
CONCRETO ARMADO NA MICRORREGIÃO DO AGRESTE DO RIO GRANDE DO
NORTE - ESTUDO DE CASO**

Trabalho de Conclusão de Curso apresentado ao Departamento de Engenharia Civil da Universidade Estadual da Paraíba – Campus VIII, como requisito parcial à obtenção do título de Bacharel em Engenharia Civil.

Área de concentração: Patologia das estruturas.

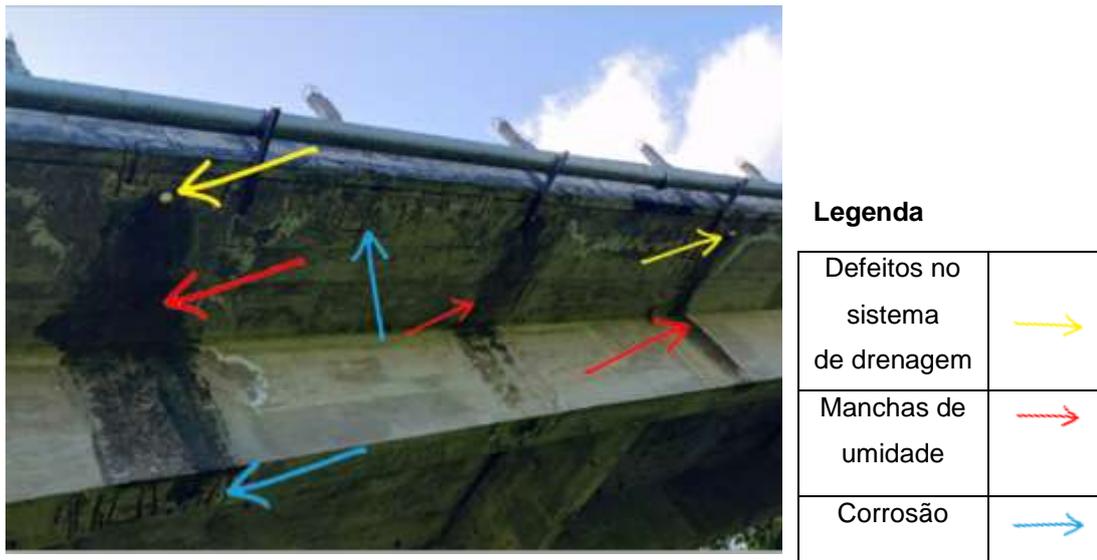
Figura 31 – Falhas no sistema de drenagem

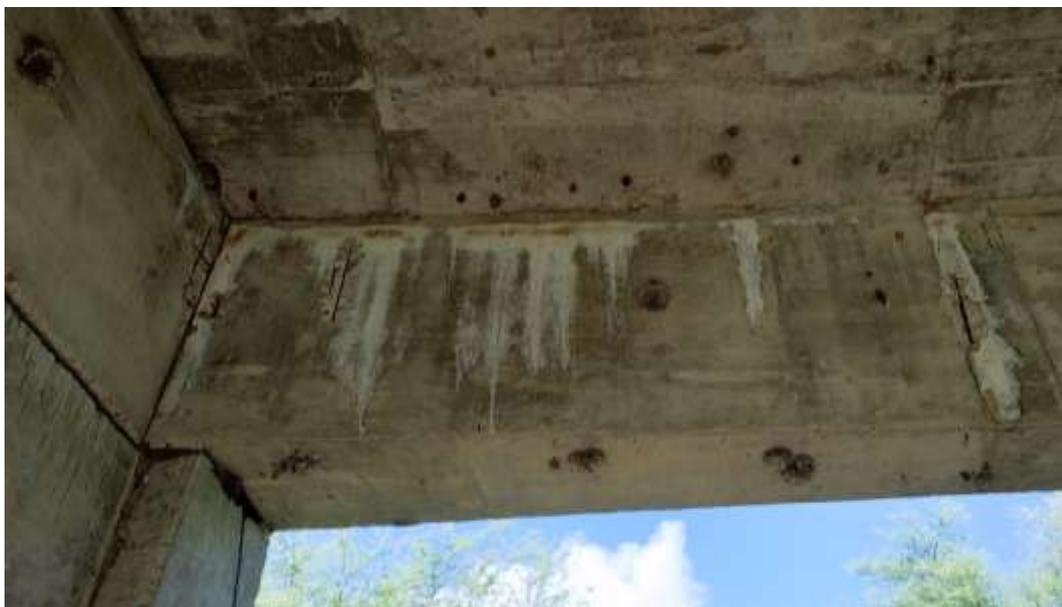
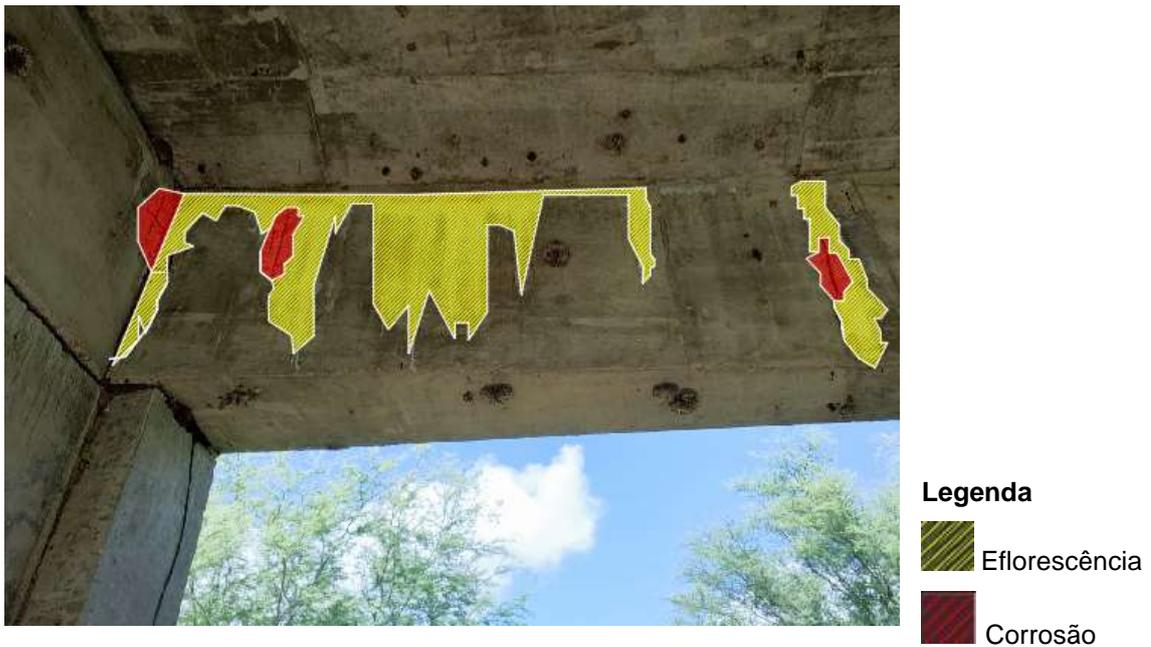
Na ponte também foi verificado a presença de diversas manchas brancas que indicam o fenômeno da eflorescência, conforme apresentado na Figura 32 e em destaque com a hachura amarela na Figura 33.

Figura 32 – Eflorescência, corrosão e deslocamento do concreto

Figura 33 – Hachura destacando as manifestações patológicas observadas na Figura 32

A eflorescência, conforme mencionado anteriormente, ocorre na estrutura em razão do processo da lixiviação, que por sua vez é causado pela infiltração de águas de diversos tipos, inclusive as puras, que provocam a dissolução e arraste de sais solúveis presentes na pasta de cimento endurecido em direção à superfície externa da estrutura.

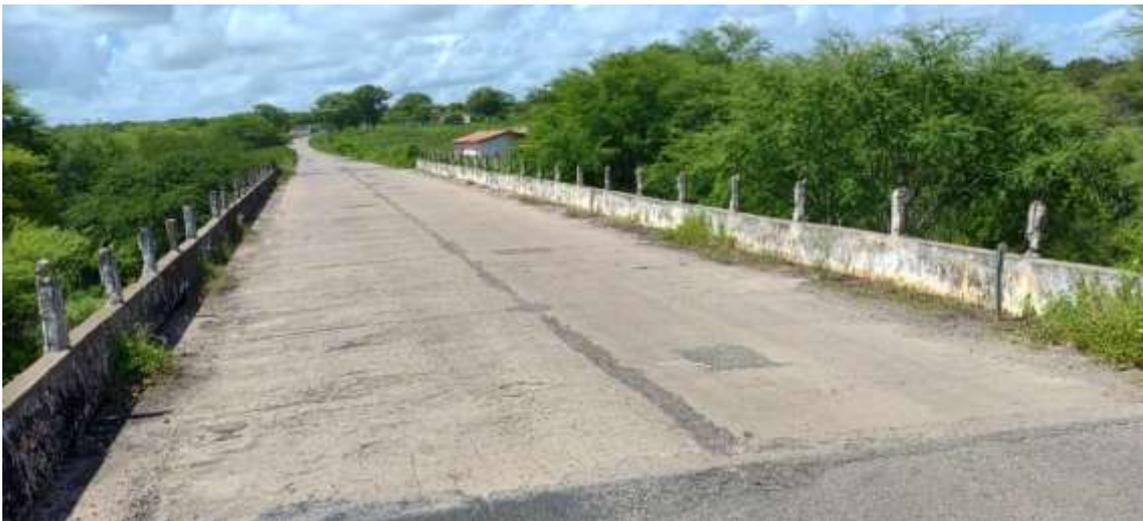
Figura 34 – Acúmulo de vegetação e solo sobre a ponte

Analisando a Figura 34, observa-se ainda que existem alguns defeitos na laje do tabuleiro, que se não forem recuperados podem intensificar ainda mais os problemas de infiltrações, haja vista que a camada de revestimento asfáltico sobre a ponte, já foi praticamente toda removida.

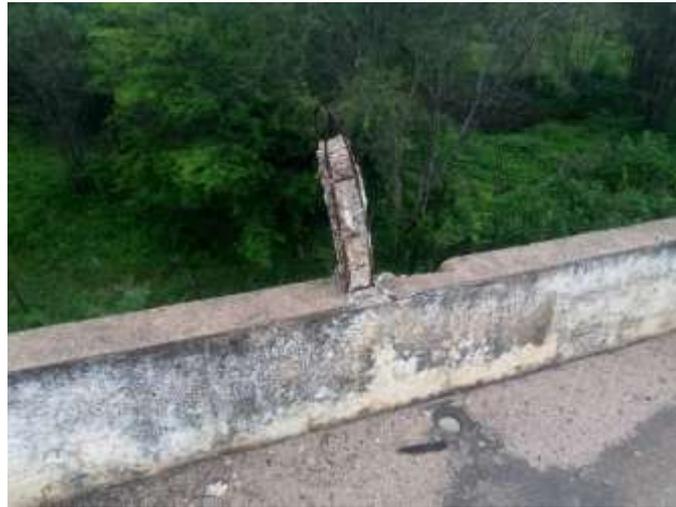
Figura 35 – Deterioração do guarda-corpo e defeitos no revestimento asfáltico

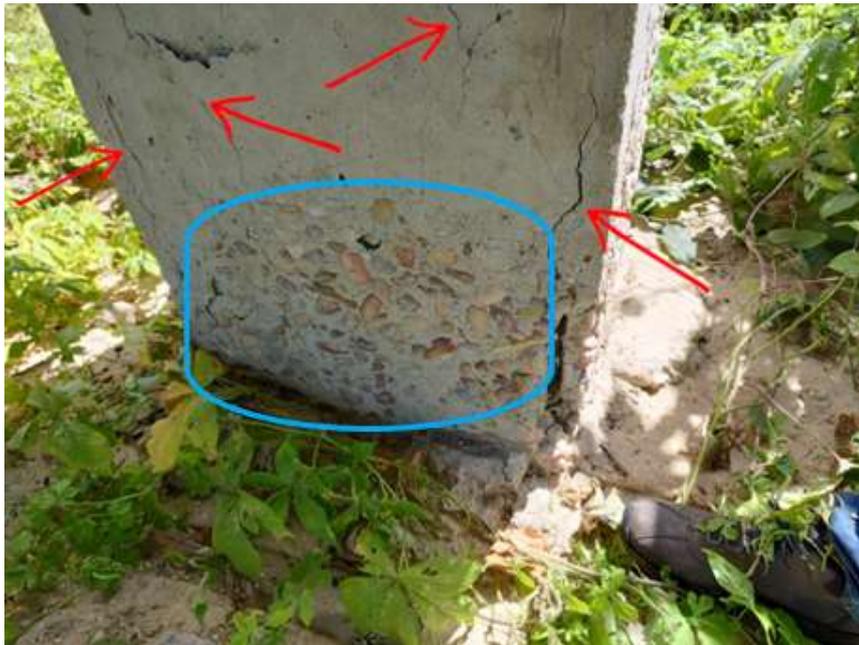
Durante a execução da obra utilizou-se seixos rolados como agregado graúdo na composição do concreto, talvez por ser um material natural do próprio local da obra. Em razão de sua superfície lisa, a utilização desse agregado produz algumas consequências negativas, como: perda de aderência entre a pasta de cimento e os agregados, redução na resistência à compressão do concreto e facilidade na ocorrência de exsudação e segregação dos materiais que compõem o concreto.

Figura 36 – Segregação e fissuração do concreto

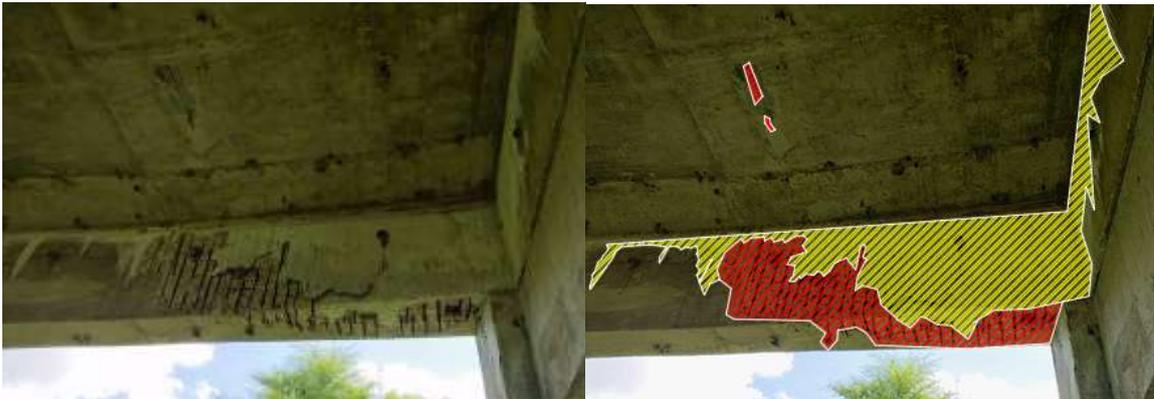
Figura 37 – Eflorescência, deslocamento e corrosão em estágio avançado

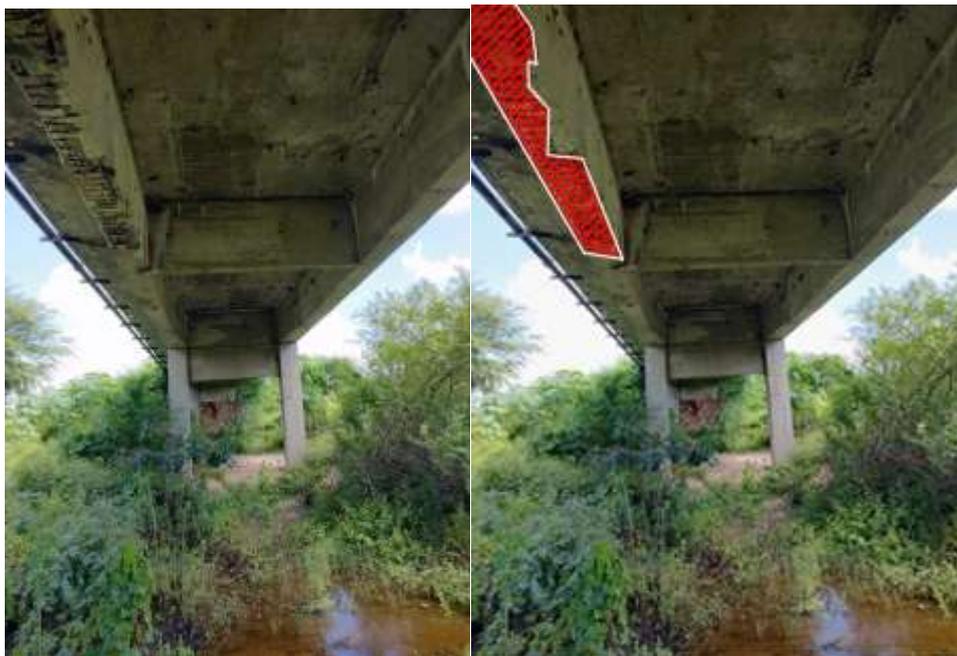
Figura 38 – Corrosão em estágio avançado na longarina

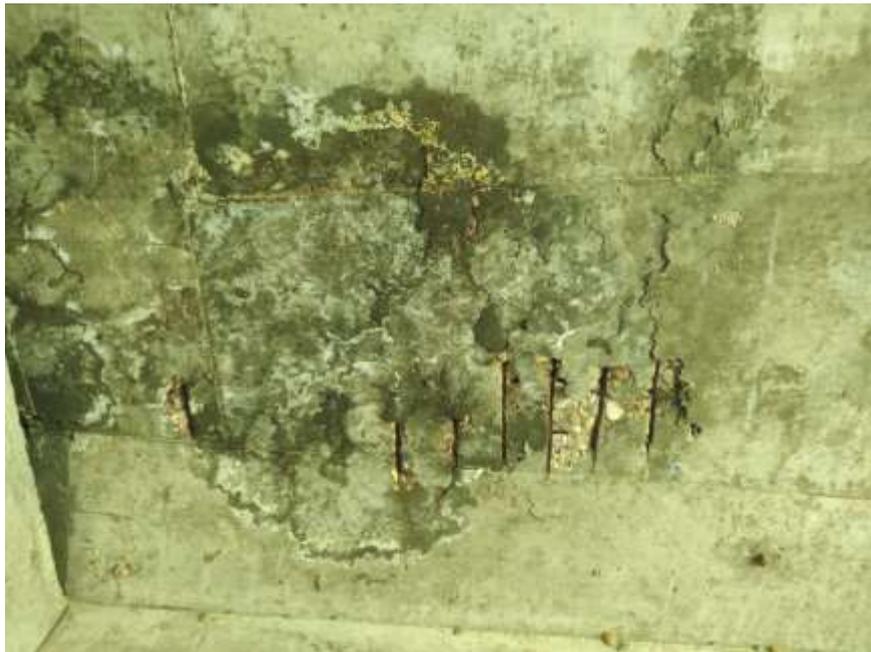
Manchas de umidade também foram observadas na face inferior do tabuleiro, conforme apresenta a Figura 40. Na Figura 40 também é possível observar o deslocamento do concreto e armaduras aparentes em processo de corrosão.

Figura 40 – Face inferior da laje do tabuleiro

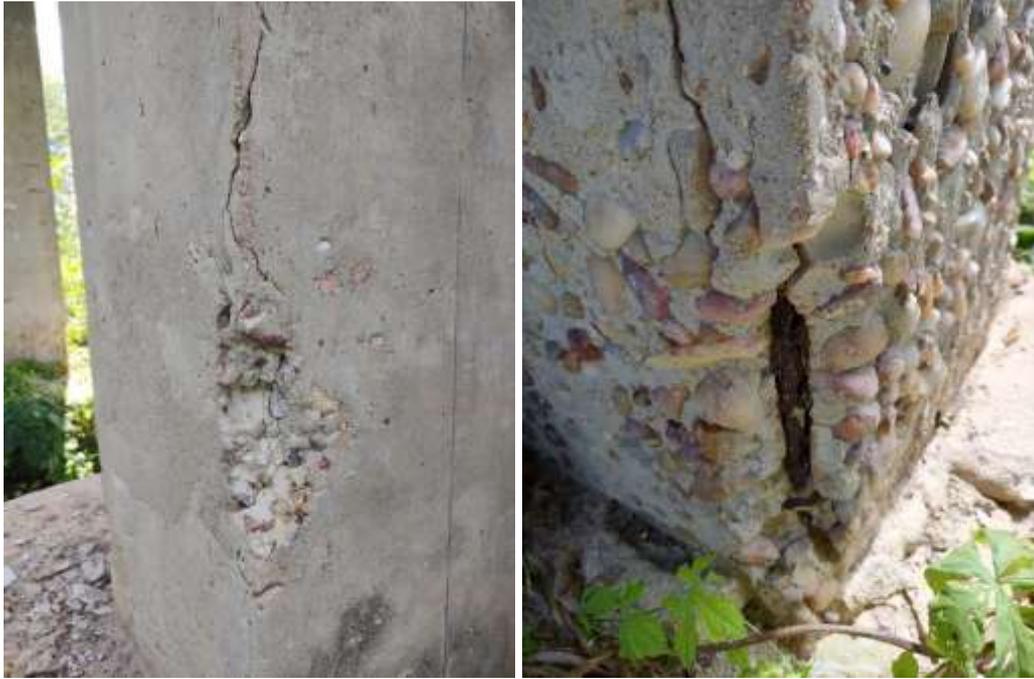
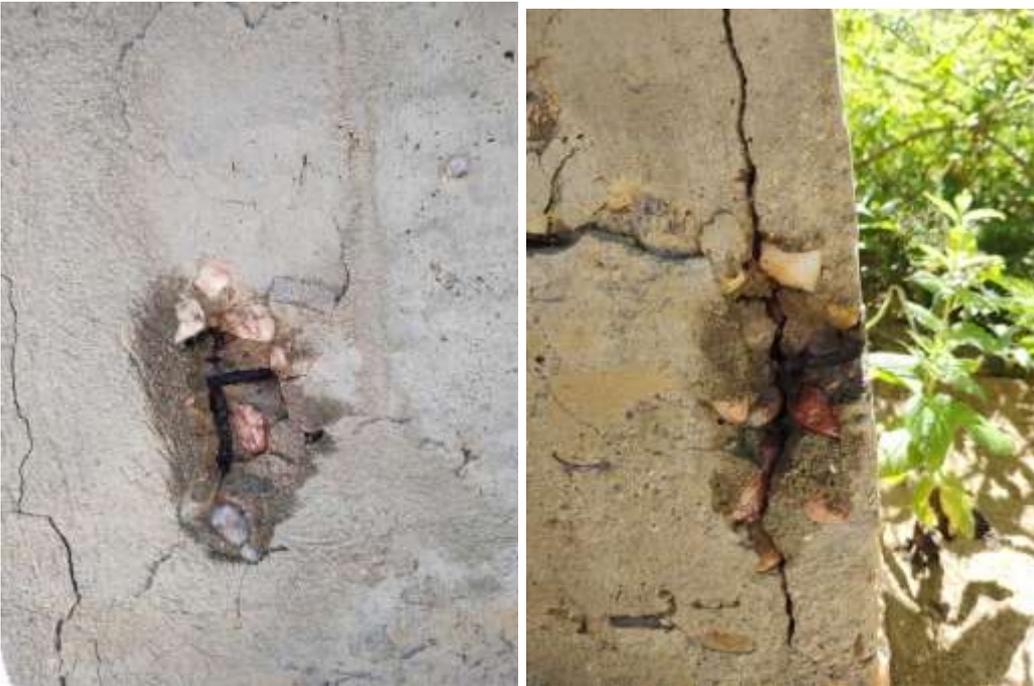
Figura 41 – Comportamento dos pilares após os ensaios com fenolftaleína

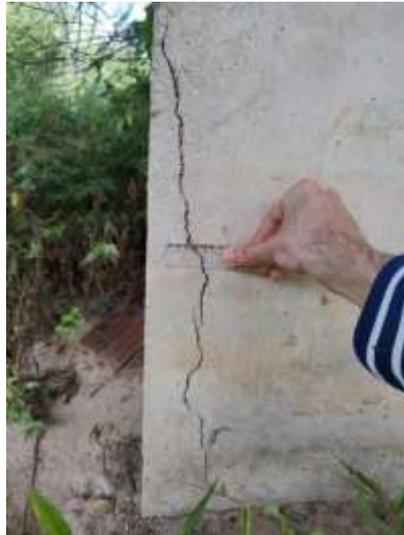
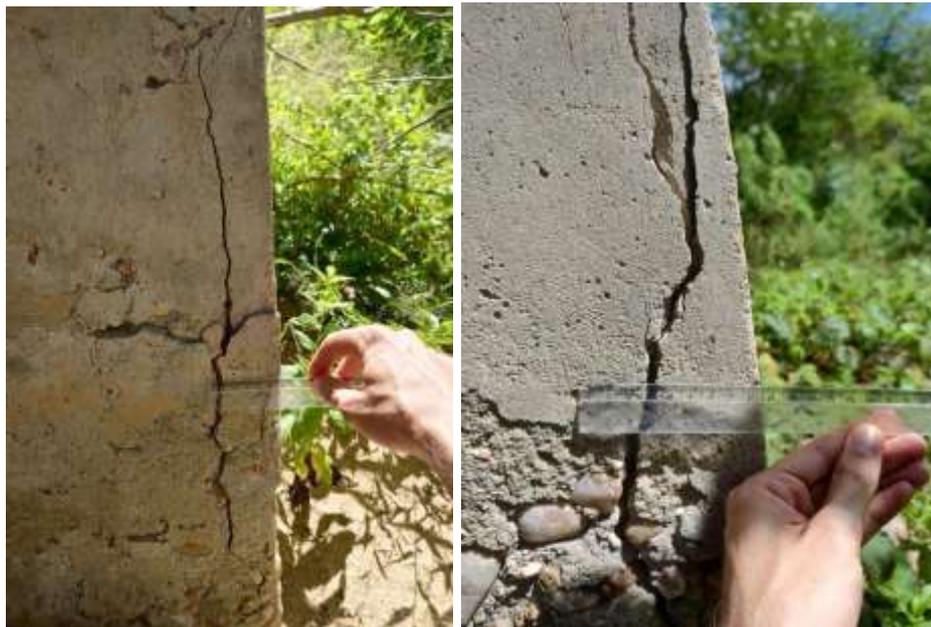
Figura 42 – Medição de abertura de fissuras nos pilares

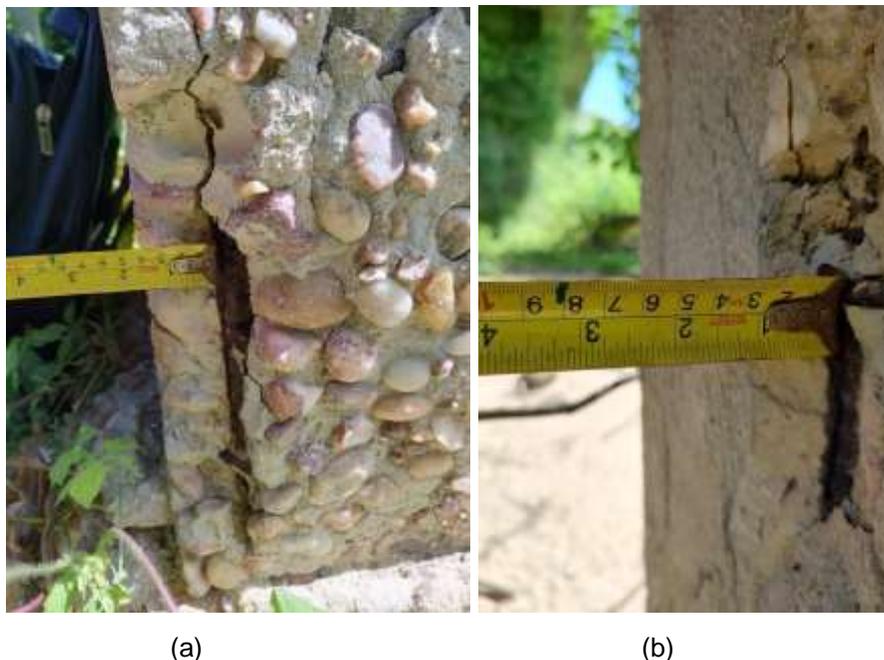
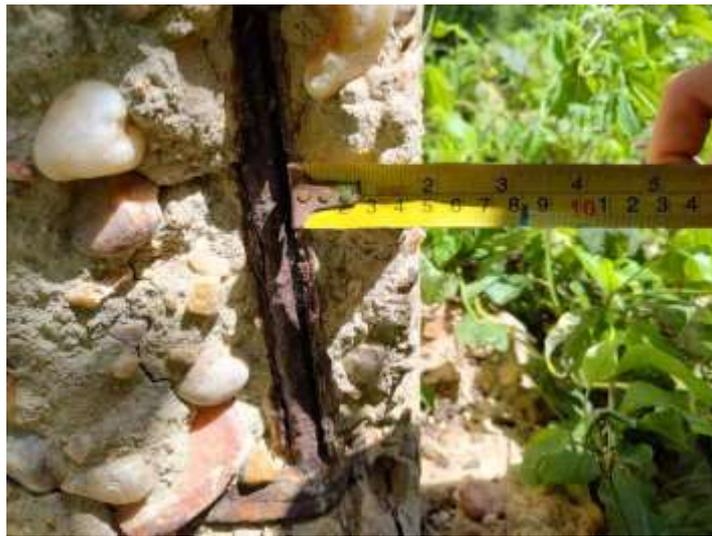
Figura 43 – Medição do cobrimento do concreto nos pilares

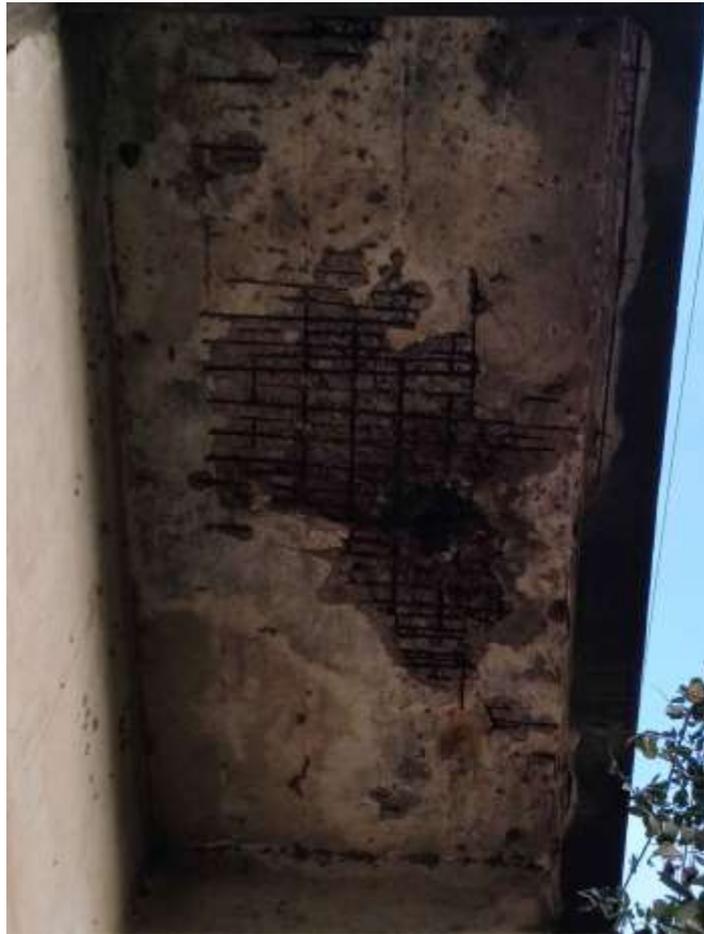
Ao realizar a visita técnica *in loco*, foi verificado diversas regiões, concentradas mais precisamente na parte em balanço da laje do tabuleiro, que apresentam armaduras expostas à corrosão e seus produtos (redução de seção da barra de aço, perda de aderência do conjunto aço-concreto e deslocamento do concreto), conforme apresenta a Figura 45.

Figura 45 – Corrosão do tabuleiro

A concentração dessas áreas na parte em balanço pode ter sido causada pela inexistência de um sistema de drenagem, haja vista que as águas que não escoam pelas extremidades longitudinais da ponte ficam retidas nas extremidades transversais e, em seguida, infiltram justamente na parte em balanço.

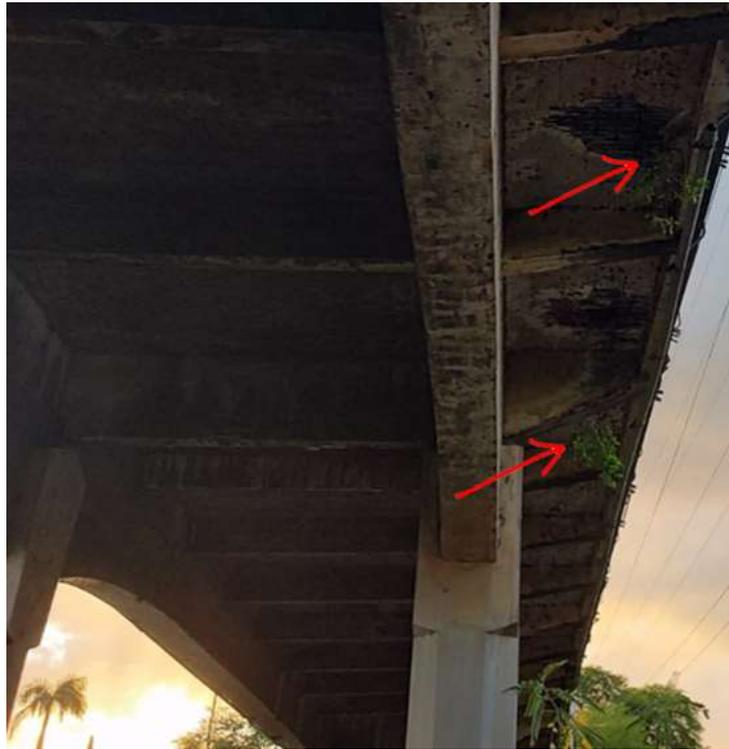
Figura 46 – Presença de plantas na face inferior da laje do tabuleiro

De acordo com Guabiroba (2012), o crescimento de raízes de plantas em zonas porosas do concreto gera tensões que degradam mecanicamente o concreto, favorecendo a entrada de outros agentes nocivos no interior da estrutura. A presença de plantas na estrutura de concreto caracteriza um ataque biológico, também chamado de biodeterioração.

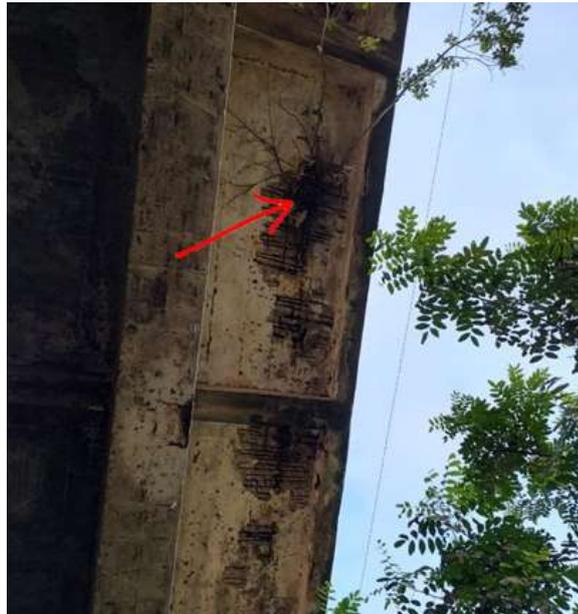
Figura 47 – Local onde foi presenciado o gotejamento

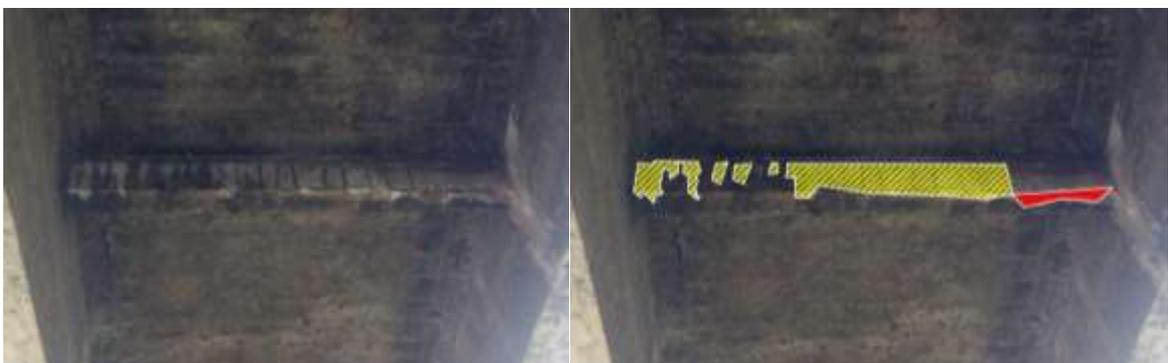
A Figura 48 ilustra algumas manchas esbranquiçadas observadas na transversina da ponte, possivelmente efeito do processo de lixiviação e dissolução de produtos solúveis, evidenciando a presença de eflorescência no elemento estrutural.

Figura 48 – Eflorescência na transversina da ponte

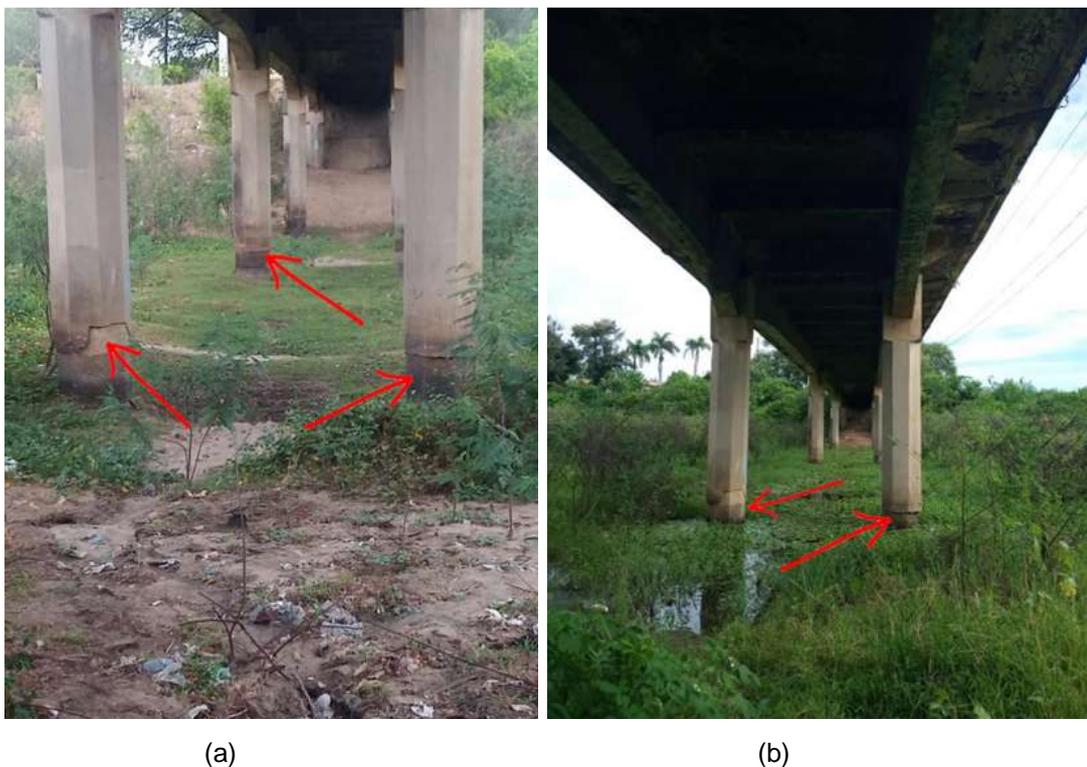
Figura 49 – Diferença de cenário encontrada

Esse processo de secagem-molhagem pode ter também acelerado o processo de corrosão nesses elementos. Segundo Moraes, Rueda Júnior e Schuenke (2021), diferentes graus de umidade e ventilação podem ser malélicas para as estruturas, e, as regiões mais críticas aos efeitos do processo corrosivo são aquelas submetidas a condições de exposição alternada de umidade e de acesso ao oxigênio, ou seja, locais com repetidos níveis de molhagem e secagem.

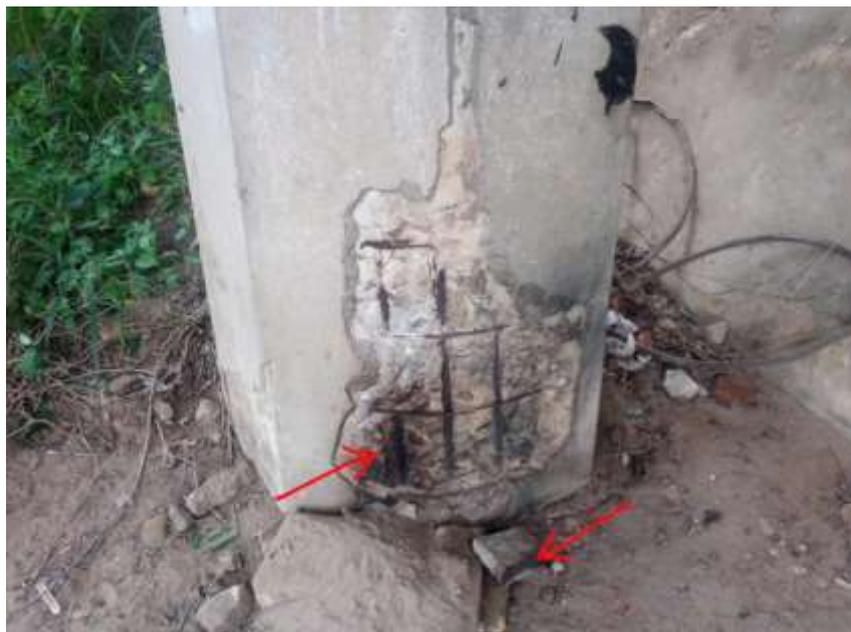
Figura 50 – Manchas escuras encontradas

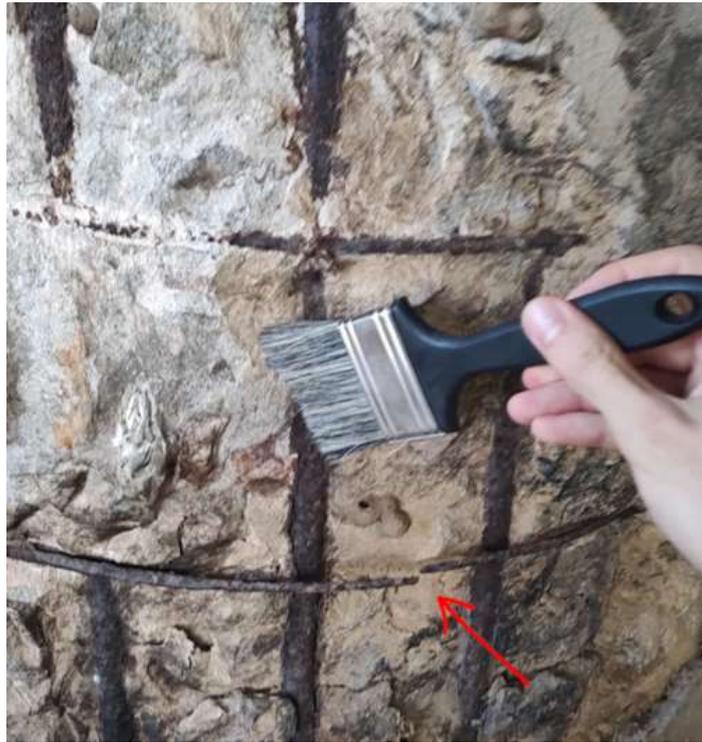
Como pode ser observado na Figura 51, um dos estribos do pilar citado anteriormente está rompido, evidenciando que o processo de corrosão já se intensificou.

Figura 51 – Estribo rompido por corrosão

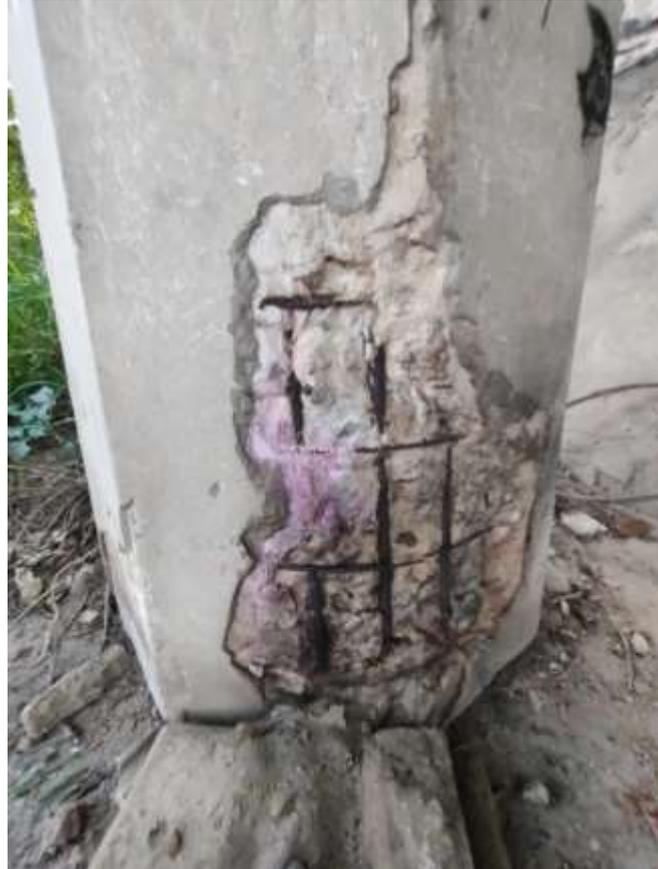
Figura 52 – Comportamento do pilar após o ensaio com fenolftaleína

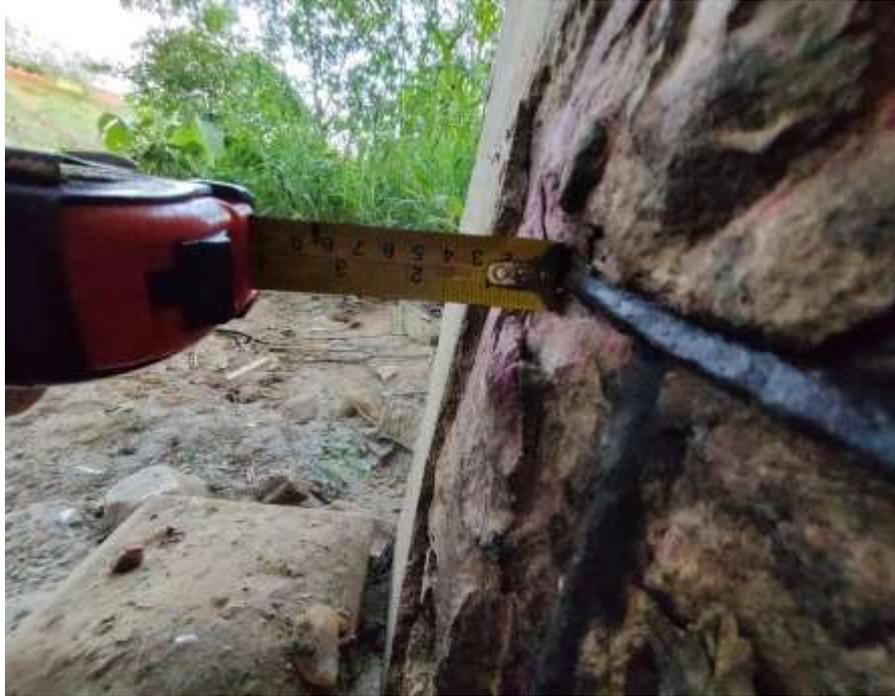
Figura 53 – Medição do cobrimento do concreto em pilar
