**AVALIAÇÃO FUNCIONAL DO PAVIMENTO DE UM TRECHO DA RN 269 ENTRE
AS CIDADES DE NOVA CRUZ E PASSA E FICA NO RIO GRANDE DO NORTE**

Trabalho de Conclusão de Curso
apresentado à Coordenação do Curso de
Graduação em Engenharia Civil da
Universidade Estadual da Paraíba, como
requisito parcial à obtenção do título de
Bacharel em Engenharia Civil.

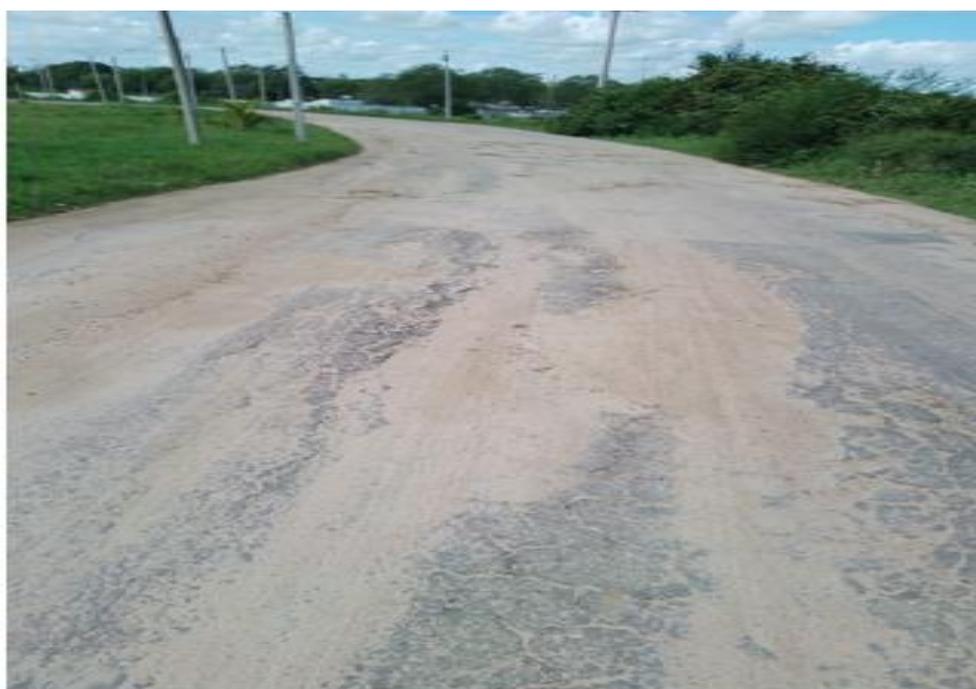
Figura 20 - Trecho 01

Ao analisar a superfície do pavimento no Trecho 01, de acordo com a Figura 18, observou-se em toda sua totalidade defeitos como afundamentos do pavimento, trincas couro de jacaré, panelas e remendos além da quantidade de material granular para tapar os buracos provisoriamente prejudicando o atrito do pavimento com os veículos.

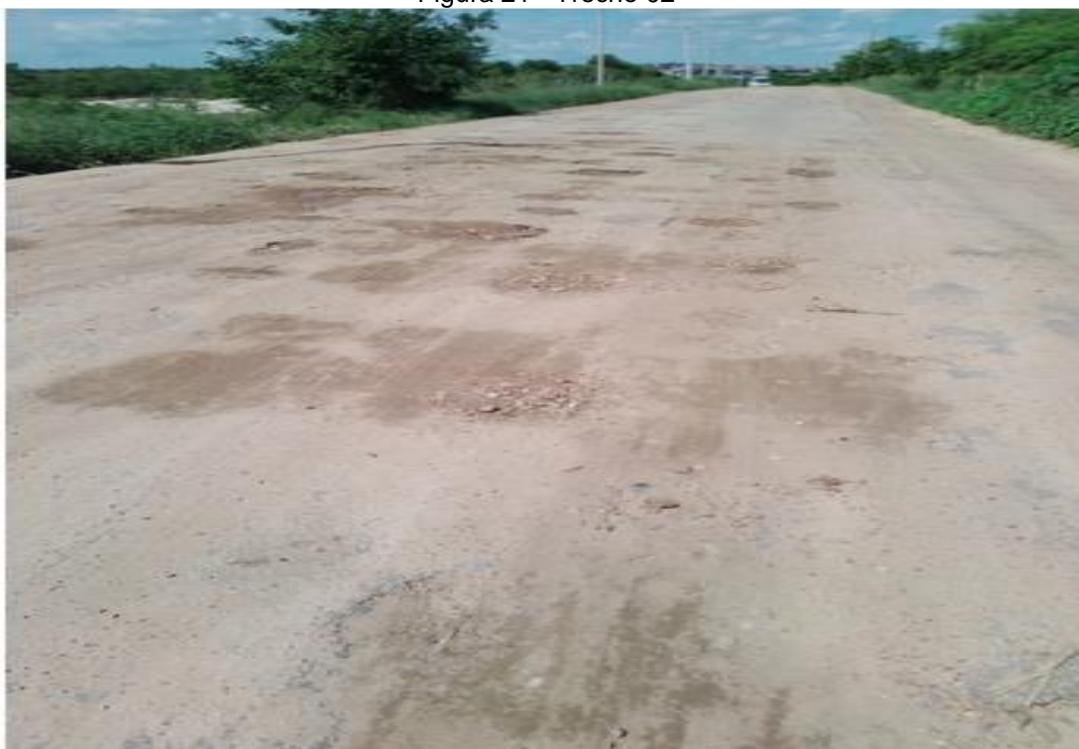
Figura 21 - Trecho 02

Nos Trechos 02 e 03 a superfície do pavimento apresenta defeitos como buracos, pois existe uma grade de degradação do pavimento praticamente em toda sua extensão e com o acúmulo de água no pavimento aumenta a erosão no revestimento. Pode-se observar também um material granular que não é adequado para manutenção do pavimento.

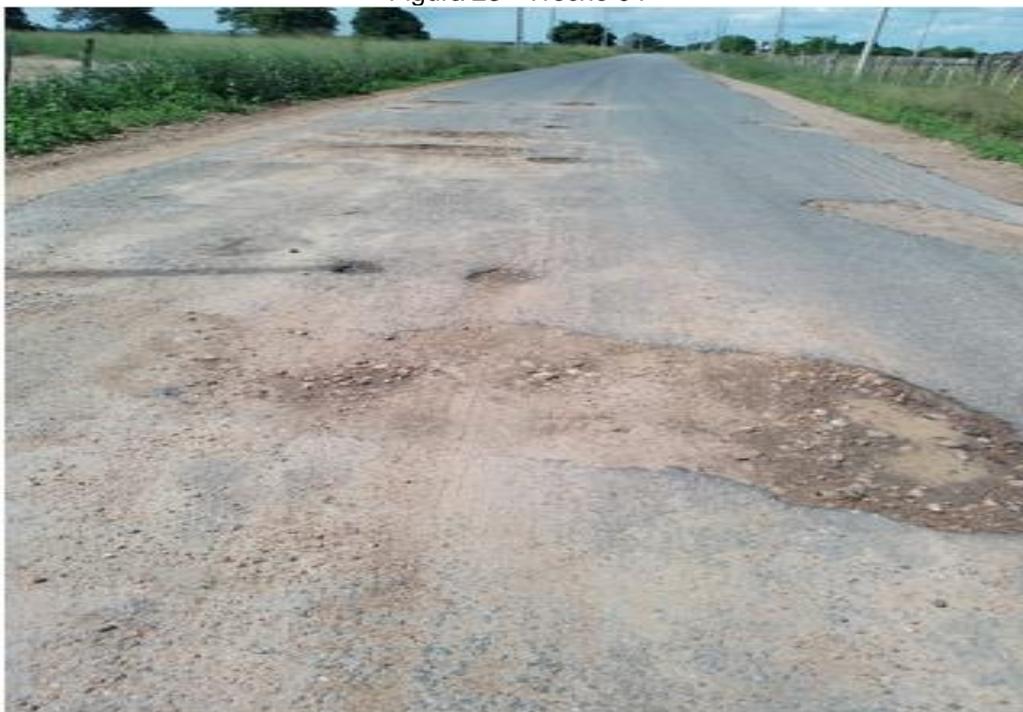
Figura 23 - Trecho 04

Na superfície do pavimento nos Trechos 04, 05, 06 e 07 são defeitos que se repete de maneira mais moderada em relação aos trechos anteriores, pois ainda são bastante recorrentes defeitos como buracos e trincas couro de jacaré e como nos trechos anteriores a presença de material para fechar os buracos sendo uma solução paliativa pois não resolve o problema definitivamente.

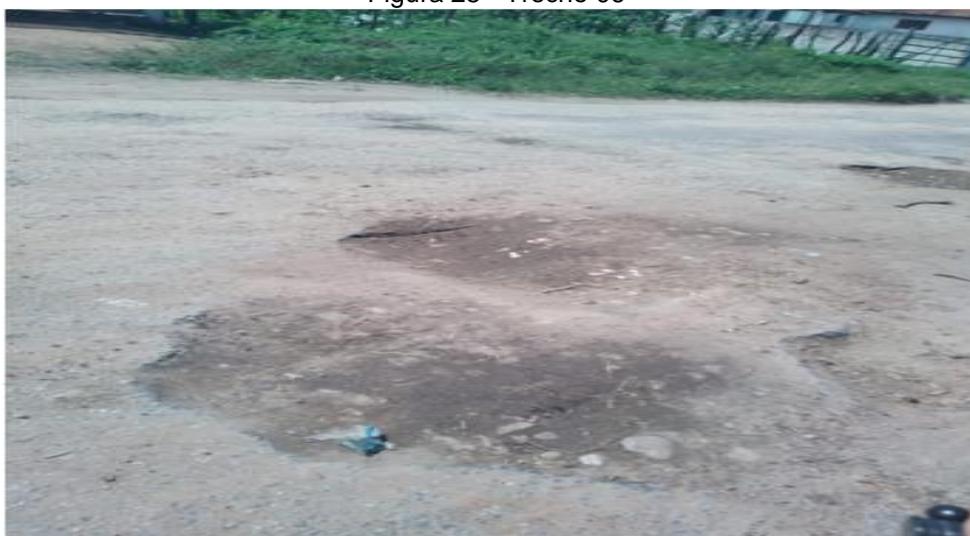
Figura 25 - Trecho 06

Nos Trechos 06 e 07 observaram-se defeitos semelhantes aos Trechos 03, 04 e 05; buracos e trincas couro de jacaré e presença de material para fechar os buracos.

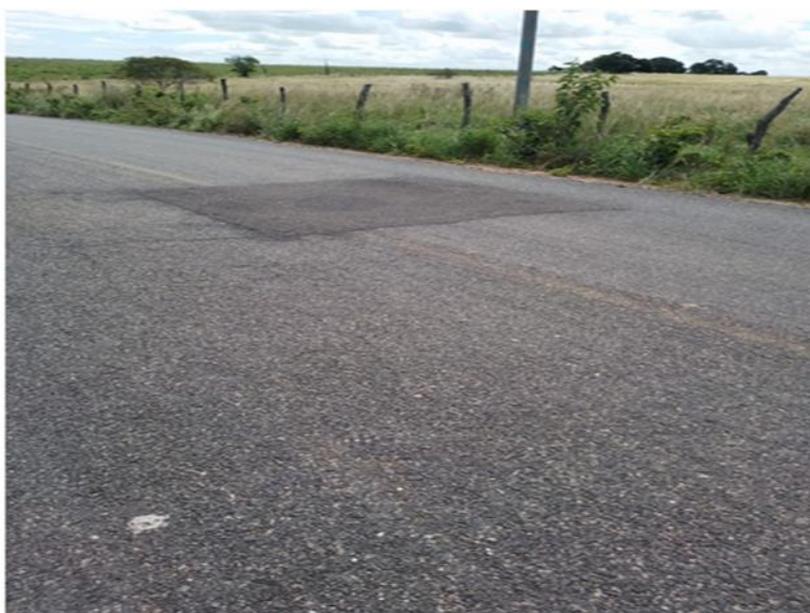
Figura 24 - Trecho 08

No pavimento dos Trechos 08, 09 e 10 foi verificada uma melhor condição de toda área de estudo, porém exibe defeitos comuns como panelas e remendo. Nessa parte da rodovia praticamente não se verificou mais o material granular presente nos demais trechos (utilizado para fechar os buracos).
