**IDENTIFICAÇÃO DOS MECANISMOS DE DETERIORAÇÃO DAS PONTES DE
CONCRETO ARMADO NA REGIÃO DO CURIMATAÚ ORIENTAL PARAIBANO:
ESTUDO DE CASO**

**ARARUNA
JUNHO / 2015**

Trabalho de Conclusão de Curso em Engenharia Civil da Universidade Estadual da Paraíba, como requisito parcial à obtenção do título de Bacharel em Engenharia Civil.

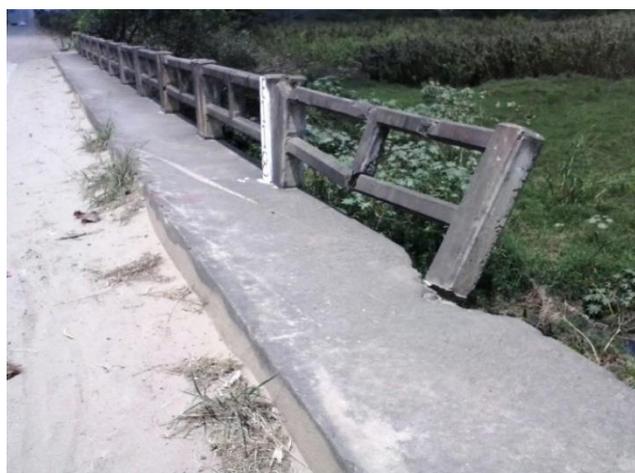
Além do choque de veículos automotores contra pilares, guarda-corpos (Figura 1) e guarda-rodas de viadutos que podem ser, desde o desgaste superficial de concreto à destruição de algumas peças estruturais (SOUZA; RIPPER, 1998).

Figura 1 – Guarda-corpos danificado por choques de veículos automotores em ponte da PB-073.

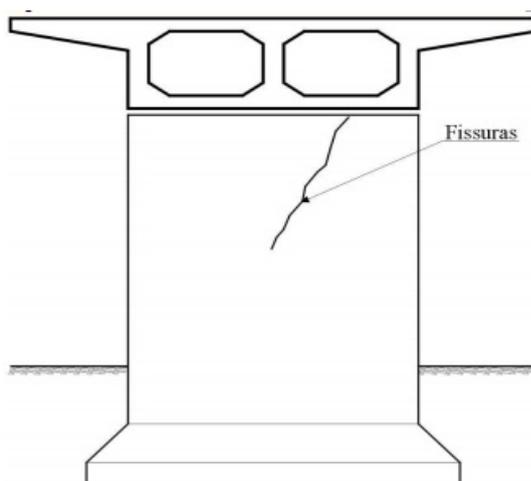
Figura 2 – Fissuras em pilares ou encontros provocados por recalques diferenciais.

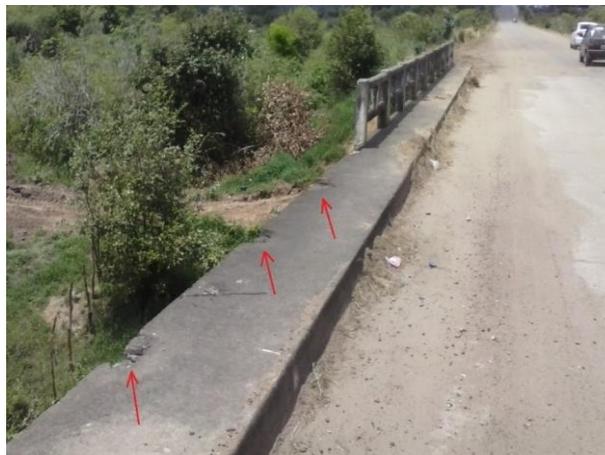
Figura 31 – Deterioração dos guarda-corpos e estrutura danificada. Fonte: própria.

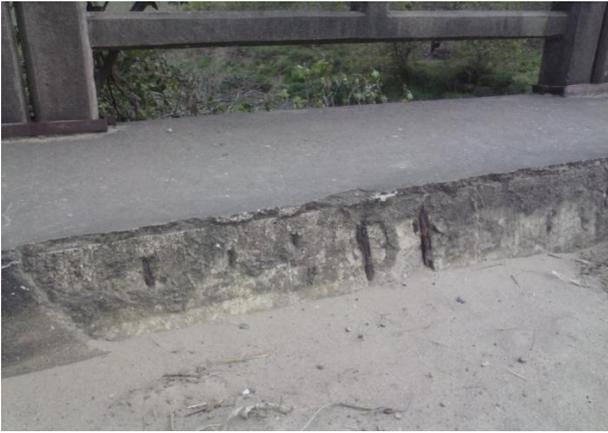
Figura 32 – Deterioração do passeio com armadura exposta. Fonte: própria.

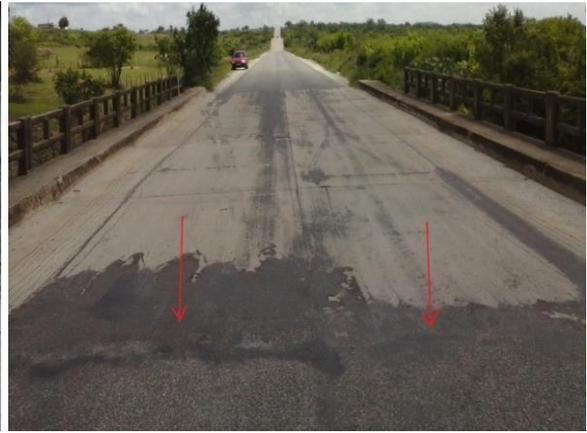
Figura 33 – Interrupção da funcionalidade das juntas de dilatação. Fonte: própria.

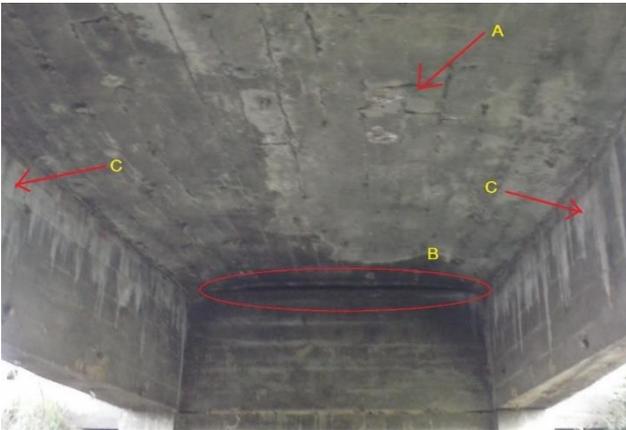
Figura 34 – (A) Descamação do concreto, (B) Arqueamento da estrutura e (C) Eflorescência. Fonte: própria.

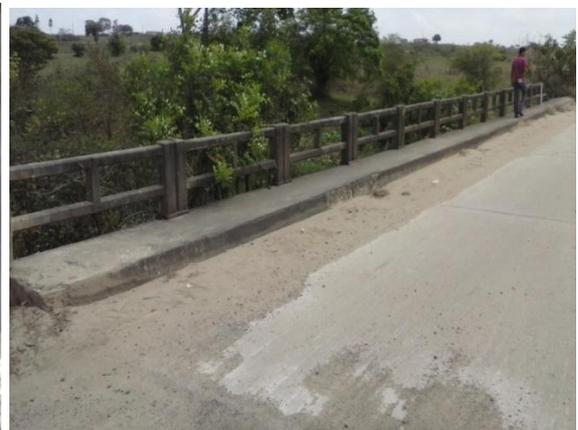
A Figura 35 expõe o acúmulo de solo sobre a ponte, obstruindo o sistema de drenagem, promovendo infiltrações generalizadas. Esse problema corrobora para o surgimento de diversas manifestações patológicas.

Figura 35 – Obstrução do sistema de drenagem. Fonte: própria.

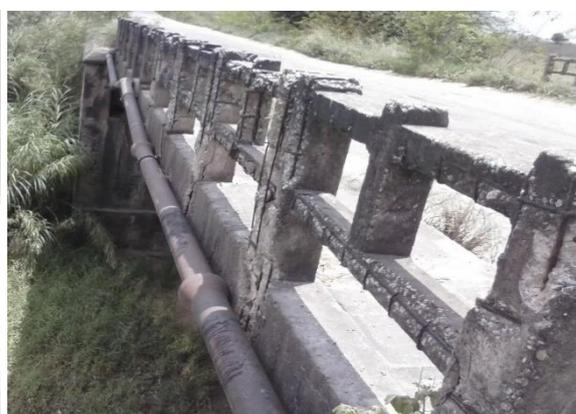
Figura 39 – Deterioração do Guarda-corpo.
Fonte: própria.

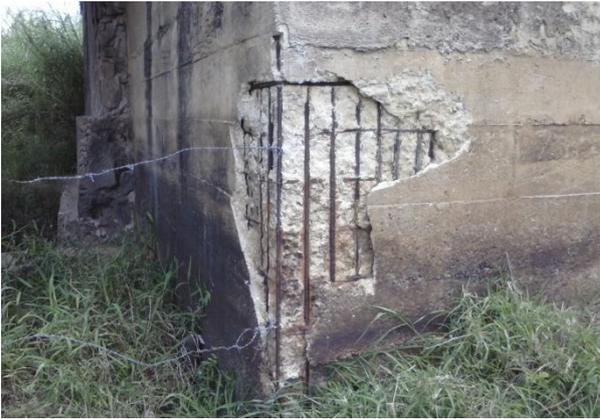
Figura 40 – Destacamento do concreto de cobrimento. Fonte: própria.

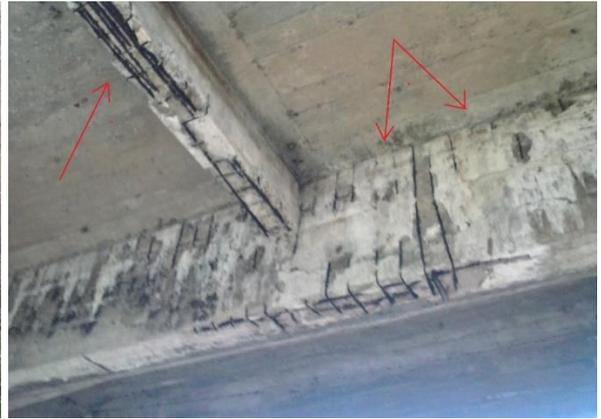
Figura 41 – Ataque por carbonatação produzindo sais de cálcio. Fonte: própria.

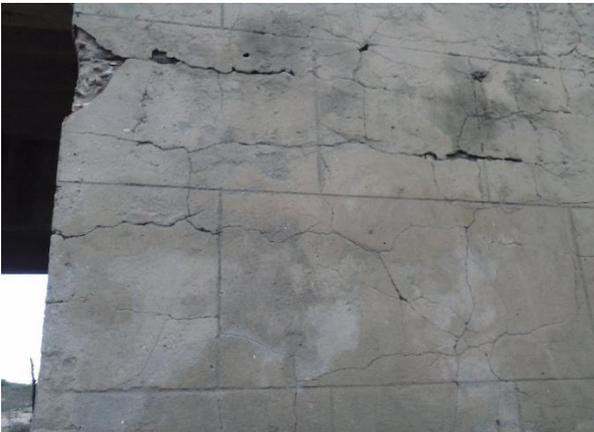
Figura 42 – Fissuração no muro de gravidade. Fonte: própria.

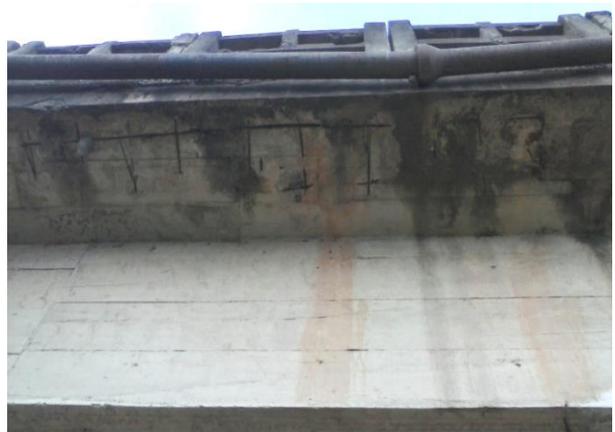
Figura 43 - Ausência de pingadeira da laje em balanço. Fonte: própria.

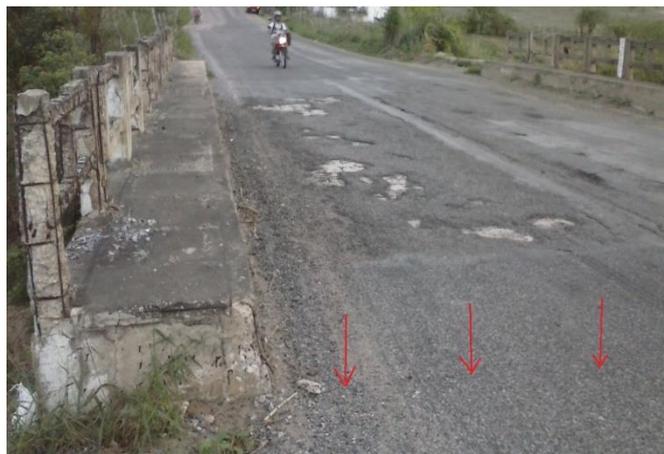
Percebe-se defeitos na camada de revestimento asfáltico que recobre a ponte, falhas estas encontradas evidenciam a falta de manutenção da rodovia, uma vez que o mesmo já atingiu o fim de sua vida útil, apresentando desgaste superficial e evolução para “panelas”. Tais defeitos afetam o conforto e segurança dos usuários, além de, contribuírem para a deterioração do tabuleiro da ponte (Figura 44).

Figura 44 – Falhas na pavimentação. Fonte: própria.

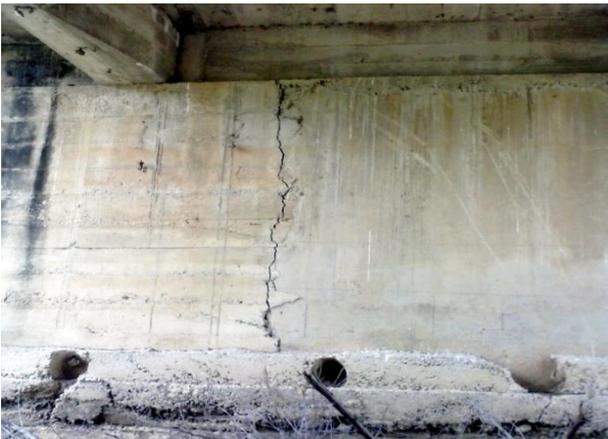
Figura 47 – Fissura de tração nos encontros.
Fonte: própria.

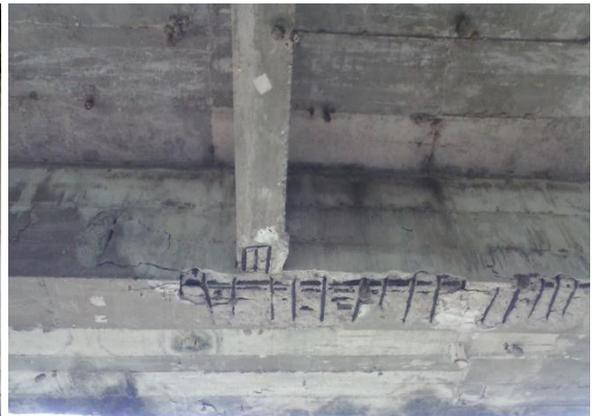
Figura 48 – Desagregação da massa de concreto.
Fonte: própria.

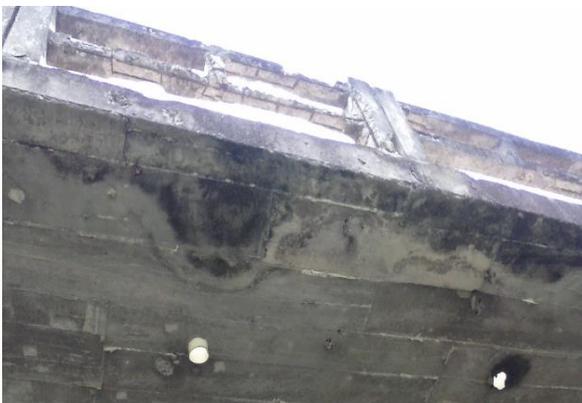
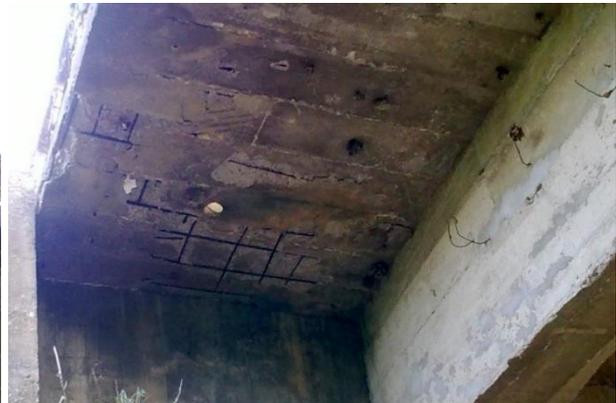
Figura 49 – (a) Ausência de pingadeira na face inferior da laje e (b) Armadura aparente.
Fonte: própria.

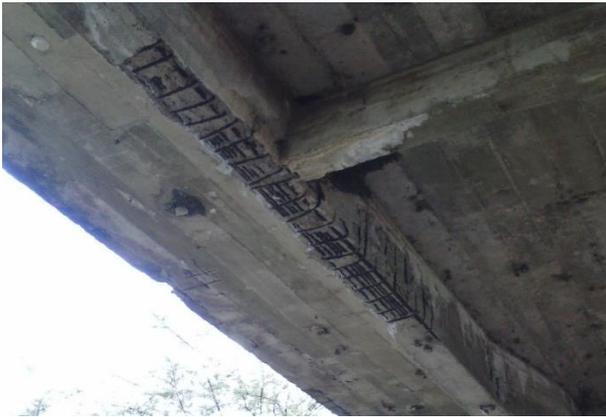
Figura 50 – Armadura exposta e perda de seção de viga primária. Fonte: própria.

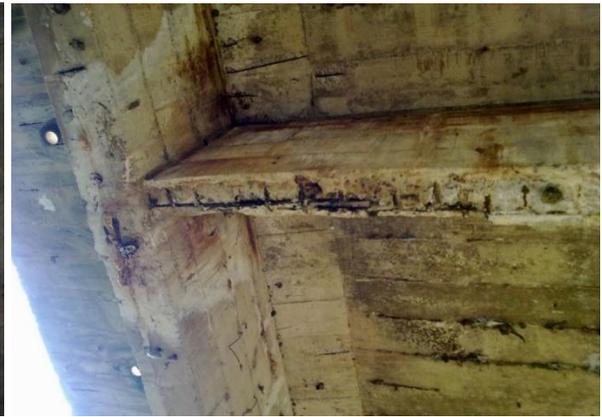
Figura 51 – Destacamento do concreto de cobrimento e exposição das armaduras. Fonte: própria.

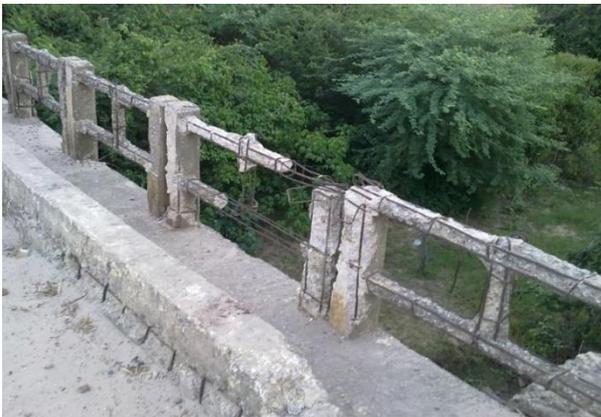
Figura 52 – Oxidação da armadura com perda de cobrimento e trechos desagregados. Fonte: própria.

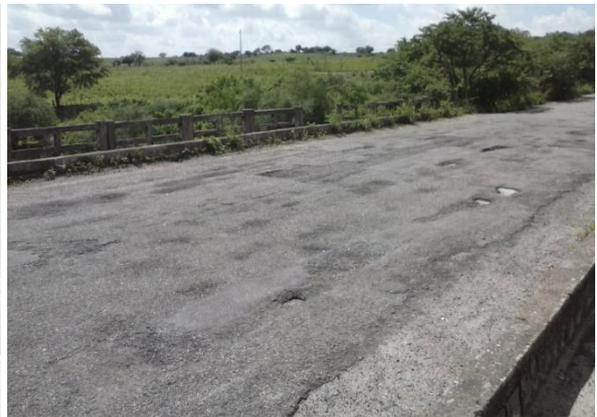
mesmo já atingiu o fim de sua vida útil, apresentando desgaste superficial e evolução para “panelas”. Tais defeitos afetam o conforto e segurança dos usuários, além de, contribuírem para a deterioração do tabuleiro da ponte (Figura 53).

Figura 53 – Deterioração do pavimento. Fonte: própria.
