**ANÁLISE DAS MANIFESTAÇÕES PATOLÓGICAS EM UMA PONTE DE
CONCRETO ARMADO LOCALIZADA NO MUNICÍPIO DE PIRPIRITUBA-PB**

Trabalho de Conclusão de Curso apresentado à
Universidade Estadual da Paraíba, Campus
VIII, como requisito parcial à obtenção do
título de bacharel em Engenharia Civil.

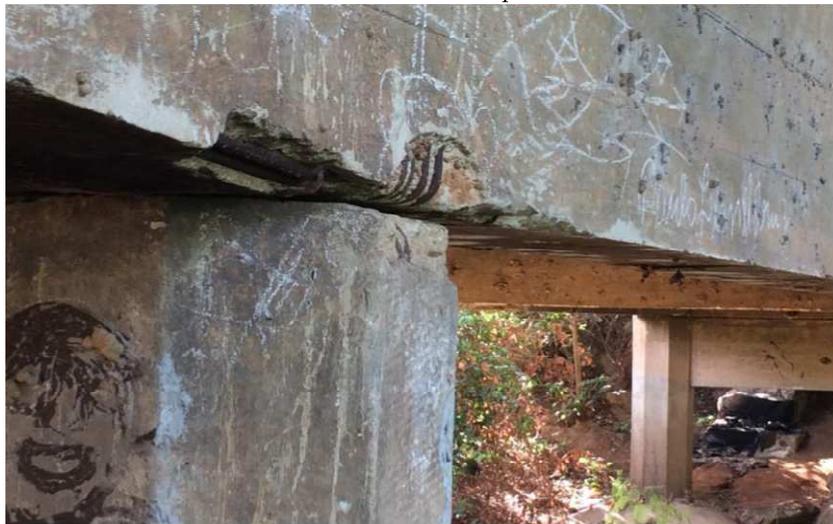
A partir das análises fotográficas foram observadas manifestações patológicas na ponte de concreto armado em estudo. A Figura 2 apresenta uma longarina da ponte sobre um pilar, os quais apresentam processo corrosivo nas armaduras e degradação do concreto.

Figura 2: Corrosão em armadura da longarina da ponte e degradação do concreto tanto na viga como no pilar, além da falta do neoprene

Dentre as possíveis causas das manifestações patológicas da longarina da ponte e do pilar, presentes na Figura 2, podem ser citados a corrosão das armaduras, a qual pode surgir devido ao ataque de agentes agressivos, como íons Cl^- (cloreto) e CO_2 (gás carbônico) despassivando a camada de proteção do concreto e das armaduras, favorecendo o processo de oxidação do aço, caracterizando uma corrosão por processo eletroquímico. Além disso, um visível descuido quanto à manutenção da estrutura é observado, o que também pode ser um fato gerador de corrosão e facilitador da degradação do concreto ao longo do tempo.

A Figura 2 também evidencia a falta da utilização do neoprene (elemento elástico de ligação entre segmentos estruturais que recebem as cargas e as transmitem de maneira adequada pela estrutura). Esse fato também pode ter sido responsável pela aceleração do rompimento do concreto por compressão devido ao contato direto entre a longarina e o pilar.

É importante observar na Figura 2 que a corrosão das armaduras e a degradação do concreto na longarina ainda são pontuais, porém o tempo será responsável por generalizar esse problema, caso o mesmo não seja reparado a tempo. Isso pode ser observado num comparativo entre as Figuras 4 e 5, onde ocorrem manifestações patológicas semelhantes, porém em estágios diferentes de evolução. Na Figura 4, a estrutura apresenta corrosão das armaduras, degradação do concreto, cobrimento insuficiente e eflorescência em estado inicial, mas a Figura 5 apresenta o problema de maneira generalizada.

O tratamento para a recuperação das partes corroídas, tanto do aço como do concreto, sugerido pelo DNIT (2006) considera o seguinte procedimento:

- Definir a área a ser tratada, de acordo com o projeto;
- Caso necessário, deve-se providenciar sinalização e limitação do tráfego;
- Garantir o acesso ao trecho danificado com plataformas de trabalho;
- Remover todo concreto contaminado ao redor do aço corroído, com jato de água ou ferramentas manuais para não danificar mais a armadura ou prejudicar sua aderência com o concreto, de modo que essa remoção deixe um espaço livre de, no mínimo, 2 cm entre o concreto e o aço. Essa remoção deve ser prolongada até atingir um comprimento de ancoragem de barra íntegra;

- Limpar cuidadosamente as barras de aço corroídas com escova de aço para pequenas áreas ou com jato de areia para grandes áreas;
- Examinar as barras limpas e verificar se houve uma perda de capacidade resistente superior a 10%, pois neste caso as barras devem ser suplementadas;
- Após esse tratamento, as armaduras recuperadas e as suplementadas (se forem necessárias) devem ser pintadas com tinta especial antiferruginosa;
- Para o novo concreto, quando não for necessário o uso de formas, a seção pode ser recomposta com concreto convencional, produzido no local e aditivado com sílica ativa. No caso do uso de formas, é recomendável utilizar o concreto projetado, aditivado e desempenado, devendo-se em ambos os casos (com forma e sem forma) atentar-se para as vibrações provocadas pelo tráfego, bem como efetuar cura prolongada, mínima de 7 dias;

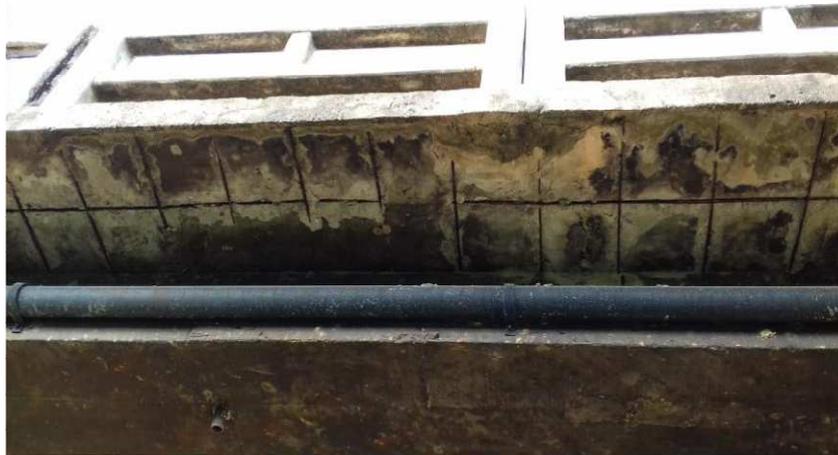
A Figura 3 apresenta a exposição da armadura corroída da laje do tabuleiro em sua parte lateral acompanhada da degradação do concreto.

Figura 3: Corrosão das armaduras da laje do tabuleiro da ponte

De acordo com a Figura 3, observa-se que o concreto responsável pelo cobrimento das armaduras sofreu deslocamento, expondo as armaduras que sofreram corrosão. Sendo assim, a Figura 3 evidencia uma estrutura vulnerável às ações dos agentes agressivos, pois uma provável má execução produziu um cobrimento insuficiente do concreto facilitando seu deslocamento e posterior degradação da armadura.

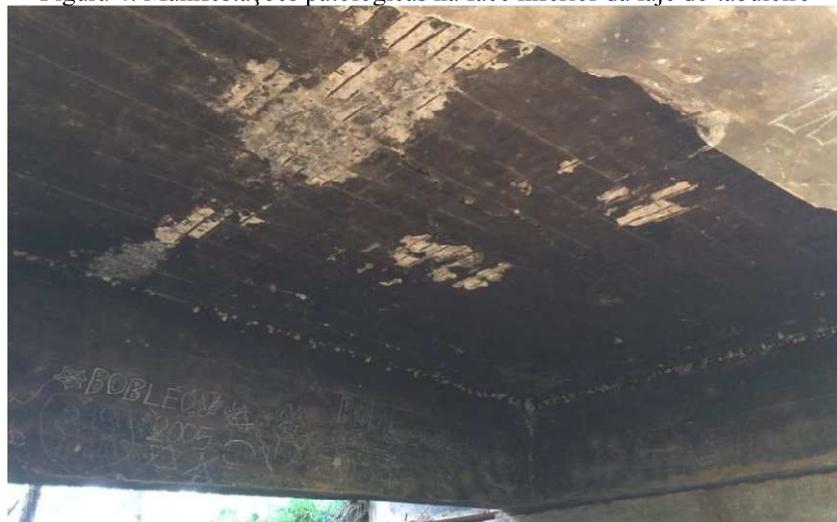
As Figuras 4 e 5 apresentam algumas manifestações patológicas agregadas na região do tabuleiro da laje, como corrosão das armaduras, degradação do concreto, cobrimento insuficiente e eflorescência na face inferior da laje do tabuleiro.

Figura 4: Manifestações patológicas na face inferior da laje do tabuleiro

Através das Figuras 4 e 5 observa-se que a degradação do concreto pode ter ocorrido devido às reações dos gases carbônico (CO_2) e sulfuroso (SO_2) com a umidade do ar. Além disso, observa-se que a armadura sofreu corrosão, o que pode ter acarretado no fenômeno da expansão e por consequência, no deslocamento do concreto. Outro fator que pode ter contribuído para a degradação do mesmo, foi a execução de um cobrimento insuficiente de concreto, facilitando a penetração dos agentes agressivos e acelerando as reações de degradação tanto do concreto como das armaduras. Já a eflorescência provavelmente ocorreu devido à presença de umidade do ambiente que facilitou a reação com o concreto, auxiliando no surgimento das superfícies esbranquiçadas, apresentadas nas Figuras 4 e 5.

Em se tratando das eflorescências, a maior parte delas pode ser removida por simples procedimentos, tais como escovação com escova dura e seca, escovação com escova e água, leve jateamento d'água e leve jateamento de areia (LAPA, 2008).

Para que as eflorescências não tornem a aparecer, é necessário reduzir a absorção de água com o tratamento de trincas e fissuras e pinturas hidrofugantes (LAPA, 2008).

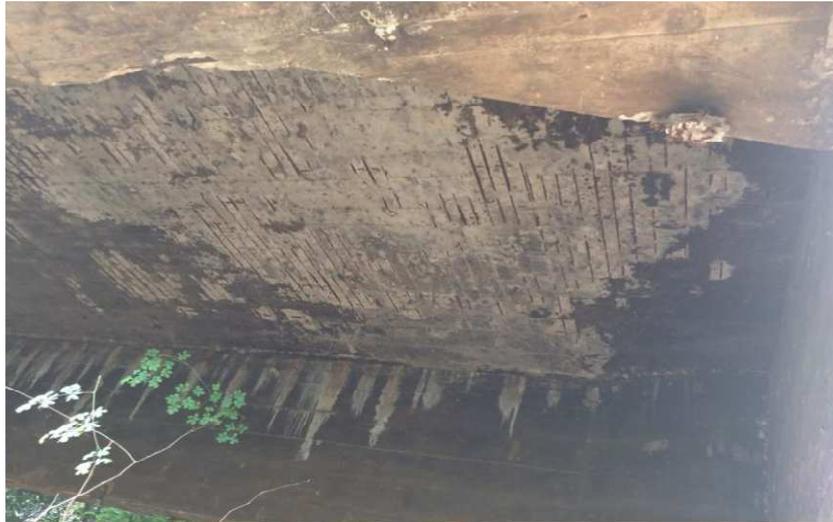
Figura 5: Manifestações patológicas na face inferior da laje do tabuleiro em estado mais avançado

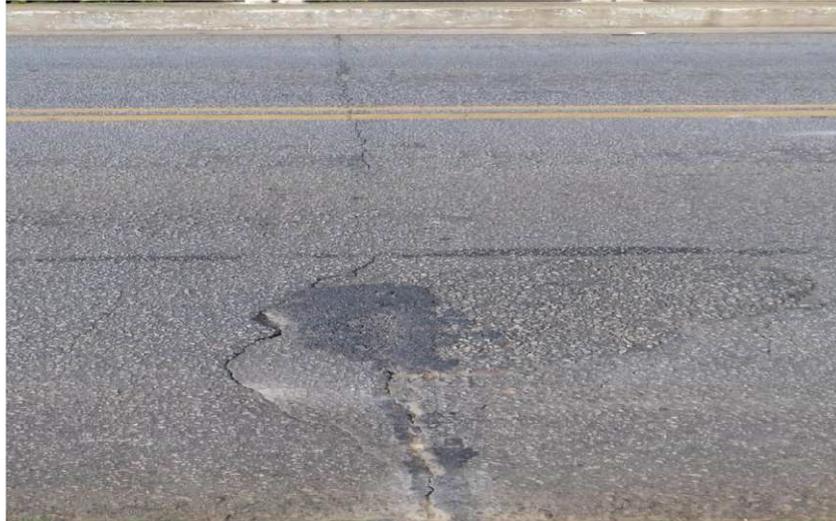
Na Figura 6, o pavimento que recobre a ponte apresenta uma interrupção das juntas de dilatação, visto que o recapeamento foi executado sobre a junta de dilatação.

Figura 6: Interrupção das juntas de dilatação no pavimento que recobre a ponte

De acordo com a Figura 6, observa-se o surgimento de trincas transversais à estrada. Estas foram formadas, pois no processo de recapeamento foi aplicado revestimento asfáltico sobre as juntas de dilatação do pavimento, interrompendo-as, facilitando o surgimento dessa manifestação patológica.

Para o tratamento das juntas de dilatação do pavimento que recobre a ponte, pode-se utilizar um selante monocomponente autonivelante. O mesmo tem elevada capacidade de acomodação de movimentos e possui baixo módulo de elasticidade, podendo absorver movimentos com tensões muito baixas nas zonas de adesão, aumentando a longevidade e assegurando sua estanqueidade. Além disso, o selante não se degrada nem perde propriedades significativas quando exposto tanto em elevadas temperaturas, como em temperaturas amenas (SIKA, 2013).
