**ESTUDO DE CASO SOBRE A EXECUÇÃO DE RESERVATÓRIOS DA CIDADE**  
**MADURA EM GUARABIRA/PB**

Trabalho de Conclusão de Curso apresentado ao Departamento de Engenharia Civil da Universidade Estadual da Paraíba, como requisito parcial à obtenção do grau de Bacharel em Engenharia Civil.

**Área de concentração:** Patologia e Estruturas

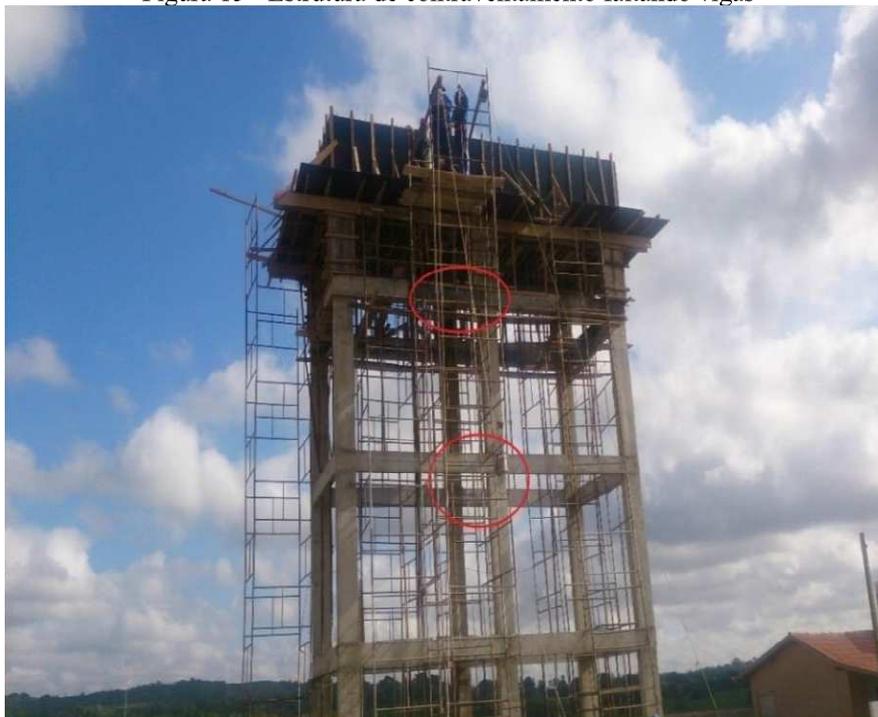
Figura 15 - Estrutura de contraventamento faltando vigas

Outro fator determinante também foi a ausência das vigas que fazem parte da estrutura de contraventamento. Um erro que pode prejudicar toda estrutura, devido a uma fiscalização deficiente e um fraco comando de equipes, normalmente relacionados a uma baixa capacitação podem, com facilidade, levar a graves erros em determinadas atividades. O que pode minimizar esses erros seria o acompanhamento da execução por um profissional que possua conhecimentos técnicos, assim orientando os trabalhadores, fiscalizando cada etapa, buscando a melhor forma de executar a estrutura, conforme especificado em projeto.

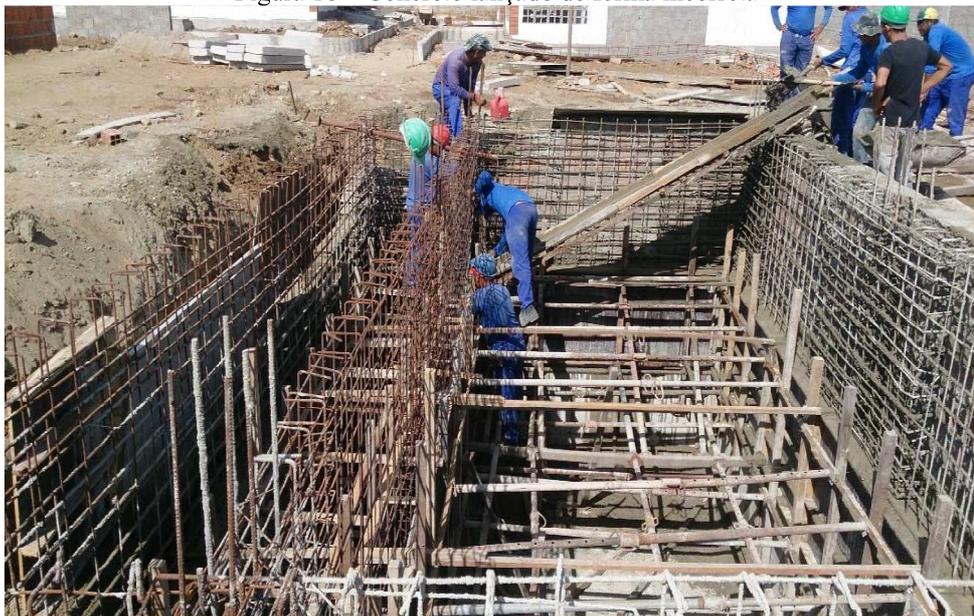
Devido à falta de espaçadores entre as armaduras e as fôrmas, aconteceu que, o aço ficou exposto aos agentes agressivos causando a corrosão do mesmo. O lançamento do concreto não seguiu os padrões normativos e de boas práticas de execução de obras. Pois devido à dificuldade de o concreto ser lançado até o fundo, utilizou-se folhas de madeirite e tábuas inclinadas até o fundo (ver figura 18).

Figura 18 – Concreto lançado de forma incorreta

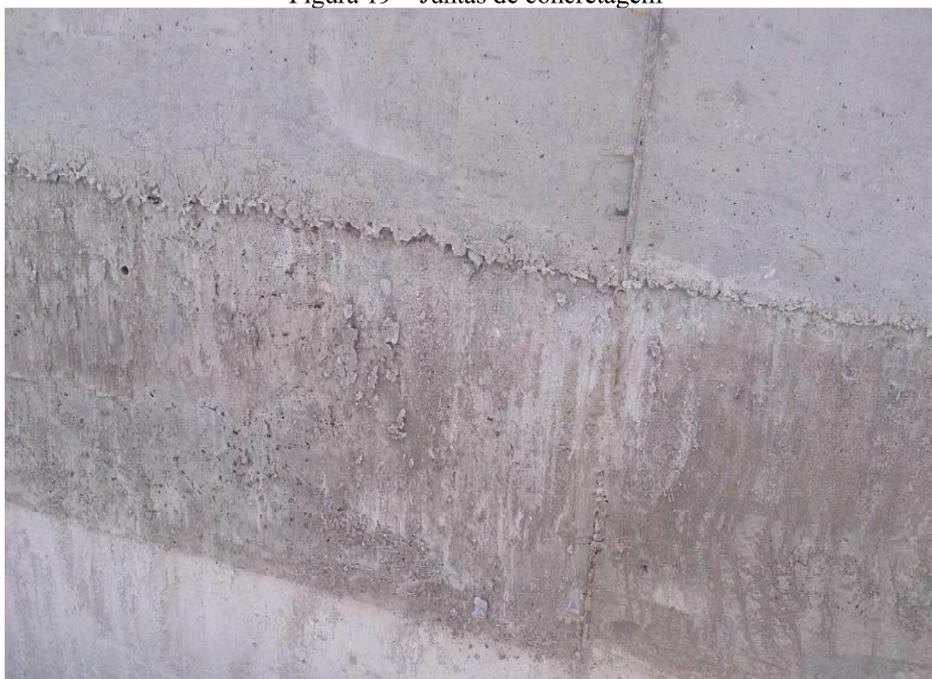
Não houve uma concretagem monolítica das paredes do reservatório, este foi concretado em quatro etapas, gerando assim juntas frias (Figura 19). Caso não tratado, nessas juntas podem ocorrer fissuração devido a dilatação térmica nas placas de concreto, gerando futuramente possíveis vazamentos.

Figura 19 – Juntas de concretagem

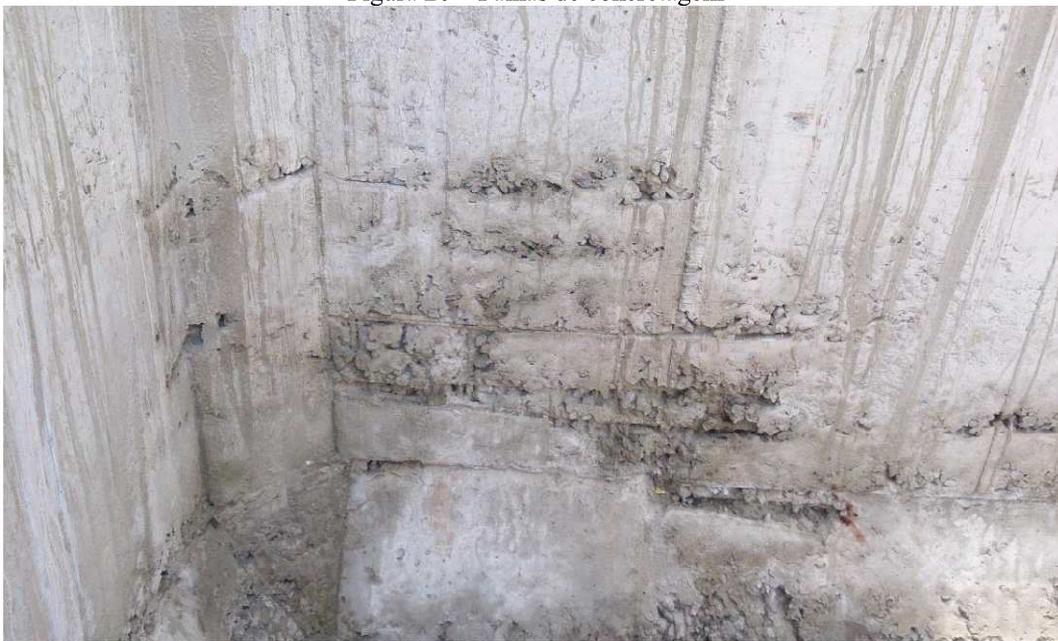
Após a concretagem das paredes, foi constatado diversas patologias, como segregação da brita, devido ao mau lançamento, ninhos de concretagem (Figura 20) causado pela ausência do vibrador, barras de aço aparente (Figura 21), devido à falta de espaçadores, e algumas fissuras causadas por retração hidráulica.

Figura 20 – Falhas de concretagem

Devido à falta de adensamento necessário, mal lançamento do concreto, e também a falta de espaçadores, ocorreram vários problemas patológicos como ninhos de concretagem, segregação de brita e aço exposto na estrutura. No tratamento desses problemas, o mais indicado é limpar a superfície de concreto e aplicar graute nessas falhas. Quando houver aço aparente aplica-se um tratamento superficial para combater a corrosão e depois faz-se o grauteamento da superfície danificada. No caso dos dois reservatórios em estudo, não foi utilizado essa forma

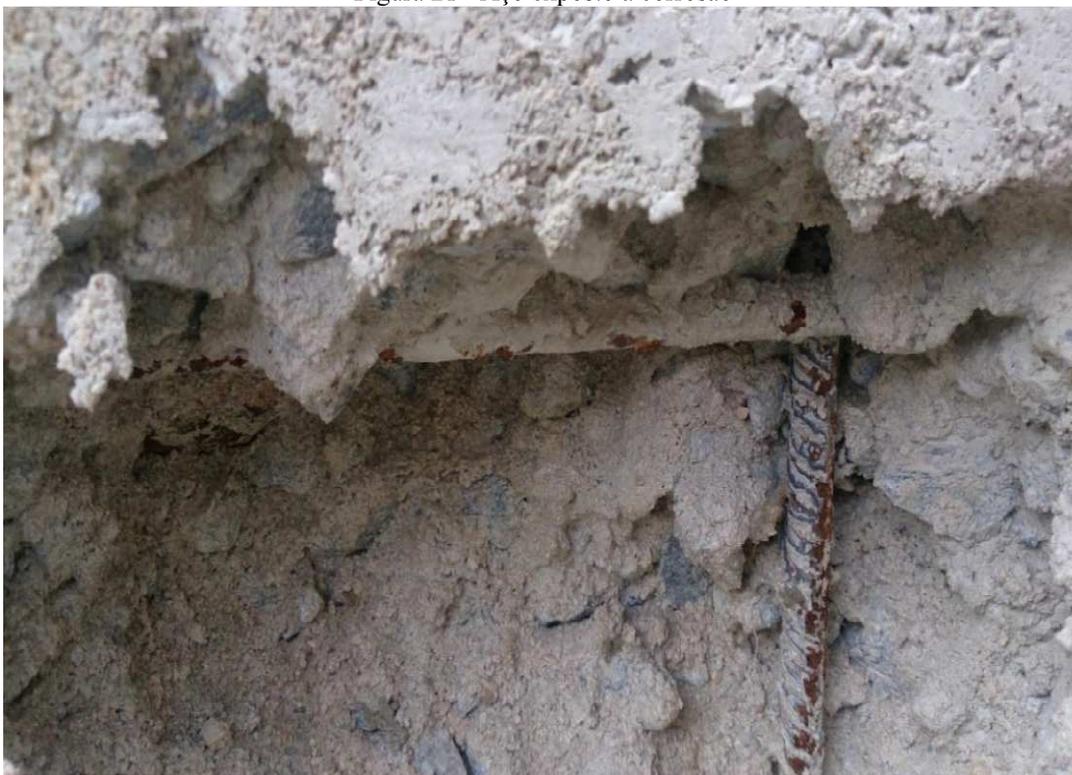
Figura 21 - Aço exposto a corrosão

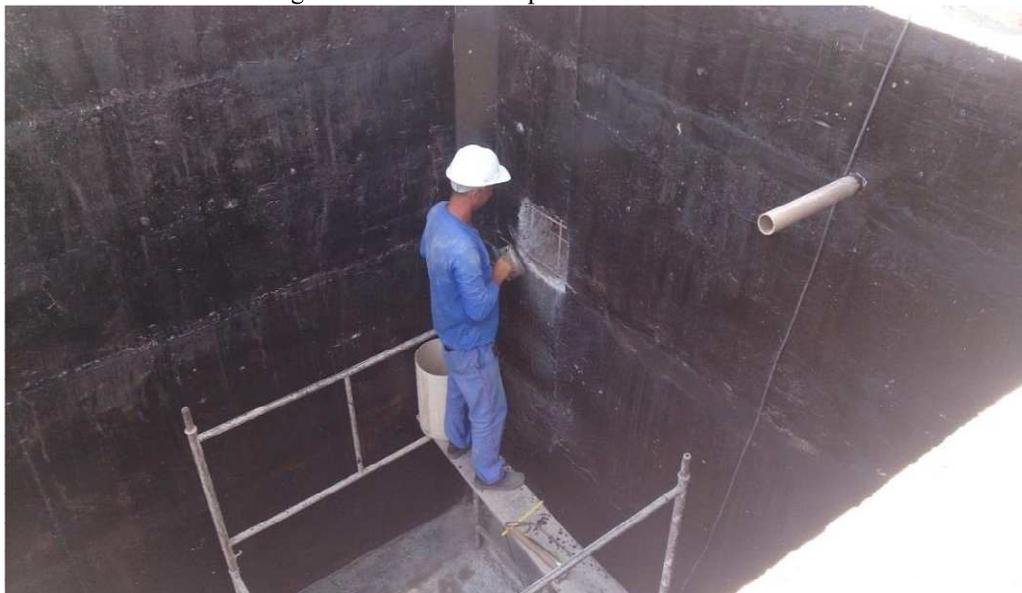
Depois de pronta toda estrutura do reservatório, percebeu-se que faltava um tubo de PVC DN300mm para passagem de água da caixa de areia para o reservatório. Contudo, foi necessário executar uma abertura para fixar o tubo (ver figura 22).

Figura 22 - Abertura na parede do reservatório

Devido a essa falta de atenção na execução ocasionou um erro muito comum na construção civil, que é fazer aberturas em elementos estruturais após a execução, causando abalo na estrutura e diminuindo a resistência do mesmo. Outra falha que foi verificada foi um vazamento na parede que divide a caixa de areia e o reservatório, que provocou o desprendimento da manta asfáltica das parede e fundo, conforme figura 23 e 24.

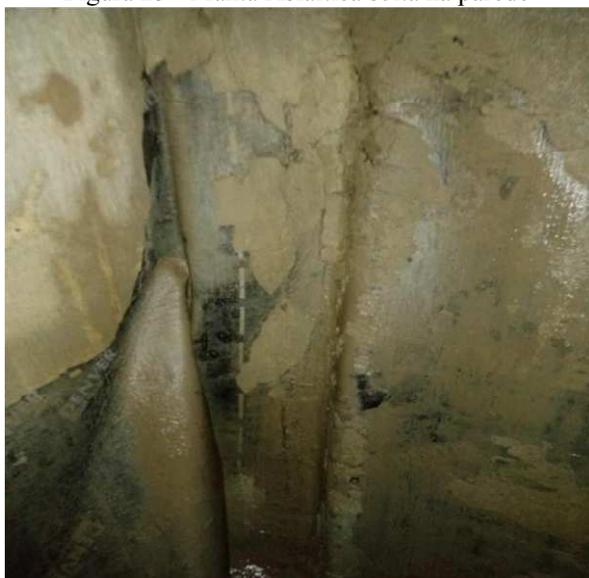
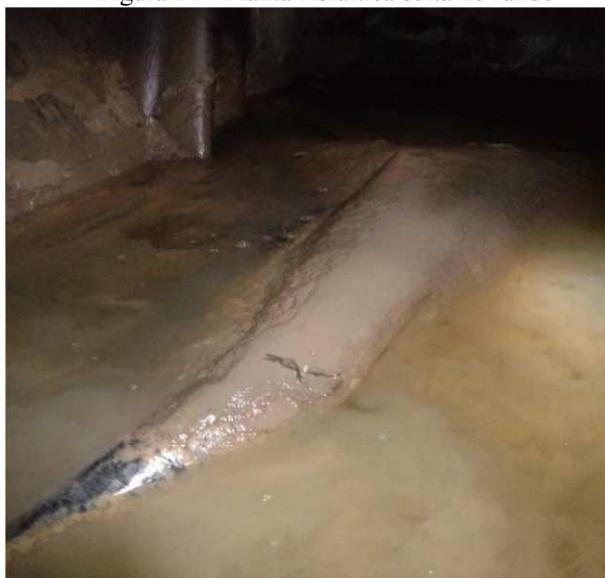
Figura 23 - Manta Asfáltica solta na parede

Figura 24 - Manta Asfáltica solta no fundo

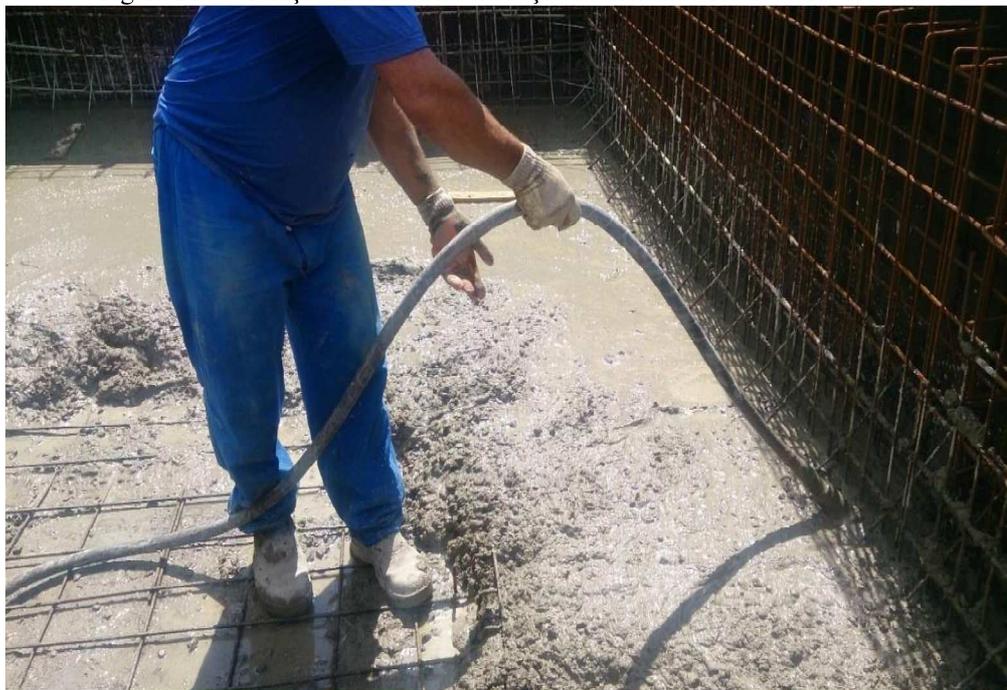
Figura 25 – Vibração incorreta na execução do fundo do reservatório elevado

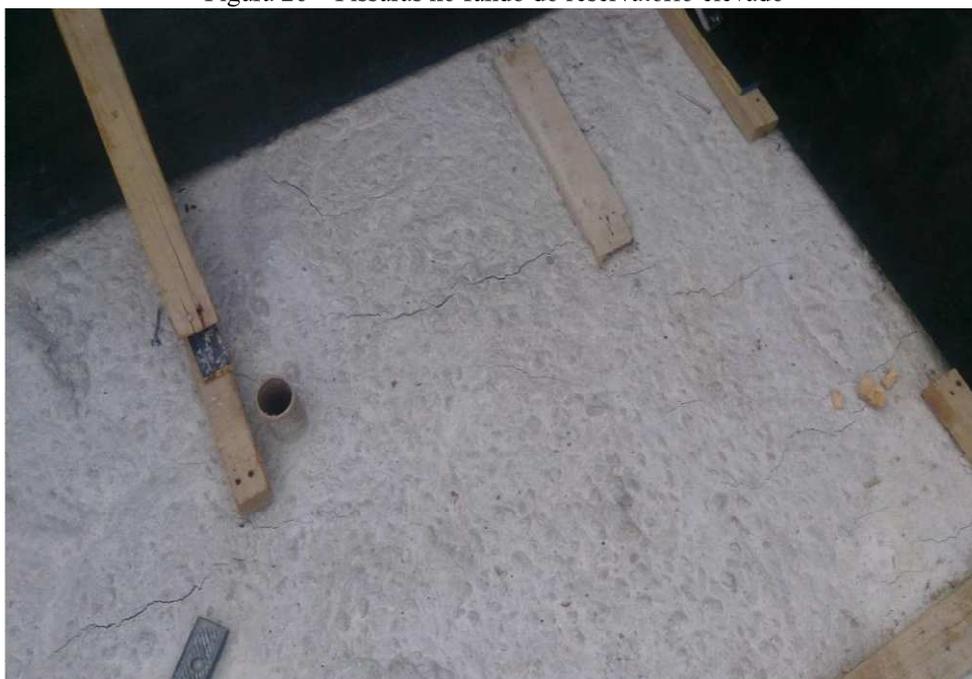
Depois da concretagem do piso, assim nos primeiros dias de cura foi observado várias fissuras possivelmente provocadas por retração hidráulica (Figura 26), devido à falta de água na cura. Posteriormente, essas fissuras podem vir a provocar um vazamento nesse reservatório, caso não sejam tratadas corretamente.

Figura 26 – Fissuras no fundo do reservatório elevado

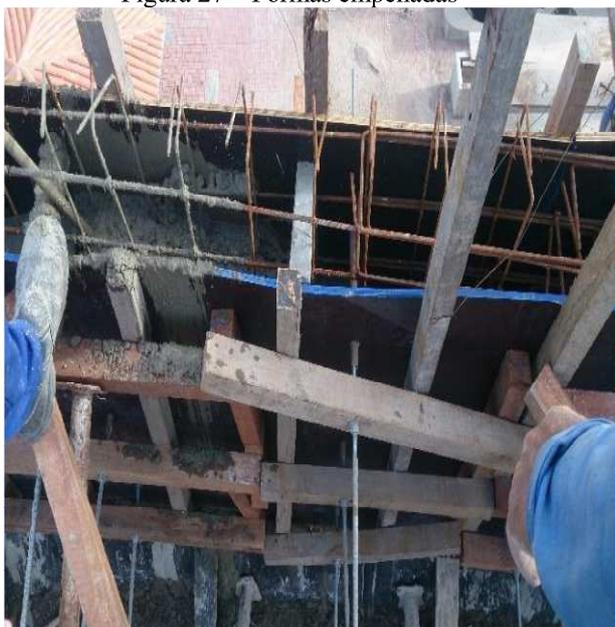
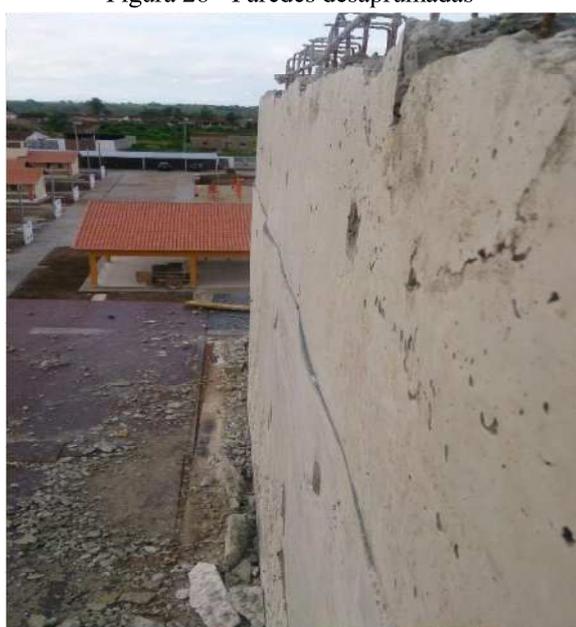
Após a execução das mísulas, foi dado início a concretagem das paredes. Antes de concretar fixou-se as fôrmas internas e posicionou-se as escoras metálicas. Também foi utilizado alguns espaçadores improvisados de blocos de intertravado. As fôrmas foram travadas com tirantes e sarrafos, mas por causa dos espaçadores improvisados e mal posicionados, ocorreu um empeno das folhas de madeirite, resultando em paredes desaprumadas após a concretagem, como vemos nas figuras 27 e 28.

Figura 27 – Fôrmas empenadas

Figura 28 - Paredes desaprumadas

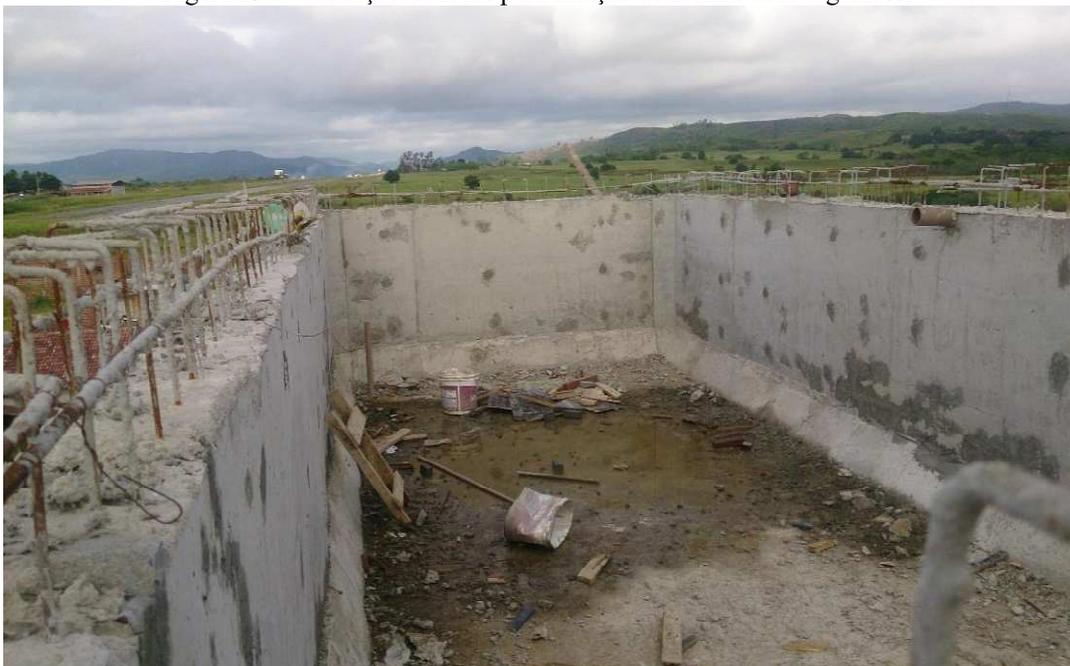
Outra falha observada, foi a vedação dos furos utilizados para fixar e prender as fôrmas com argamassa (Figura 29). Na execução da vedação, não houve a preocupação de retirar os tubos de PVC dentro das aberturas, assim, impossibilitando uma aderência entre o tubo e a argamassa aplicada, podendo futuramente ocorrer um vazamento, e posteriormente, desprender a manta asfáltica, assim como ocorreu no reservatório enterrado.

Figura 29 – Vedação de furos para fixação de fôrmas com argamassa.

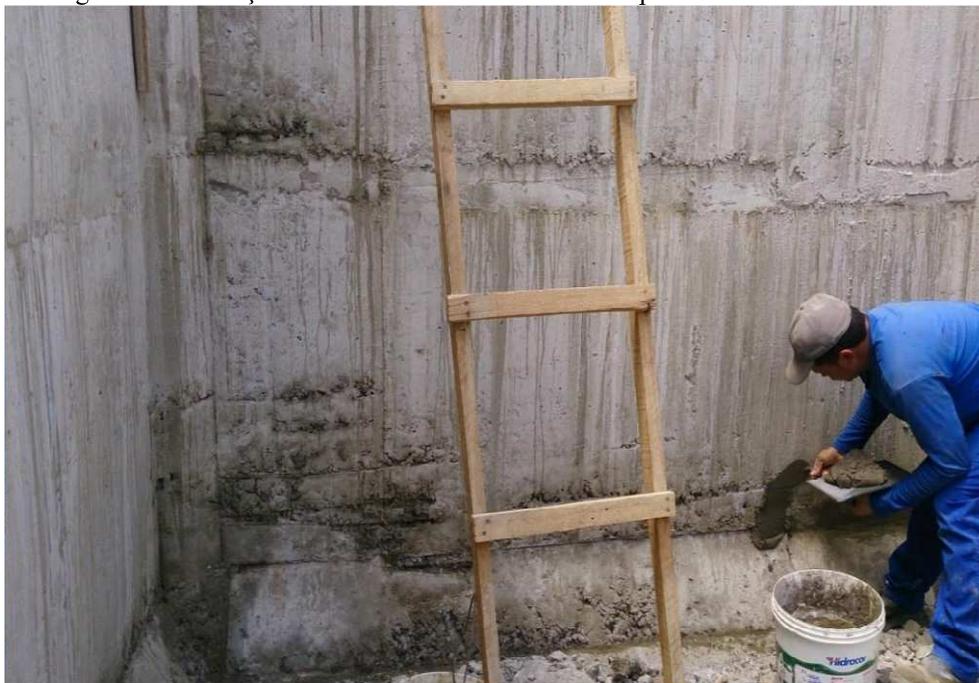
que seria o mais indicado como solução corretiva. Foi utilizado simplesmente a fixação de argamassa 1:3(Cimento, Areia) que foi aplicada em todas as falhas, conforme figura 30.

Figura 30 – Correção não recomendada das falhas das paredes de concreto armado

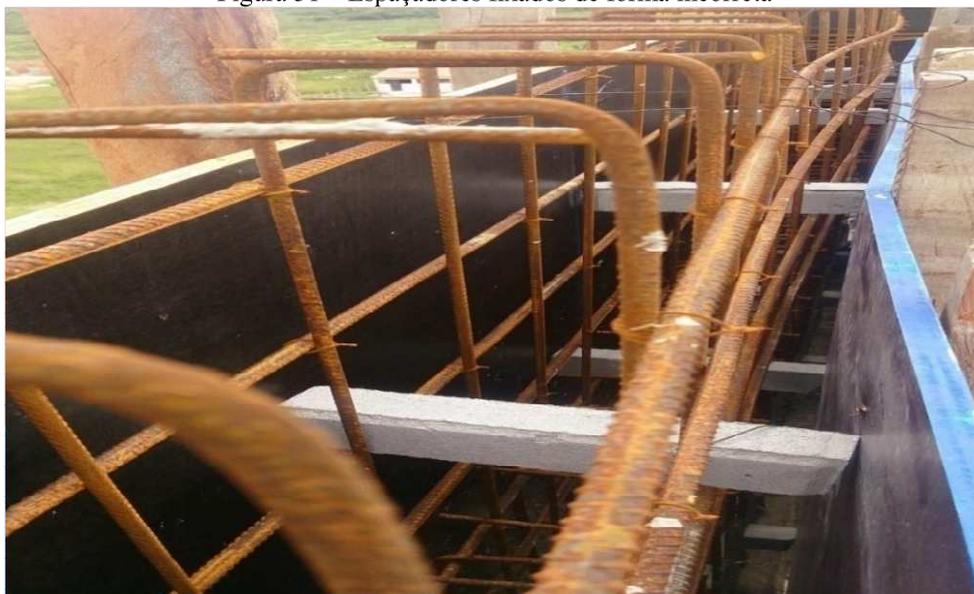
Outra falha que ocorreu foi o uso de espaçadores improvisados de blocos de intertravados, que foram mal posicionados ocasionando a envergadura das fôrmas, como pode ser visto na figura 31.

Figura 31 – Espaçadores fixados de forma incorreta

O correto a se utilizar seria o uso de espaçadores de plástico ou concreto ou argamassa (cocadas).

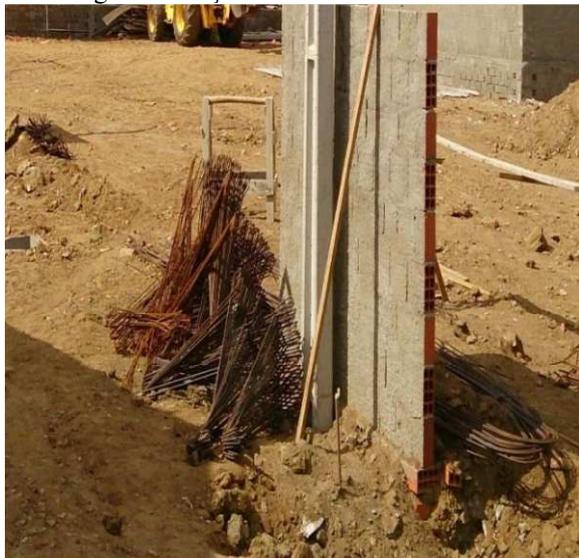
Figura 32- Aço sem armazenamento correto

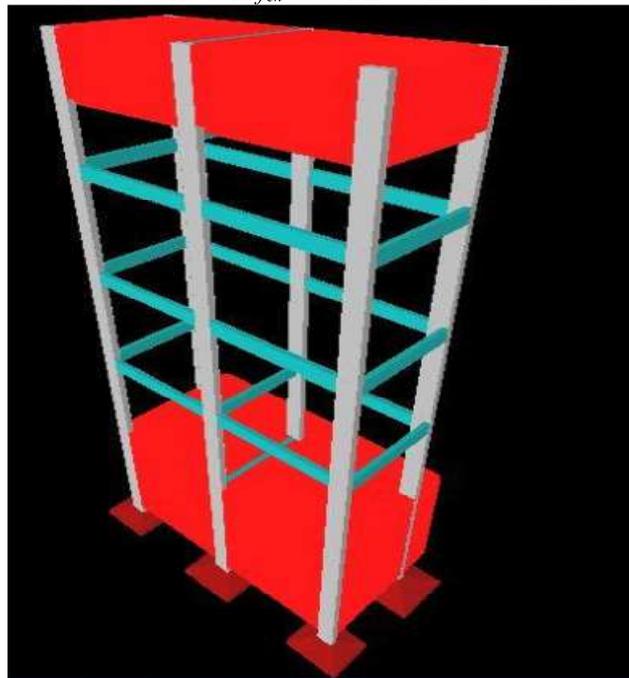
Outra situação simulada no EBERICK V8 foi utilizar o mesmo  $f_{ck}$  de 30MPa sem as vigas de travamento. Ocorreu que a estrutura não suportaria, pois, os pilares sem travamento possuem esbeltez fora de norma (figura 39). A esbeltez de pilares não pode ultrapassar 140, conforme prescreve a NBR6118/2014. Nesse caso a esbeltez estava ultrapassando 200.

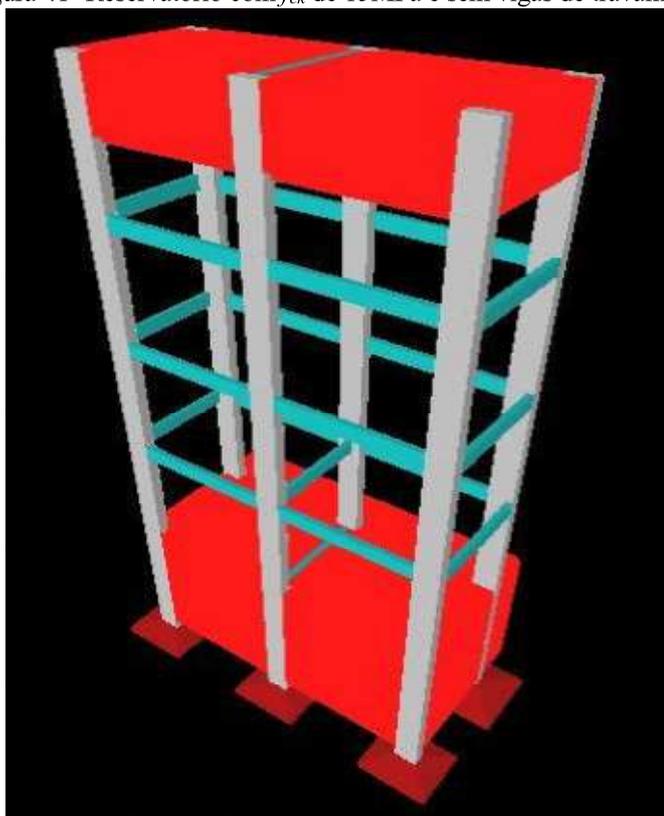
Por último foi analisado a situação real que se encontra os reservatórios após a execução, com o concreto com resistência de 15 MPa e sem as vigas de travamento. A solução proposta mais viável para a execução dos reservatórios foi aumentar as seções de pilares e aumentar a área de aço das armaduras. Após fazer as seguintes alterações citadas acima, foi executado a análise estrutural sem erros na estrutura. Verificou-se que a estrutura necessitou de robustez nos elementos estruturais e maior área de aço conforme ilustrado na figura 41.
