**UNIVERSIDADE ESTADUAL DA PARAÍBA
CENTRO DE CIENCIA, TECNOLOGIA E SAÚDE - CAMPUS VIII
CURSO DE ENGENHARIA CIVIL**

**AVALIAÇÃO OBJETIVA DA SUPERFÍCIE DO PAVIMENTO FLEXÍVEL NA
CIDADE DE SÃO BENTO – PARAÍBA**

Trabalho de Conclusão de Curso (TCC)
apresentado a Universidade Estadual da
Paraíba, como requisito parcial à obtenção do
título de Bacharel em Engenharia Civil.

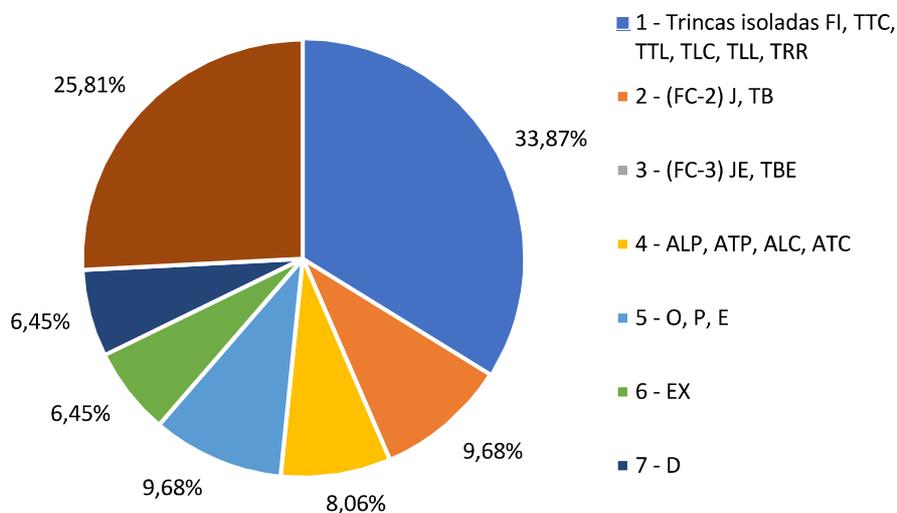
Figura 21 - Gráfico de predominância de defeitos do sub trecho homogêneo 1.

A partir do gráfico da Figura 21, que compara a predominância entre os defeitos, observa-se que as trincas isoladas foram os defeitos mais presentes, porém o que mais contribuiu para o aumento do IGG foram os remendos, o IGG atingiu o valor de 53,07, com isso o VSA foi de 2,7, sendo classificado como REGULAR em ambos os critérios.

Para esse segmento, a solução mais apropriada de acordo com a Figura 17 seria realizar correções de pontos localizados ou recapeamento.

- Como solução para o segmento homogêneo 1 foi sugerido a correção de pontos localizados através de remendos afim de promover a eliminação de panelas e fissuras e em seguida a aplicação de microrrevestimento para rejuvenescer o pavimento eliminando desgastes e melhorando as condições de condução.

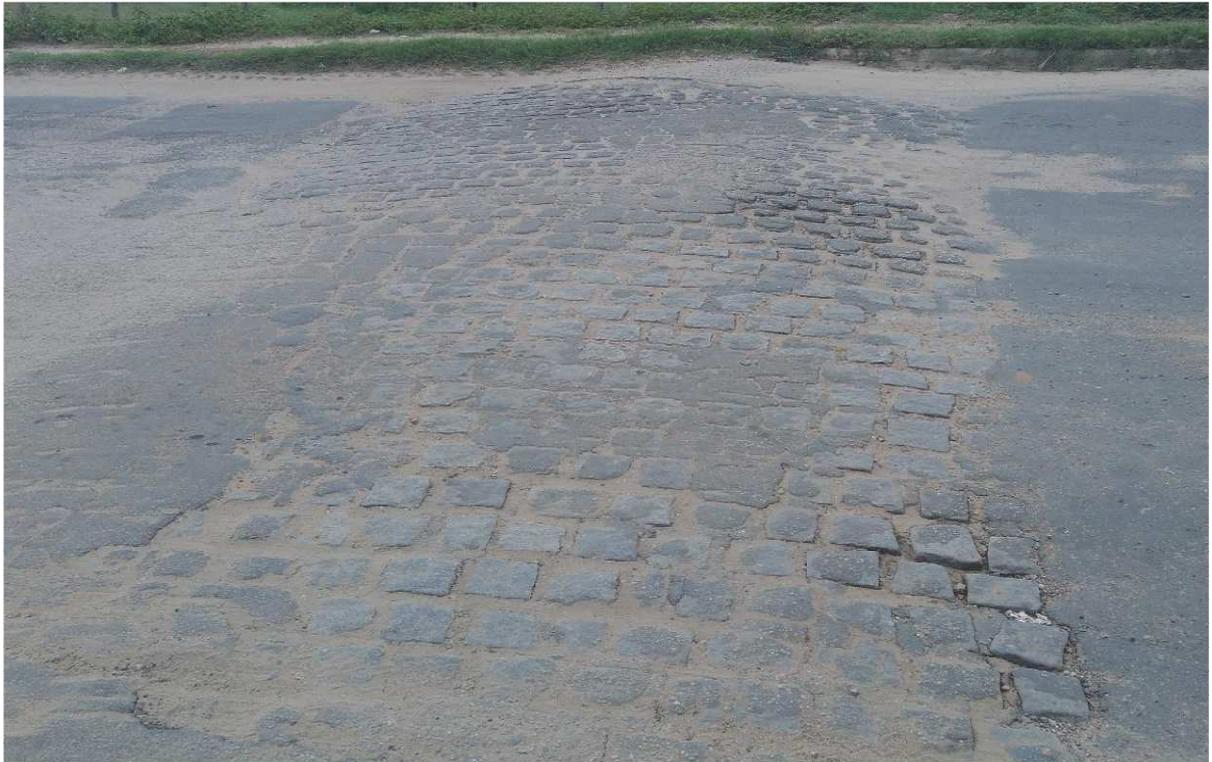
Na Figura 22 percebe-se o total desprendimento do revestimento sobre uma lombada, o fenômeno se deu possivelmente por se tratar de um elemento que por natureza deve ser projetado a resistir fortes tensões, visto que é um local de intensa desaceleração e aceleração.

Figura 22 - Revestimento sob lombada totalmente destruído.

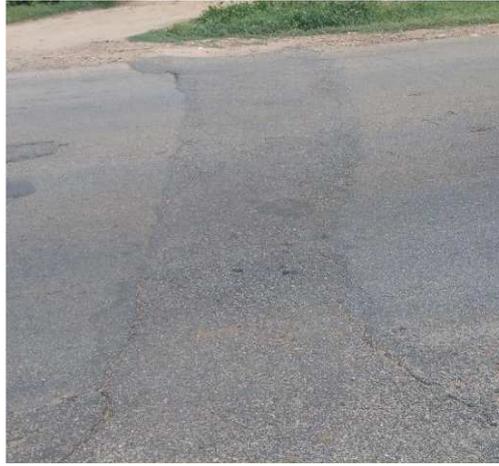
Em certo ponto do referido segmento homogêneo como mostrado na Figura 23, o pavimento apresenta afundamento do revestimento de remendo em relação à superfície original formando uma espécie de “lombada invertida”, possivelmente causada por falta de compactação das camadas inferiores ao revestimento durante a execução do remendo.

Figura 23 - Remendo formando lombada invertida.

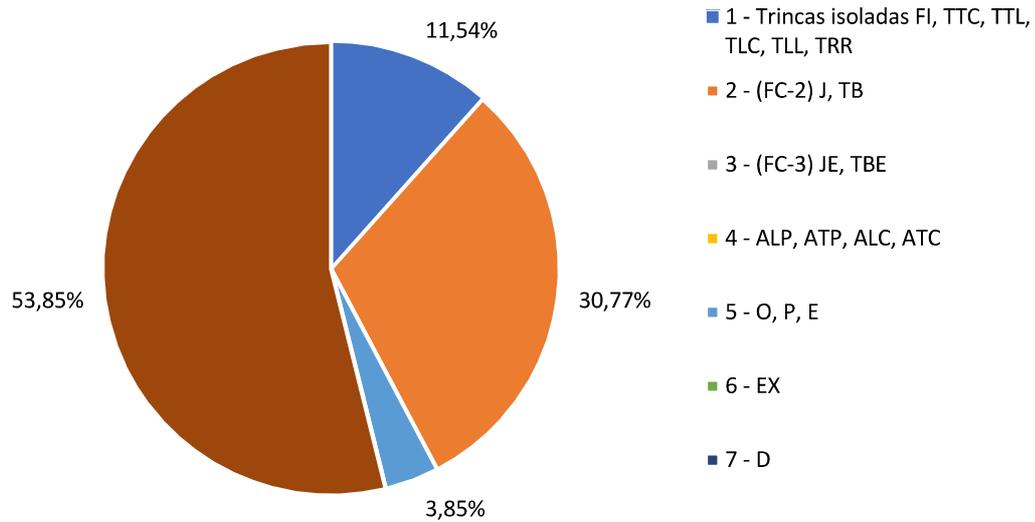
Figura 24 - Gráfico de predominância de defeitos do sub trecho homogêneo 2.

A partir do gráfico da Figura 24, que compara a predominância entre os defeitos, observa-se que os defeitos do tipo remendo foi o mais presente e que por sua vez mais contribuiu para o aumento do IGG, atingiu o valor de 36,05, com isso o VSA foi de 3,2, sendo classificado como BOM em ambos os critérios. Para o segmento, a solução mais apropriada de acordo com a Figura 17 seria realizar a aplicação de micro revestimento.

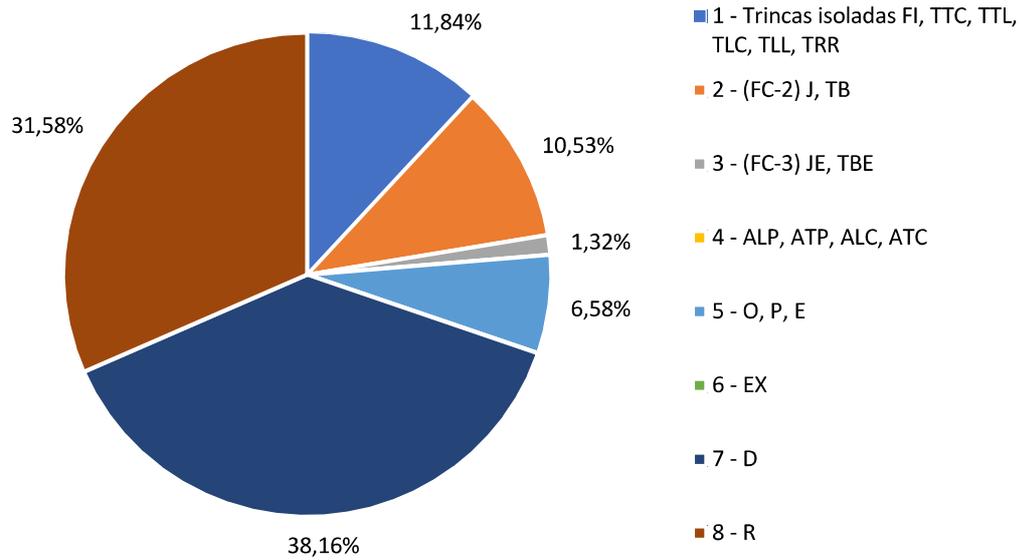
Figura 25 - Gráfico de predominância de defeitos do sub trecho homogêneo 3.

A partir do gráfico da Figura 25, que compara a predominância entre os defeitos, observa-se que o trecho apresenta alto nível de desgaste e a grande presença de remendos, os quais foram mais contribuíram para o aumento do IGG, onde o mesmo atingiu o valor de 88,53, com isso o VSA foi de 1,88, sendo classificado como RUIM em ambos os critérios.

- Como o segmento homogêneo 3 apresentou elevado grau de deterioração, sugeriu-se a o recapeamento do segmento utilizando geogrelhas, que por sua vez proporcionará maior suporte estrutural ao revestimento além de evitar a reflexão de fissuras e trincas.

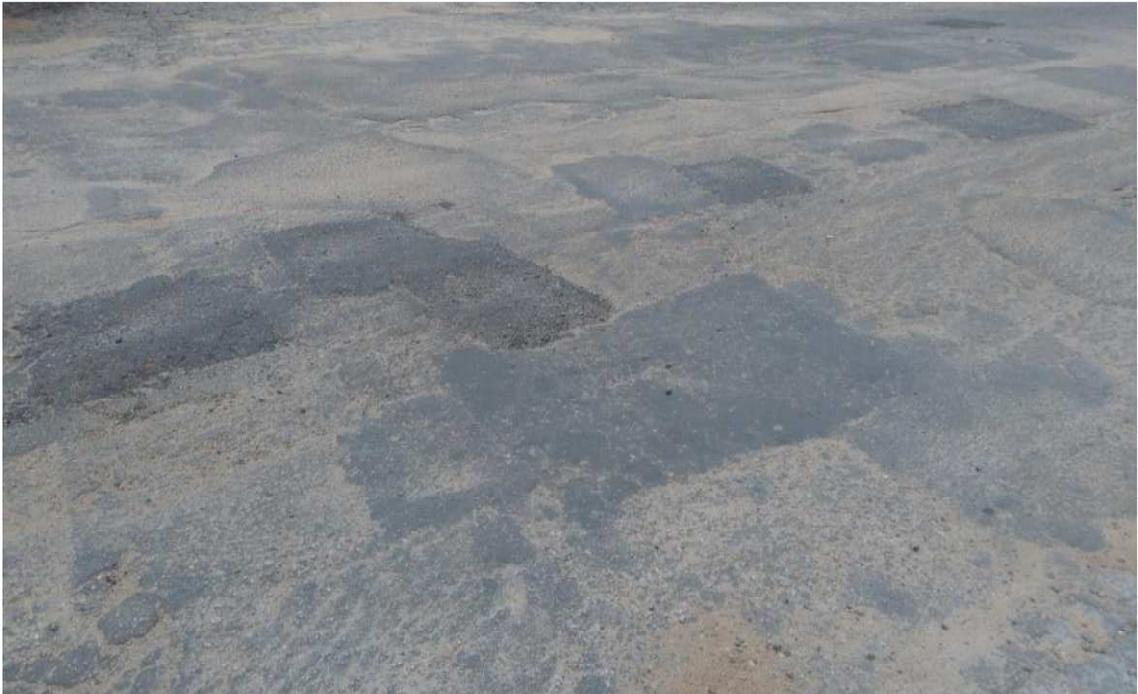
Analisando a situação exposta pela Figura 26, ver-se que em algumas estações do trecho a área de remendos é superior à do revestimento original, muitas vezes formando um aglomerado desordenado. A solução mais apropriada de acordo com a Figura 17 seria realizar o recapeamento com correções prévias.

Figura 26 - Estação apresentando inúmeros remendos.

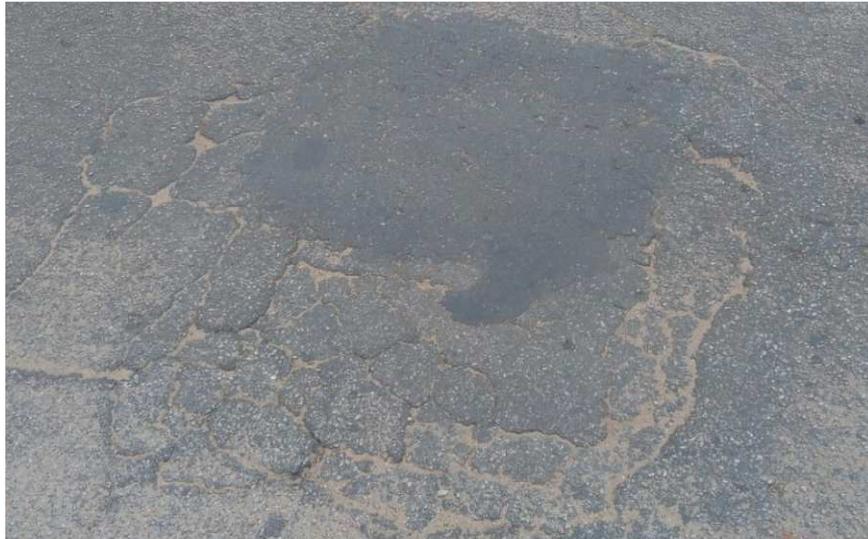
A grande quantidade de remendos demonstra a existência de muitos pontos de fragilidade no pavimento, aparentemente a solução da operação “tapa-buracos” para essa situação não está sendo a melhor alternativa já que em muitos pontos ver-se um grande desgaste nas redondezas do remendo como na Figura 27, podendo futuramente gerar regiões como a da Figura 26.

Figura 27 - Ponto frágil do pavimento.

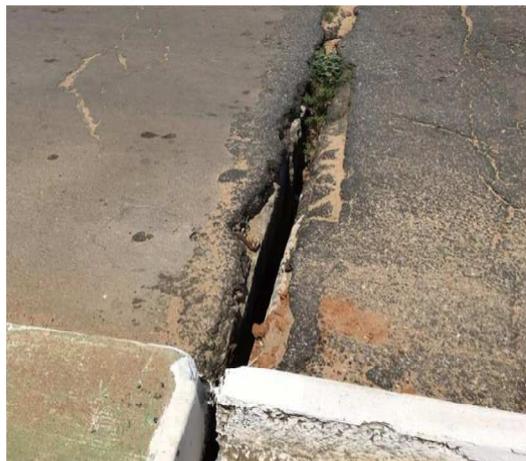
A Figura 28 expõe outro problema encontrado no final do trecho que não se refere ao pavimento propriamente dito, mas que vale a pena certa atenção, é o espaço deixado entre o fim do pavimento da rua com o início da superestrutura da ponte que gera certo nível de desconforto e periculosidade.

Figura 28 - Separação entre pavimento e a superestrutura da ponte.
