**UNIVERSIDADE ESTADUAL DA PARAÍBA
CAMPUS VIII-PROFESSORA MARIA DA PENHA
CENTRO DE CIÊNCIAS, TECNOLOGIA E SAÚDE
CURSO DE ENGENHARIA CIVIL**

**ESTUDO DAS CAUSAS DAS MANIFESTAÇÕES PATOLÓGICAS EM
ESTRUTURAS DE CONCRETO ARMADO: ESTUDO DE CASO**

**ARARUNA
2018**

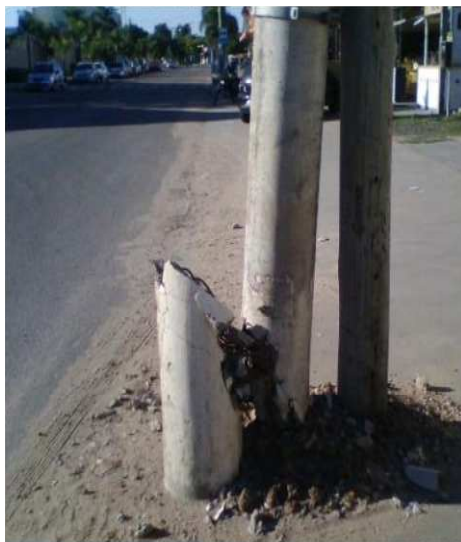
Figura 2 - Poste quebrado pelo choque de veículos.

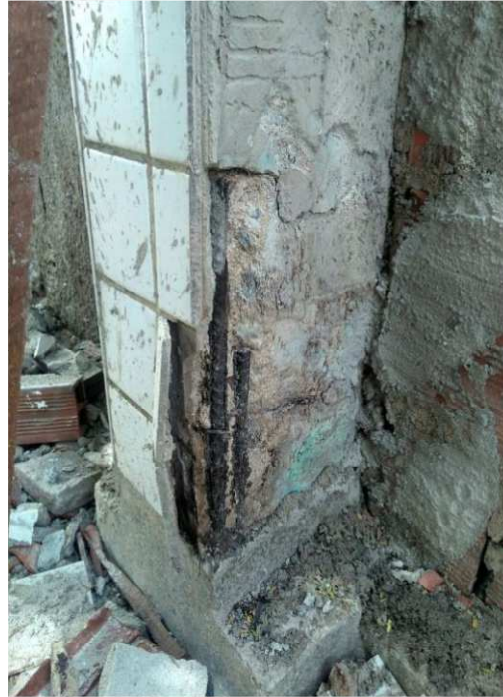
Figura 28-Pilar com Armadura deteriorada pela corrosão.

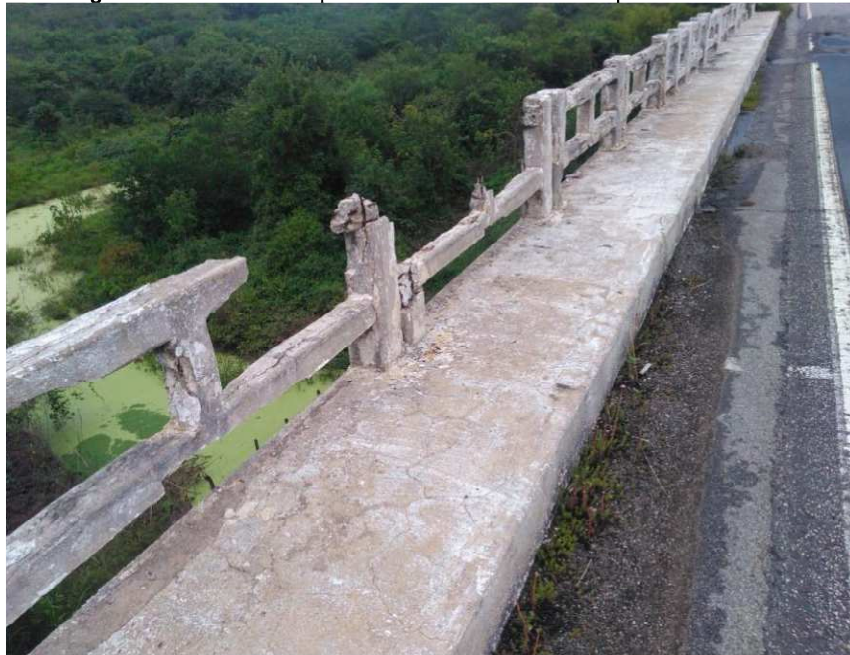
Figura 34- Guarda-Corpo danificado devido a choque mecânicos.

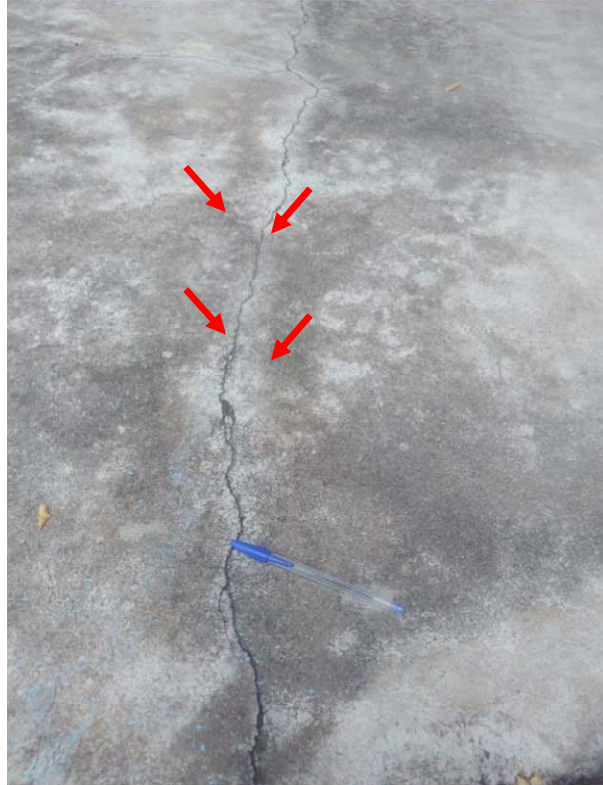
Em alguns pontos do piso no santuário da pedra da boca foram identificada fissuras (Figura 35) provavelmente causadas devido ao recalque da estrutura provocada pelo movimento natural de adensamento do solo, que ao sofrer uma redução em sua camada devido à perda de água nos vazios recalcou a estrutura gerando tais manifestações.

Figura 35- Fissuras causadas pelo Recalque da Estrutura.

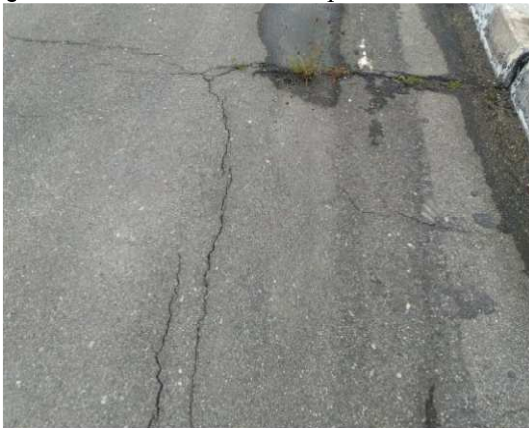
Figura 36-Pavimento Flexível apresentando fissuras.

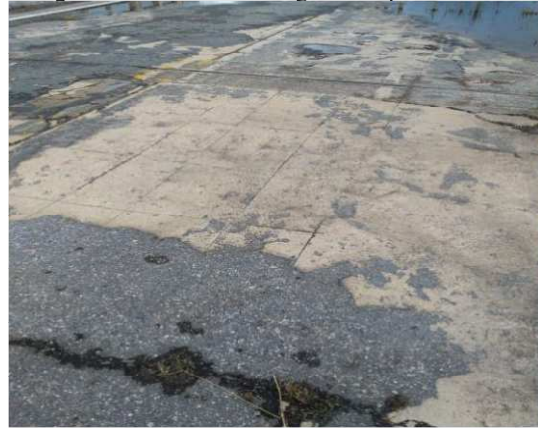
Figura 37-Pavimento degradado por Abrasão

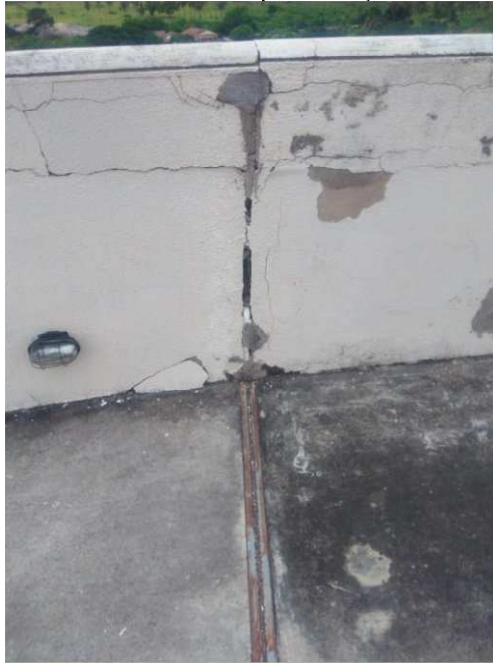
No Santuário da pedra da boca notou-se o desgaste no material de preenchimento das juntas de dilatação (Figura 38), esse fato acompanhado da variação climática existente no ambiente da obra, levou também ao efeito da dilatação térmica provocando assim fissuras ao longo de sua extensão (Figura 39).

Figura 38- Fissuras causadas por dilatação térmica. **Figura 39-**Fissuras em Pilar por dilatação térmica.

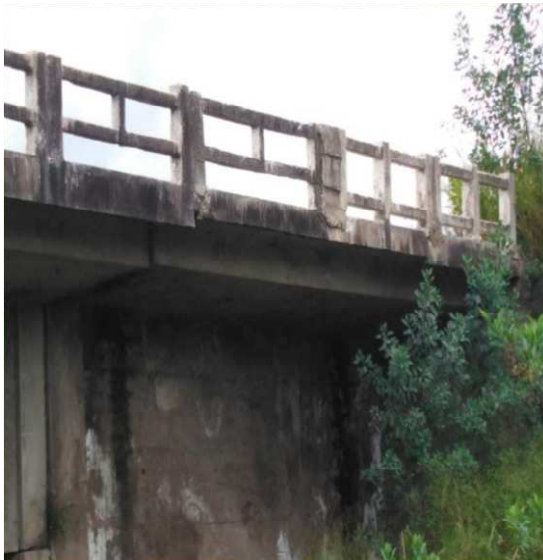
Figura 40-Eflorescência sob vista lateral da ponte.

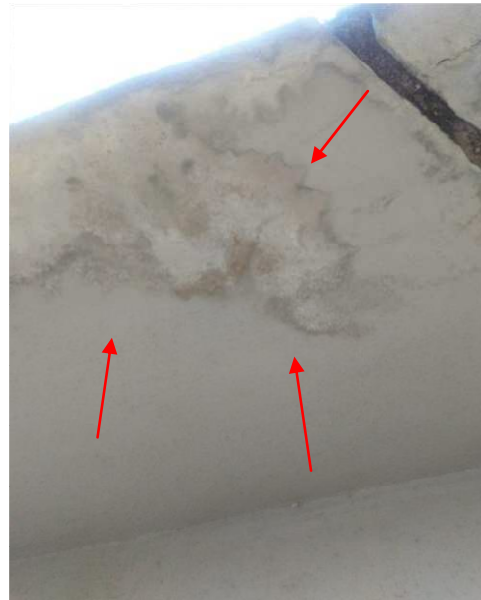
Figura 41-Eflorescência em Marquise do Santuário.

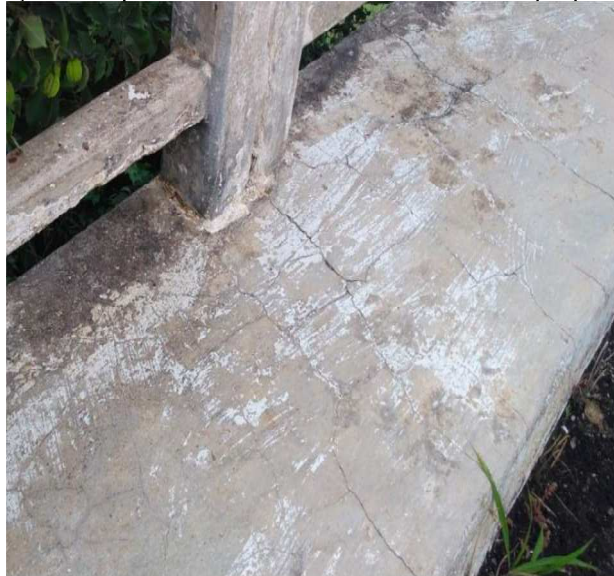
Notou-se também a presença de fissuras (Figura 42) ao longo da faixa de passeio da ponte, que devido a sua distribuição em forma de “mosaico” podem ter sua origem nas reações do álcali, presente no cimento, com a sílica, presente nos agregados reativos que ao reagirem produzem compostos, que na presença de umidade se expandem causando o destacamento das camadas de superfície do concreto (Figura 43).

Figura 42- Fissuras com distribuição em aspecto de mosaico característico do ataque por reação álcali-agregado.

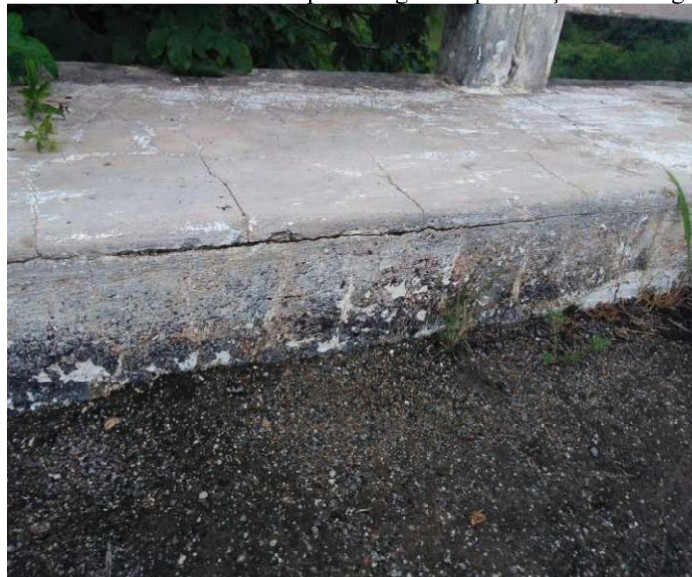
Figura 43- Destacamento do concreto da superfície gerado por reação álcali-agregado.

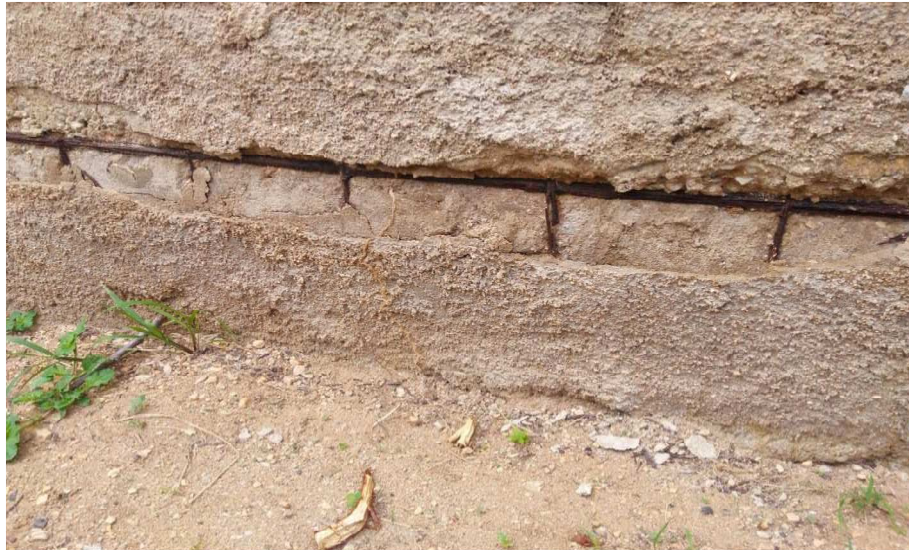
Outra manifestação patológica identificada foi à presença da corrosão (Figura 44 e 45) das armaduras, esse fenômeno pode ter sido desencadeado por fenômenos químicos como o da carbonatação, onde o dióxido de carbono (CO_2), presente na atmosfera ao reagir com o hidróxido de cálcio, presente nos poros do concreto atuou reduzindo a sua alcalinidade e despassivando assim a camada de proteção da armadura. Em concretos com elevada porosidade esse fenômeno tem bastante influencia sobre a degradação da estrutura.

Figura 44- Corrosão ao longo de Viga baldrame do santuário.

A corrosão das armaduras evidenciada nas figuras acima pode ter sido causada pela ação de cloretos sobre a estrutura, contudo devido aos ambientes em que elas se encontram não estarem sujeito a atuação direta desses íons (Cl^-) essa hipótese fica mais difícil de se aceitar, sendo assim a causa mais provável é a carbonatação.

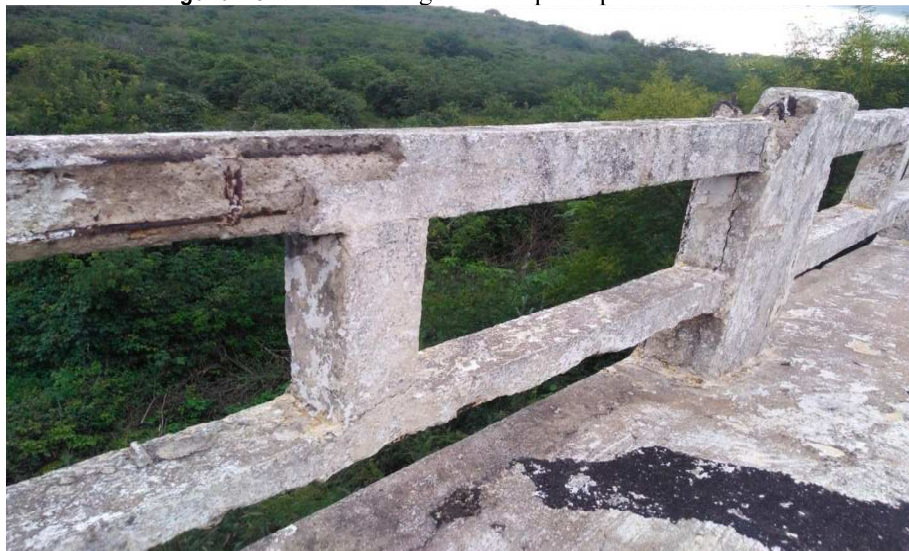
Figura 45- Corrosão em guarda-corpo da ponte.

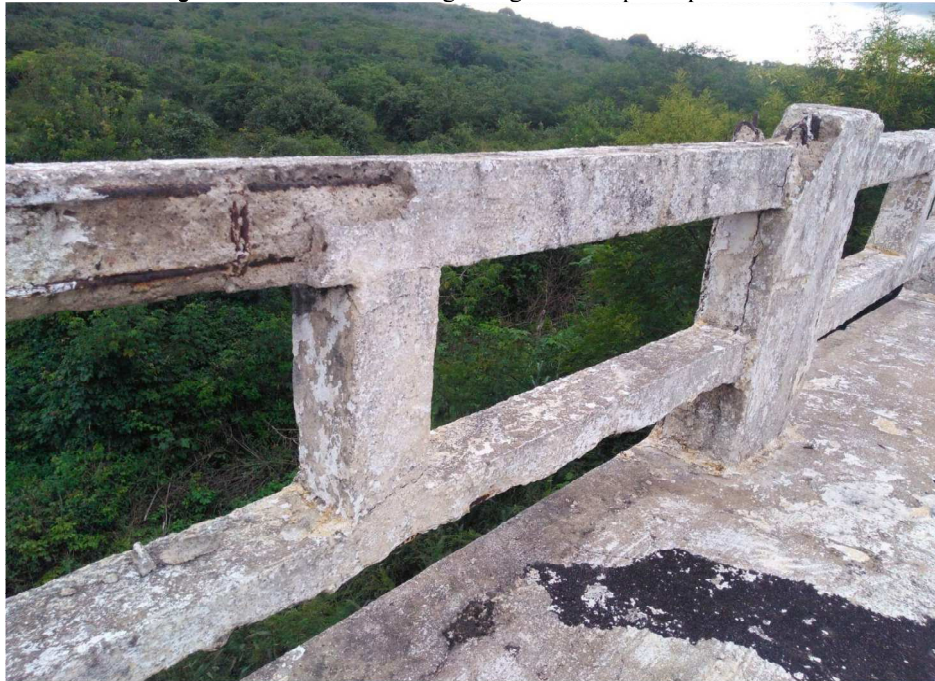
Figura 46-Corrosão ao longo do guarda corpo da ponte.

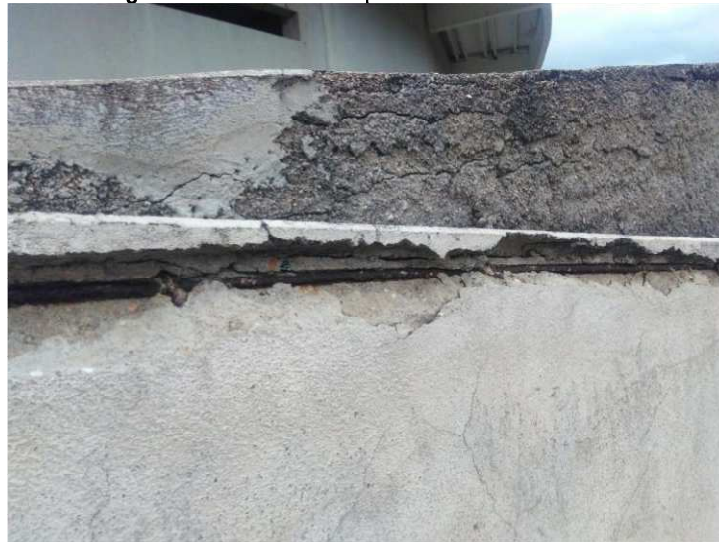
Figura 47-Corrosão em passarela do santuário.

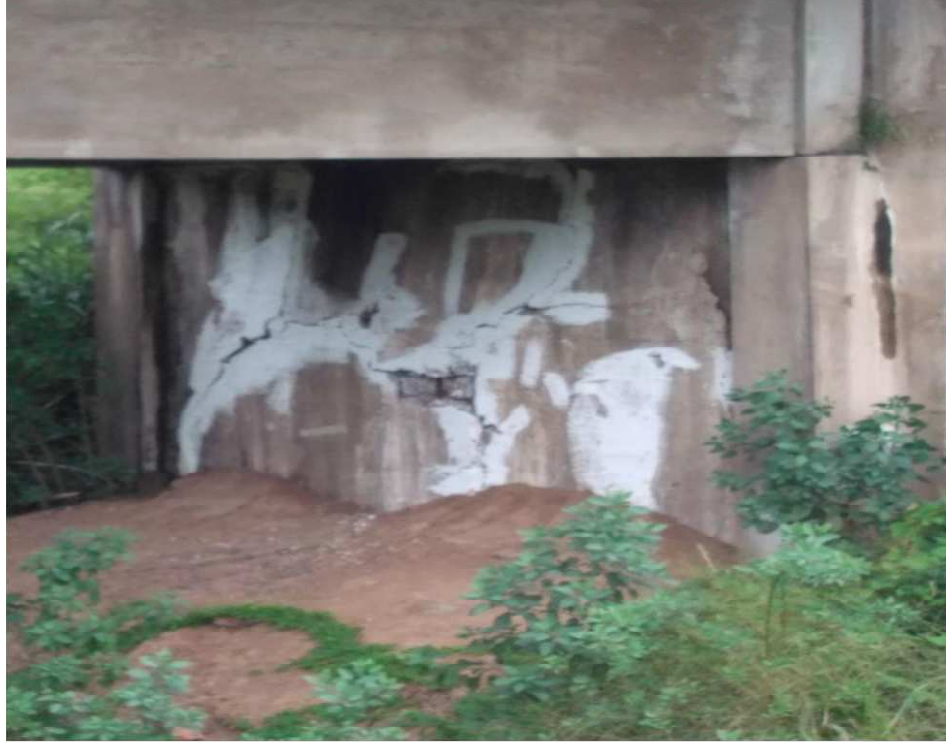
Figura 48- Rachadura no encontro da ponte do Rio Piaba.
