**ANÁLISE DAS MANIFESTAÇÕES PATOLÓGICAS NA FAZENDA MAQUINÉ
LOCALIZADA NO MUNICÍPIO DE ARARUNA - PB**

Trabalho de Conclusão de Curso apresentado à
Coordenação do Curso de Engenharia Civil da
Universidade Estadual da Paraíba, como requisito
para obtenção do título de Bacharelado em
Engenharia Civil.

Área de concentração: Estruturas

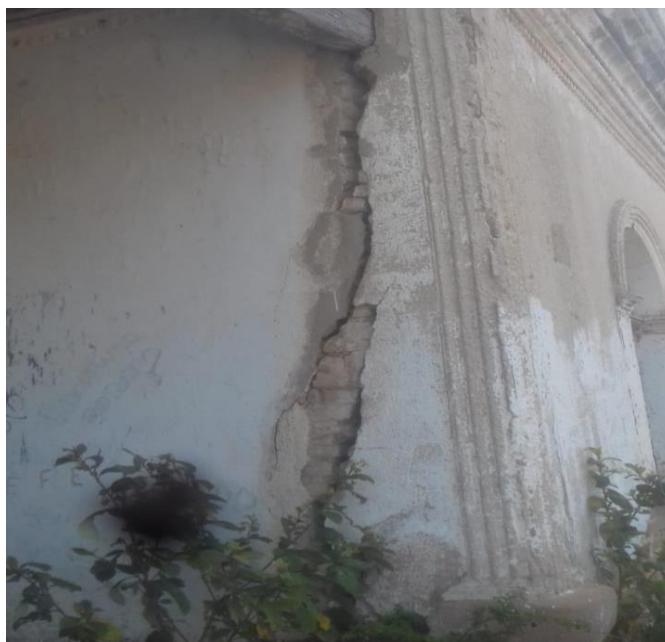
Figura 8: Trinca vertical em canto da alvenaria

As aberturas encontradas nos cantos das paredes da fachada da edificação Casa-grande apresentam aberturas que chegam a mais de 3 cm de espessura, sendo essas maiores que 0,6 mm, portanto, classificadas segundo a NBR15.575:2013b como trincas conforme apresentam as Figuras 8 e 9.

Para os casos em que não houve o colapso parcial da estrutura, existem formas de reabilitação e reforço para as trincas observadas durante as visitas às edificações. Outros fatores como recalque do solo podem ter ocasionado a trinca, mas para identificar a real causa deve ser feita uma análise mais completa da edificação. Deve ser feita também uma análise se as trincas são ativas ou passivas, caso sejam trincas passivas um reparo com argamassa pode ser uma solução, e se forem ativas deve ser feita uma melhor análise ou intervenção.

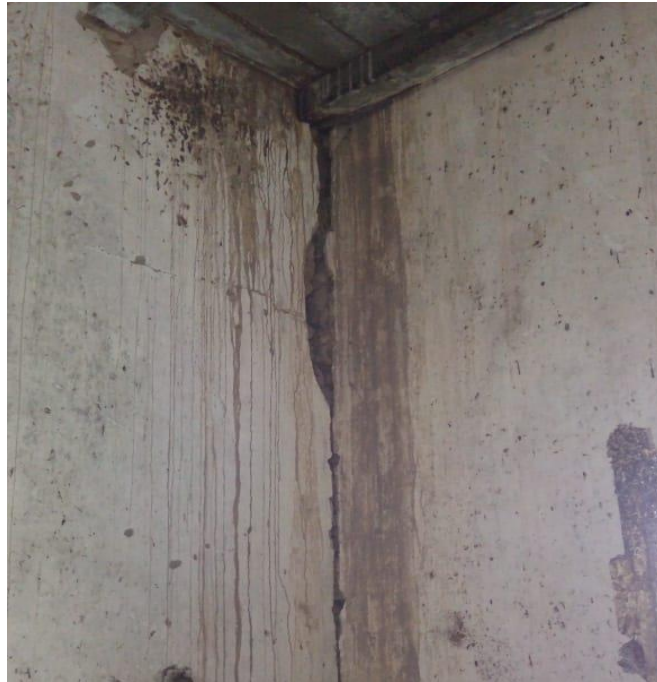
Figura 10: Trinca em canto da alvenaria

Conforme apresenta a Figura 10, um dos cômodos da edificação da casa-grande, encontra-se uma trinca características de canto de alvenaria, que segundo THOMAZ (1989), são causadas por expansão da parede devido a absorção de umidade.

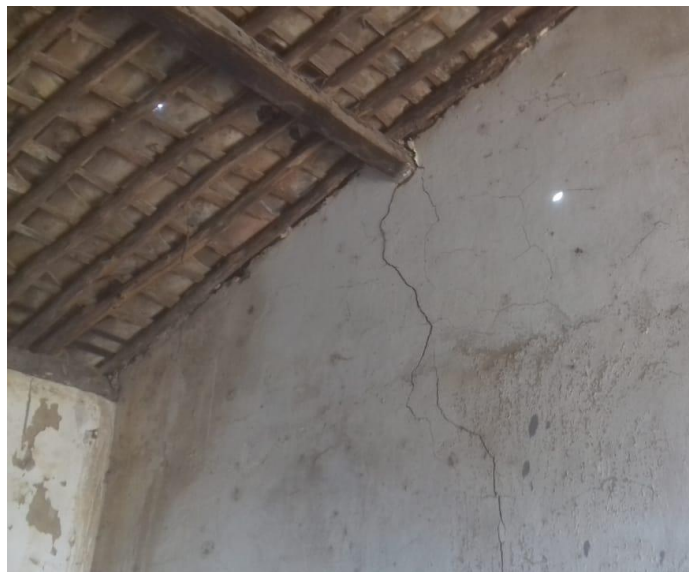
Figura 11: Trinca causada por compressão na alvenaria 1

Na edificação denominada por armazém, foram encontradas trincas na parede onde são apoiadas as linhas, as trincas são ocasionadas pelo excesso de carga oriundas do telhado que são descarregas de forma concentrada na alvenaria como apresentam as Figuras 11 e 12.

Conforme citado anteriormente, os tijolos utilizados nessa edificação são do tipo de adobe, e como pode ser observado nas Figuras 11 e 12, esse tipo de tijolo não tem função estrutural, apresentando assim baixa resistência a compressão, o que pode ter ocasionado tal patologia. A solução mais indicada e econômica para resolver essa patologia é inserir um elemento estrutural abaixo de cada linha que proporcione a melhor distribuição de carga em uma área maior da alvenaria.

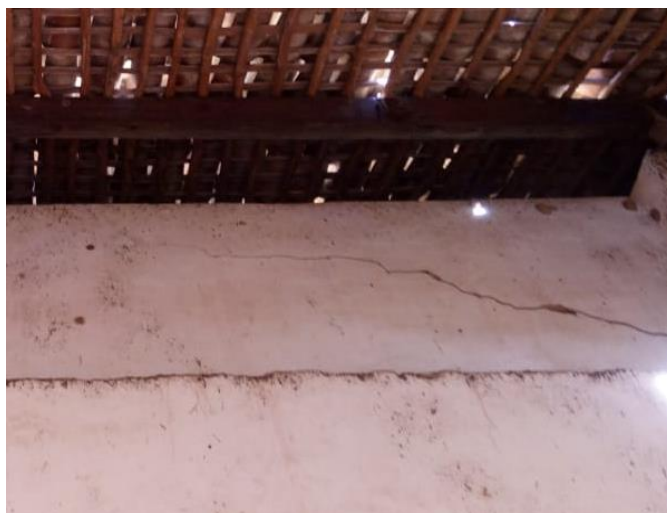
Figura 13: Trincas diagonais em alvenaria 1

As Figuras 13 e 14 apresentam o interior da edificação da casa-grande, sendo observadas trincas nas diagonais e trincas verticais nas paredes, que podem ter surgidas devido ao recalque diferencial da fundação, visto que na época as técnicas de construção na região eram deficientes e não se sabe como foi feita a fundação da edificação, nesse caso um estudo mais aprofundado deve ser feito para solucionar essas manifestações patológicas.

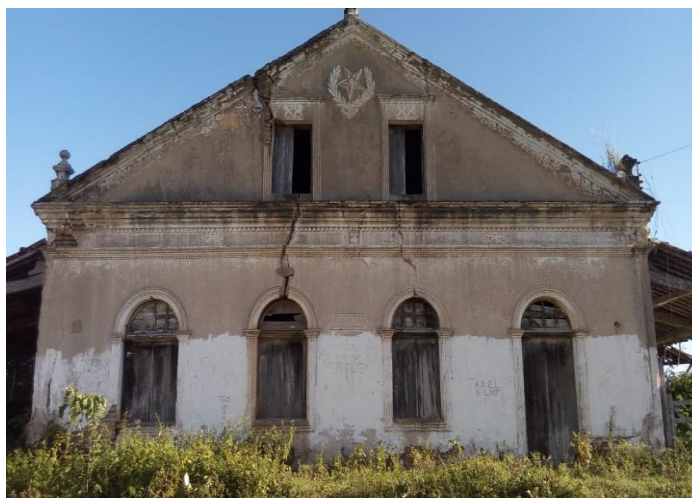
Figura 15: Trinca em abertura de esquadria 1

Na fachada da edificação da casa-grande observa-se trincas em todas as interfaces de alvenaria/esquadria como apresenta a Figura 15.

Para resolver os problemas de trincas em interfaces de esquadrias devem-se utilizar os elementos de vergas e contra vergas, que são elementos de concreto utilizados para combater a tração ocasionada em aberturas de alvenaria e interface de esquadrias.

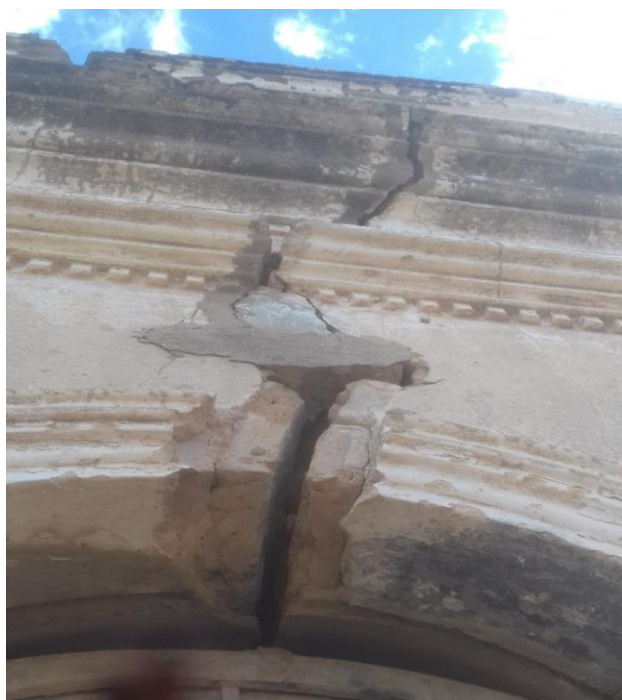
Figura 16: Trinca em abertura de esquadria 2

Uma das trincas na janela da fachada da casa-grande conforme mostra a Figura 16 apresentam abertura maior que 0,6 mm e se expande por toda a parede até a janela superior, nota-se que foi colocado um preenchimento com argamassa em parte da trinca, com isso, em uma análise ao longo do tempo, pode-se constatar se a trinca continua ativa ou já se encontra passiva e com isso encontrar a solução para tal patologia.

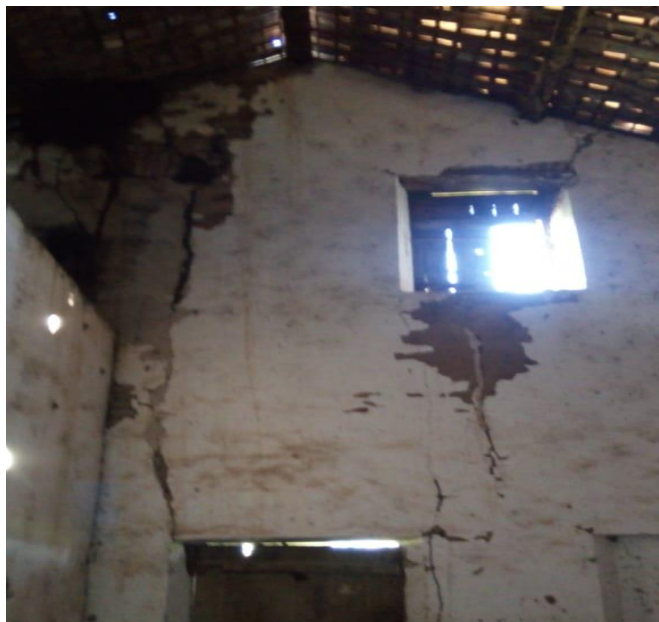
Figura 17: Trinca em abertura de esquadria 3

A Figura 17 mostra o interior de um cômodo da casa-grande que apresenta trincas na interface da alvenaria/esquadria da porta e janela, causado provavelmente pela falta das vergas e contra vergas.

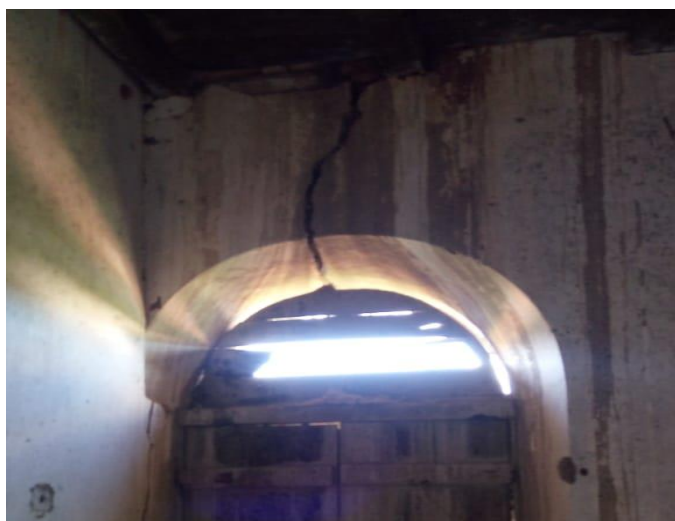
Figura 18: Trinca em abertura de esquadria 4

Na parte de dentro da parede da fachada principal da casa-grande nota-se que a trinca na interface da alvenaria/esquadria rompe toda a espessura da parede conforme mostra a Figura 18.

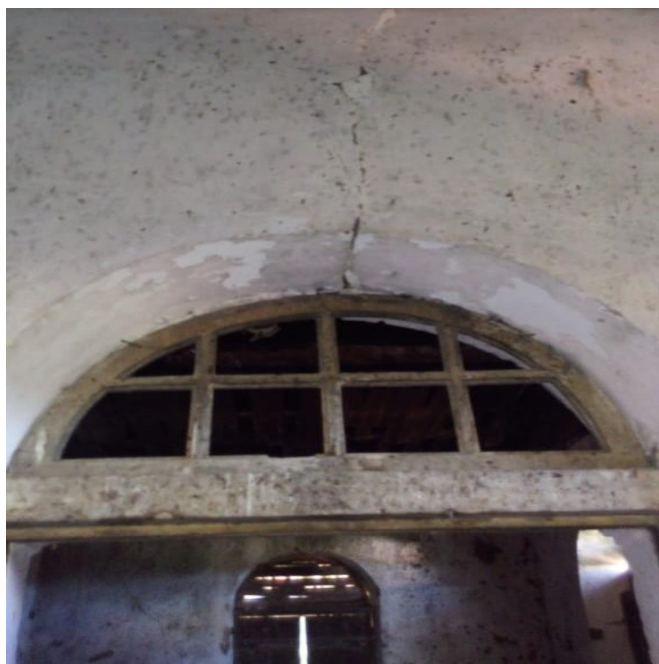
Figura 19: Trinca em abertura de esquadria 5

No interior da edificação da casa-grande também foram encontradas trincas na interface da alvenaria/esquadria conforme apresenta a Figura 19, o que mostra que além dos recalques diferenciais que podem ter ocorridos na edificação, ocorreram ainda erros de execução nessas interfaces.

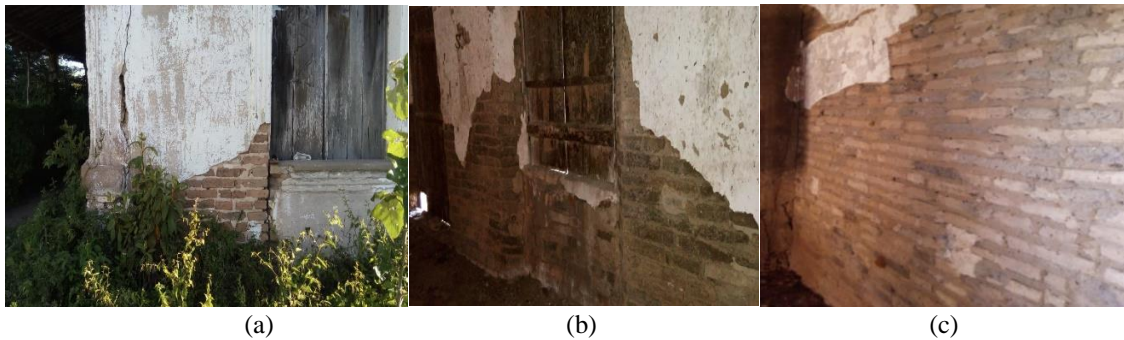
Figura 20: Desplacamento de reboco em alvenaria 1

Além das trincas ocorridas em grande parte das edificações, outra patologia bastante comum é o deslocamento de reboco, que pode ser ocasionado pela falta de aderência entre argamassa e alvenaria, isso se dá devido a qualidade do material utilizado na época, bem como fatores como infiltração de água nas paredes causadas pelas chuvas ou por ascensão capilar, que ocorre quando não há impermeabilização das fundações e tem-se contato direto entre a alvenaria e o solo, como mostram as Figuras 20 a, b e c.

Para solucionar o deslocamento de reboco, é indicada a realização de procedimentos de preparo da base, como tratamentos das superfícies de concreto e uso da camada de preparação (chapisco). Além disso, é importante garantir que não existe nenhum tipo de infiltração na área a ser revestida.

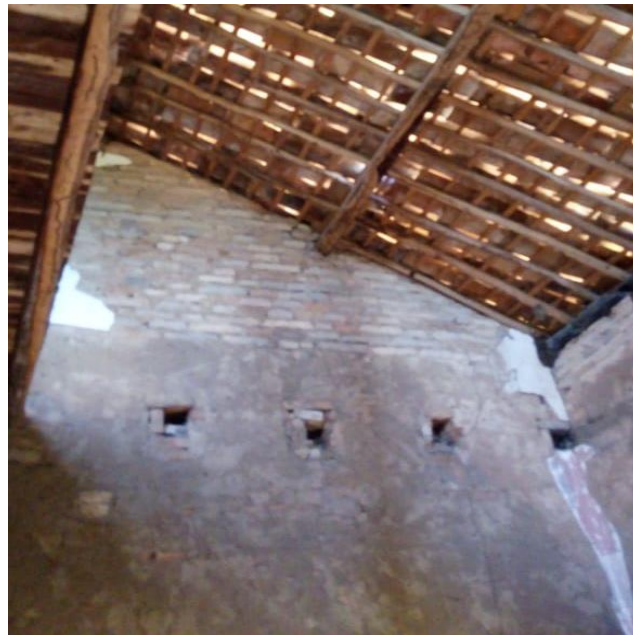
Figura 21: Desplacamento de reboco em alvenaria 2

Na Figura 21, pode-se observar um deslocamento completo do reboco no interior da casa-grande, o que mostra que pode ter sido falha de execução e de materiais utilizados causando baixa aderência entre reboco e alvenaria.

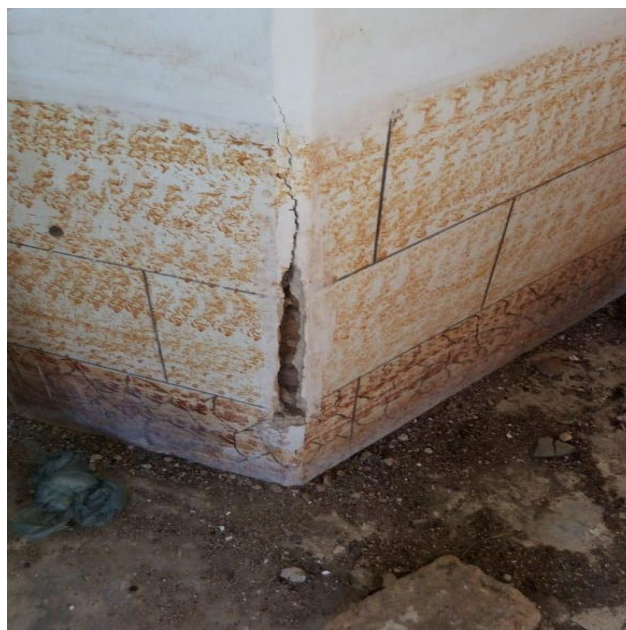
Figura 22: Desplacimento de revestimento em alvenaria 3

A Figura 22 mostra um deslocamento do revestimento cerâmico na parede no interior da Capela, essa manifestação patológica também ocorre devido à falta de aderência entre o revestimento e a alvenaria, causada possivelmente por ascensão capilar e infiltrações de água na parede, causando expansão da alvenaria e conseqüentemente o deslocamento.

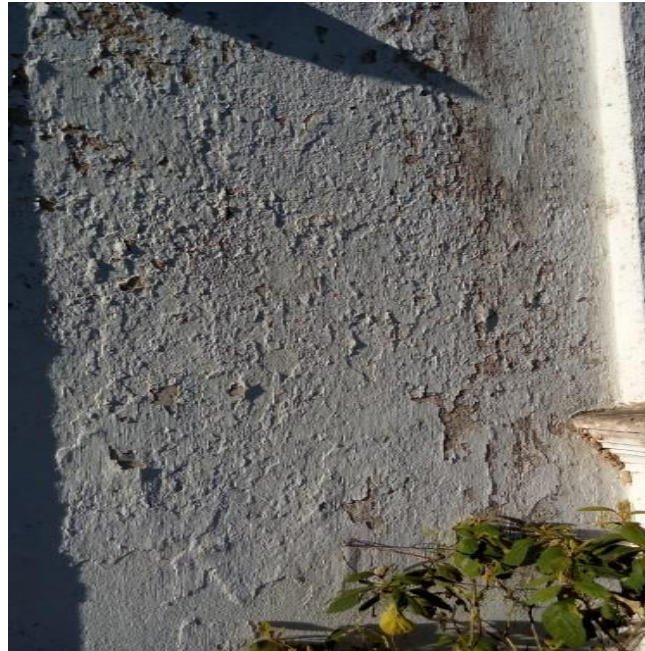
Figura 23: Manchas causadas por umidade 1

Através das imagens das Figuras 23 e 24, pode-se observar a presença de manchas e a ocorrência da saponificação que é causada pela alcalinidade natural da cal e do cimento que compõe o reboco são aparentes em grande parte das edificações como mostra a Figura 24 e 25, tanto nas áreas externas como nas áreas internas. Conforme é citado por SOUZA (2008), as manchas são causadas por umidade decorrentes de chuvas, infiltrações e ascensão capilar.

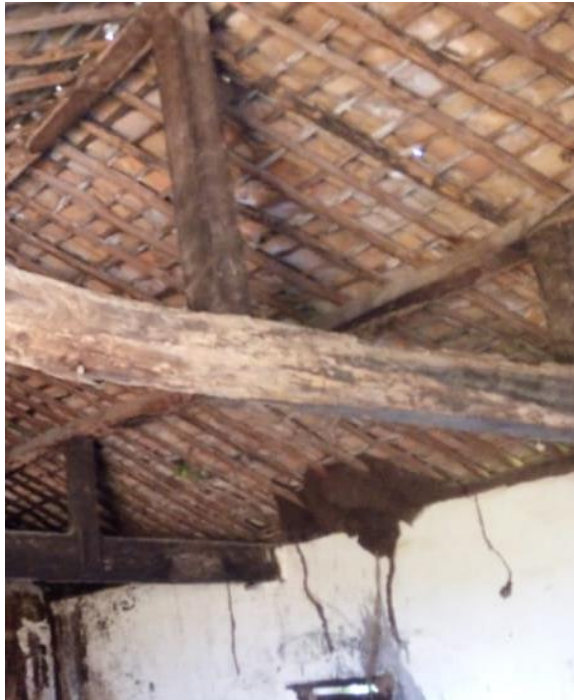
Figura 25: Presença de cupins nas estruturas de madeira 1

Em grande parte das estruturas de madeira utilizadas na cobertura das edificações foram encontrados a existência de cupins que são extremamente danosos a estruturas de madeira e podem comprometer significativamente a sua resistência a agentes naturais o qual estão expostos conforme apresenta as Figuras 25 e 26.
