**IMPACTO ESTRUTURAL DA MOVIMENTAÇÃO DE FÔRMAS DE
CONCRETAGEM: ESTUDO DE CASO**

Trabalho de Conclusão de Curso em Engenharia Civil da Universidade Estadual da Paraíba, como requisito parcial à obtenção do título de Bacharel em Engenharia Civil.

O objeto de estudo do trabalho é o edifício *In Mare Areia Dourada* (Figura 01). Localizado em Areia Dourada, Cabedelo – PB, o edifício conta com duas torres, A e B, com 5 e 4 andares, respectivamente, divididas por junta de dilatação. Com área residencial de 2848,55 m², dividida entre 23 apartamentos, apresenta área total de fachada equivalente a 3519,92 m².

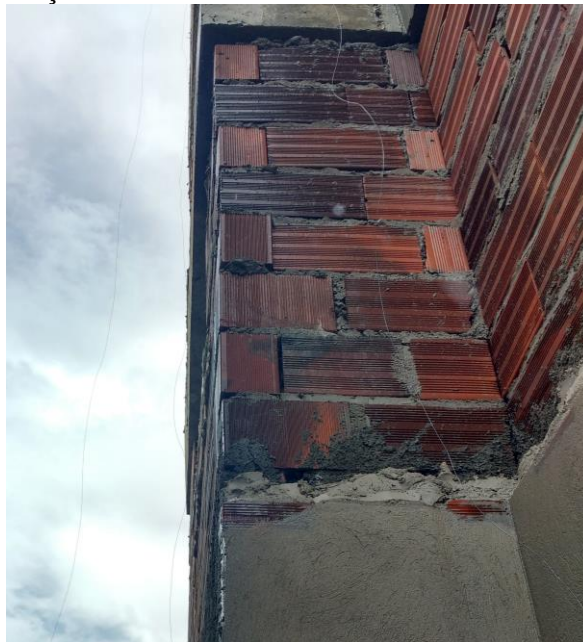
Figura 02 – Relação entre as faces da alvenaria com os elementos estruturais

Durante essa abordagem, foi utilizado como critério a execução da prumada das alvenarias localizadas nas periferias da edificação, uma vez que, durante a execução de sua primeira fiada, as faces externas dos tijolos coincidem com as faces dos elementos estruturais. Em alguns casos, essa equivalência das faces pode não ocorrer nas fiadas posteriores da alvenaria e, com isso, a região demandará que o revestimento faça essa regularização (Figura 02).

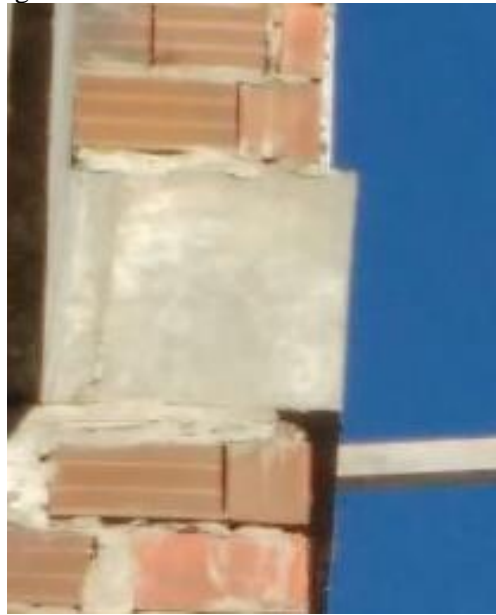
Figura 03 – Prumada de alvenaria da fachada

Em outras situações foram encontradas tais desigualdades tanto no trecho final da alvenaria de um pavimento como na primeira fiada do pavimento seguinte devido ao respeito a prumada entre as alvenarias, o que demonstra a ocorrência da movimentação das fôrmas nesse trecho (Figura 03).

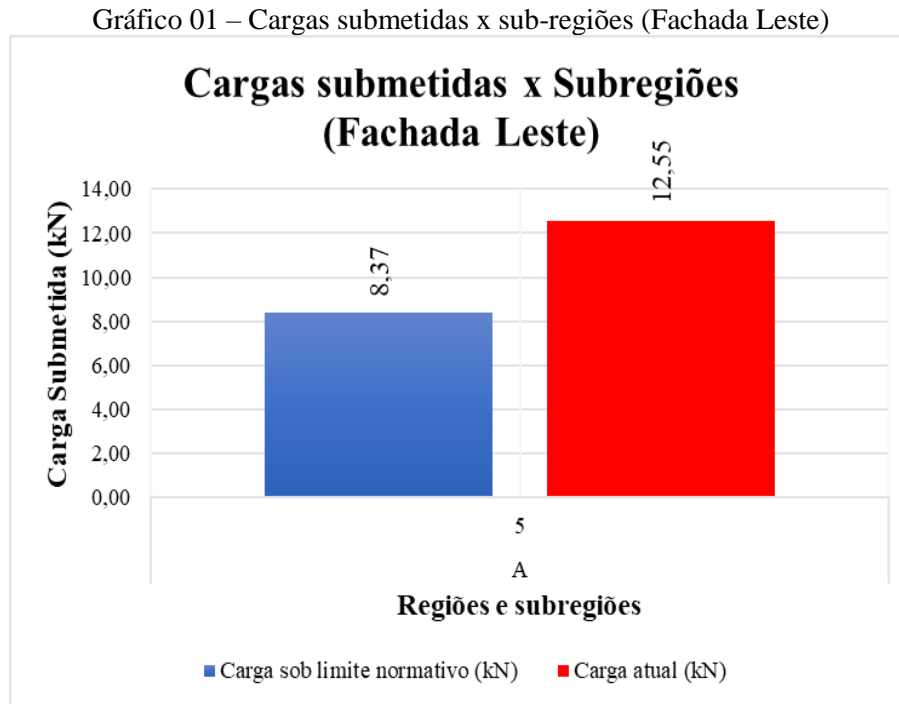
Para a fachada leste, apesar de apenas uma área apresentar aumento entre as cargas citadas, uma variação de 50% possui impacto significativo na sobrecarga suportada por essa região. O fato dessa sobrecarga ser responsável apenas por 10,81% da carga total da fachada atesta o surgimento de movimentação das regiões superiores.

Porém, levando em consideração que o valor de sobrecarga de 4,18 kN, ou 0,43 tf, está sendo aplicado em uma sub-região de 4,98 m², temos o equivalente a 86,34 kgf/m², considerando que 1,0 tf equivale a 9,81 kN.

Além do mais, uma espessura de 12 cm representa que a camada total de revestimento foi realizada em várias etapas, complicando a execução do serviço por parte da mão de obra, pois demanda uso de materiais que assegurem a aderência da camada de revestimento, bem como tempo necessário para realizar cada camada, interferindo economicamente.

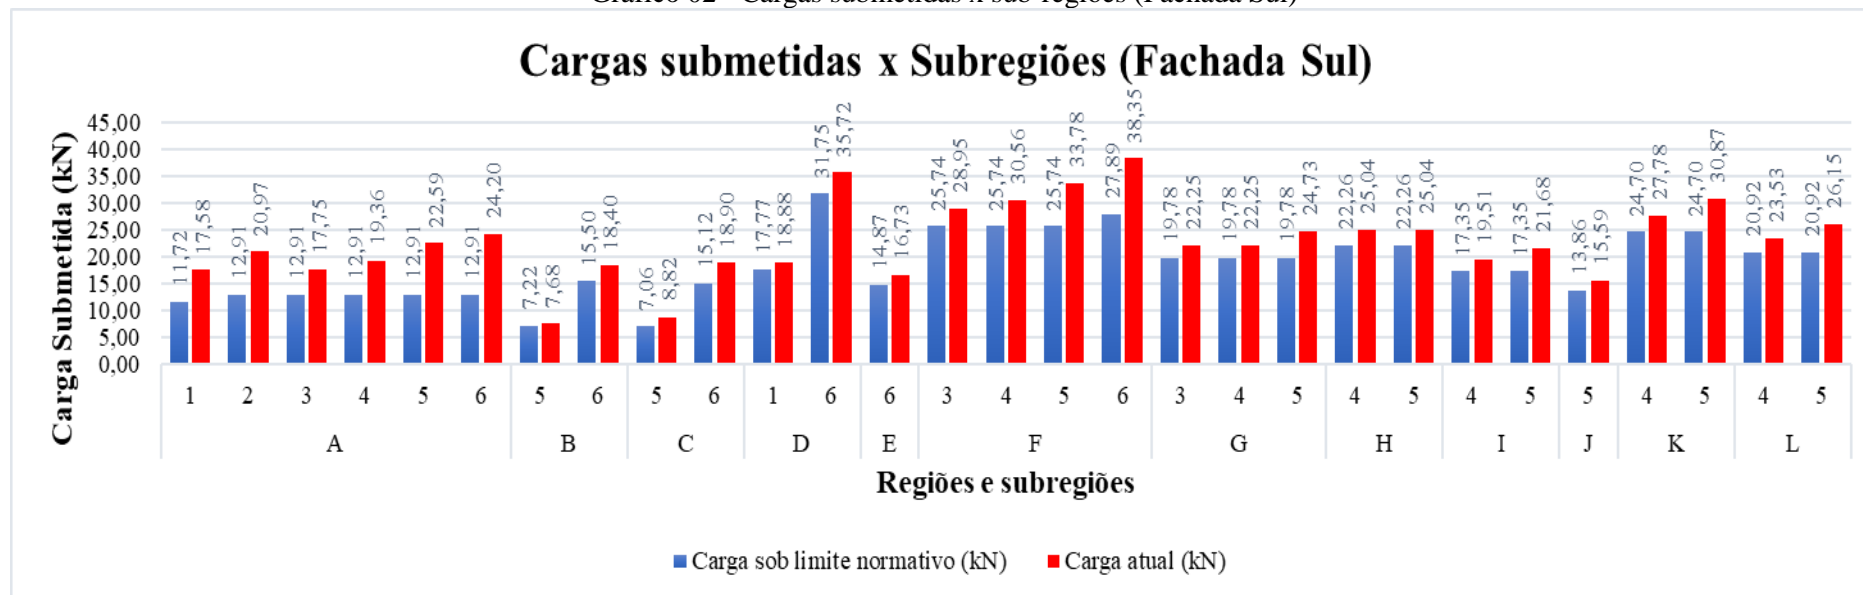
Gráfico 02 - Cargas submetidas x sub-regiões (Fachada Sul)

Na Fachada Sul, além do fato de todas as suas regiões, exceto a região M, possuírem camada de revestimento fora do previsto em norma em pelo menos uma sub-região, destaca-se a questão da região A possuir todas as suas sub-regiões com espessura excedente, isso faz com que seus 46,19 kN representem cerca de 36% da sobrecarga total a qual a fachada está submetida.

Com seus 15 cm, a sub-região A6, apresenta a maior variação de espessura e, conseqüentemente, de carga de todo o estudo, representando 24,44% da sobrecarga total aplicada nessa fachada, ou seja, são 11,29 kN, ou 1,15 tf, distribuídos em uma região de 7,68 m², totalizando 149,85 kgf/m². Por fim, sendo essa uma pequena área de todas as fachadas, temos que em 0,58% da fachada concentra-se 6,45% da sua sobrecarga total.

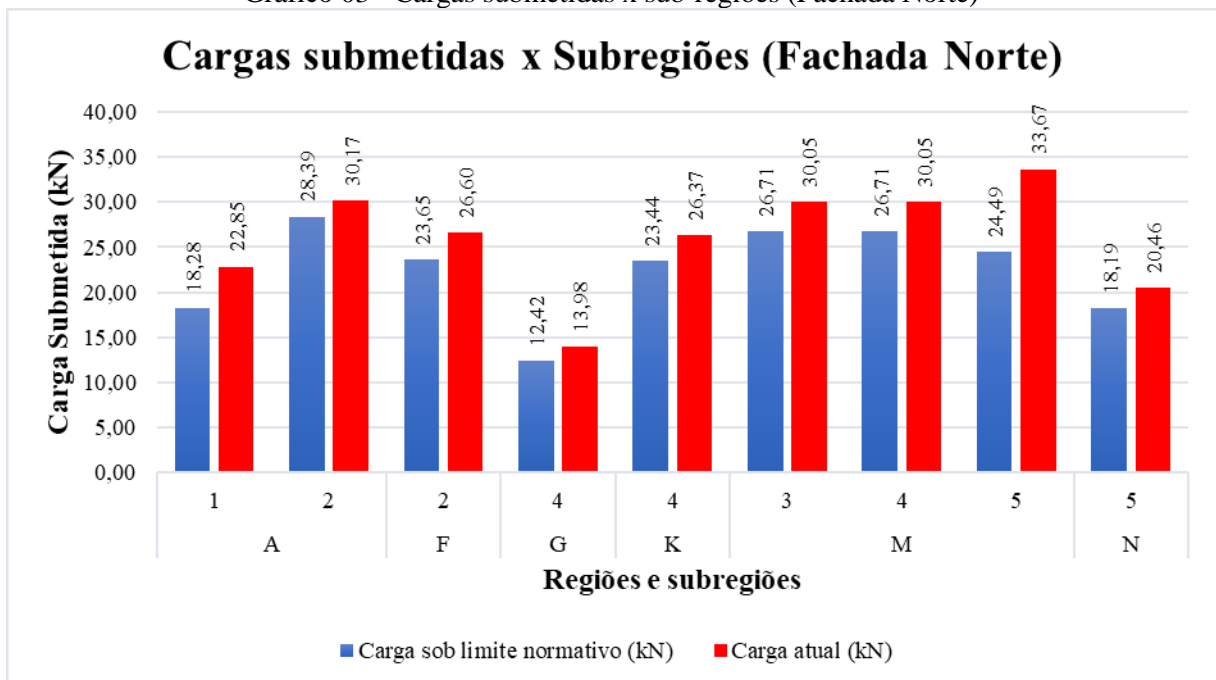
Gráfico 03 - Cargas submetidas x sub-regiões (Fachada Norte)

Apesar de ter praticamente o mesmo comprimento da Fachada Sul, a Fachada Norte possui cerca de três vezes menos regiões com revestimento superando os limites normativos, 5,2% do total.

Nenhuma das suas sub-regiões atingiram 40% de variação de carga. A maior delas, M5, chegou a 37,5%, representando 28,2% da sobrecarga total a qual a fachada está submetida. Ou seja, são 9,18 kN, ou 0,94 tf, aplicadas em uma área de 14,58 m², o que daria um acréscimo de carga de algo em torno de 64,47 kgf/m².

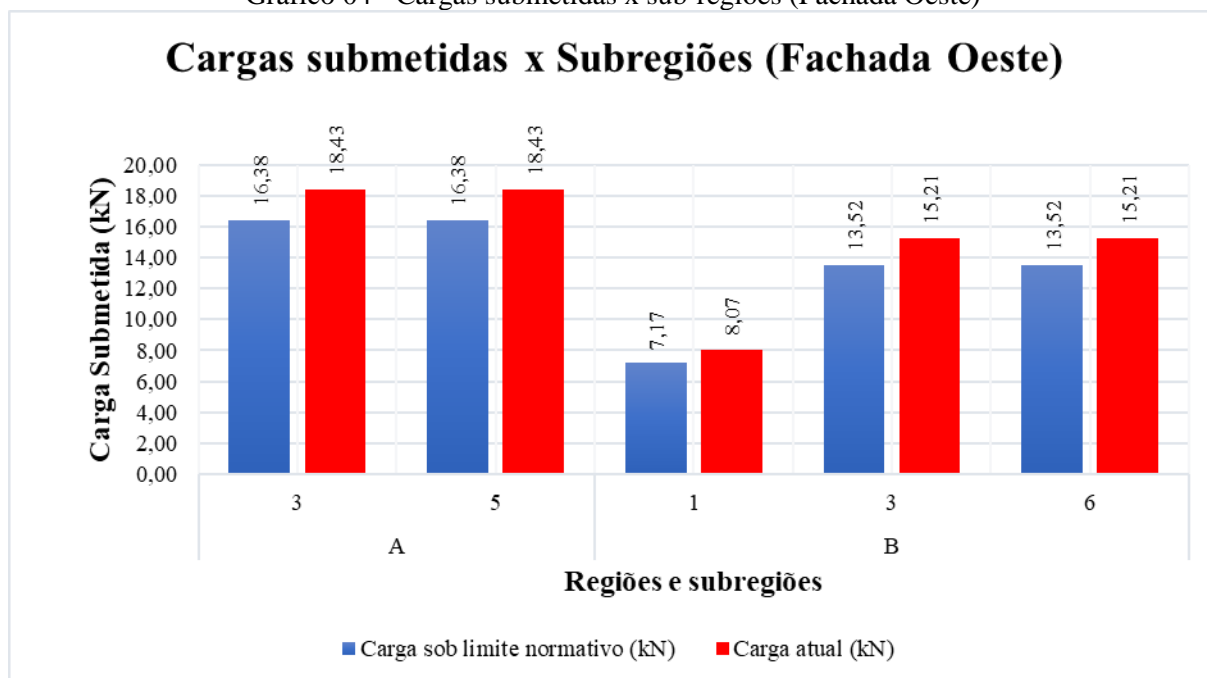
Gráfico 04 - Cargas submetidas x sub-regiões (Fachada Oeste)

Aplicando a mesma análise feita anteriormente, sobre fachadas paralelas, a sobrecarga mostra-se duas vezes maior na Fachadas Oeste em relação a Leste, ou seja, cerca de 50% menor, se comparado com as anteriores.
