**AVALIAÇÃO DO ESTADO DE CONSERVAÇÃO E DA IRRADIÂNCIA DOS  
FOTOPOLIMERIZADORES DA UNIVERSIDADE ESTADUAL DA PARAÍBA –  
CAMPUS VIII**

Trabalho de Conclusão de Curso apresentado ao Departamento do Curso de Odontologia da Universidade Estadual da Paraíba, como requisito parcial à obtenção do título de Cirurgiã-Dentista.

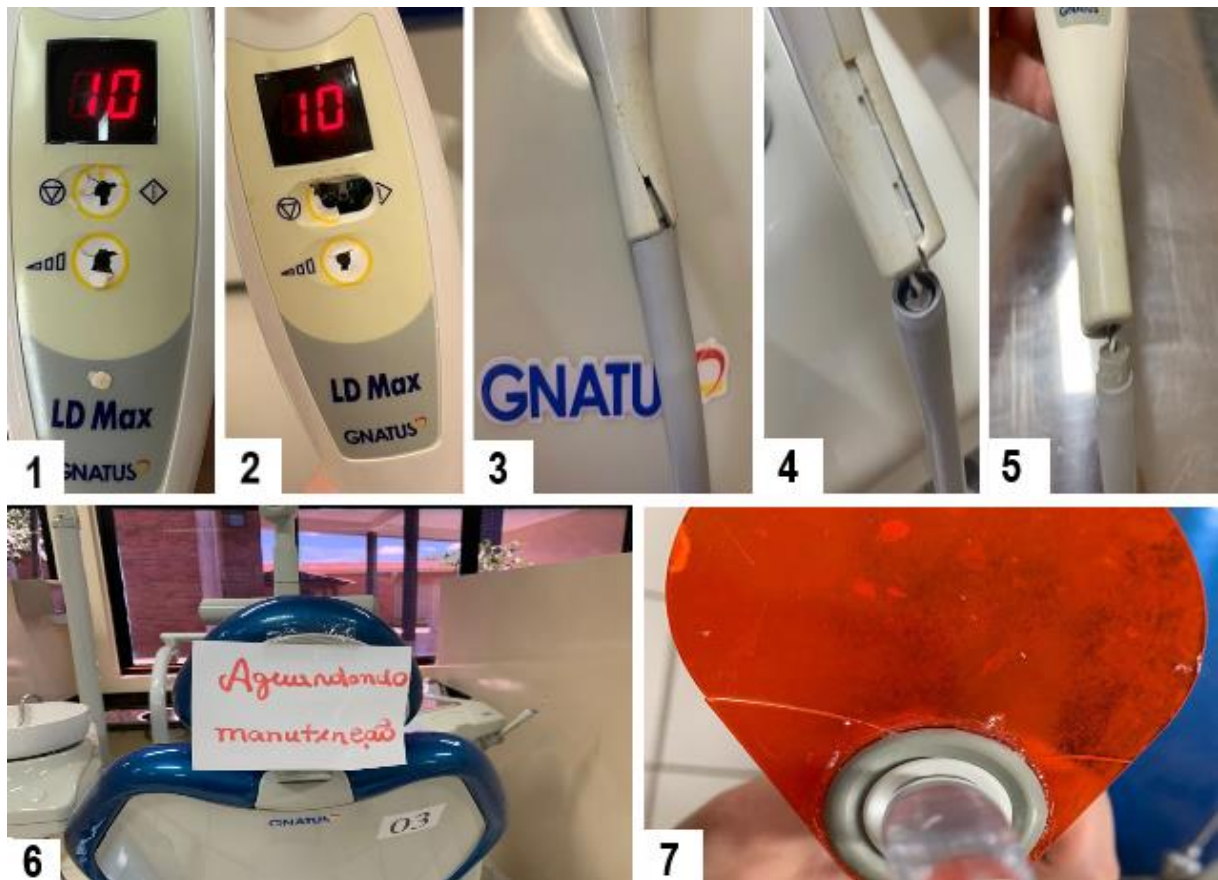
Para uma maior elucidação, a sequência ilustrativa na figura 20 mostra os danos físicos estruturais encontrados nas unidades de fotoativação presentes nas clínicas durante a inspeção macroscópica dessa pesquisa.

**Figura 20** – Fotografias dos danos físicos dos fotopolimerizadores. (1 e 2) Desgaste do revestimento externo dos botões do painel de controle do aparelho; (3) Pequena ruptura na estrutura plástica de revestimento externo do aparelho; (4 e 5) Deterioração no cabo isolante do fio acoplável ao aparelho; (6) Equipo odontológico em manutenção, impossibilitando o funcionamento do fotopolimerizador; (7) Rachadura na viseira protetora do fotopolimerizador

A inspeção macroscópica revelou que os danos físicos mais encontrados durante a pesquisa foram a presença de desgaste no revestimento externo dos botões do painel de controle dos fotopolimerizadores, das 44 unidades fotoativadoras analisadas, 20 delas apresentaram essa irregularidade. Isso se deve, principalmente, por ser a parte mais frequentemente manuseada pelo operador, visto que é necessário apertar os botões para ativação da luz azul. Além disso, os estudantes, muitas vezes, preocupam-se em revestir com uma barreira impermeável apenas a ponteira guia de luz e desatentam-se em cobrir também o corpo do equipamento para proteção do *display* e dos botões que acabam ficando expostos e sendo manipulados diretamente em contato com as luvas de procedimento do operador que podem estar, eventualmente, com resquícios de materiais dentários adesivos, saliva e/ou outras impurezas biológicas que podem favorecer, a longo prazo, o desgaste do plástico de revestimento dos botões de ativação do aparelho.

Uma reduzida parcela das unidades analisadas, composta por 2 fotopolimerizadores, apresentaram uma pequena deterioração no cabo isolante do fio acoplável ao aparelho. Esse tipo de dano físico pode ser justificado pela limitação

Observou-se ainda, que, 2 aparelhos fotopolimerizadores apresentaram outros danos físicos, sendo 1 deles acometido por uma rachadura na viseira protetora acoplada ao aparelho e o outro apresentou uma ruptura na sua estrutura plástica de revestimento externo. Possivelmente, esses comprometimentos podem ter ocorrido devido a quedas ou choques com outras superfícies sólidas acidentalmente cometidas pelos estudantes em momentos de manuseio constante dos aparelhos.

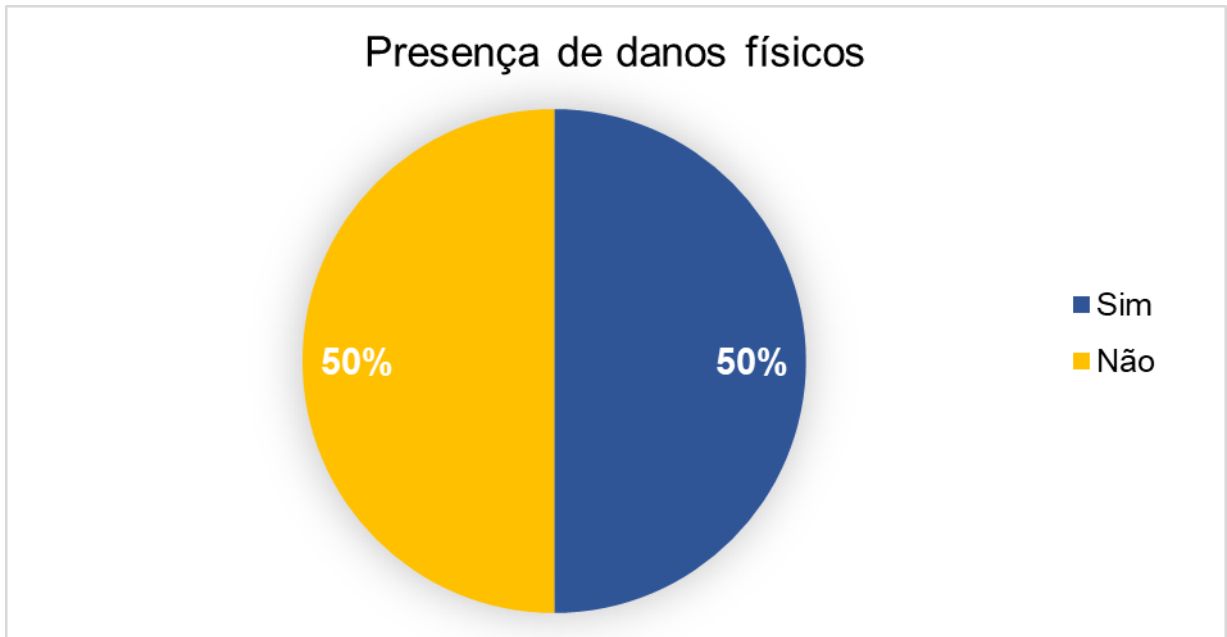
Ao total, 44 fotopolimerizadores (100%) foram avaliados macroscopicamente e em relação ao estado de conservação externa, observou-se a existência de danos físicos estruturais em 50% das unidades analisadas (gráfico 1), ou seja, metade dos aparelhos examinados (22 fotopolimerizadores) apresentaram algum tipo de avaria.

**Gráfico 1** – Gráfico percentual de danos físicos na totalidade dos aparelhos fotopolimerizadores distribuídos nas quatro clínicas odontológicas da UEPB – Campus VIII.
