**MANIFESTAÇÕES PATOLÓGICAS NA CONSTRUÇÃO CIVIL: ANÁLISE DOS
PRINCIPAIS PROBLEMAS ENCONTRADOS EM EDIFICAÇÕES NO MUNICÍPIO
DE ARARUNA-PB**

ARARUNA - PB

Trabalho de Conclusão de Curso apresentado ao Departamento de Engenharia Civil da Universidade Estadual da Paraíba, como requisito parcial à obtenção do título de Bacharelado em Engenharia Civil.

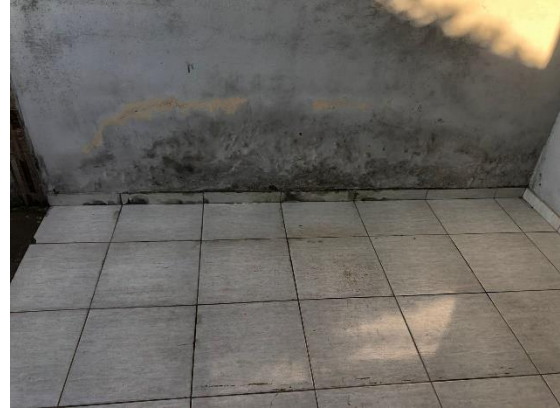
(a) Parede da garagem que faz divisa com parede do vizinho (vista superior)

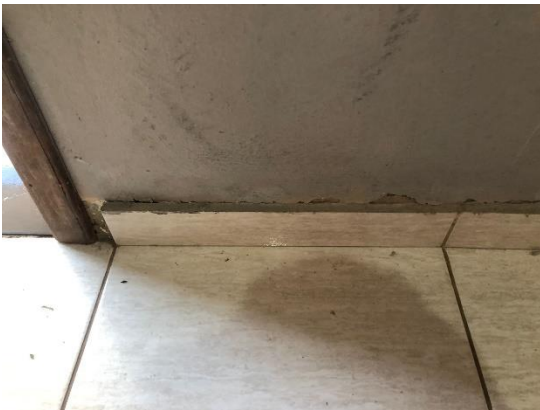
(b) Parede da garagem que faz divisa com parede do vizinho (vista inferior)

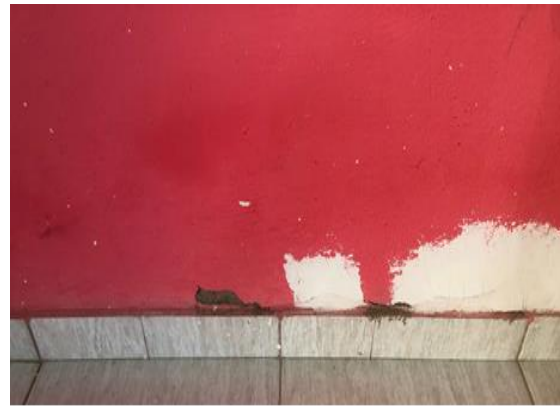
(c) Parede da sala com a outra face virada para garagem

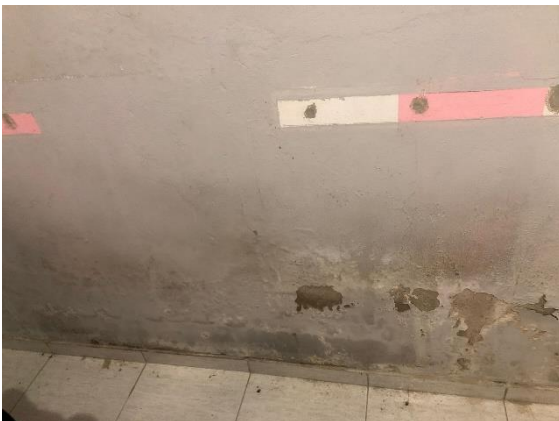
(d) Parede da sala com a outra face virada para o WC social

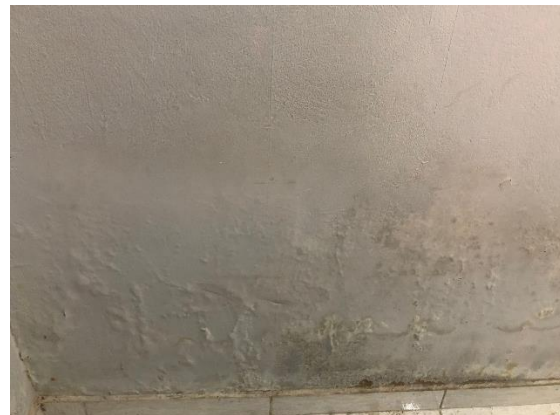
(e) Parede do quarto 02 com a outra face virada para o vizinho

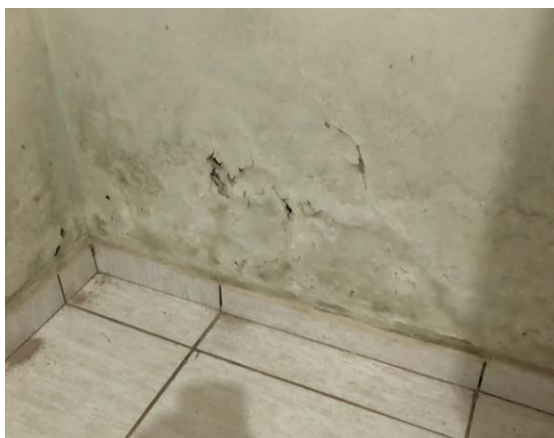
(f) Parede do quarto 02 com a outra face virada para o quarto 01

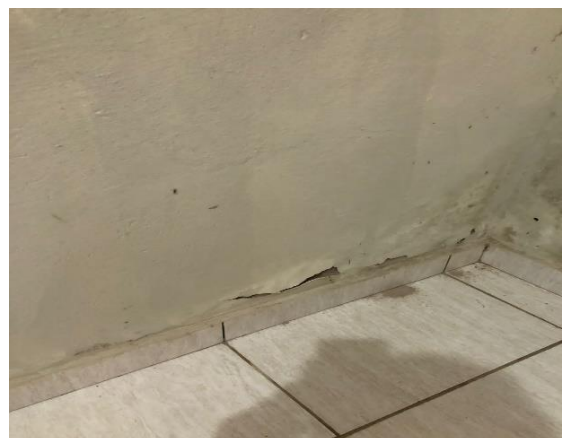
(a) Parede da cozinha com a outra face virada para o vizinho (sentido leste)

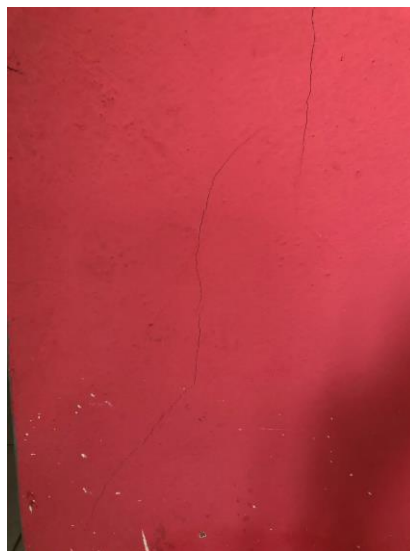
Figura 15: Parede da sala com outra face virada para o wc social

A figura 15 apresenta registro fotográfico da manifestação patológica em paredes de alvenaria (feitas com tijolos cerâmicos e argamassas de cimento para assentamento e reboco). A inspeção no local pode proporcionar a identificação de aberturas de 0,3 mm, segundo a NBR 9575:2010 essa abertura é classificada como fissura. Na vistoria, constatou-se a incidência do problema ao longo de todo o comprimento da parede.

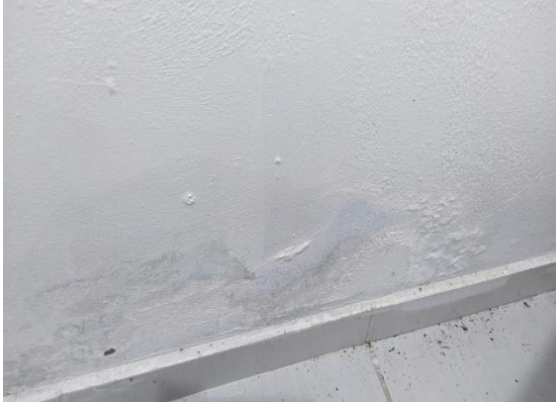
A figura 17 apresenta registros fotográficos da manifestação patológica em paredes de alvenaria (feitas com tijolos cerâmicos e argamassas de cimento para assentamento e reboco). A inspeção no local pode proporcionar a identificação de três paredes com divisa com banheiros (ver figura 17) com umidade por infiltração, descascamento da pintura e reboco fragilizado (fofo).

(a) Parede de divisa do quarto 02 wc social (lado do quarto)

A solução razoável para o caso em análise é impedir a infiltração da água na parede. Para tanto, a solução corretiva a ser feita é a restauração do rejunte, visto que, é por esse motivo que a infiltração está ocorrendo. A alternativa a ser feita é a seguinte: 1. Remoção do rejunte nas regiões mais danificadas; 2. Faça a remoção dos resíduos do passo anterior com a utilização de um pincel e/ou vassoura; 3. Preparo do rejunte, opte por rejunte epóxi; 4. Aplique o rejunte em 1m² de cada vez com movimentos diagonais; 5. Com uma esponja macia e úmida, retire o excesso de rejunte fazendo movimentos circulares; 6. Aguarde 24h para garantir a secagem completa (figura 18).

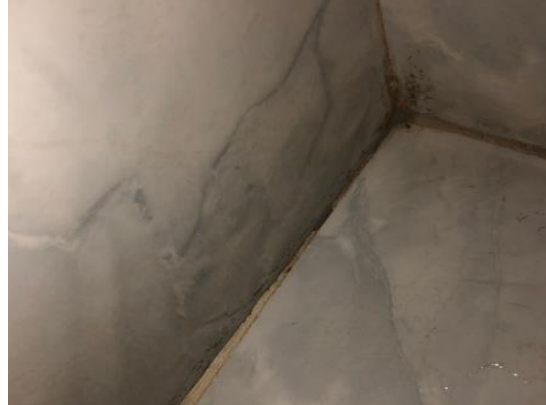
(b) Parede de divisa do quarto 02 wc social (lado do wc)

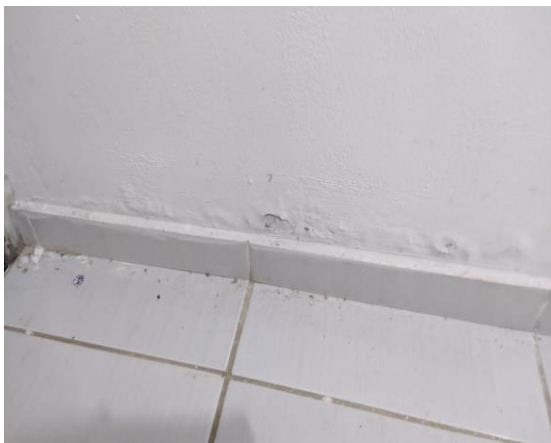
(c) Parede de divisa do quarto 03 com wc social (lado do quarto)

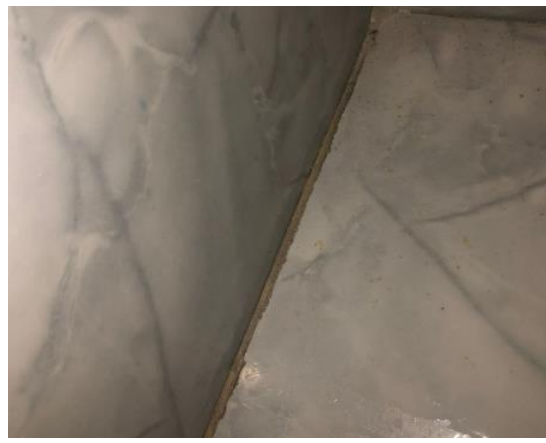
(d) Parede de divisa do quarto 03 com wc social (lado do wc)

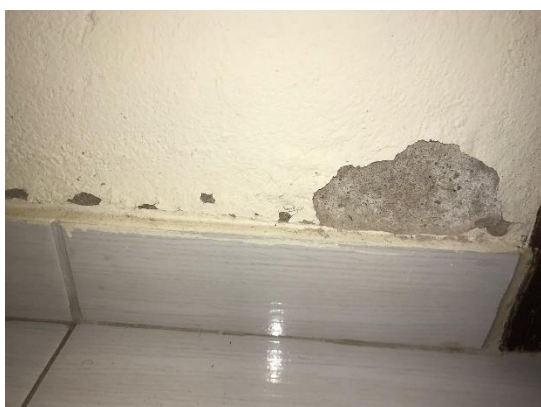
(b) Parede de divisa entre a sala com a parede da garagem (lado da garagem)

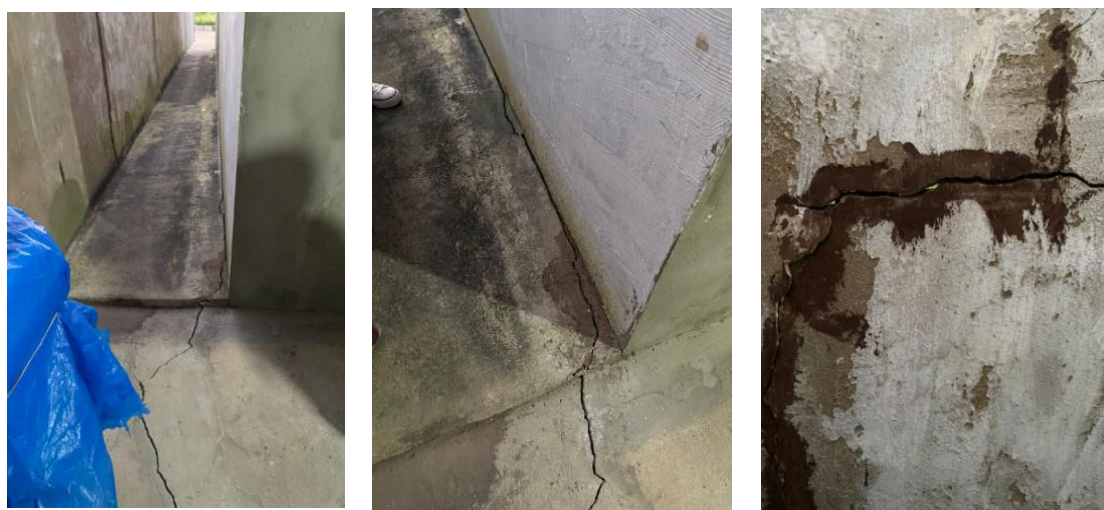
Figura 25: Registros fotográficos de P1

(a) piso externo

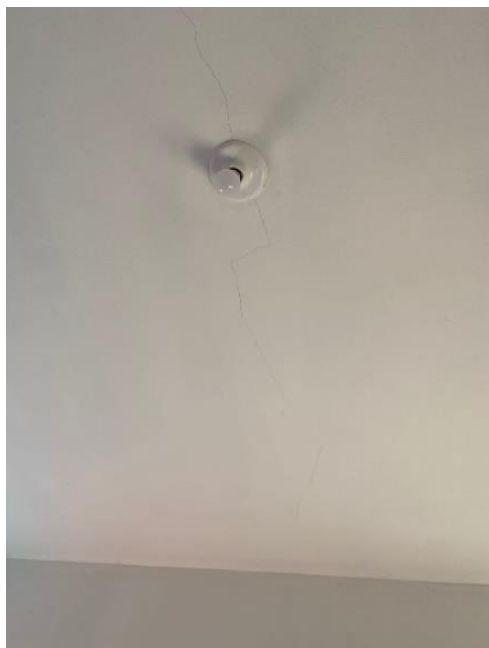
(a) Laje da sala

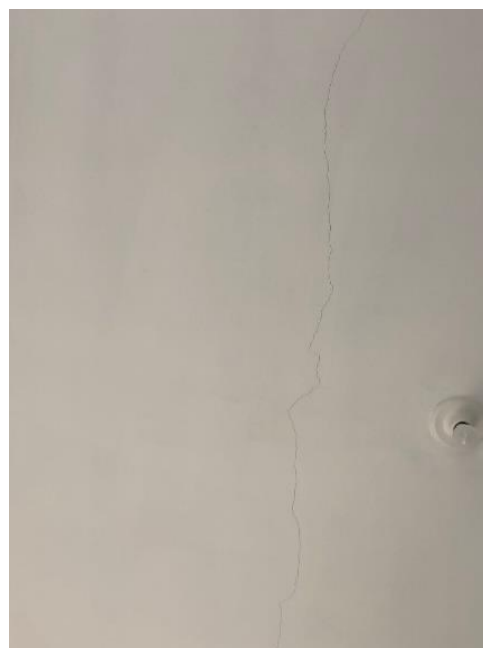
(a) Laje do quarto 02

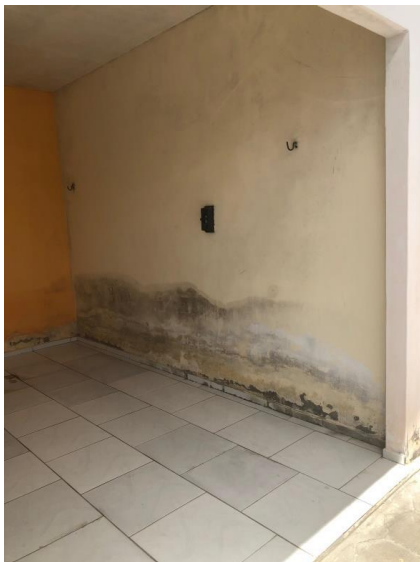
(b) Parede de divisa da garagem
(lado externo)

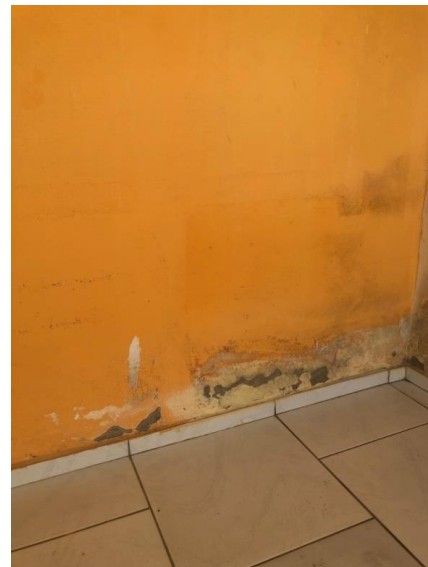
(c) Parede de divisa da garagem
(Perspectiva)

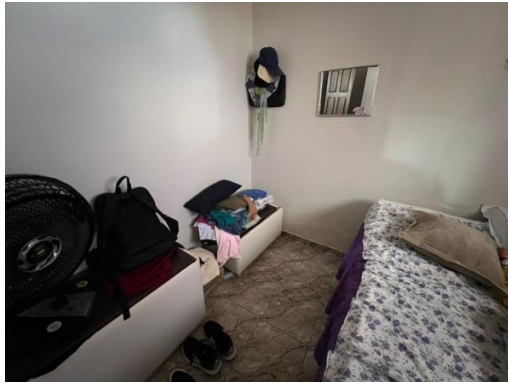
(a) Parede do quarto

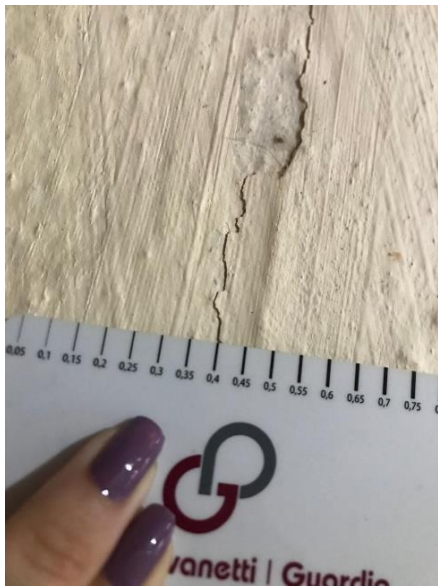
(a) Fissura em parede conjugada
(corredor)

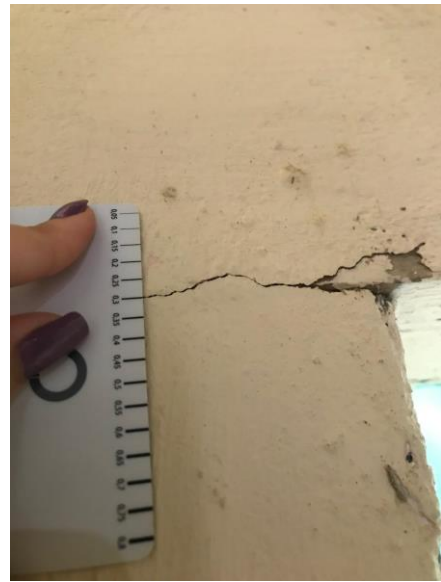
(b) Fissura em encontro de verga

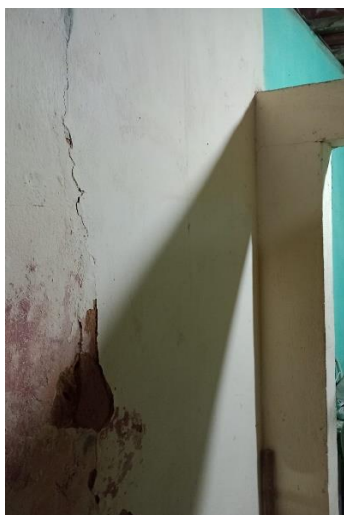
(c) Vista total fissuras

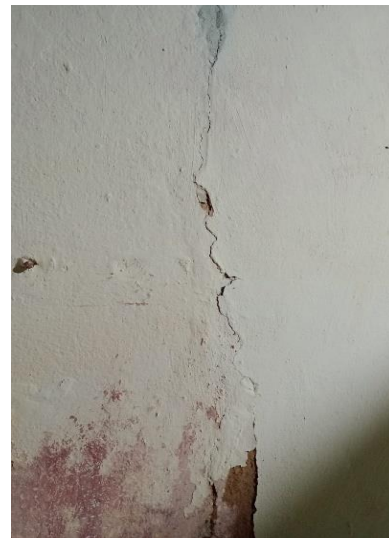
(d) Fissura corredor

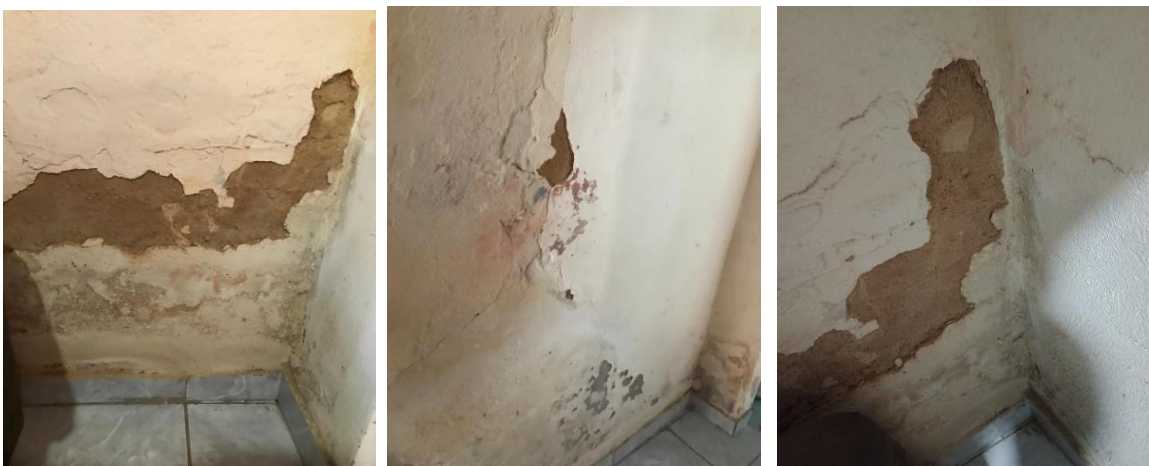
Figura 39: Registros fotográficos de P2

(a) Sala

(b) Corredor

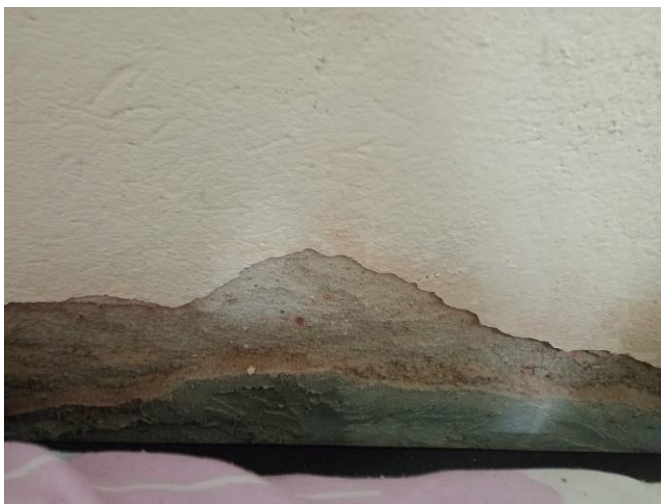
(e) Quarto

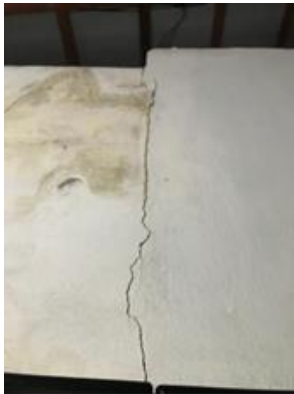
(a) Parede
cozinha/banheiro

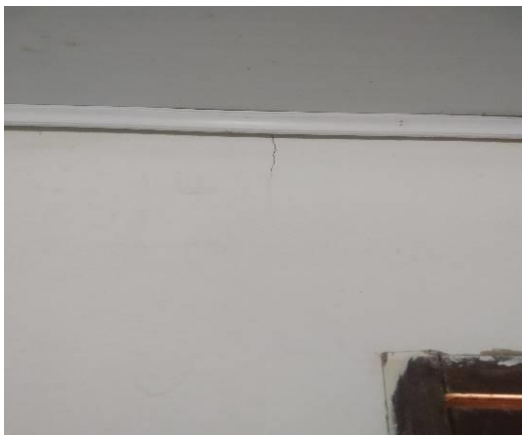
(a) Parede de divisa da cozinha
(lado interno)

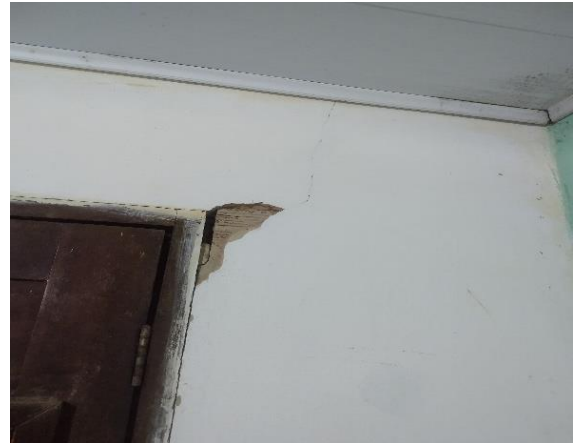
(b) Parede de divisa da cozinha
(lado interno)

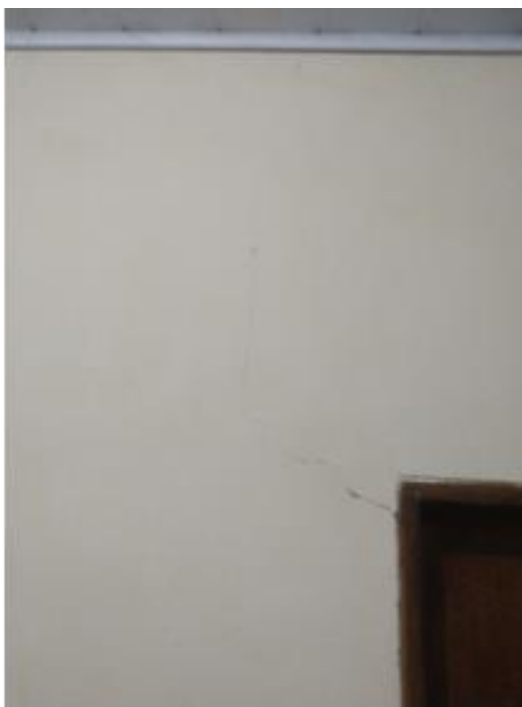
(c) Parede do segundo quarto

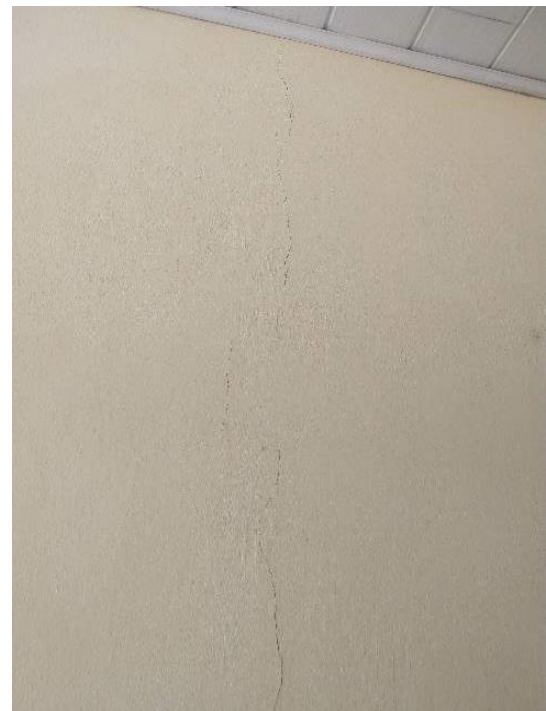
(d) Parede interna da garagem

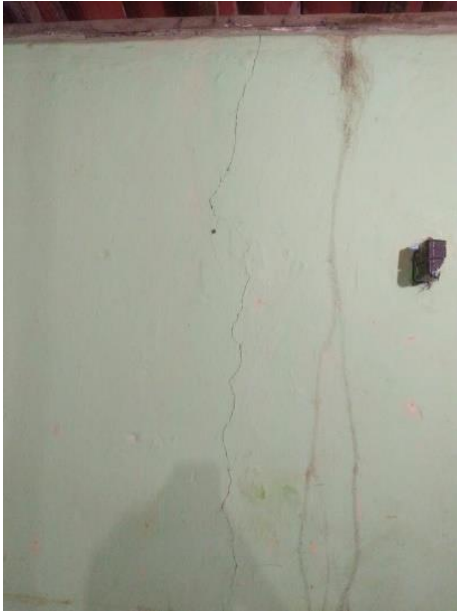
(a) Parede cozinha

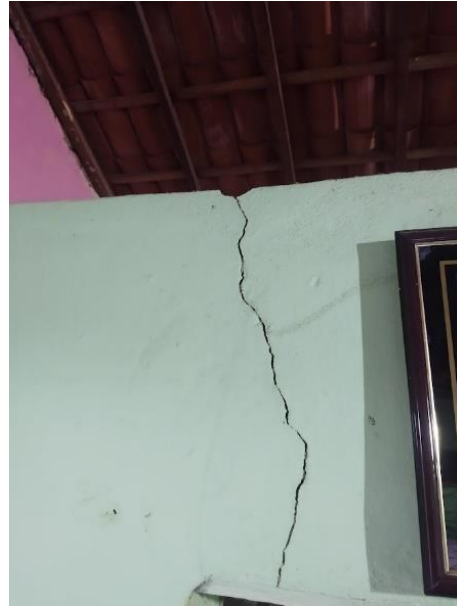
(e) Parede sala de estar

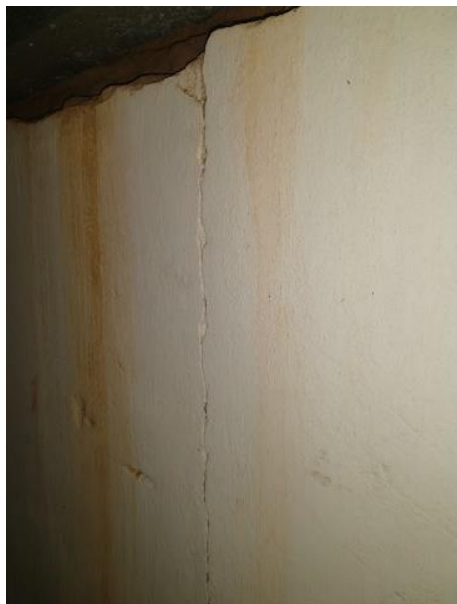
(f) Parede garagem

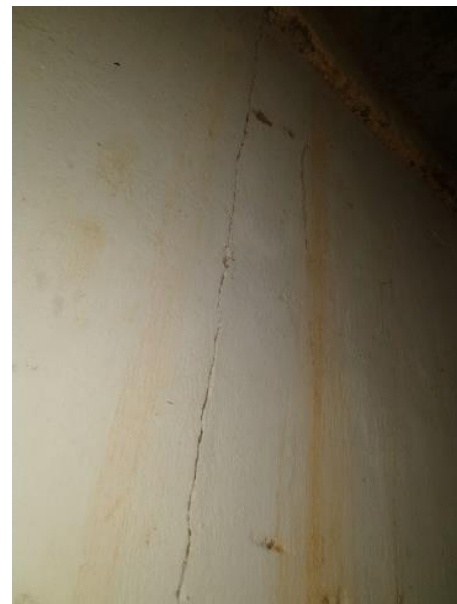
(g) Parede garagem
