**ANÁLISE DA IRRADIÂNCIA E CONDIÇÕES DE USO DAS UNIDADES DE
FOTOATIVAÇÃO DAS CLÍNICAS-ESCOLA DE ODONTOLOGIA DA
UNIVERSIDADE ESTADUAL DA PARAÍBA – CAMPUS I**

**CAMPINA GRANDE
2024**

Trabalho de Conclusão de Curso apresentado à Coordenação do Curso de Odontologia da Universidade Estadual da Paraíba, como requisito parcial à obtenção do título de Bacharel em Odontologia.

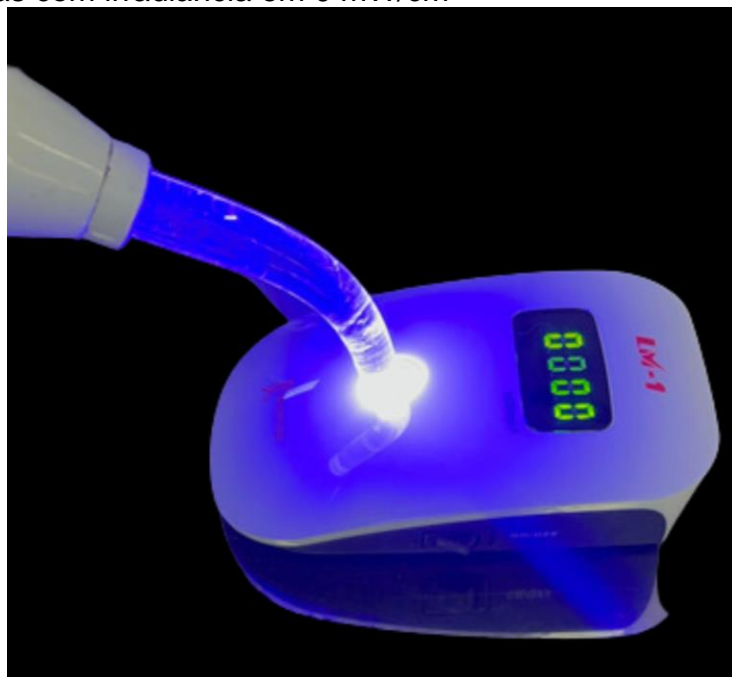
Imagem 1 – Exemplo de fotopolimerizador exibindo emissão de luz, mas com irradiância em 0 mW/cm²

emissão de luz, oito unidades de fotoativação apresentaram média de irradiância de 0 mW/cm². Clinicamente, apesar desses baixos valores, as resinas compostas podem apresentar dureza superficial, o que produz uma falsa sensação de correta polimerização, mas que a longo prazo corrobora para a falha total desses materiais (Rueggeberg et al, 2017).

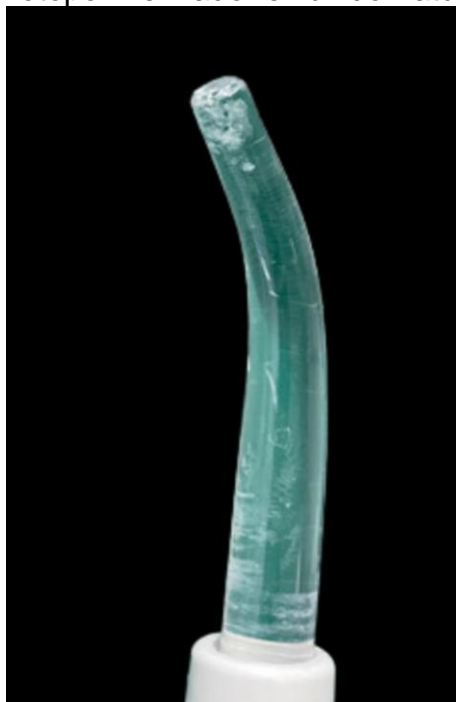
Imagem 2 – Fotopolimerizador exibindo fratura na ponteira

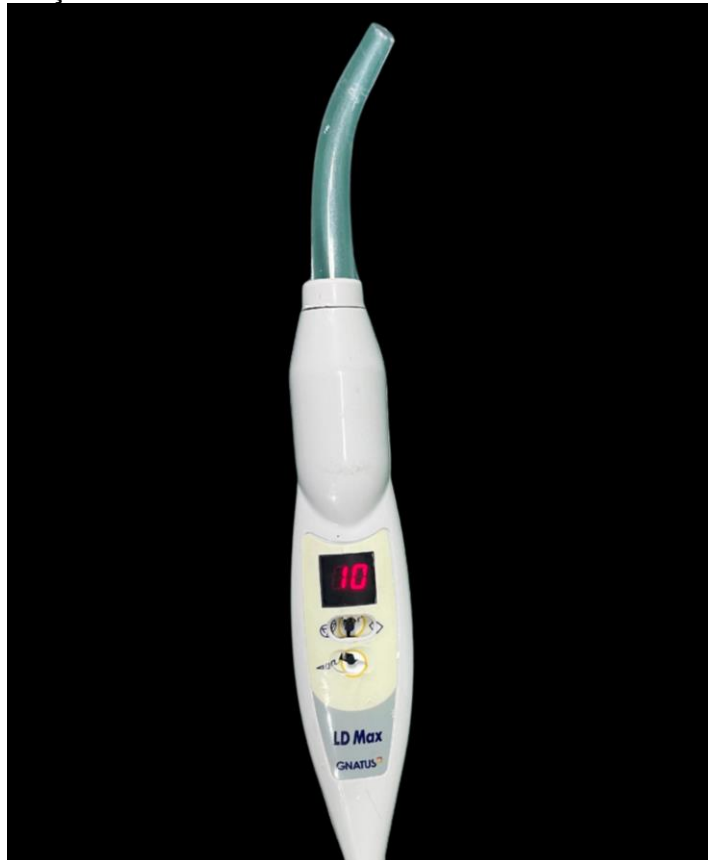
Imagem 3 – Fraturas nos botões do aparelho de fotopolimerização

Por outro lado, a presença de características como botões, sistema sonoro e display inoperante, bem como fraturas no *display*, faz com que a programação, controle e acompanhamento do tempo de ativação do aparelho seja indevida ou até mesmo impossibilitada. À vista disso, obter um apropriado tempo de fotoativação é crucial para que o material consiga ser devidamente polimerizado, uma boa irradiância pode não ser suficiente caso o tempo de exposição do material à luz não seja adequado, assim dizendo, essas variáveis (irradiância e tempo de exposição) estão diretamente relacionadas com o grau de conversão das resinas fotopolimerizáveis (Melo et al, 2020).

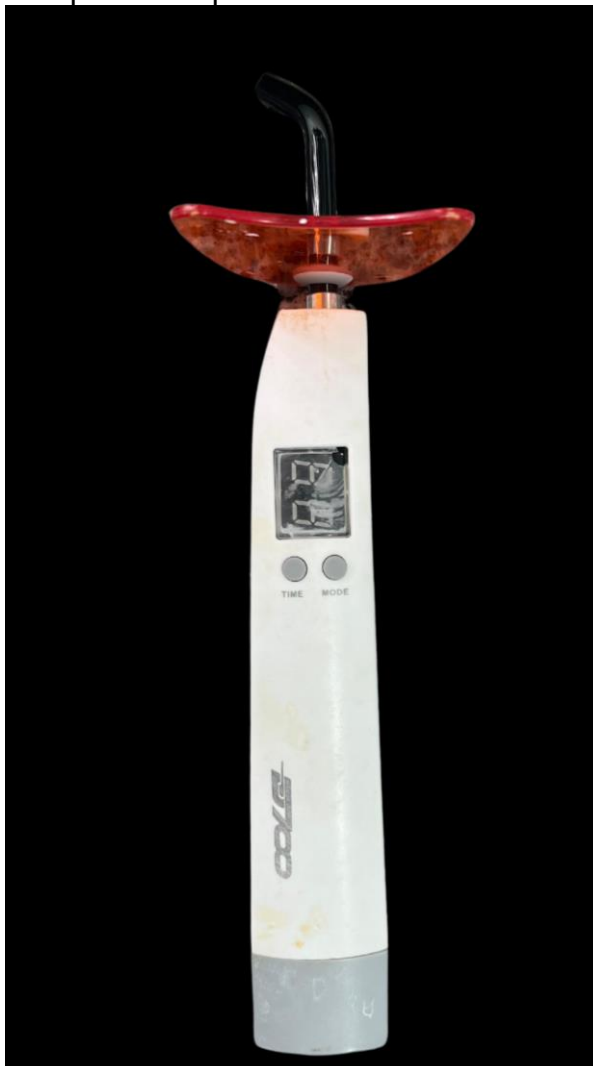
Imagem 4 – *Display* com fratura e sem funcionamento, além de sujidades no corpo do fotopolimerizador

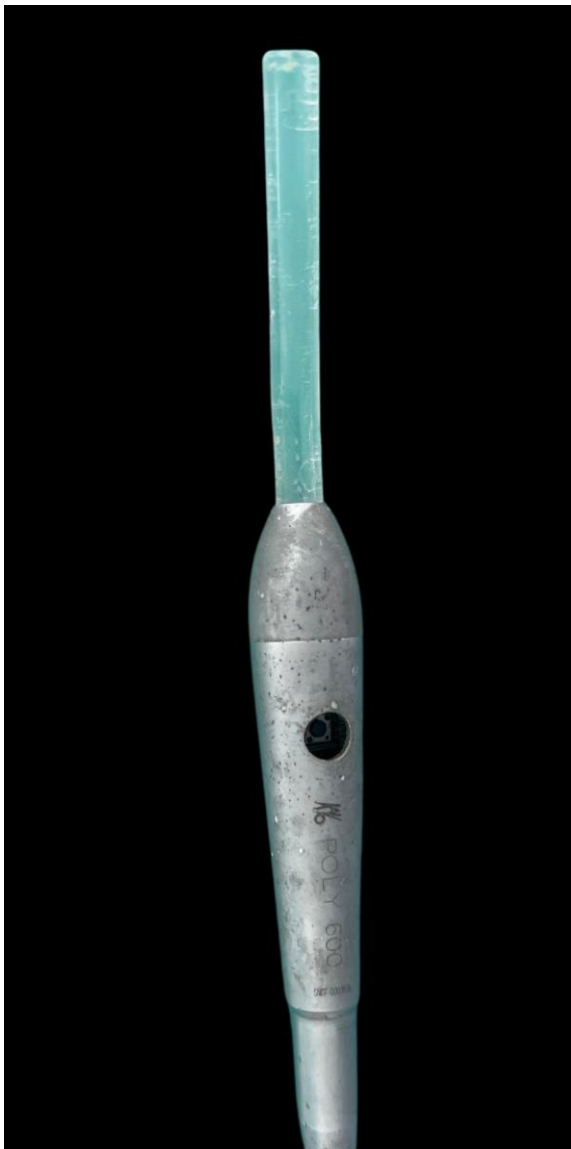
Imagem 5 – Fotopolimerizador com manchas, sujidades e ausência de botão de acionamento

Quanto às condições de uso, a presença de detritos e sujidades, como resíduos de resinas, cimentos e adesivos, em aproximadamente 85% dos fotopolimerizadores foi um dado de grande preocupação, visto que representam uma interrupção da passagem da luz (gerando baixos valores de irradiância), mas também representando uma via de contaminação cruzada entre pacientes (McAndrew et al, 2011). Dessa forma, existe uma postura indevida dos operadores desses equipamentos, devendo estabelecer medidas como as mostradas por Ribeiro et al (2016), o qual foi evidenciado em sua pesquisa que a maior parte dos avaliados utilizavam barreiras protetoras descartáveis e/ou métodos de desinfecção com álcool. Além disso, fatores associados como riscos, trincas e fraturas na ponteira podem explicar também a baixa irradiância, uma vez que, de maneira análoga, há no local dessas falhas um desvio da propagação da luz (Beltrani et al, 2012).
