**UNIVERSIDADE ESTADUAL DA PARAÍBA
CAMPUS VIII – PROF.^a MARIA DA PENHA
CENTRO DE CIÊNCIAS, TECNOLOGIA E SAÚDE
CURSO DE ENGENHARIA CIVIL**

**TÉCNICAS PREVENTIVAS E DE RECUPERAÇÃO DE ESTRUTURAS DE
CONCRETO**

Trabalho de Conclusão de Curso em Engenharia Civil da Universidade Estadual da Paraíba, como requisito parcial à obtenção do título de Bacharel em Engenharia Civil.
Área de concentração: Patologia das Estruturas de Concreto.

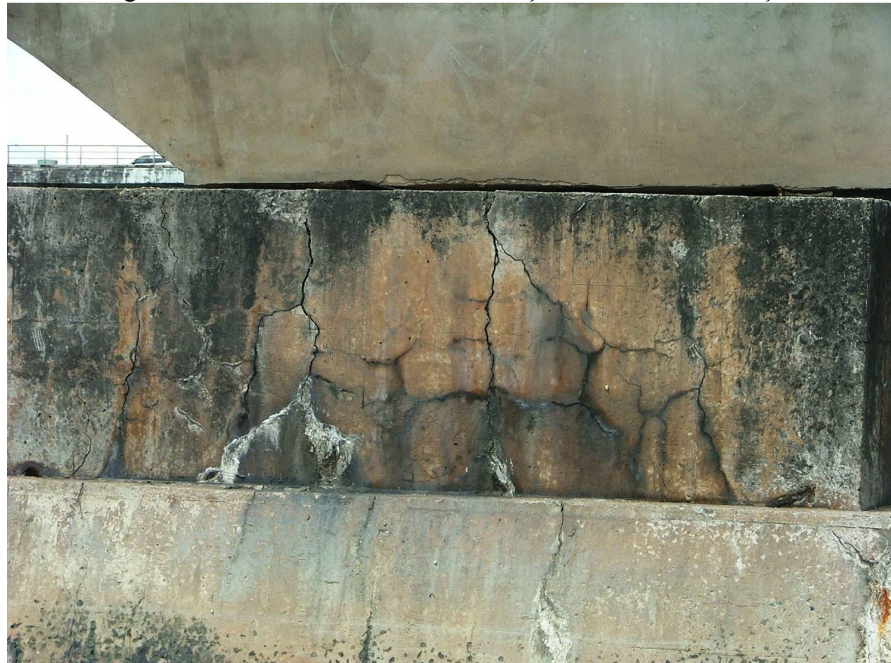
Figura 3 - Fissuras e manchas de lixiviação no bloco de fundação.

- **Blocos de Fundação:** os blocos de apoio dos vãos centrais apresentavam quadro fissuratório bem variável, quanto às suas formas, profundidade e abertura das fissuras (em alguns blocos a abertura chegaram a ordem de 5 mm), todos dignos de atenção, o fenômeno estava mais intenso na periferia dos blocos (de 15 a 20 cm) sendo que no núcleo o fenômeno, embora existisse, não tinha destruído o concreto. O formato geral das fissuras lembrava “mapas” ou “teias de aranha” o que alertava para uma característica comum aos casos de reação álcali-agregado. Os apoios dos vãos centrais apresentavam situação mais intensificada, apesar de os apoios extremos se localizarem em meio mais agressivo (submersão e emersão), condição favorável para acontecimento de RAA e ataque de cloretos e sulfatos. Os cálices e as placas pré-moldadas, que revestem o cálice em suas bases, também apresentam quadro fissuratório, menos danoso (GOMES, 2008).

A obra de recuperação foi iniciada em 2005 e foi concluída em 2006. Quanto à recuperação dos blocos, inicialmente foi feito um fechamento exterior das fissuras (colmatação) com epóxi, para possibilitar a injeção das fissuras no interior dos blocos, com microcimento. Posteriormente, foi executada uma camada de concreto em cada face lateral (cintamento), ao longo de toda a altura. Nas duas faces laterais maiores foram colocados três cabos de protensão, em cada lado, cada um com 12 cordoalhas de 15,2 mm (6 x 12 Ø 15,2 mm). Cada cabo tem uma ancoragem ativa e passiva. Além da proteção, todas as faces são armadas com uma armadura frouxa, com aço CA-50 (TECOMAT, 2002).

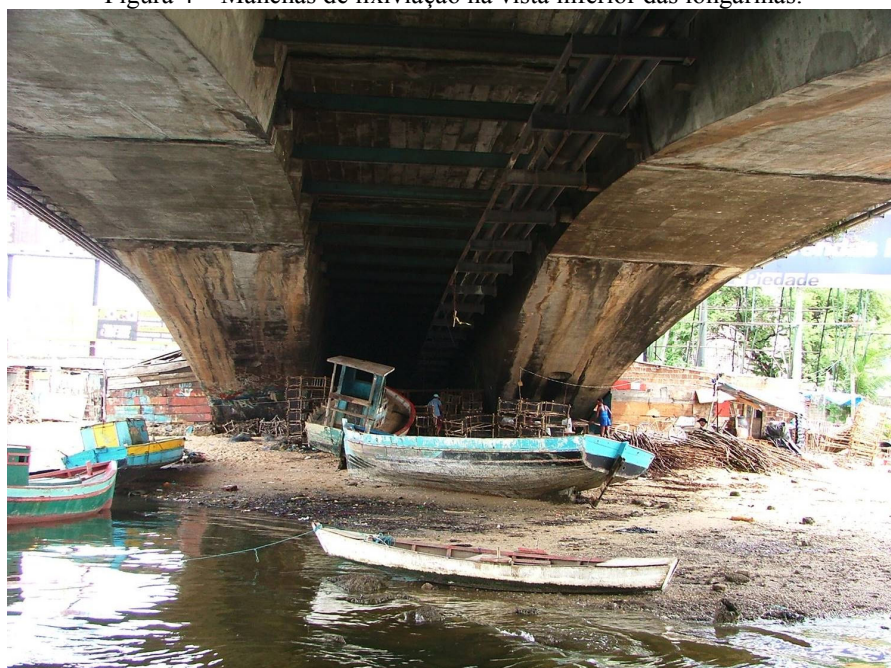
Figura 4 – Manchas de lixiviação na vista inferior das longarinas.

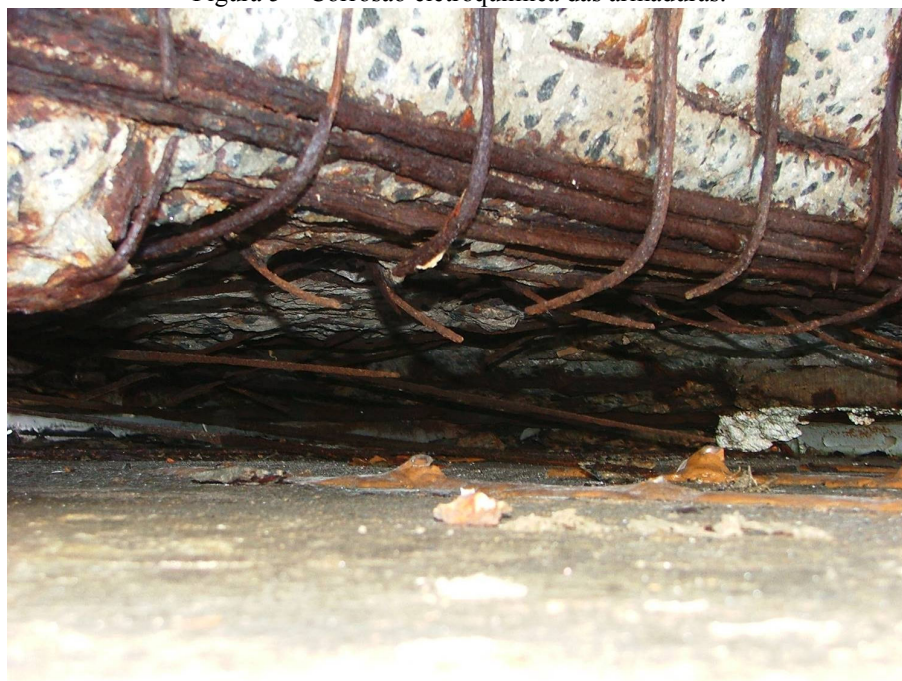
Figura 5 – Corrosão eletroquímica das armaduras.

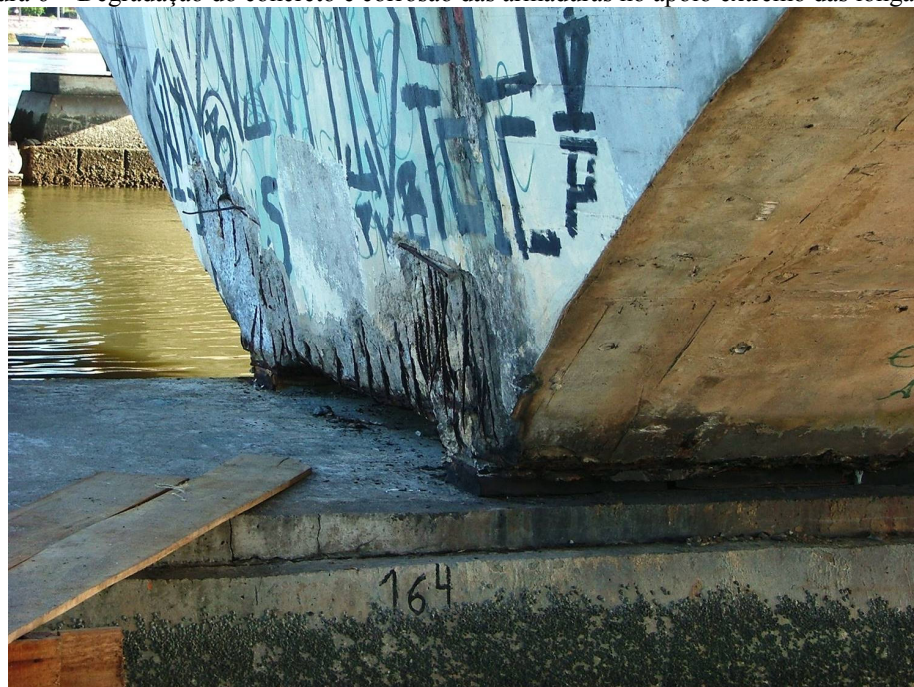
Figura 6 – Degradação do concreto e corrosão das armaduras no apoio extremo das longarinas.

- **Superestrutura:** os apoios extremos das longarinas apresentaram sinais de maior desgaste com corrosão eletroquímica nas armaduras devido ao movimento das marés que os expunhamas condições de submersão e emersão, causando a penetração dos cloretos por difusão e absorção capilar; além da espessura de cobrimento de concreto, no fundo dos apoios, ser insuficiente para garantir a durabilidade das armaduras no ambiente marinho apresentando corrosão da armadura e risco de esmagamento do concreto. Expondo assim, as armaduras, já em estado de corrosão, e fazendo com que essas estivessem diretamente apoiadas no concreto e nos aparelhos de apoio, onde as concentrações de tensão são maiores e não previstas no projeto estrutural. Quanto às outras partes das longarinas, estavam de um modo geral em estado satisfatório, com poucos sinais de corrosão e eflorescência. As fissuras formadas pelo deslocamento do concreto tornaram-se pontos de depósito de sementes por pássaros que propiciaram o crescimento de árvores, agravando assim, a situação das fissuras (GOMES, 2008).

Após o macaqueamento dos apoios, foi retirada uma camada de concreto de 10 cm do fundo do apoio para recuperar este concreto e a ferragem deteriorada pela corrosão, e finalmente feita a substituição dos aparelhos de apoio. Para tal, foi usado concreto com

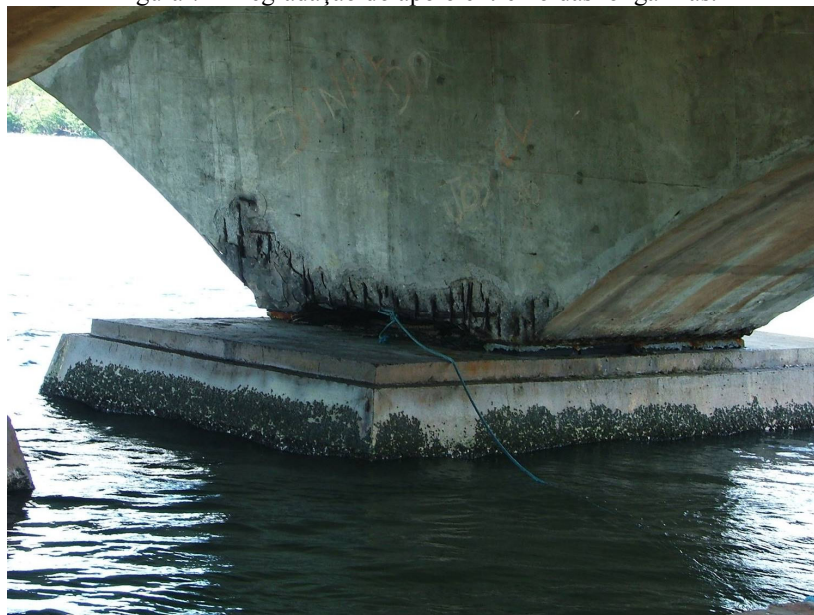
Figura 7 – Degradação do apoio extremo das longarinas.

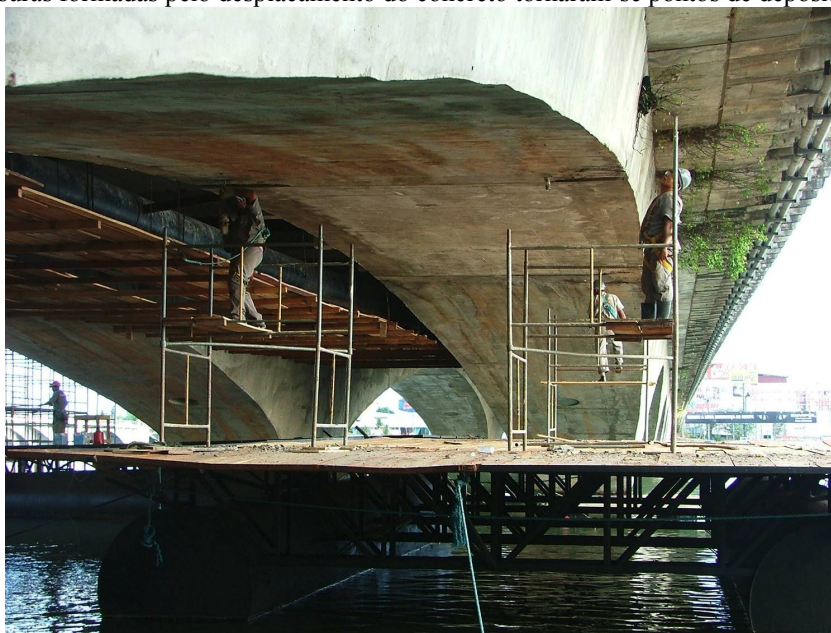
Figura 8 –Fissuras formadas pelo deslocamento do concreto tornaram-se pontos de depósito de sedimentos.

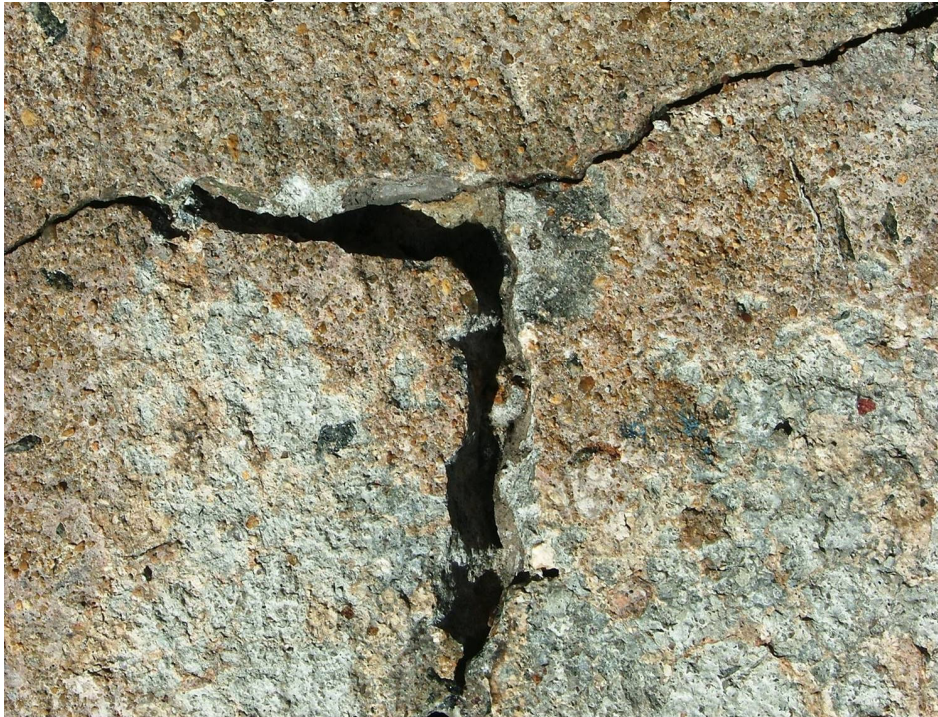
Figura 9 – Fissuras nos blocos de fundação.

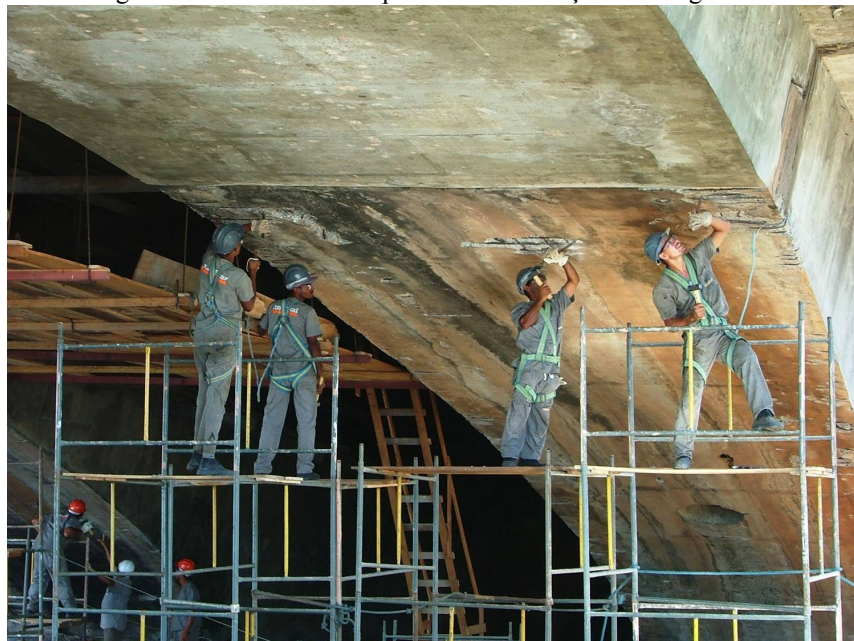
- **Aparelhos Auxiliares:** Lixiviação por falta de pingadeiras, buzínates entupidos, carbonatação, enrijecimento de juntas de movimentação, etc (GOMES, 2008).

Figura 10 – Buzínates entupidos e carbonatação nas longarinas.

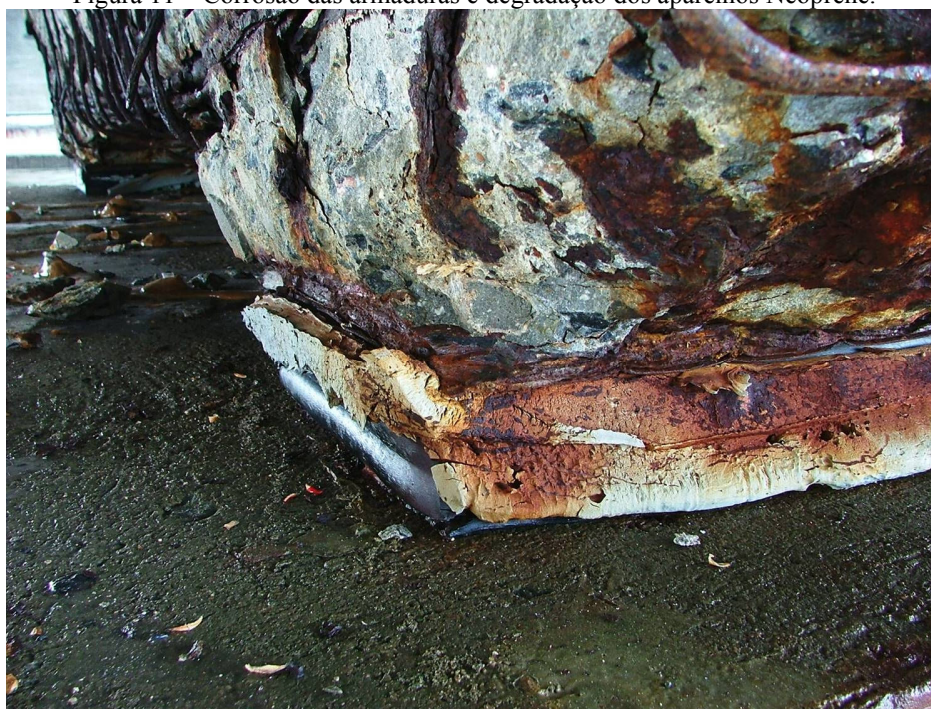
Figura 11 – Corrosão das armaduras e degradação dos aparelhos Neoprene.

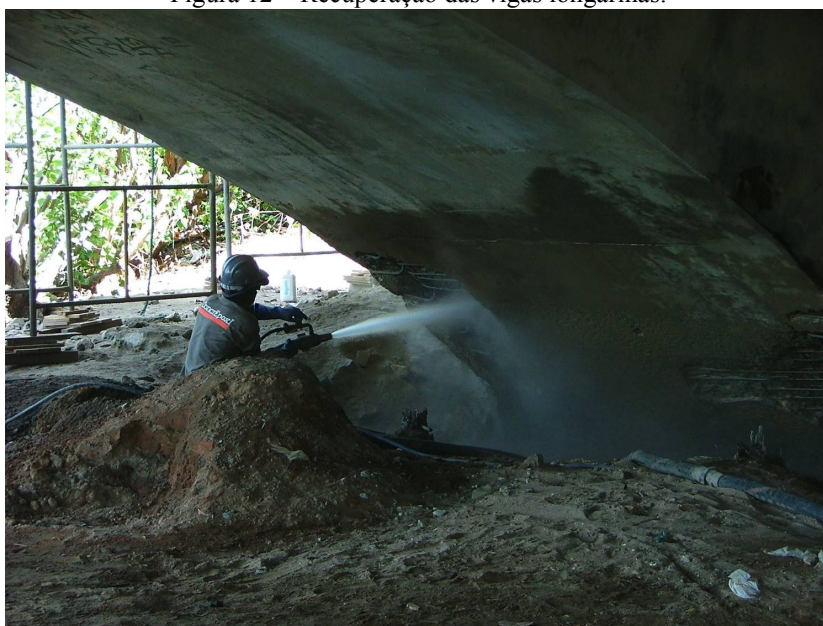
Figura 12 – Recuperação das vigas longarinas.

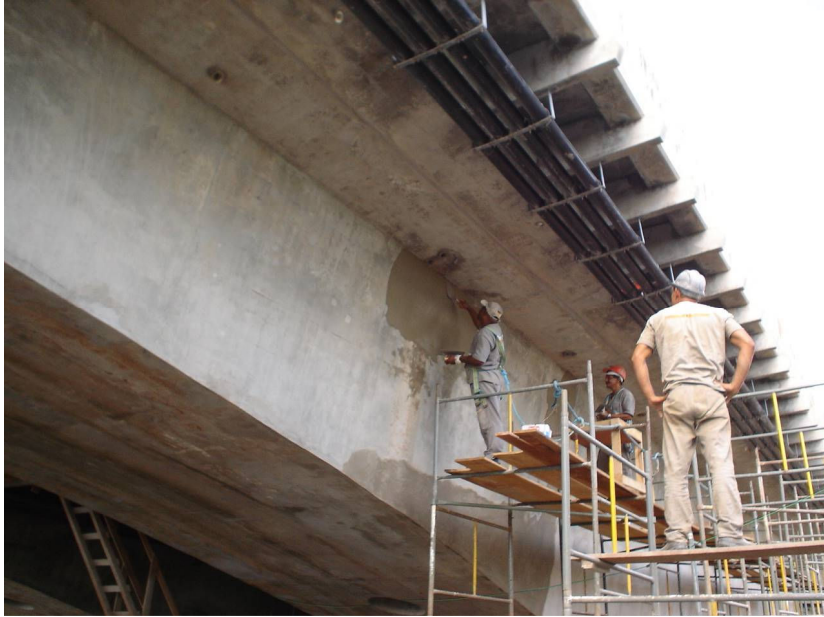
Figura 13 – Recuperação dos dispositivos de drenagem.

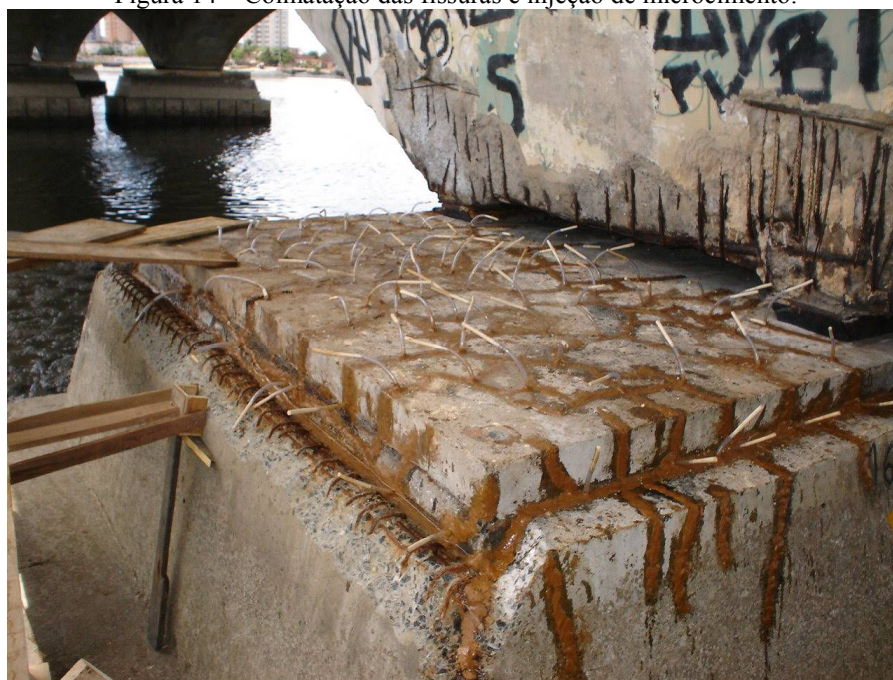
Figura 14 – Colmatação das fissuras e injeção de microcimento.

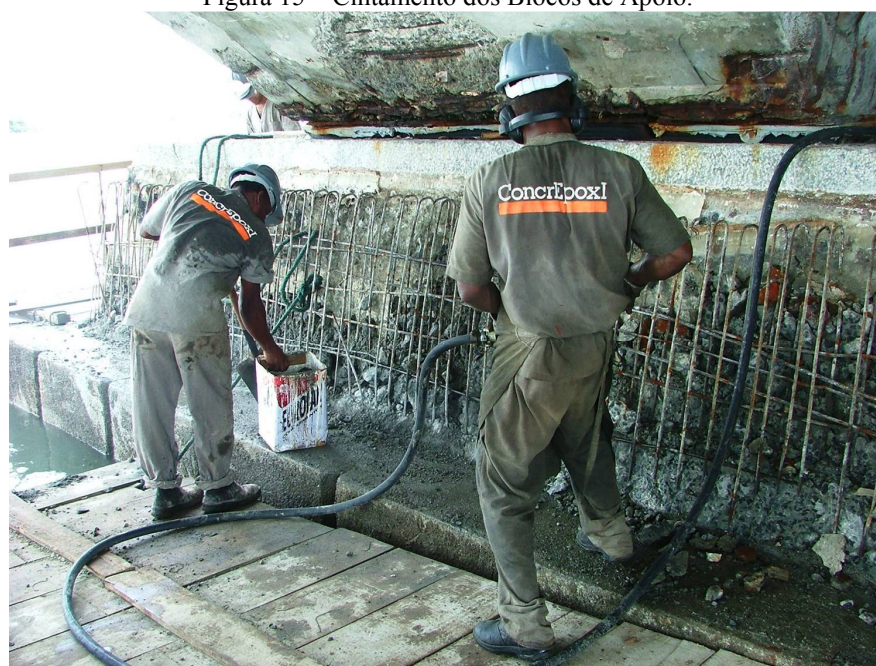
Figura 15 – Cintamento dos Blocos de Apoio.

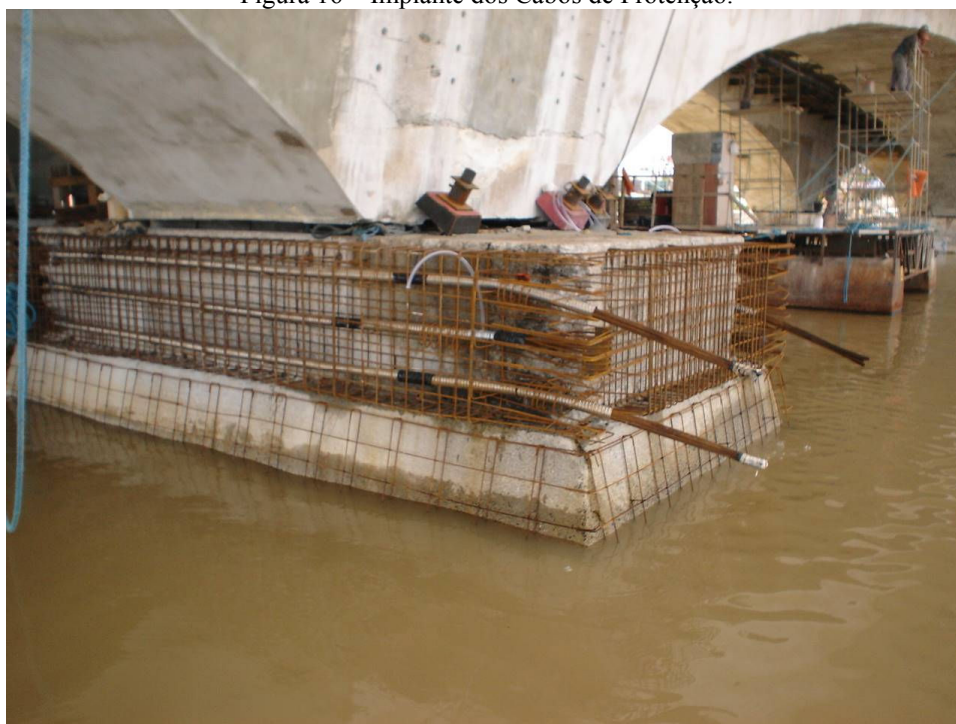
Figura 16 – Implante dos Cabos de Protensão.

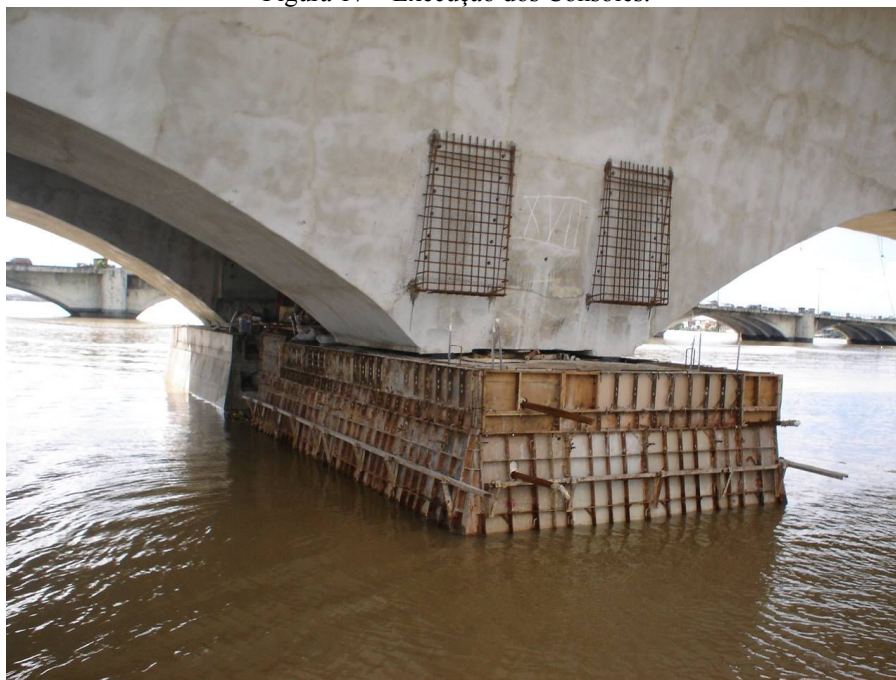
Figura 17 – Execução dos Consoles.

No projeto foi especificada a execução de consoles metálicos nas laterais das longarinas, acima dos blocos (ou seja, nos apoios), para promover o macaqueamento dos apoios e a troca dos aparelhos de apoio. Estes consoles apoiam-se sobre um berço de regularização de concreto e são posicionados nas laterais das longarinas, em número de quatro por apoio, fixados dois a dois nas longarinas com 12 tirantes, 32 mm, não aderentes (TECOMAT, 2002).

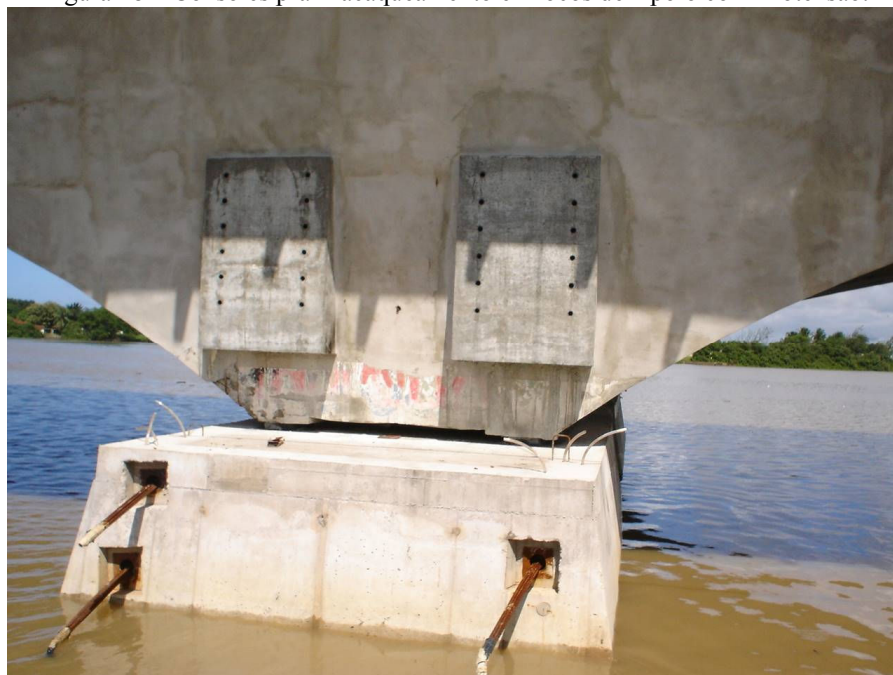
Figura 18 – Consoles pra Macaqueamento e Blocos de Apoio com Protensão.

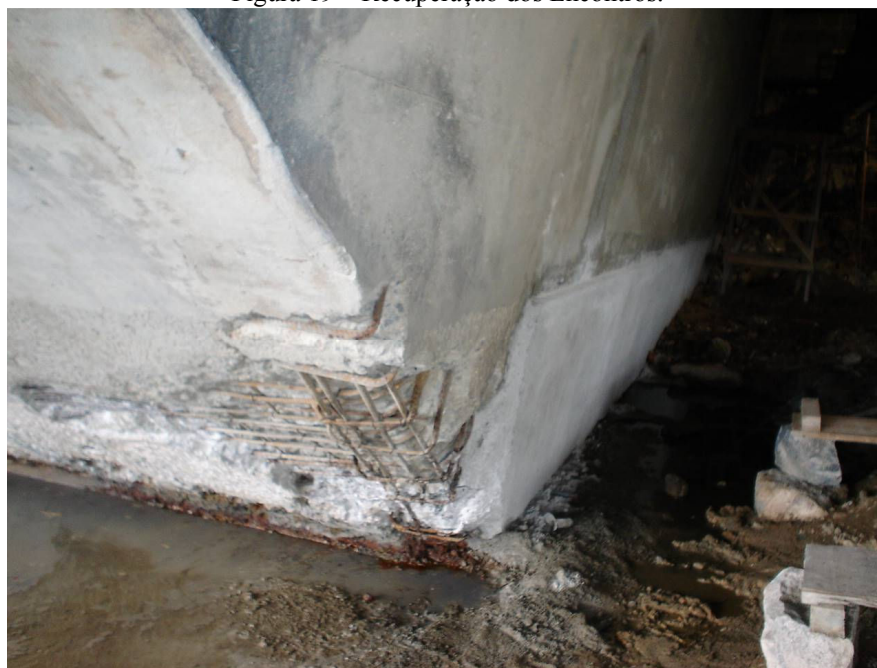
Figura 19 – Recuperação dos Encontros.

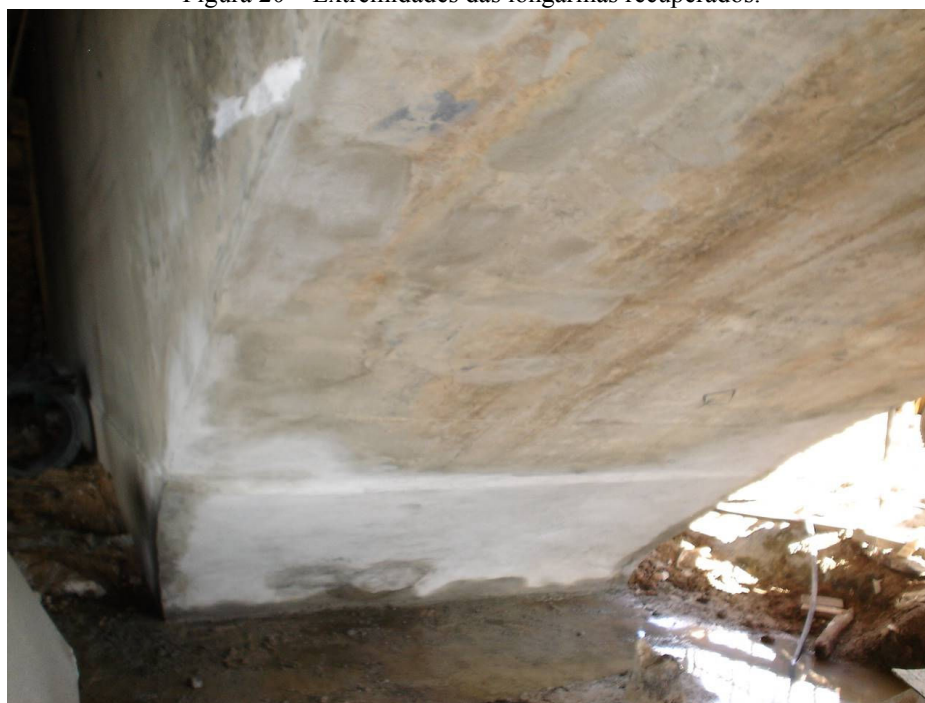
Figura 20 – Extremidades das longarinas recuperados.
