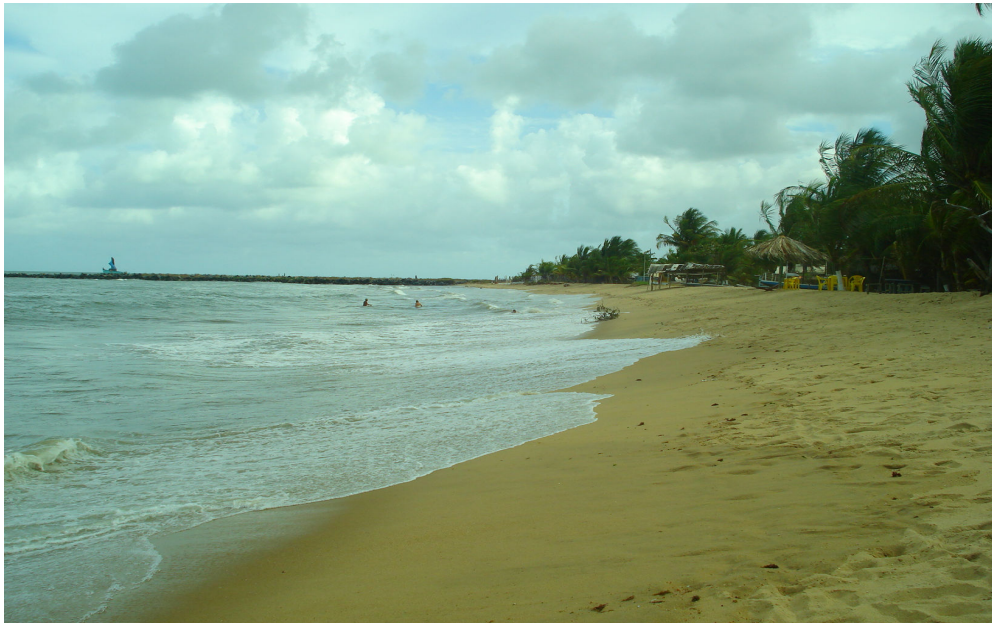
Figura 6 – Acresção na praia da Enseadinha.

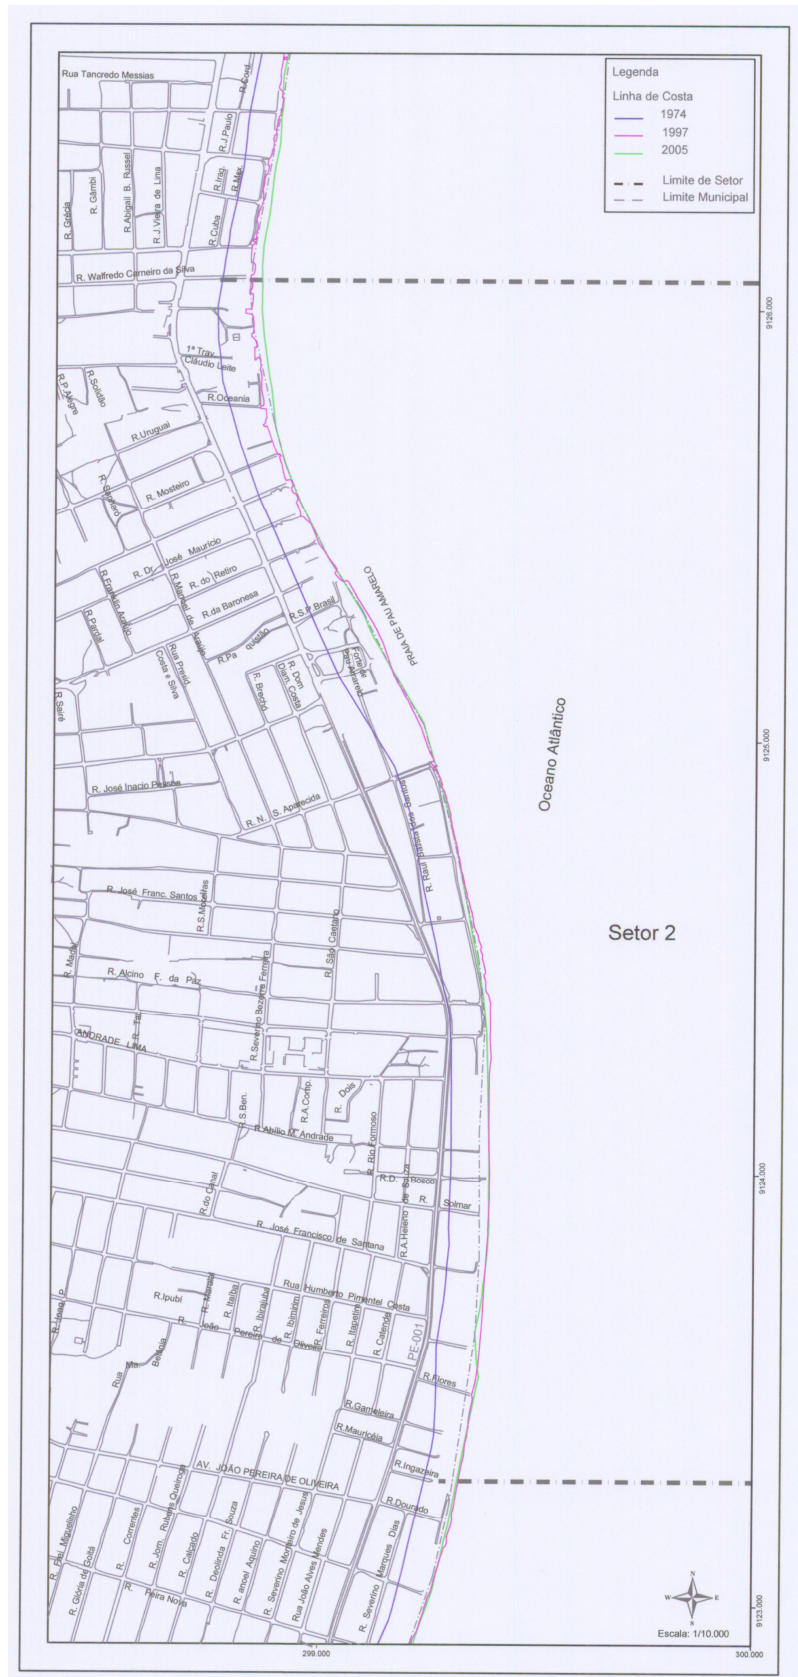
Na evolução dessa paisagem, nota-se um recuo na linha de costa do ano de 1974, distante cerca de 170m em relação à linha de costa de 2005. Verifica-se, nas linhas de costa de 1997 e 2005, uma tendência à estabilidade até próximo à rua Nossa Senhora Aparecida; entretanto, no trecho próximo ao Forte de Pau amarelo, há tendência aos processos erosivos. O trecho situado a partir das proximidades da rua José Maurício até a extremidade norte desse setor apresentou, na linha de costa de 1997, tendência à erosão, tornando-se evidentes nas reentrâncias; mas, na linha de costa de 2005, predominou a progradação (Fig. 7).

Figura 7 – Mapa da evolução da linha de costa do setor 2.

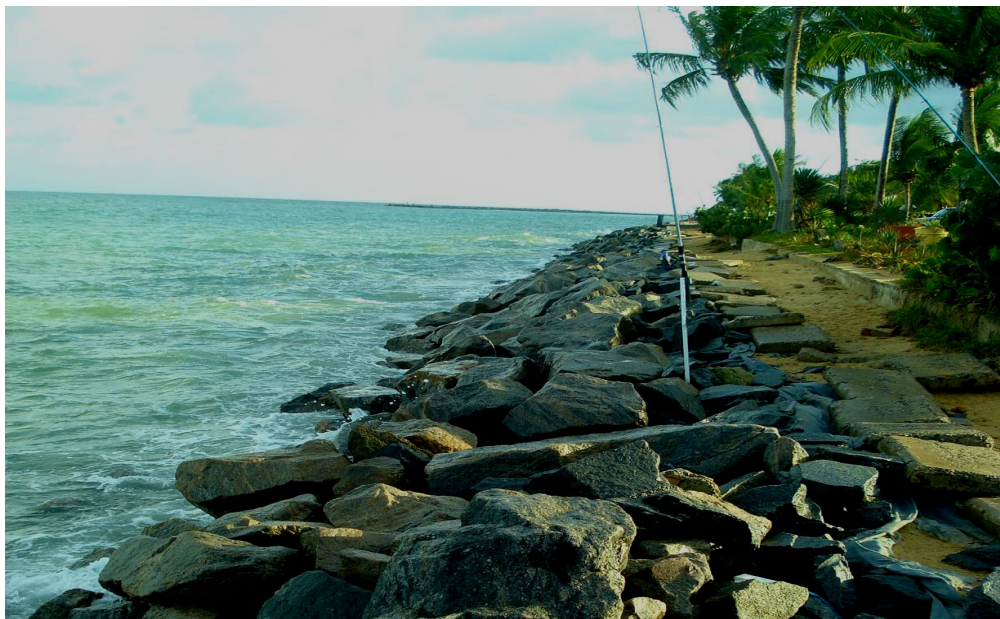
Apresenta trechos com uma ocupação antrópica materializada pela presença de residências e bares na linha de praia. Para proteger essas edificações, foram construídas estruturas de defesa, como troncos de coqueiros enterrados, sacos de areia, muros, rampas e outros (Fig. 8 e 9).

Figura 8– Linha de costa artificializada por enrocamento aderente, ao sul da praia do Janga.

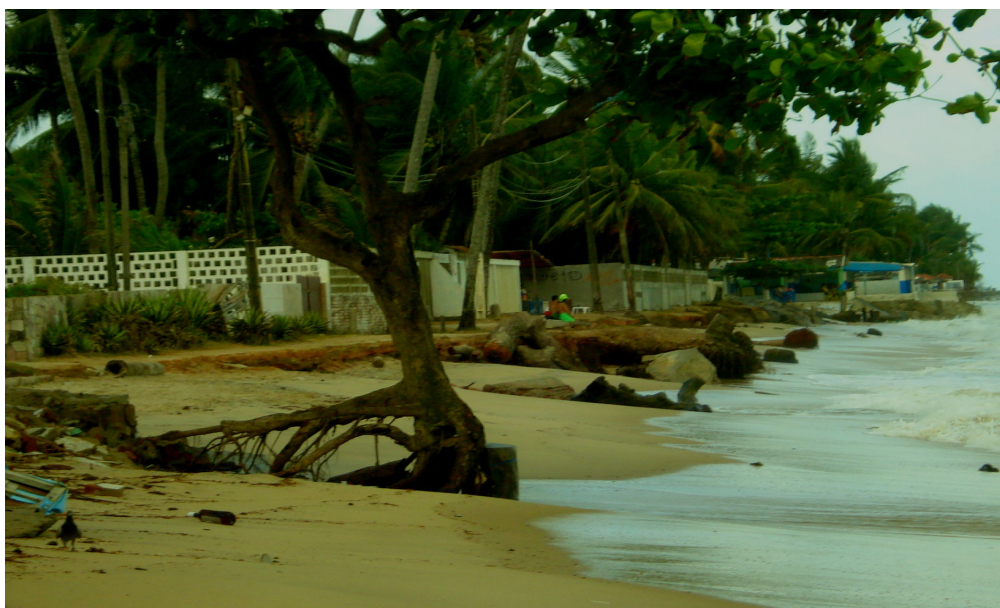
Figura 9 – Processo erosivo na praia de Pau Amarelo, com destruição da via de acesso.

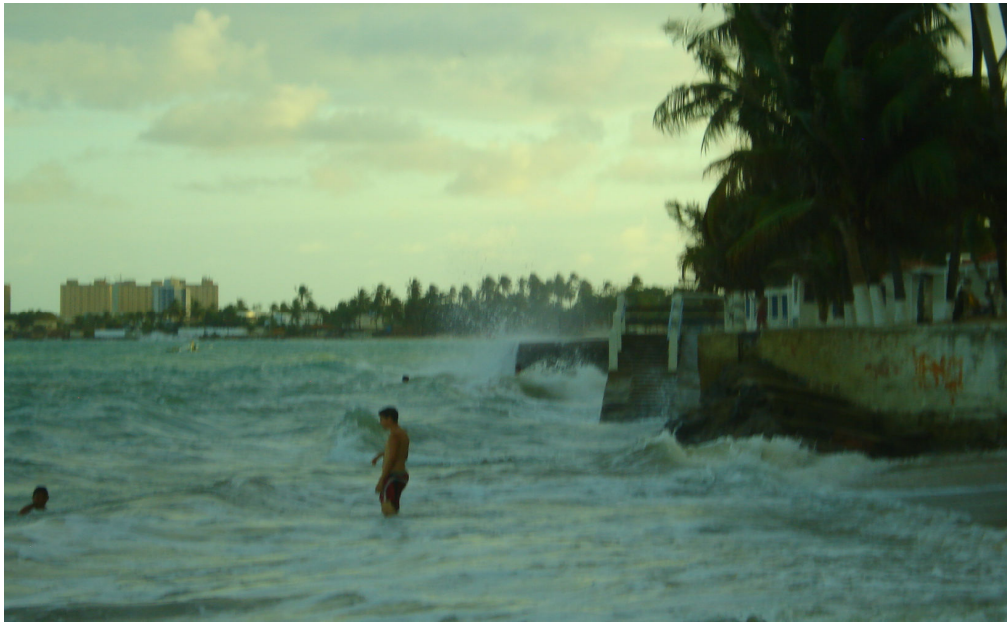
Na evolução dessa paisagem, observa-se que a linha de costa de 1974 na praia de Conceição apresenta maior recuo, dista 180m em relação à linha de 2005. A linha de costa de 1997 apresentou tendência à erosão, contudo, em 2005, predominou o acúmulo de sedimentos. Processo erosivo intenso ocorre entre a rua Alvenópolis e a rua Brig. Aldo Pinho Alves, apresentando recuo da linha de costa de 2005. Na extremidade sul desse setor, ocorre erosão (Figura 11 e 12).

Figura 11 – Linha de costa artificializada na extremidade de sul do setor 3.

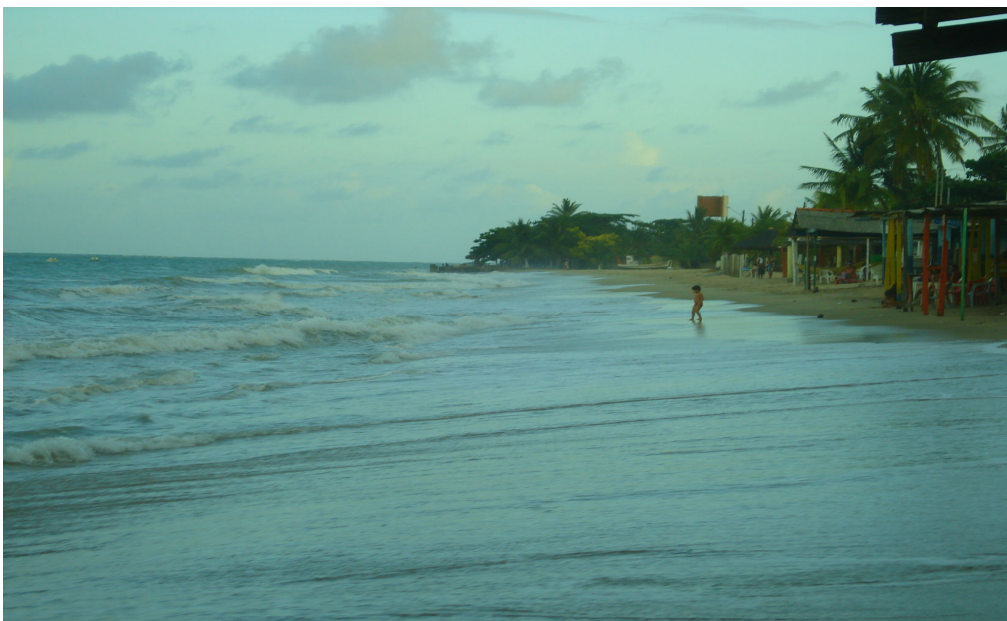
Figura 12 – Avanço do mar na praia de Nossa Senhora do Ó, no extremo norte do setor 3.

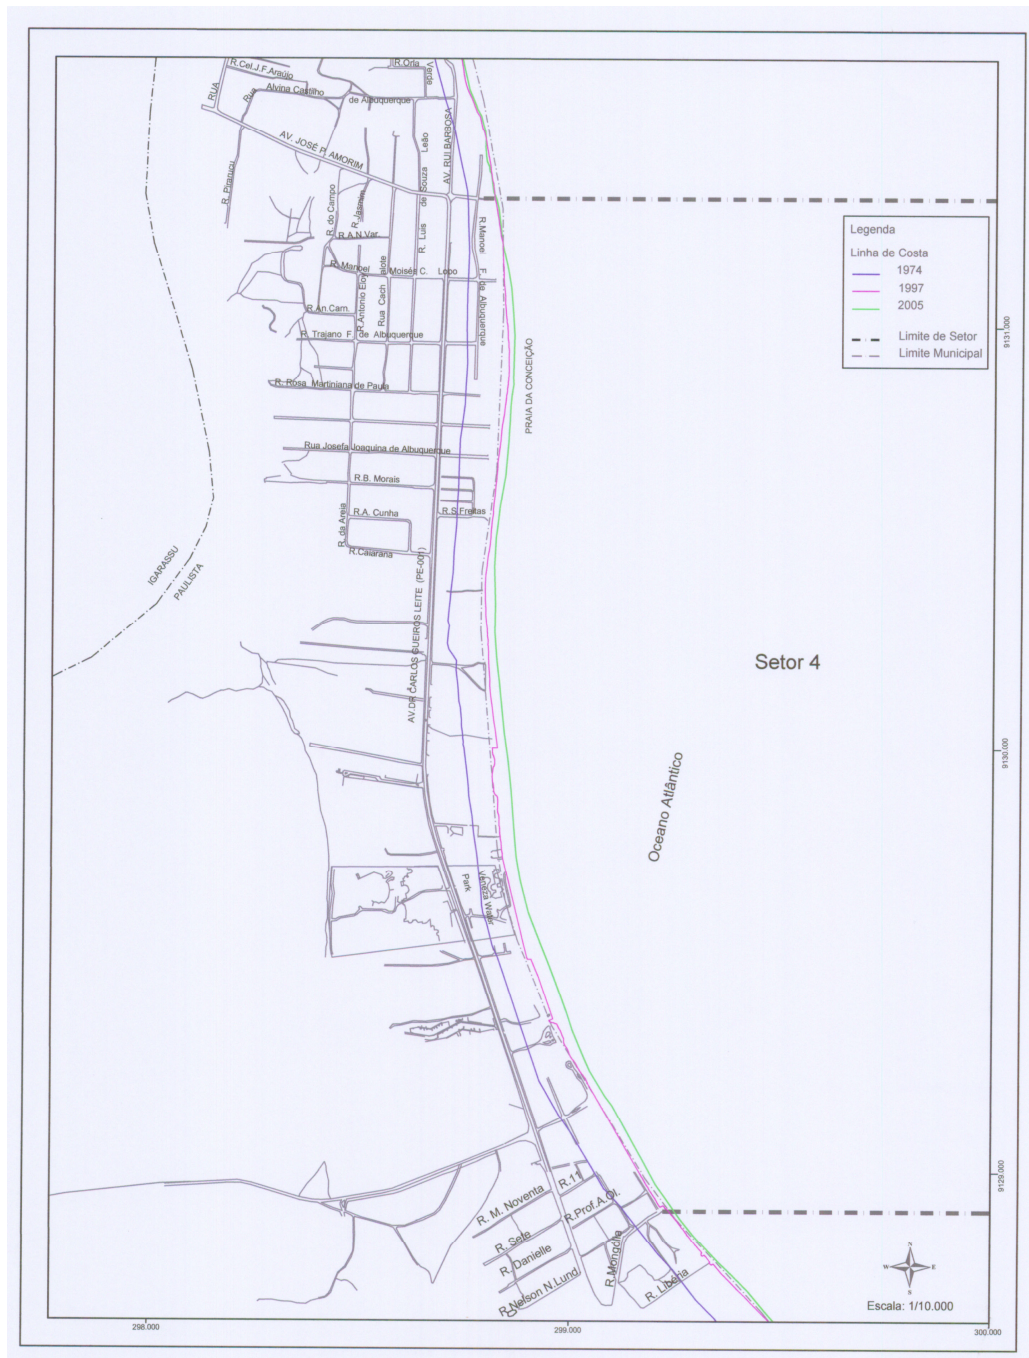
O Setor 4 se estende da rua Mongólia até a Avenida José P. Amorim, possui praias com a pós-praia, estirâncio e a antepraia em equilíbrio (Fig. 13 ). Como nos demais setores, a linha de costa de 1974 apresenta recuo em relação à linha de 2005. Analisando a variação da linha de costa, observa-se uma tendência à acresção (Fig. 14 ).

Figura 13 – Mapa da evolução da linha de costa do setor 4.

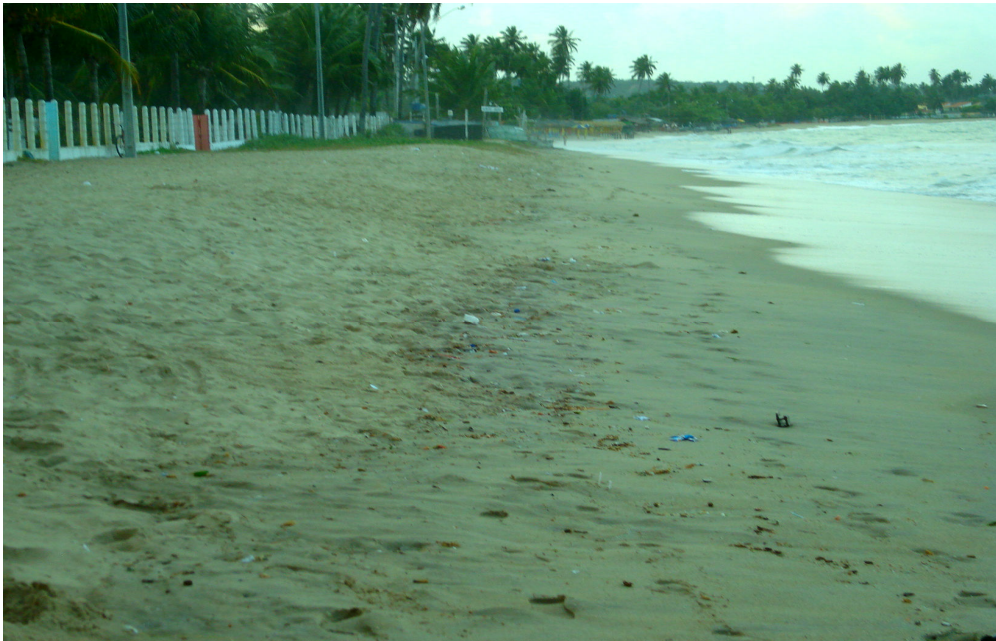
Figura 14 – Linha de costa ao sul da praia da Conceição em área com reduzida interferência antrópica.

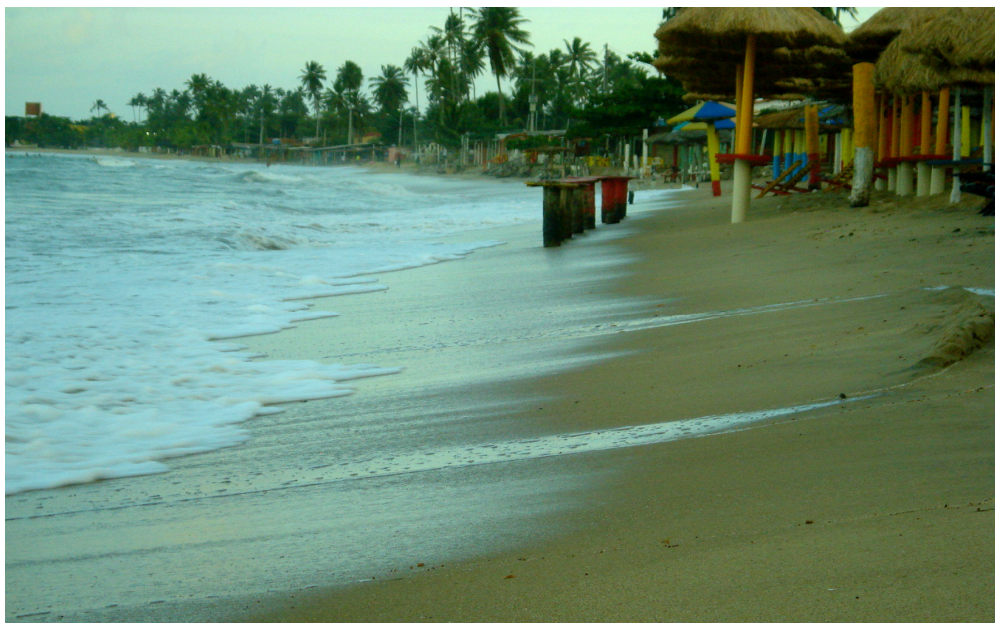
Essas características estão sendo alteradas em trechos desse setor, situados ao sul e ao norte, por apresentar tendência à erosão (Fig. 15 e 16). A ocupação desse setor ao sul é marcada pela presença antrópica. No estirâncio e na pós-praia, encontram-se barracas, bares e residências, ocorre avanço de cercas dos loteamentos e impermeabilização da pós-praia.

Figura 15 – Construções de bares no estirâncio da praia da Conceição.
