6.2 A Vulnerabilidade da Linha de Costa de Paulista

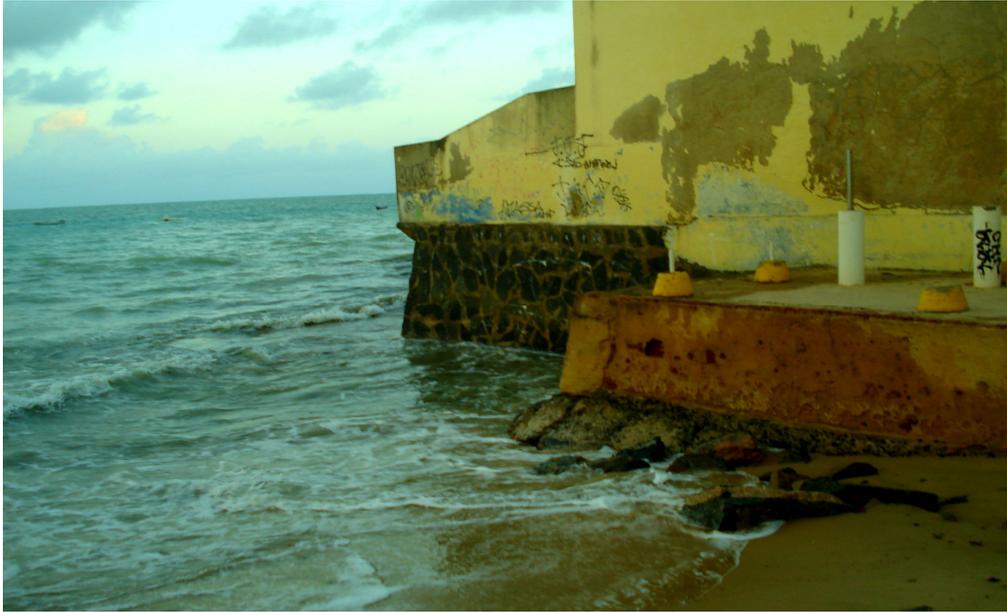
Figura 16 – Residência no estirâncio da praia da Conceição.

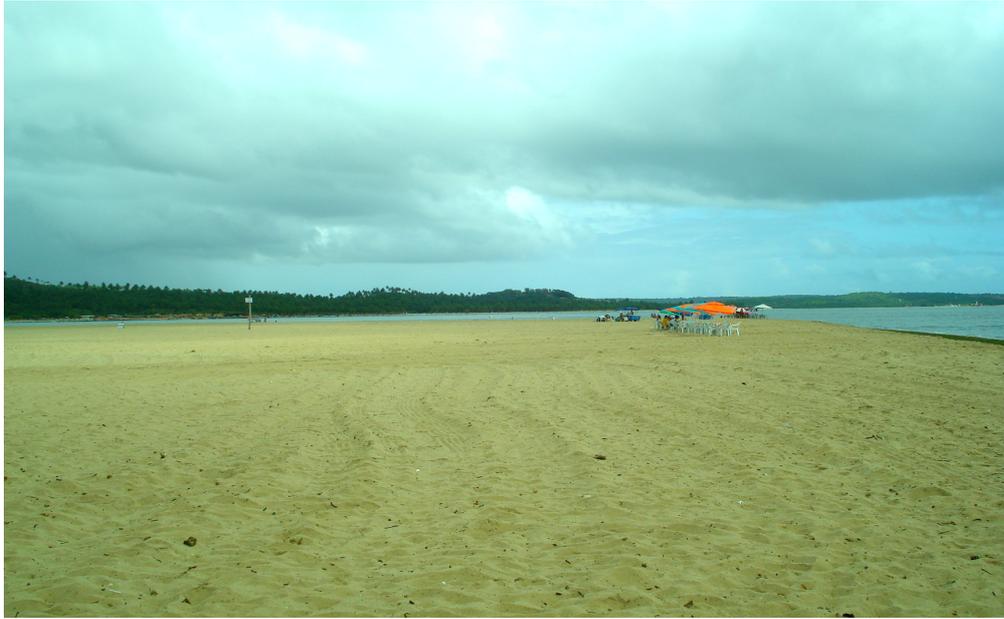
Figura 18 – Acúmulo de sedimentos no Pontal de Maria Farinha, na margem direita do estuário do rio Timbó.

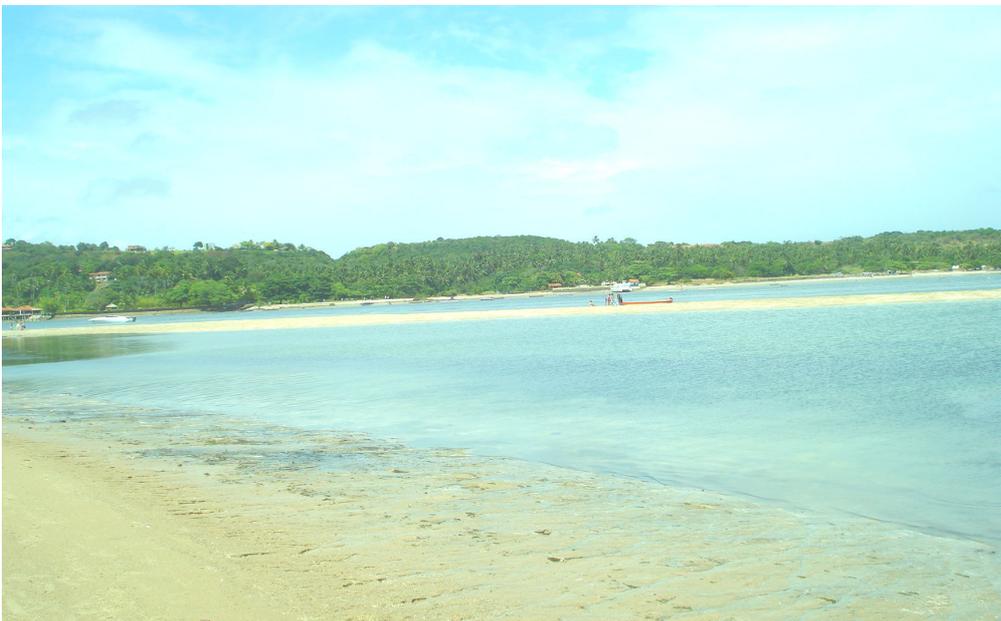
Figura 19 – Formação de um banco de areia no Pontal de Maria Farinha, situado na margem direita do estuário do rio Timbó.

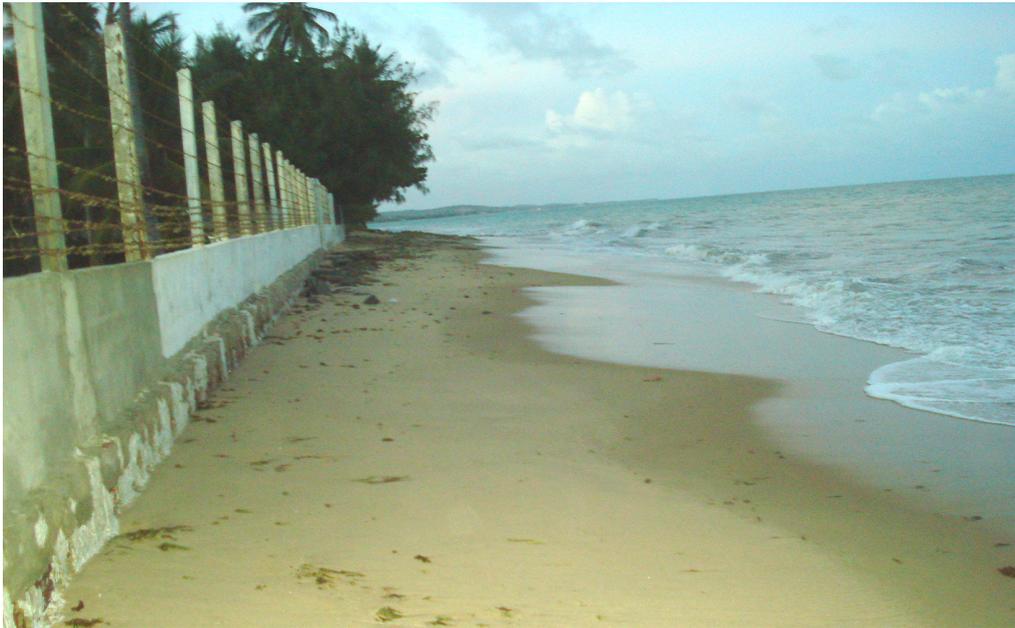
A abertura dos recifes de arenito ao norte do litoral de Paulista origina uma célula de divergência, que funciona como uma barreira para o transporte longitudinal de sedimentos. Essa célula interfere na capacidade de transporte na direção norte, causando um desequilíbrio do balanço sedimentar e, por consequência, gera a erosão nesse setor praiar (Fig. 20 e 21).

Figura 20 – Artificialização da linha de costa na praia de Maria Farinha, próximo a rua das Carpas.

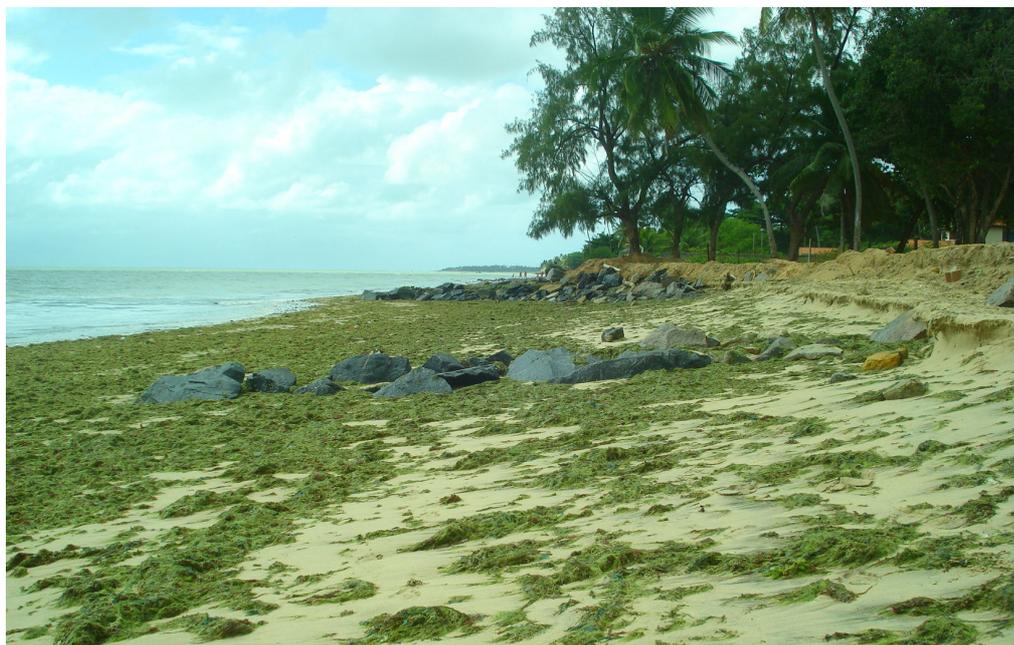
Figura 21 – Obras de contenção do avanço do mar no Pontal de Mariaia Farinha.

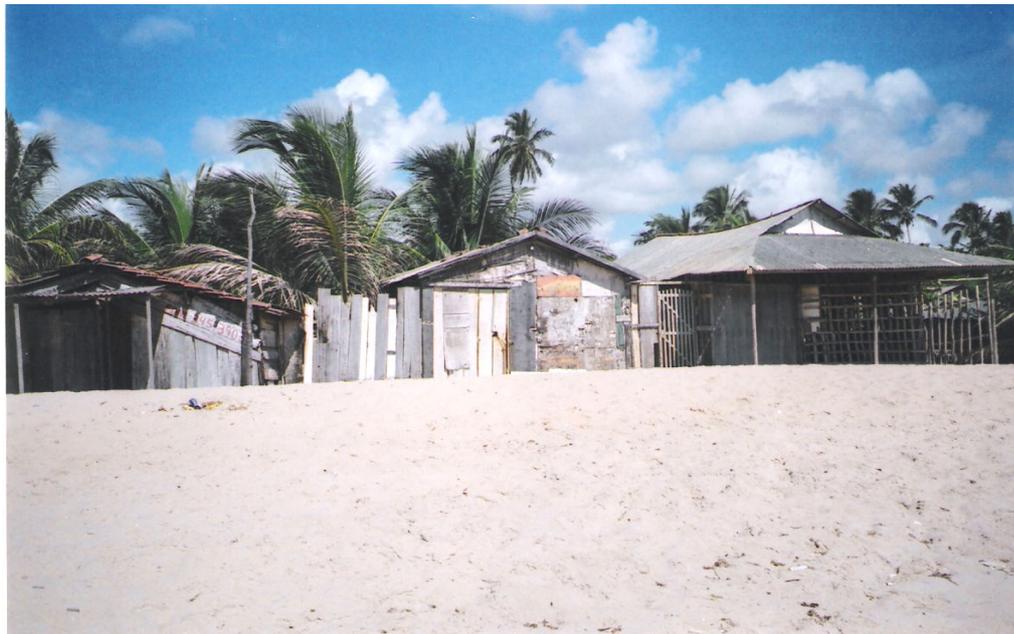
O patrimônio das praias de Paulista está vulnerável aos impactos ambientais (Apêndice 2). Nessa orla, verificam-se trechos de praias com forte processo de erosão, cuja intensidade resulta da ocupação desordenada do solo, com construções irregulares, incluindo bares, residências, condomínios para uso de veraneio, obras de infra-estrutura urbana e ainda para conter o avanço das águas costeiras (Fig. 22 e 23).

Figura 22 – A ocupação da pós-praia por bares e habitações na comunidade da Enseadinha.

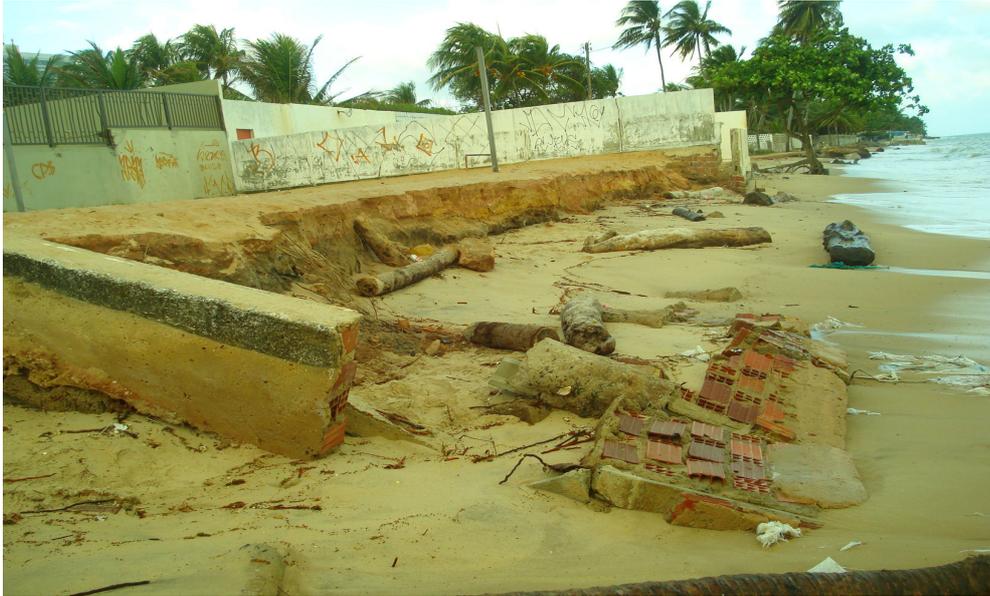
Figura 23- A destruição de muro de residência situada no estirâncio da praia de Pau Amarelo, no setor 2.

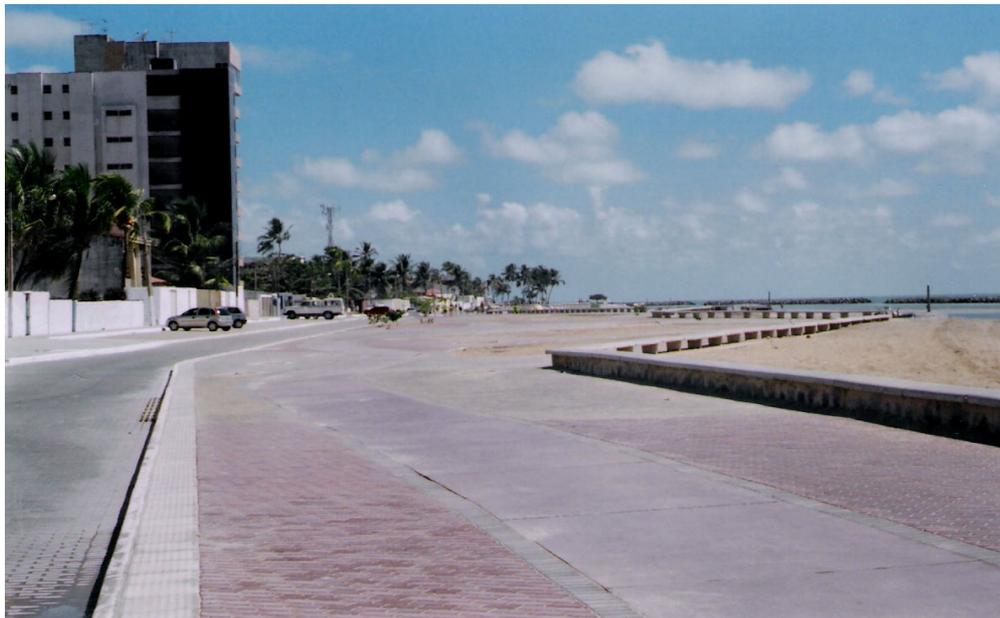
No processo de urbanização da orla, um trecho da praia do Janga foi revitalizada e impermeabilizada, com a construção da avenida Beira Mar e de equipamentos de lazer, como calçadão e quadras esportivas. Essa impermeabilização da pós-praia dificulta a recarga natural do aquífero por precipitação pluvial (Fig. 24 e 25).

Figura 24 - Obra de intervenção urbanística na praia do Janga, em 2006.

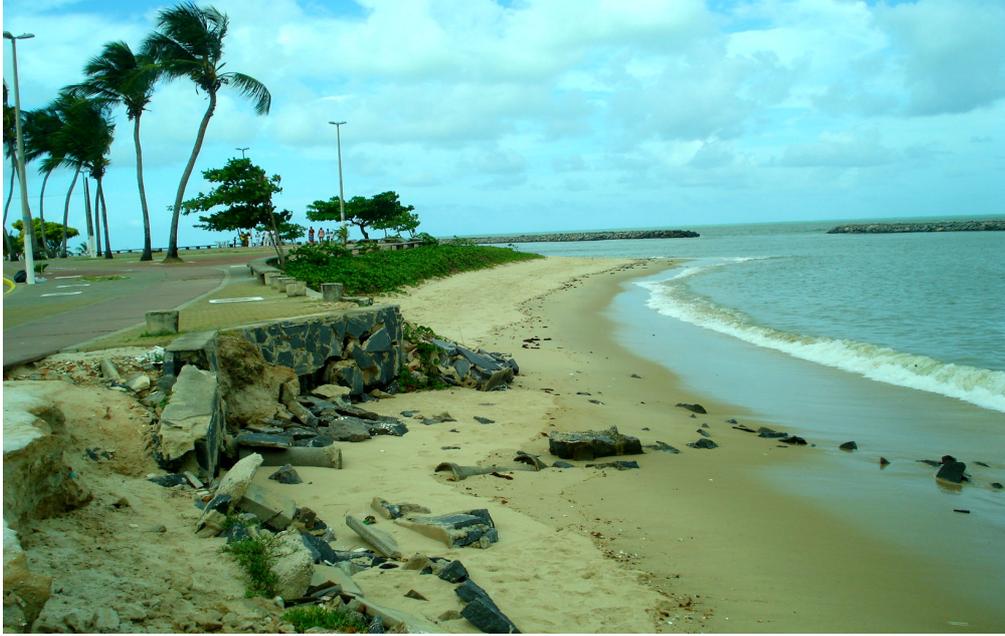
Figura 25 – Destruição do muro de proteção do calçadão na praia do Janga, em novembro de 2011.

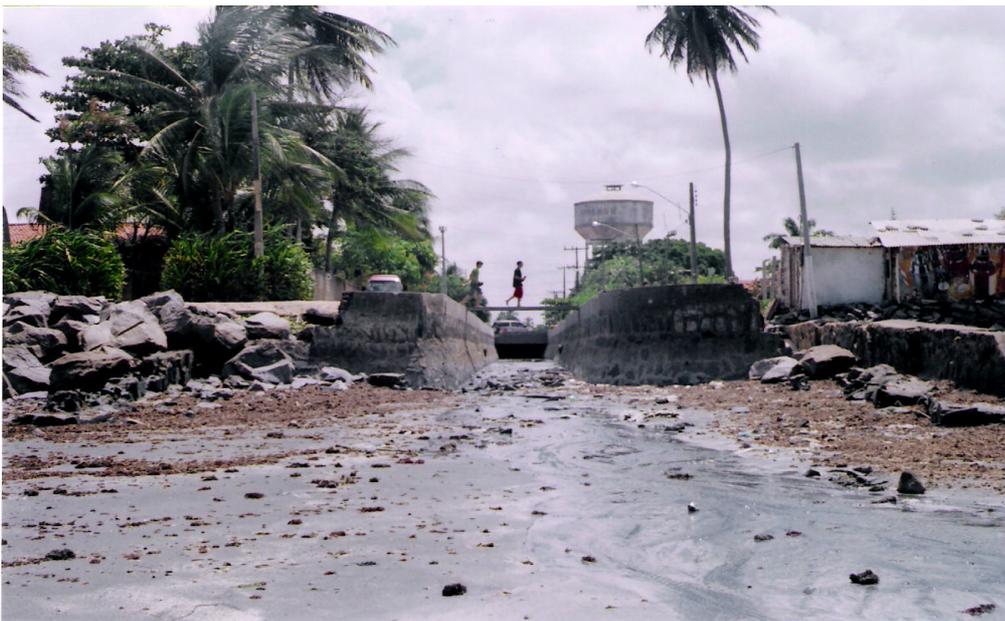
Sistemas de drenagens artificiais foram instalados no processo de urbanização da orla, para receber a água do escoamento pluvial, ou dos canais flúvio-lagunares. Em trechos das praias, verificam-se tubulações perpendiculares à linha de costa que gera erosão e impactos visuais. Esse sistema de drenagem reduz a infiltração da água pluvial nos aquíferos, além de correr risco de receber efluentes domésticos clandestinos (Fig. 26 e 27).

Figura 26 – Canal para escoamento pluvial e flúvio-lagunar na praia de Pau Amarelo, em 2006.
