**UNIVERSIDADE ESTADUAL DA PARAÍBA – UEPB
CAMPUS VIII – PROFA. MARIA JOSÉ DA PENHA
CENTRO DE CIÊNCIAS, TECNOLOGIA E SAÚDE
CURSO DE BACHARELADO EM ENGENHARIA CIVIL**

**IMPORTÂNCIA DO PROJETO DE REVESTIMENTO CERÂMICO DE FACHADAS
DE ACORDO COM A NBR 13755:2017**

Trabalho de conclusão de curso (TCC) apresentado à Universidade Estadual da Paraíba (UEPB), como requisito parcial para a obtenção do título de Bacharel em Engenharia Civil.

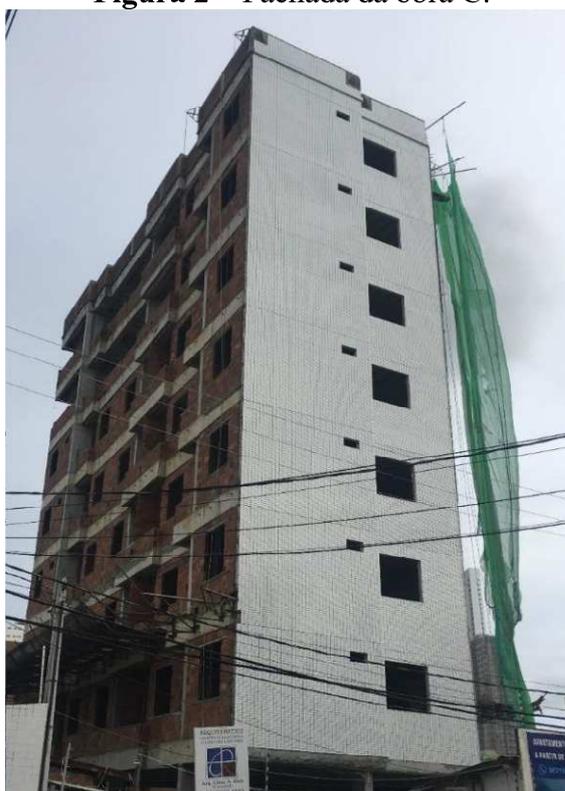
Figura 2 – Fachada da obra C.

Nesta obra o revestimento cerâmico será feito com pastilhas brancas e verdes que possuem dimensões de 5x10 cm. Ela possui juntas horizontais nos pontos de encontro de elementos de concreto e alvenaria, que distam entre si de 2,60 m. Porém, não possui juntas verticais.

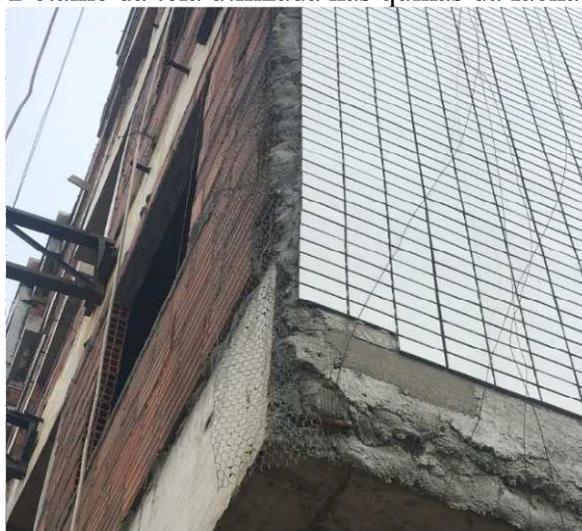
Figura 17 – Detalhe da tela utilizada nas quinas da fachada da obra C.

Não foi necessária colocação de telas de reforço no emboço, pois a camada mais espessa foi igual a 5 cm, de acordo com o que foi informado. O engenheiro da obra, porém, utilizou telas metálicas nas quinas da fachada, como mostra a Figura 17. No momento em que a obra foi visitada, as telas haviam acabado e não tinha nenhuma embalagem para verificar as características do produto, mas pela imagem percebe-se que esta não é a tela apropriada para reforço de fachada.

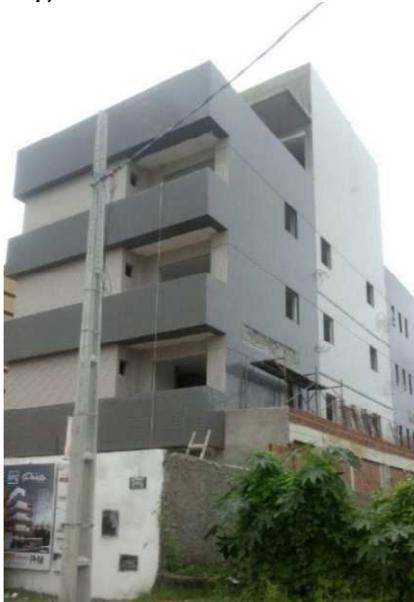
Figura 19 – Fachada da obra E.

Esta obra foi a que apresentou maiores problemas em relação à falta de cuidados e desconhecimento das especificações técnicas. Um erro ocorrido na estrutura refletiu na execução da fachada, porém poderia ter sido evitado com o cuidado necessário nesta fase da obra. As circunstâncias em que isso ocorre refletem grande parte das obras na cidade de João Pessoa, que são de pequeno porte e não possuem fiscalização por parte dos órgãos responsáveis. Normalmente nessas obras não há um engenheiro civil o tempo todo para verificar o andamento da obra e se tudo está correndo bem.

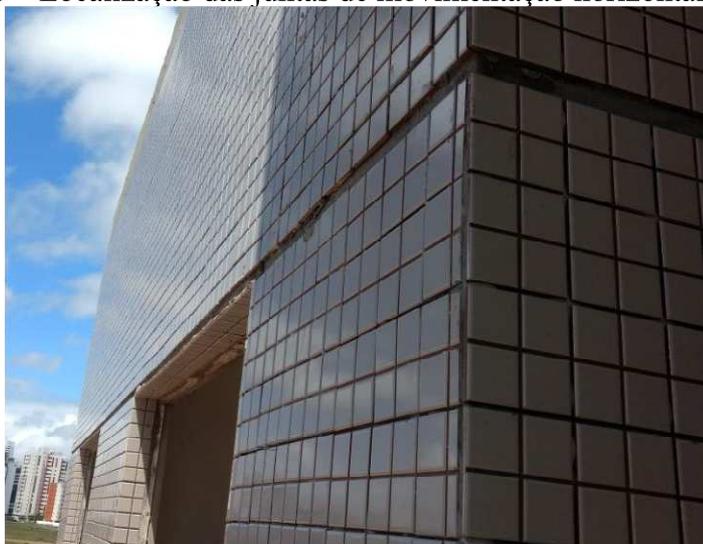
Figura 20 – Localização das juntas de movimentação horizontal na obra E.

Nesta obra, o revestimento é bege e cinza, com pastilhas de 4,5x4,5 cm e apenas três faces da fachada possuem juntas horizontais, espaçadas a cada 3 m, pois em uma das faces optou-se por não colocá-las, pela grande quantidade de sacadas existentes. Elas se localizam no nível superior das esquadrias, ou seja, não acompanham as juntas estruturais, conforme pode ser visualizado na Figura 20 abaixo. A recomendação da norma é que as mesmas sejam feitas nos encontros de alvenaria e elemento estrutural, pois há uma maior movimentação diferencial. A edificação não possui juntas verticais.

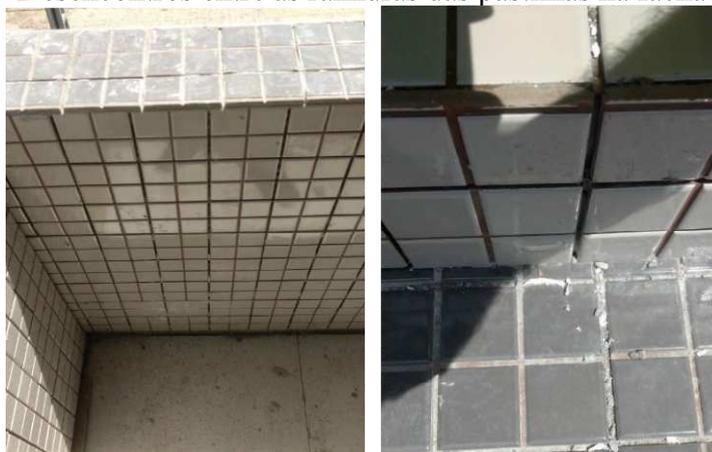
Figura 21 – Desencontros entre as ranhuras das pastilhas na fachada da obra E.

Outro erro aparente foi o desencontro das ranhuras das pastilhas que ocorreu em diversos pontos da fachada, principalmente entre os pavimentos. Detalhe estético esse, que faz toda a diferença na aparência da edificação. Os desencontros podem ser vistos nas imagens da Figura 21, a seguir. Esse erro pode ter ocorrido devido ao fato dos funcionários que realizaram o assentamento das pastilhas não possuírem treinamento específico para executar tal atividade.
