**SITUAÇÃO AMBIENTAL DE UM RIACHO CANALIZADO EM
CAMPINA GRANDE - PB**

Trabalho de Conclusão de Curso (TCC) apresentado a Coordenação do Curso de Engenharia Sanitária e Ambiental da Universidade Estadual da Paraíba como requisito parcial para a obtenção do título de Bacharel em Engenharia Sanitária e Ambiental.

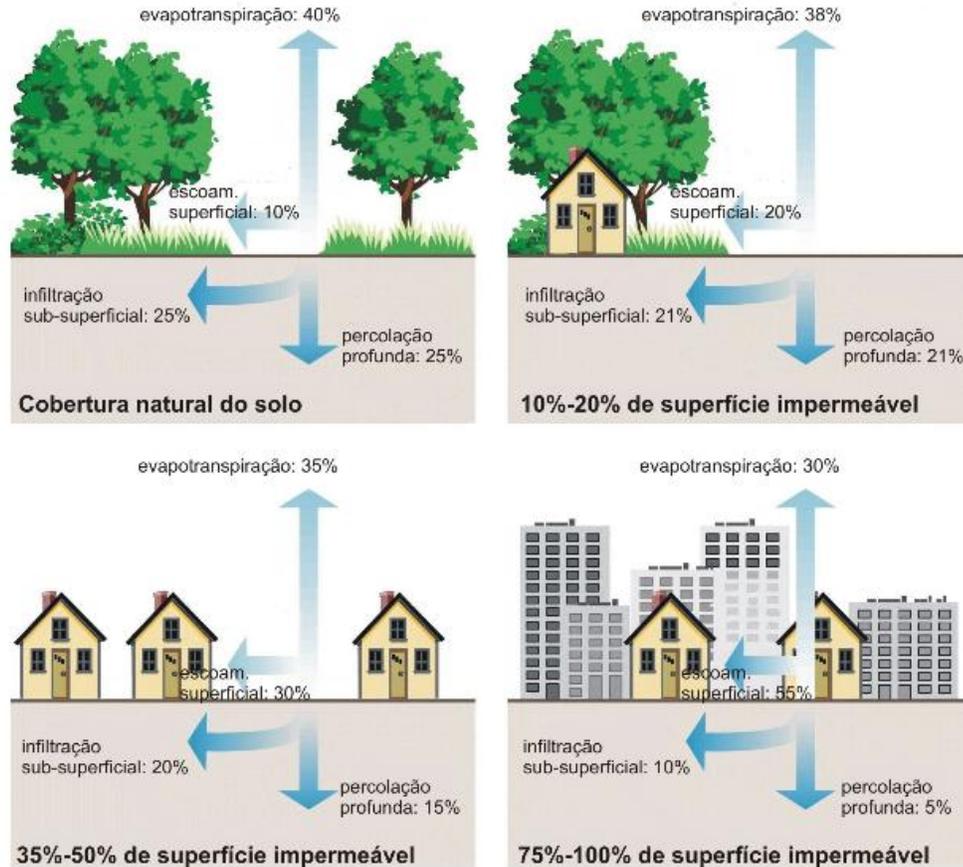
Figura 3 - Efeitos da urbanização sobre o ciclo hidrológico

Segundo Tucci (2006) a modificação da cobertura do solo através de sua impermeabilização é capaz de alterar os componentes do ciclo hidrológico, provocando, por exemplo, a redução da infiltração no solo e o aumento no volume escoado superficialmente. Como ilustrado na Figura 3.

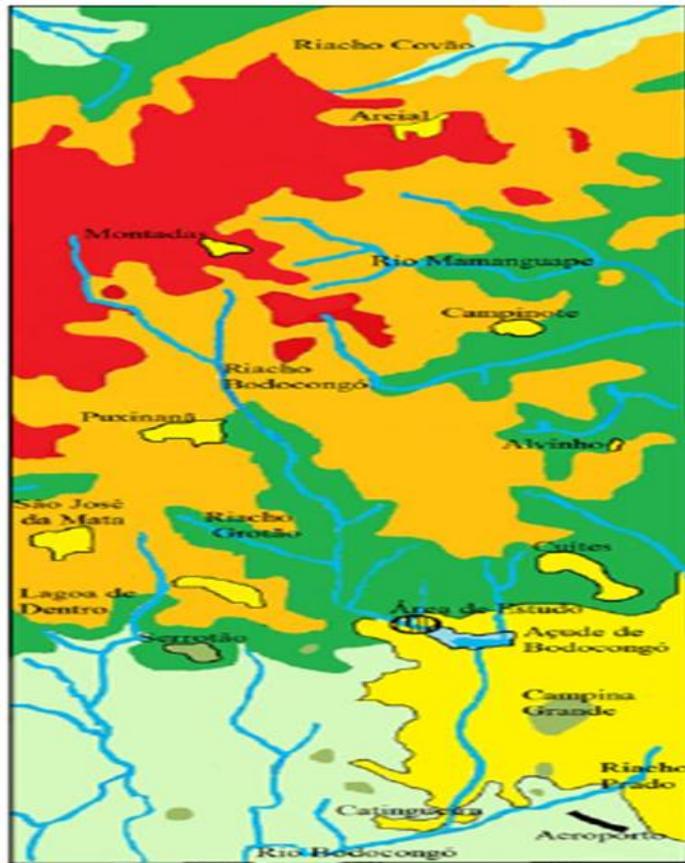
Figura 4- Carta topográfica da Bacia do Riacho Bodocongó e adjacências.

Na Figura 4, podemos observar a área da bacia e adjacências, com os dados extraídos da carta topográfica da SUDENE e organizados de maneira a destacar e analisar os compartimentos do relevo, trechos de drenagem e a localização das áreas urbanas evidenciando a área do Bairro Novo Bodocongó em Campina Grande, PB.

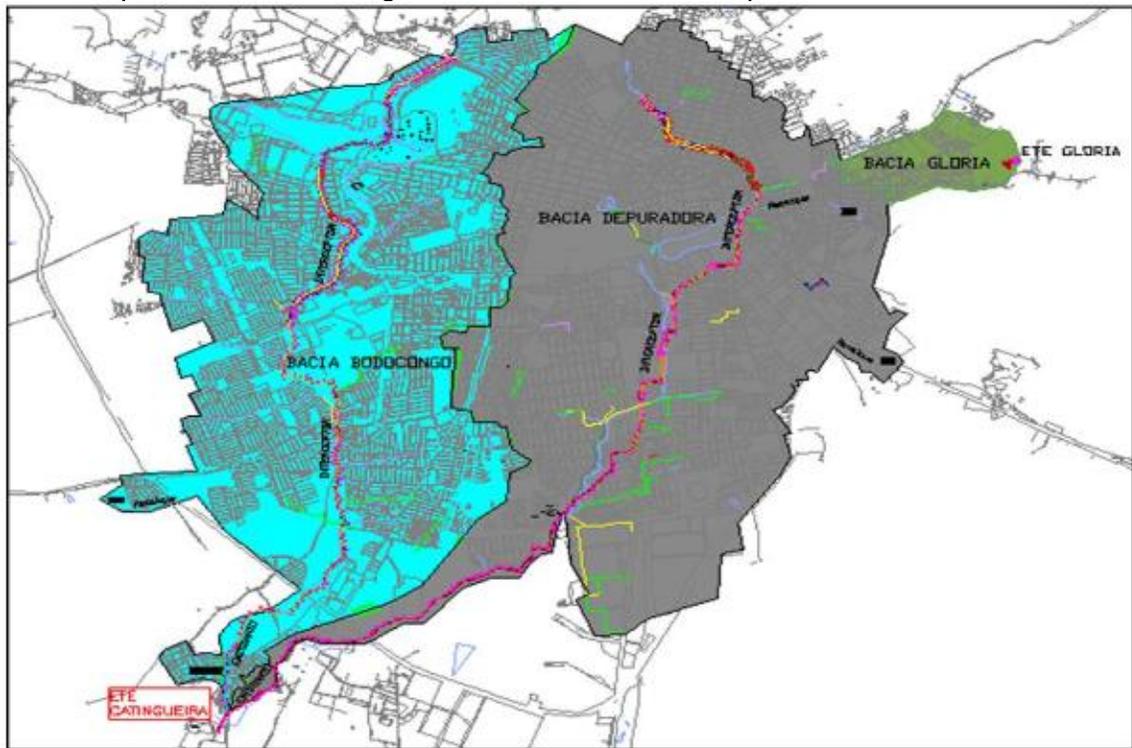
Figura 5- Mapa das bacias de esgotamento sanitário de Campina Grande, PB.

O sistema de esgotamento sanitário de Campina Grande estende-se por três bacias (Figura 5), sendo duas bacias que contribuem para a estação de tratamento do bairro da Catingueira - a bacia Depuradora e a bacia Bodocongó - e uma bacia que contribui para a estação de tratamento do bairro Glória – bacia Glória. É constituído de dois interceptores principais (Interceptor da Depuradora - Leste e Interceptor de Bodocongó - Oeste), um emissário (Emissário da Catingueira), duas Estações de Tratamento de Esgoto (bairro Catingueira e bairro Glória) e cinco elevatórias (LIMA, 2013).

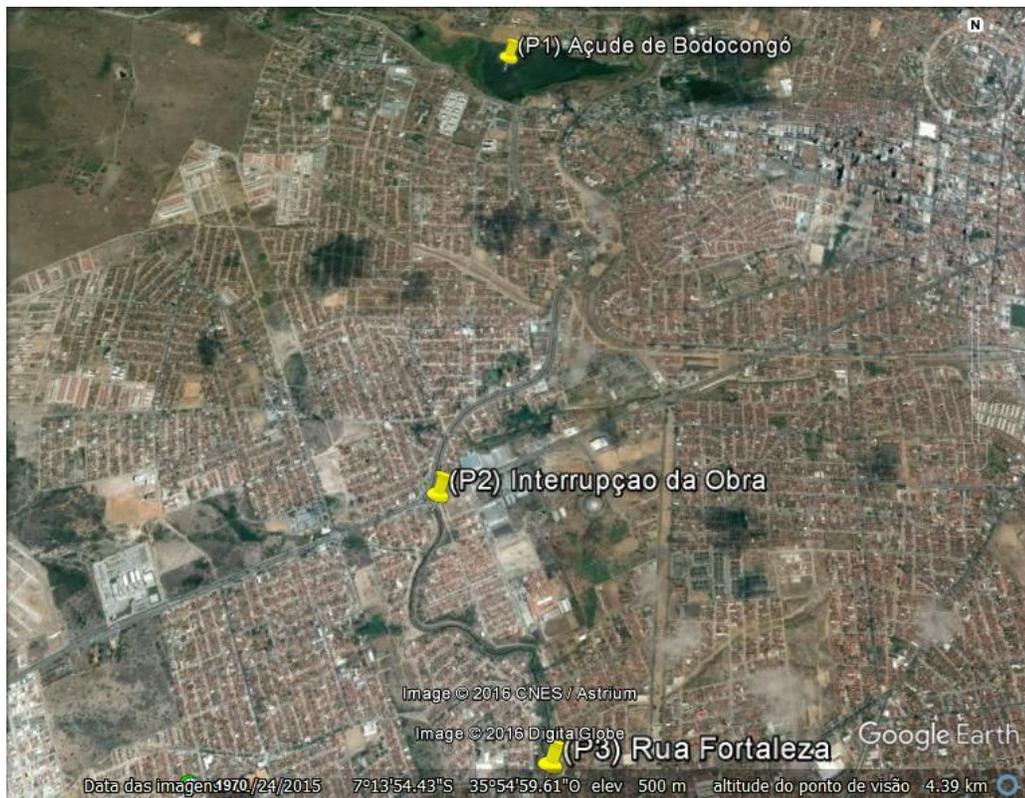
Figura 6 - Pontos analisados na canalização do açude Bodocongó.

Para identificação dos pontos amostrais da situação ambiental das canalizações, utilizou-se do Google Earth de 2016 (Figura 6).

A Tabela 2 mostra as coordenadas dos pontos amostrais apresentados na Figura 6, da canalização do riacho Bodocongó.

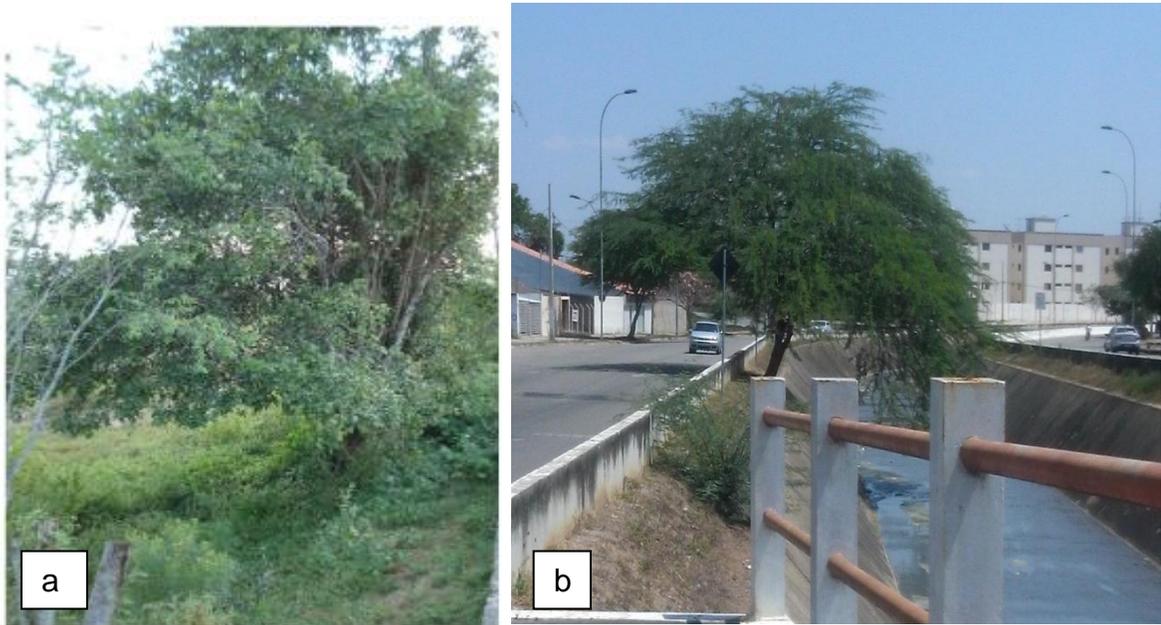
Figura 7 - Espécies de vegetação encontrada no trecho do riacho Bodocongó.

É notória as transformações ocorridas ao longo dos anos nas margens do açude de Bodocongó, bem como em trechos ao longo do riacho, onde deveria existir espécies de vegetação, constatou-se que vem ocorrendo ocupação indevida das margens por áreas construídas, ou até mesmo pela exploração de madeira. Mesmo com toda a supressão da vegetação original, ainda foi possível observar alguns exemplares das espécies: jurema preta (*Mimosa tenuiflora Willd. Poiret.*), jatobá (*Hymenaea courbaril*), o angico (*Anadenanthera columbrina Vell. Brenan*), o juazeiro (*Zizyphus joazeiro Mart.*) (Figura 7 a), umbuzeiros (*Spondias tuberosa*), mulungu (*Erythrina crista-galli*) e a invasão de espécies de Algaroba (Figura 8b).

Legenda: Juazeiro (a) e espécie de Algaroba (b). **Fonte:** Própria.

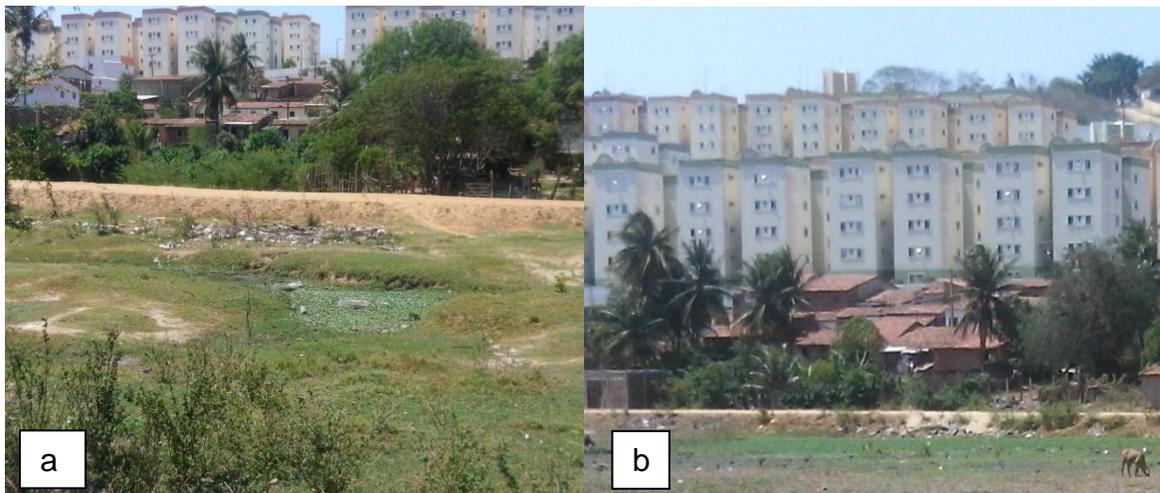
Figura 8- Urbanização nas margens do Açude Bodocongó e em trechos do riacho.

Com o crescimento populacional e também do setor imobiliário ocorrido em Campina Grande, à população menos favorecida, passou a ocupar espaços de menor valor comercial e mais distantes do centro, como é o caso da área de influência do açude Bodocongó e em trechos do riacho, que vem sendo tomado por um número expressivo de famílias (Figura 8). Ocupação esta, que vem ocorrendo, sem uma infraestrutura adequada, ocasionando uma superpopulação no local, e consequentemente danos, tanto a saúde dos moradores como também do açude.

A ausência de rede coletora de esgoto e a presença de resíduos sólidos acumulados caracterizam a proliferação de agentes etiológicas causadores de doenças transmissíveis, como também o assoreamento e a eutrofização.

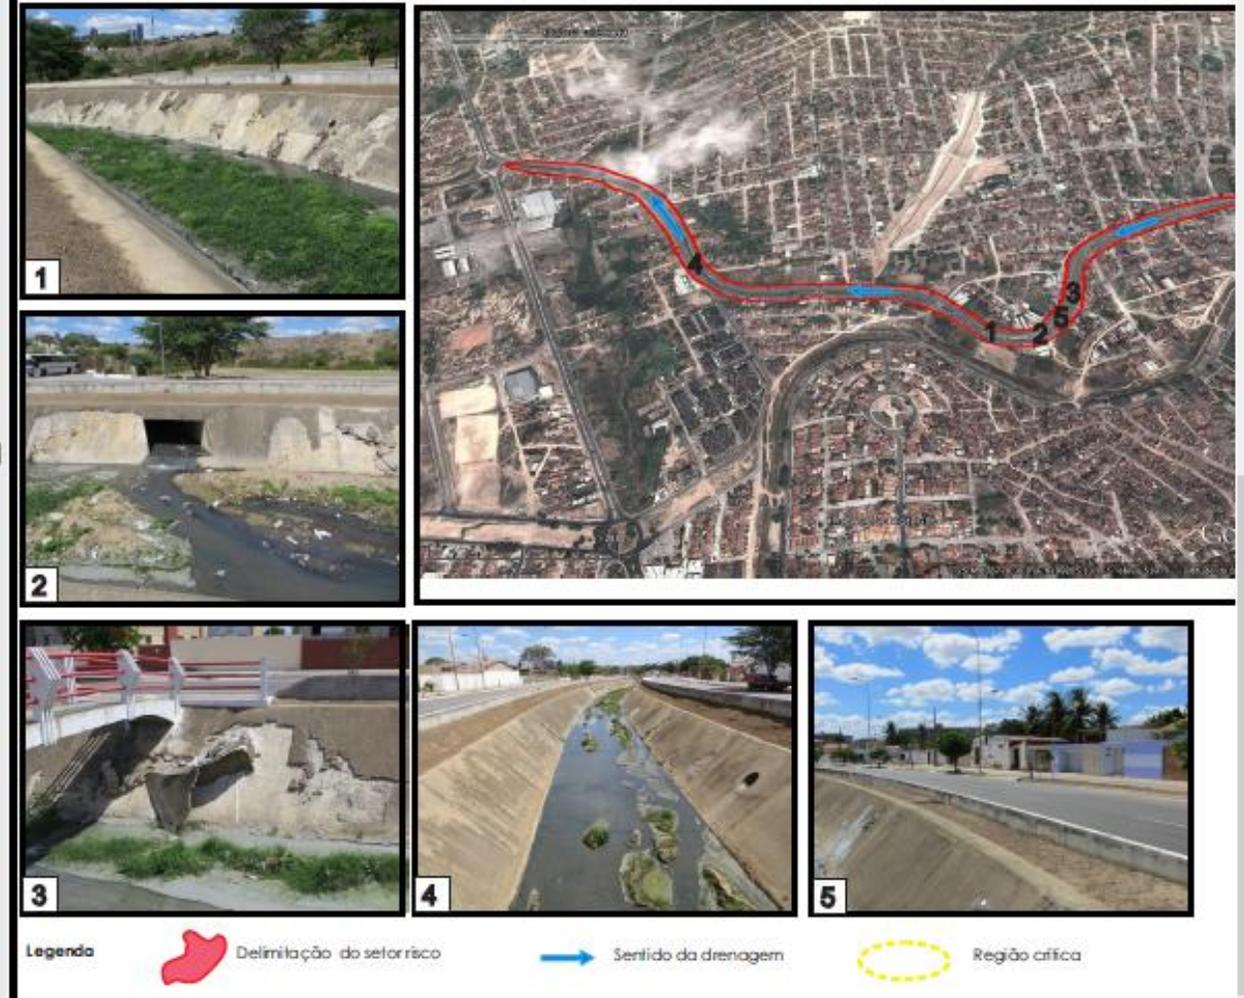
Figura 9 - Drenagem do Riacho Bodocongó no meio urbano.

A Figura 9 mostra o traçado da canalização de drenagem do rio, através das imagens 1,2 e 3 é possível observar os danos sofridos ao longo do tempo devido a aumentos repentinos do volume d'água, evoluindo para um fluxo de alta energia capaz de erodir o concreto armado que reveste o canal, principalmente nas curvas. Nas imagens 4 e 5 durante a enxurrada o nível d'água transborda o canal alagando as avenidas paralelas e em muitos pontos atingindo lojas e casas.

Nas Imagens 1 e 5 observa-se acúmulo de sedimentos e crescimento de espécies vegetais causando assoreamento do canal.

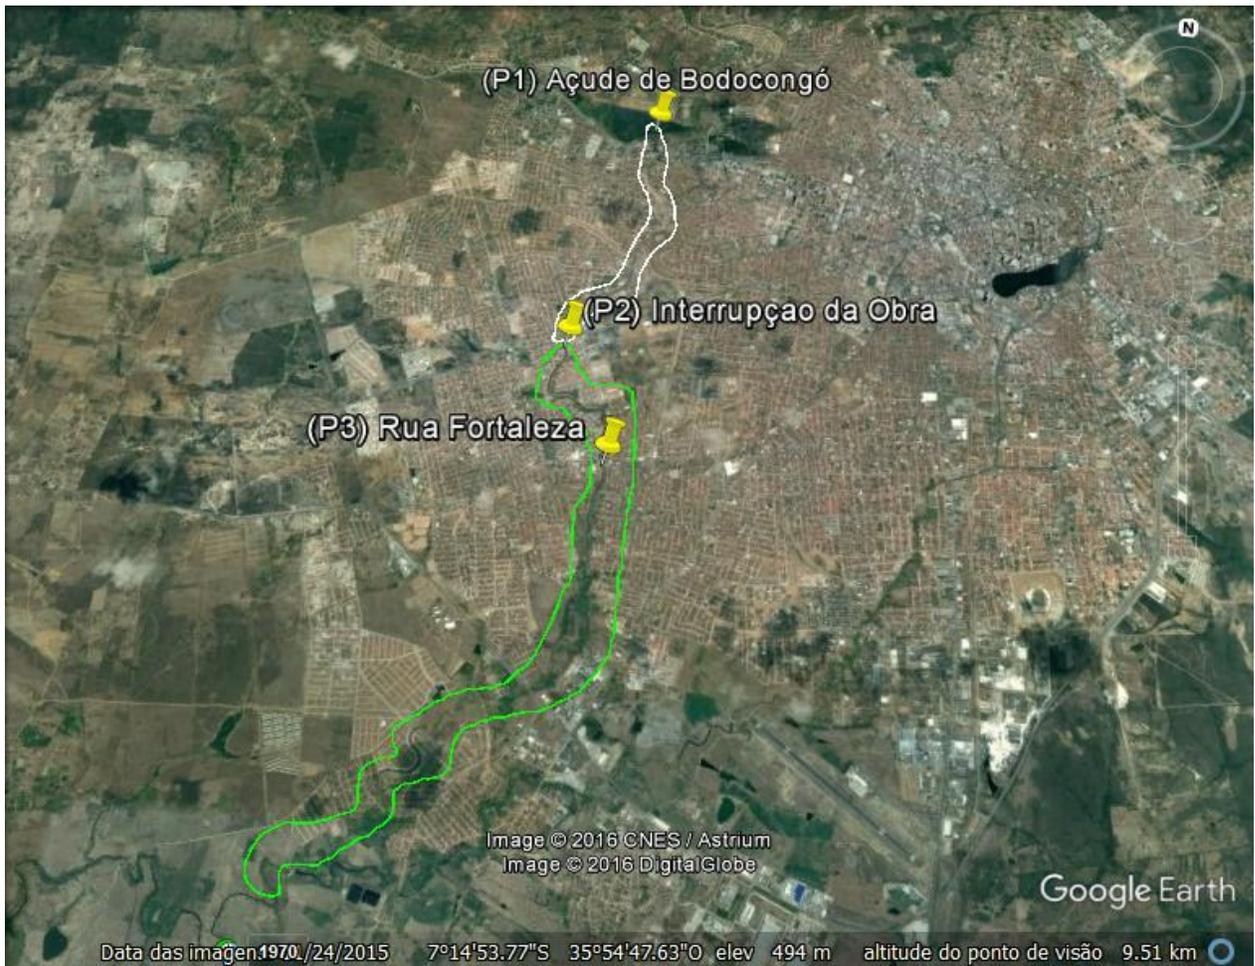
Figura 10- Trechos Artificializado e Natural do Riacho Bodocongó.

faz parte de uma extensão aproximadamente de 6 Km de canal natural que também acaba sofrendo os impactos provindos da obra de artificialização do canal incompleta.

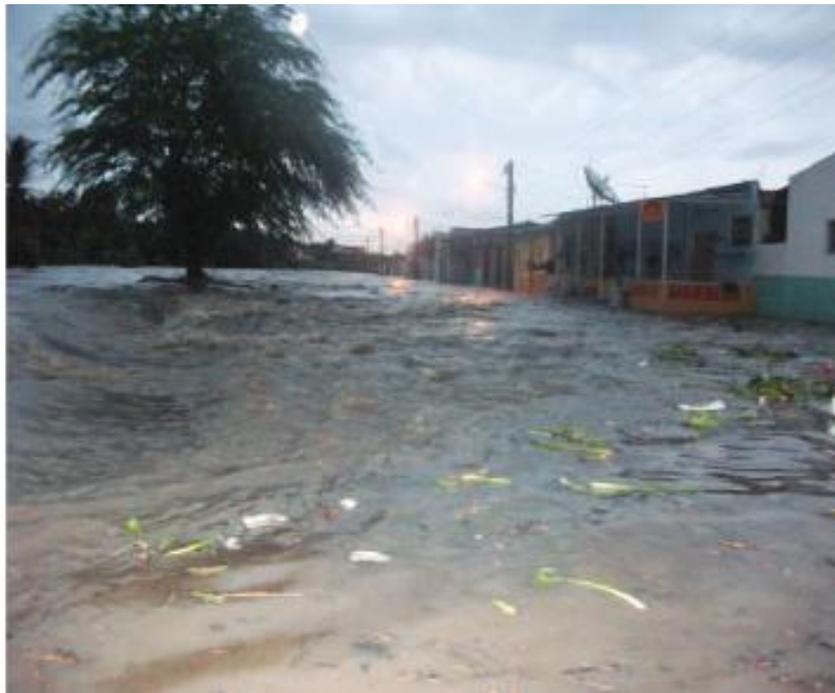
Figura 11 – Ilustração do alagamento ocorrido na Rua Fortaleza em 14 de Fevereiro de 2011.

450 e 650m, ao longo do canal, dentro da faixa considerada como a área de inundação do Riacho, sujeita a alagamentos que durante os episódios de chuvas torrenciais a rua fica exposta a condições de risco, em decorrência da sua localização (Figura 11).

Outro fato, que deve ser levada em consideração, para a situação de risco na Rua Fortaleza são as alterações feitas no canal do Riacho Bodocongó, até a altura da Avenida Floriano Peixoto. Ou seja, o prolongamento do trecho artificializado do Riacho Bodocongó se apresentaria como uma solução plausível, visto que teoricamente eliminaria o problema das enchentes, e alagamentos, contudo possivelmente necessitaria da retirada da população local.

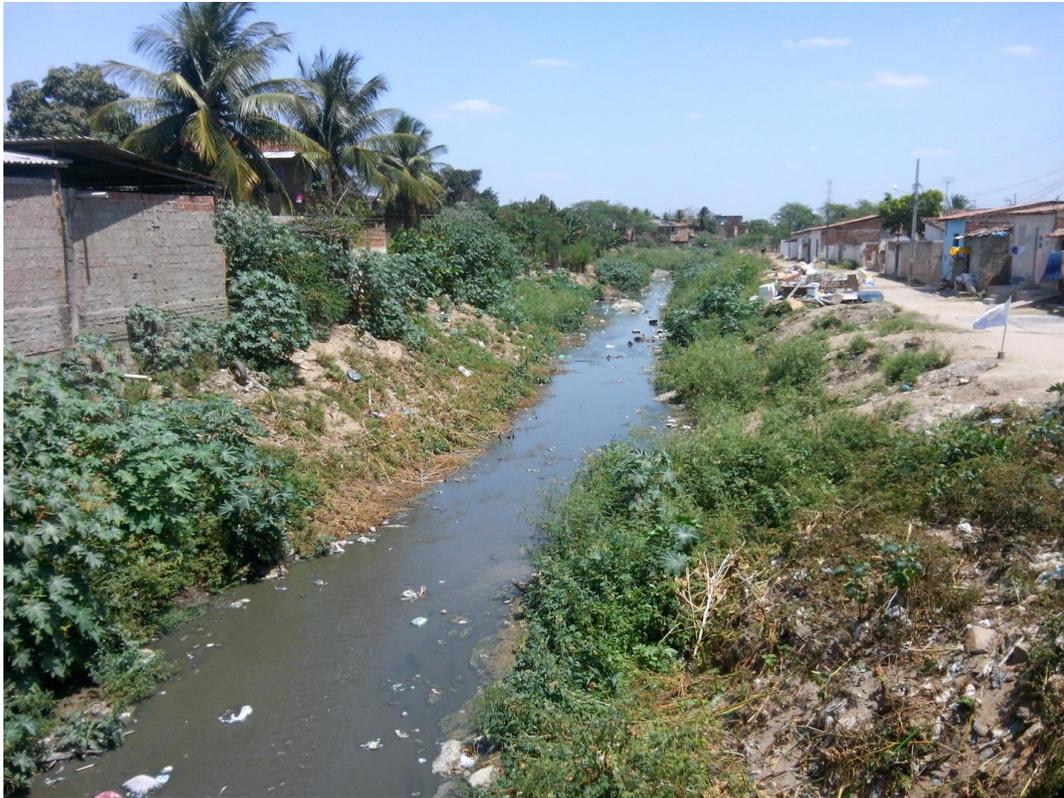
Figura 12- Resíduos sólidos depositados dentro e nas margens do canal.

Também é possível identificar nesta figura 12 o transporte de esgoto sanitário (cor escura do efluente transportado).

Observa-se na Figura 12, o acúmulo de sedimentos, entulho e outros detritos transportados pela água ao longo do curso fluvial, que contribuem para o processo de assoreamento do canal agravando as condições já existentes no local. No entanto, práticas como educação ambiental e a conscientização ecológica podem ajudar a evitar o agravamento da degradação ambiental, pois não adianta implementar medidas de conservação ou revitalização de um riacho ou açude, se ainda há uma cultura de destruição e descaso com relação ao meio ambiente.

No entanto, para minimizarmos os danos ambientais identificados no trabalho, além da participação do poder público, práticas como educação ambiental e a conscientização ecológica podem ajudar a evitar o agravamento da degradação ambiental.

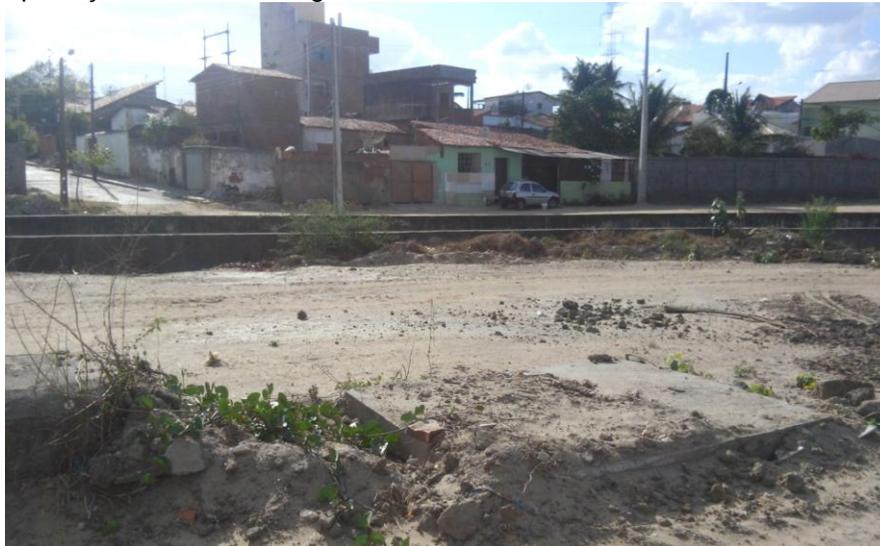
Figura 13 - Compactação do solo as margens do canal

A canalização acarreta impacto como a retirada do solo original, que são descartados em aterros e substituídos por uma camada de pedras e concreto, que reduz a permeabilidade da calha. Além do problema da impermeabilização da calha, o solo em toda a margem do canal fica compactado em virtude do tráfego de máquinas pesadas.

A impermeabilização em conjunto com a compactação do solo são um dos causadores das erosões urbanas.

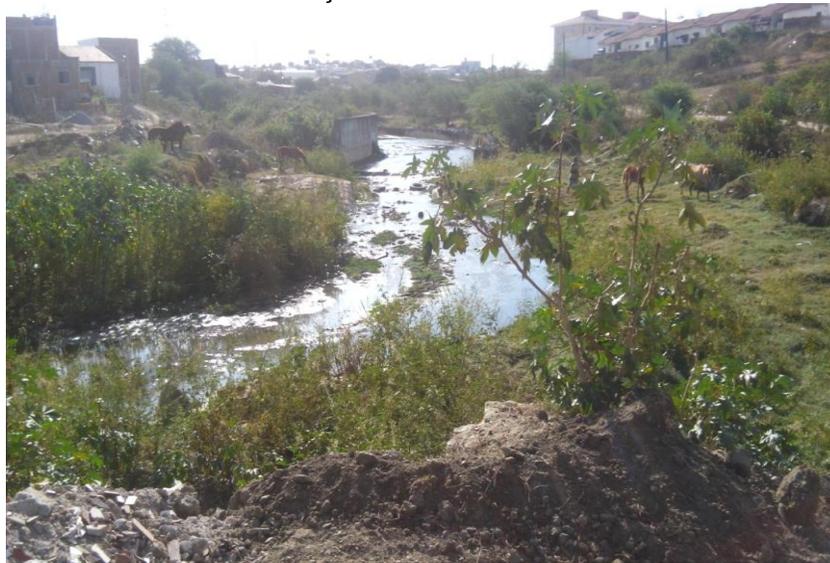
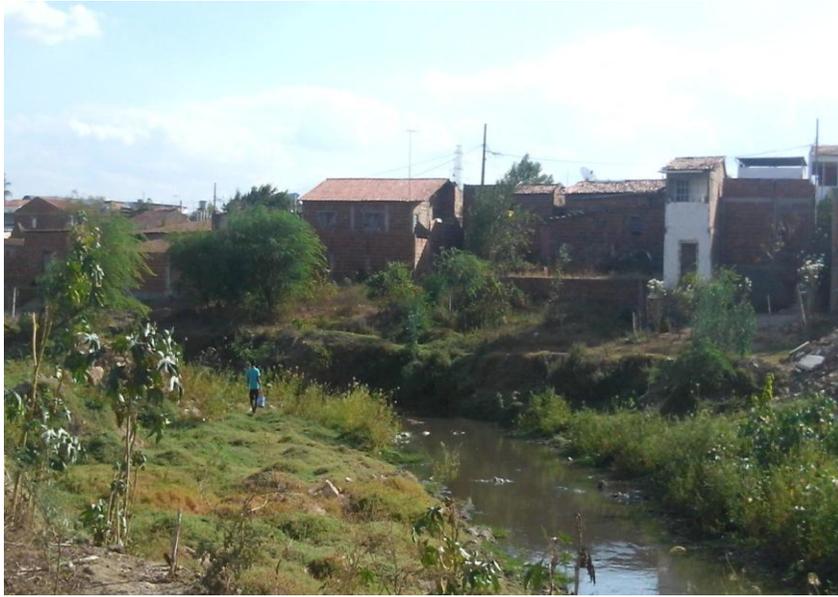
Figura 14 - Solo erodido no final da canalização

Outro impacto, que acontece devido à canalização, é a possibilidade de erosões no final da canalização, devido possuir uma superfície menos rugosa, a água escorre mais rápido, ver na Figura 14. Antes, a partir dessa área do canal, havia apenas um filete de água e uma calha natural bem estreita margeando o seguimento do canal, já nessas imagens podemos observar que ao longo do tempo vem havendo o alongamento da calha do canal devido ao assoreamento e as erosões, que vai ocupando mais ainda o espaço chegando ao fundo das residências.
