**UNIVERSIDADE ESTADUAL DA PARAÍBA
CAMPUS VIII
CENTRO DE CIÊNCIAS TECNOLOGIA E SAÚDE
CURSO DE ENGENHARIA CIVIL**

**ANÁLISE DAS PRINCIPAIS CAUSAS DE
MANIFESTAÇÕES PATOLÓGICAS EM JOÃO PESSOA-PB: Classificação e Prevenção**

Trabalho de Conclusão de Curso apresentado ao Departamento de Engenharia Civil da Universidade Estadual da Paraíba, como requisito parcial à obtenção do título de Bacharel em Engenharia Civil.

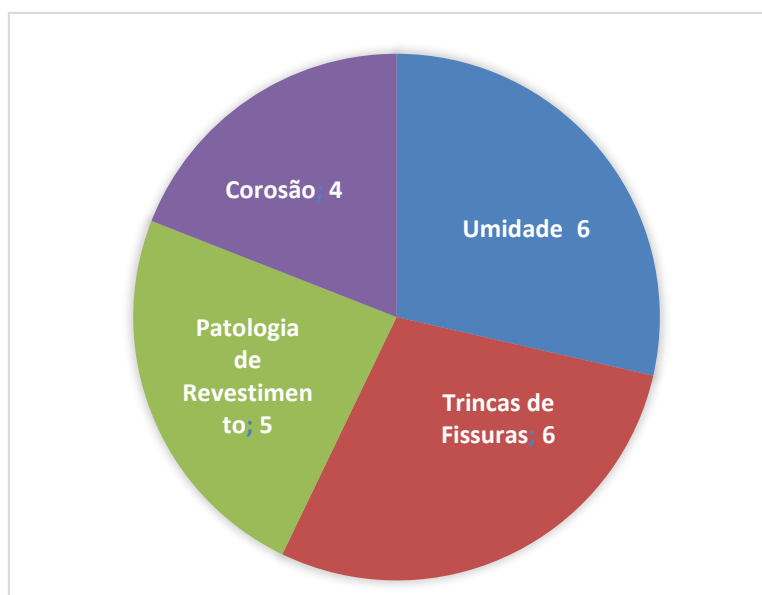
Figura1- Patologias encontradas

Diante dos dados coletados, foram levantadas as patologias encontradas e por meio de planilhas eletrônicas foi plotado o seguinte gráfico (Figura 1) para melhor visualização e compreensão dos dados.

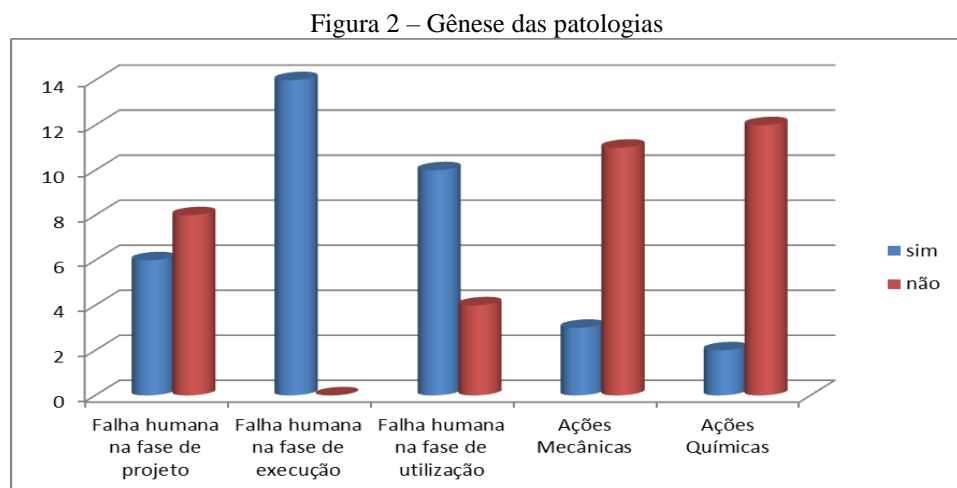
A figura a seguir, sintetiza os dados expostos acima de forma mais clara.

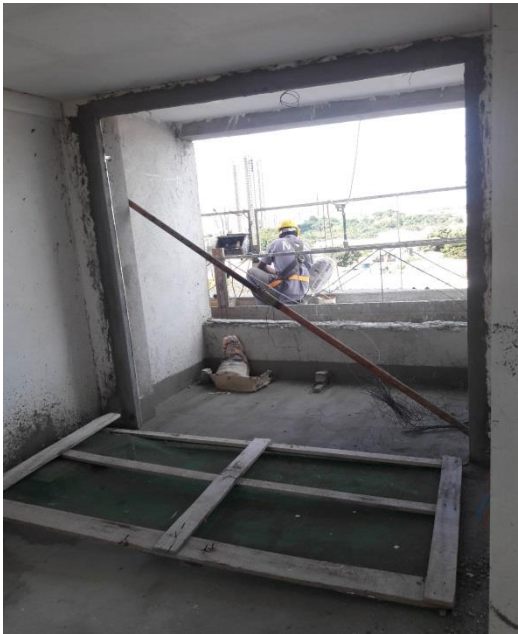
Figura 3- Varanda impermeabilizada

Tendo em vista que problemas de infiltração e a corrosão são um dos principais problemas encontrados nas edificações, a construtora A exige que os processos construtivos de impermeabilização (Figura 3) e de proteções de armadura exposta (Figura 4) sejam minimizados. Dessa forma, todo tipo de área molhada ou aberta é protegida por impermeabilizantes e as armaduras são protegidas a fim de evitar sua corrosão.

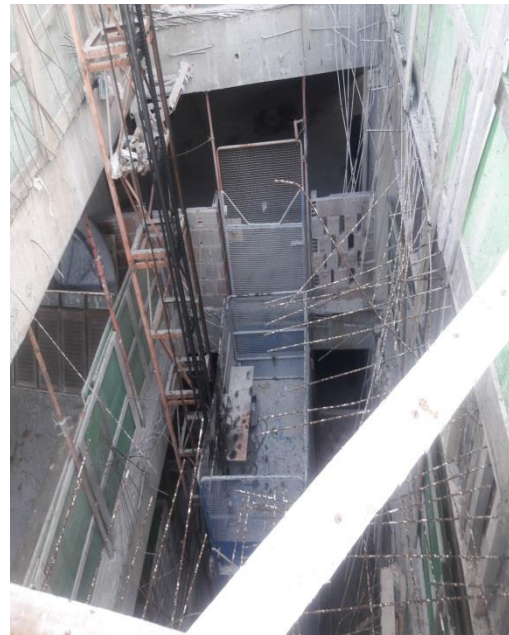
Figura 4 – Armadura exposta protegida
