**CONTROLE DE INUNDAÇÕES: CAUSAS, CONSEQUÊNCIAS E POSSÍVEIS
MEDIDAS DE PROTEÇÃO URBANA NO MUNICÍPIO DE MULUNGU-PB**

Trabalho de conclusão de curso apresentado ao curso de Licenciatura Plena em Geografia da Universidade Estadual da Paraíba, Centro de Humanidades, em cumprimento a exigência para obtenção do título de Licenciatura em Geografia, sob a orientação do prof. Dr. Belarmino Mariano Neto.

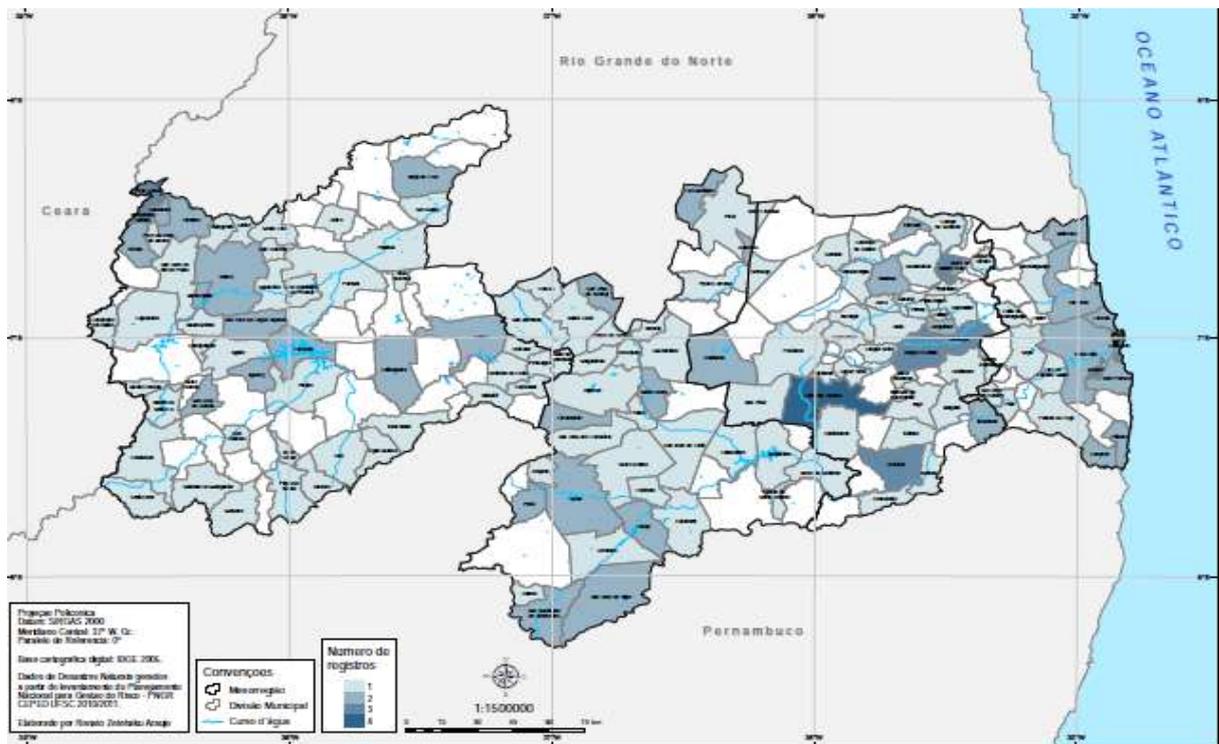
Mapa 1 - Mapa de inundações bruscas no Estado da Paraíba entre 1991 e 2010

No período de 20 anos podemos elencar os municípios paraibanos mais atingidos por inundações bruscas. São eles: Campina Grande, com quatro registros; Bernardino Batista, Cabedelo, Bayeux, Alagoa Grande, Belém, Mulungu, Aroeiras e Poço Dantas, com três ocorrências. Os anos com maior ocorrência desses eventos adversos foram: 2004, com 135 registros de inundações, dentre eles o mais impactante foi o causado pelo estouro da Barragem de Camará, situada entre os municípios de Alagoa Nova e Areia, sendo as cidades de Alagoa Grande e Mulungu, as mais atingidas, devido ao sentido do fluxo da bacia hidrográfica do rio Mamanguape. No ano de 2009, ocorreram 40 inundações (ATLAS, 2011):

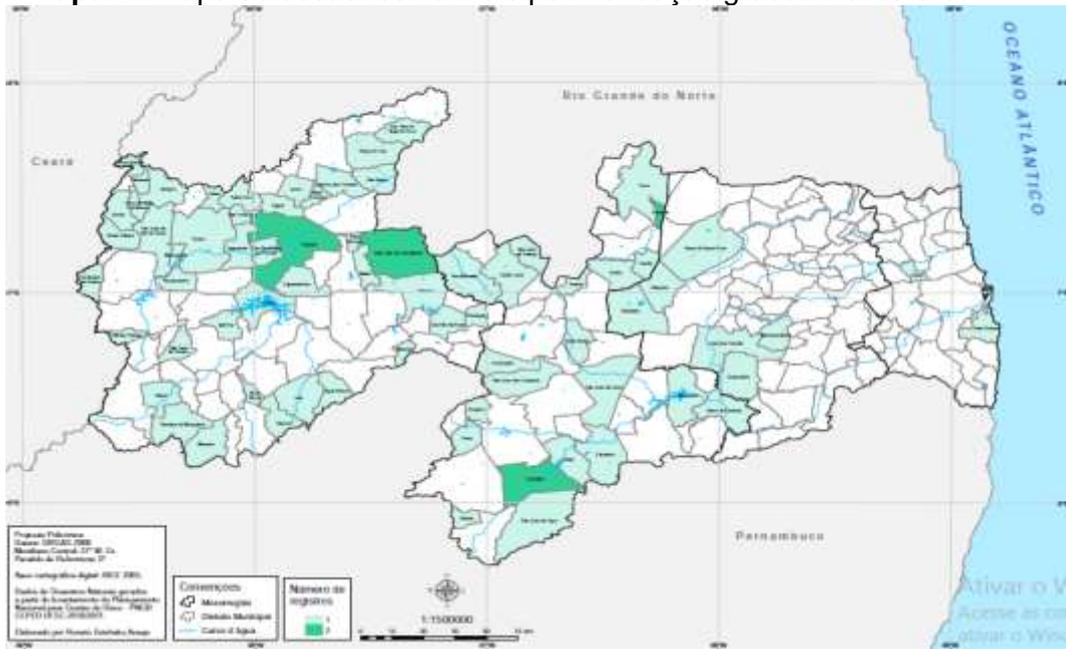
Mapa 2 - Mapa de desastres naturais por inundação gradual na Paraíba.

Durante o mesmo espaço de tempo, ocorreram apenas 76 registros de inundações graduais. Contudo, isso não significa que ocorreram apenas essas, visto que a baixa quantidade de danos é um detalhe que justifica poucos registros. Os municípios mais atingidos registrados são Baraúna, Camalaú, Pombal, São José de Espinharas com dois registros cada. No item de inundações graduais, não ocorreram registros na Região do Agreste Brejo paraibano, denotando que entre os anos de 1990 a 2010, os processos inundatórios na Paraíba, ocorreram com maior frequência, na Região sertaneja do Estado.

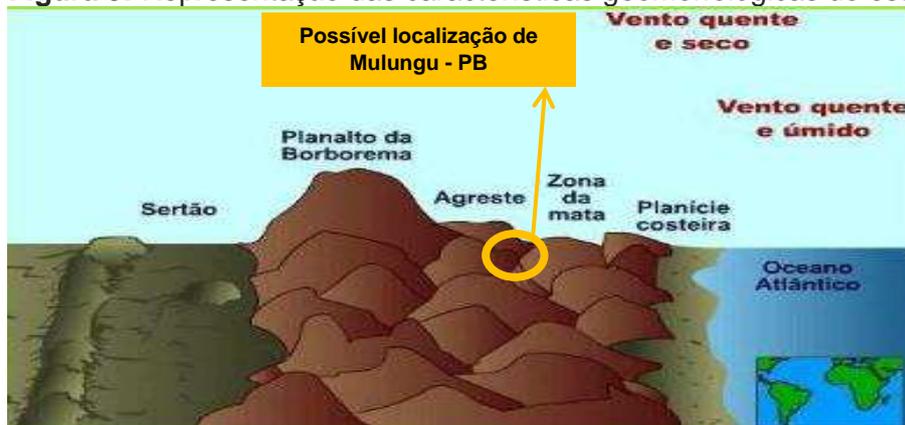
Figura 9: Representação das características geomorfológicas do estado da Paraíba

A cidade de Mulungu – PB possui coordenadas $-07^{\circ}01'46''$ e $35^{\circ}28'05''$ latitude e longitude, respectivamente. Apresenta uma altitude de 99 metros com relação ao nível do mar. Como características geográficas podemos apontar que o município de Mulungu – PB está localizado na depressão sub-litorânea, mais especificamente no agreste paraibano, uma área que representa a paisagem típica do semiárido nordestino, com processo de pediplanação bastante monótono sem grandes elevações. O relevo possui predominância de aspecto suave-ondulado, cortado por vales estreitos e vertentes dissecadas (CPRM, 2005).

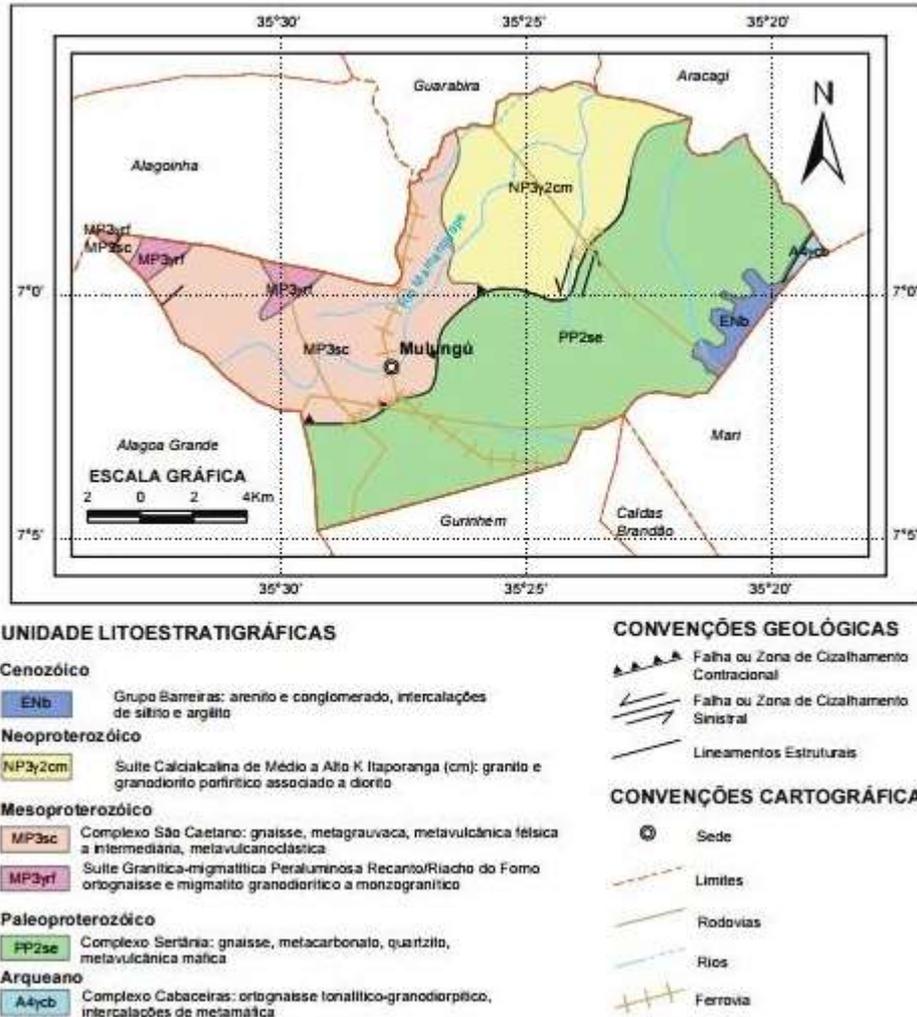
Mapa 3 - Mapa da Estrutura geológica do município de Mulungu - PB

município de Mulungu são encontradas as seguintes estruturas geológicas com base nos estudos do CPRM:

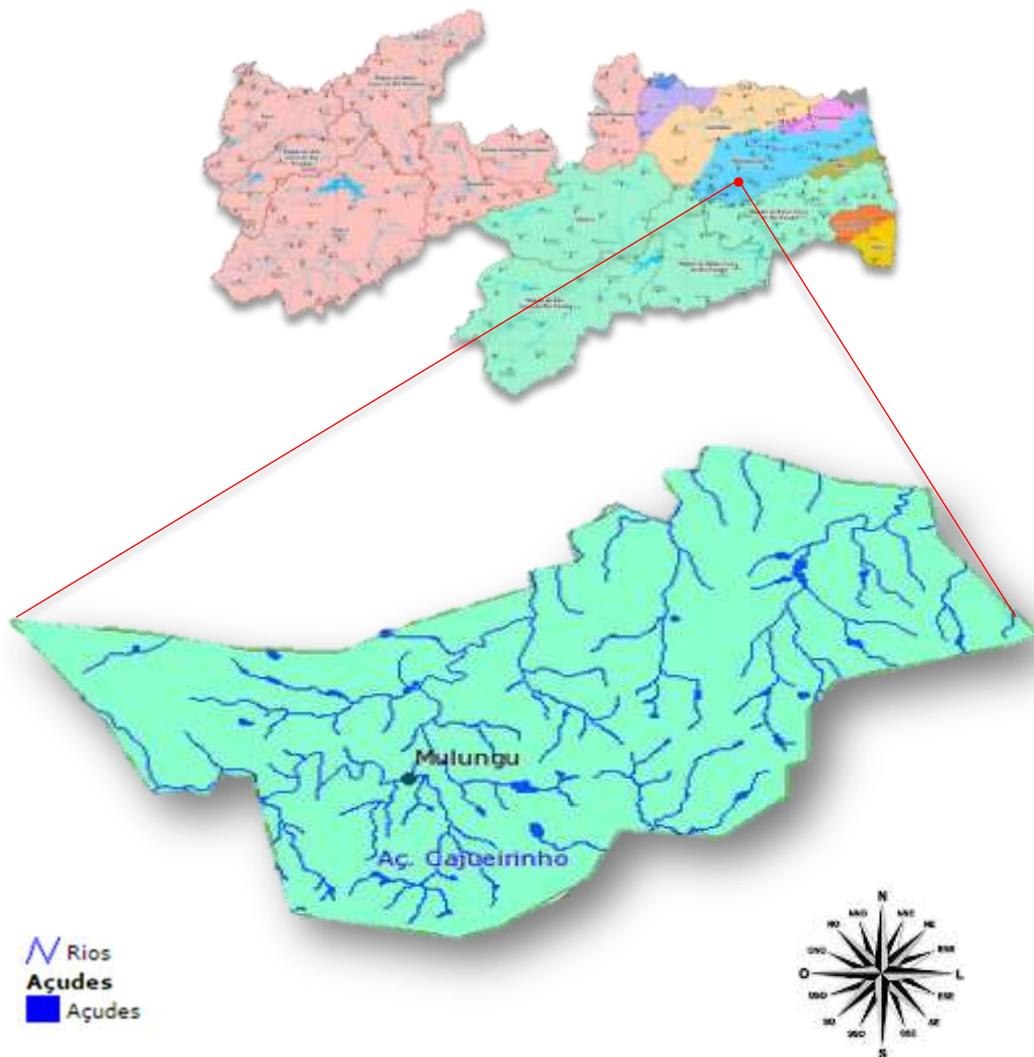
Figuras cartográficas 10 e 11: Bacias hidrográficas da Paraíba e do Município de Mulungu

O município de Mulungu está inserido nos domínios da bacia hidrográfica do Rio Mamanguape. Os principais tributários são: o Rio Mamanguape e os riachos: Mumbuca, Saquaiba, Taumatá, do Tomé, Salgado, Utinga, do Catolé, do Tigre, Tanques e Cajueirinho. O principal corpo de acumulação é o açude Cajueirinho. Todos os cursos d' água do município têm regime de fluxo intermitente e o padrão da drenagem é do tipo dendrítico (CPRM, 2005).

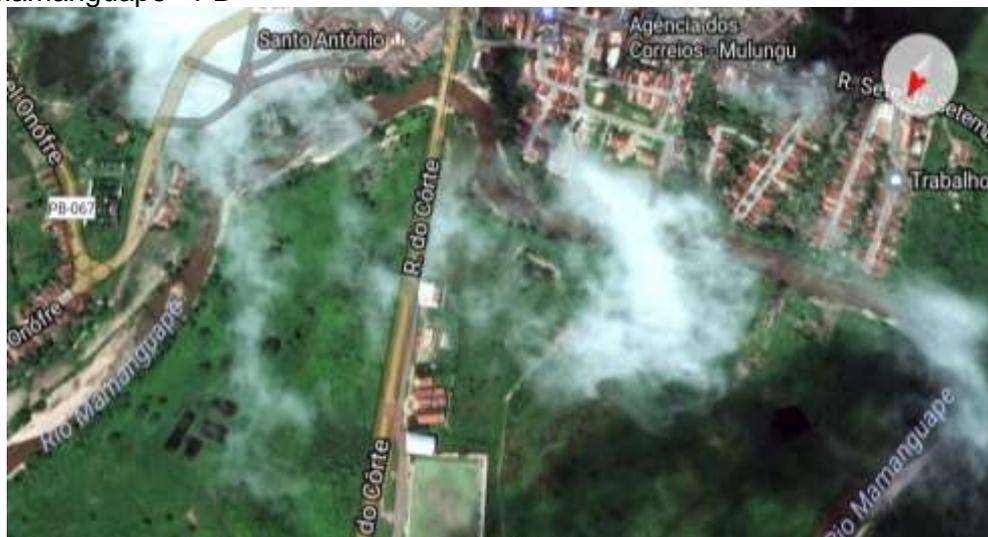
Imagem 2 - Trecho de perímetro urbano do Município de Mulungu – PB situado às margens do Rio Mamanguape - PB

O rio Mamanguape, exposto na imagem (02), foi registrado num momento de seca, com água corrente devido a sua localização em meandro e também em função da localização geográfica na microrregião chuvosa do Brejo, mesmo sendo um rio intermitente, permanece com água nos trechos do médio e baixo rio Mamanguape. Então, quando ocorrem grandes períodos chuvosos, as cidades que estão localizadas nessas áreas tendem a inundação.

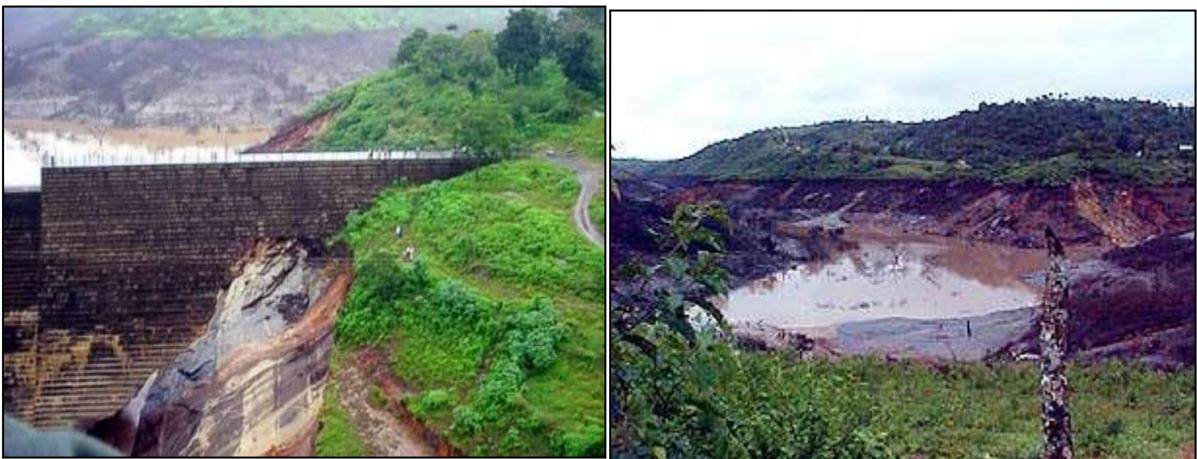
Imagens 3 e 4– Rompimento da Barragem de Camará

Uma das inundações ocorridas em Mulungu em 2004 foi o grave acidente com o estouro da Barragem Camará, que se localiza a montante, entre os municípios de Alagoa Nova e Areia (MARIANO NETO, et al, 2015). Os maiores impactos desse estouro foram exatamente contra as cidades de Alagoa Grande e Mulungu, que se encontram abaixo do rio Mamanguape e seus afluentes, além de todos os municípios ao longo do médio e baixo trecho da bacia do rio Mamanguape (imagens 3 e 4):

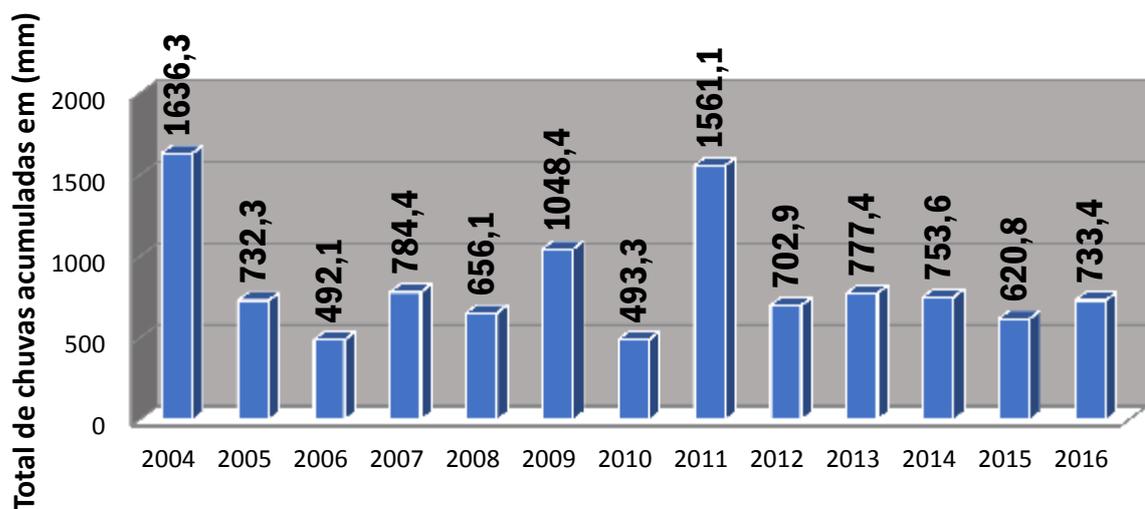
Gráfico 1 - Total de chuvas em Mulungu – PB nos últimos 12 anos

A quantidade total de chuvas demonstradas no Gráfico 1 nos dão uma noção da variação da atividade pluviométrica no município. Segundo os registros 2004 com 1636,3 e 2011 com 1561,1 foram os anos de maior atividade. Já 2006 com 492,1 e 2010: 493,3 foram os anos de menos atividade pluviométrica na área pesquisada.

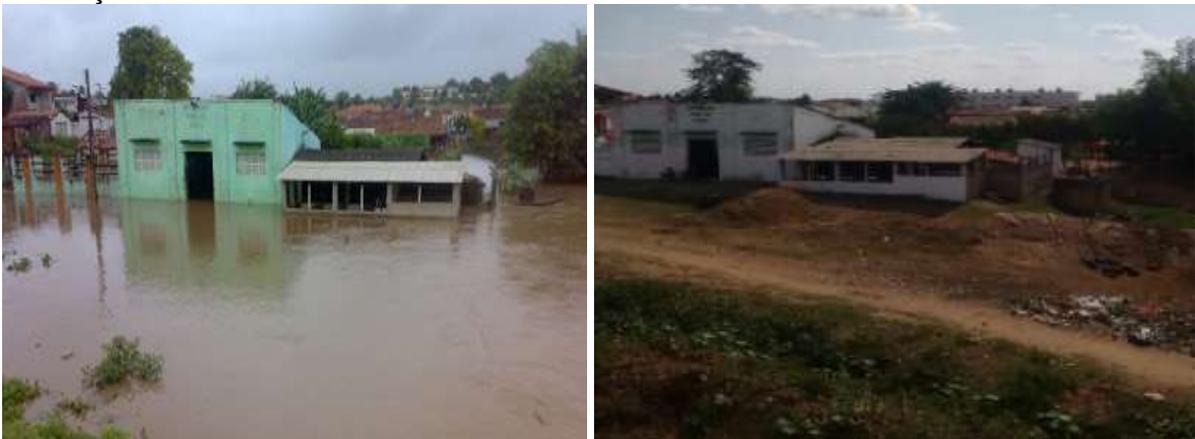
Imagem 5 e 6 - Matadouro municipal de Mulungu – PB na inundação de 2004 e sem inundação em 2017

No perímetro urbano estudado, algumas áreas tem ligação direta com o leito, sem apresentar barreiras e mata ciliar. Em uma destas áreas está o matadouro público de Mulungu-PB.

Na imagem 5 podemos perceber a área com grande nível de inundação. O registro data de 2004, ano em que houve duas grandes inundações bruscas na área, sendo este um dos trechos mais atingidos. A imagem 6 data de 2017, ano atual, em que não ocorreram inundações e a região está com baixo índice pluviométrico. Vemos claramente uma vala que aumenta a possibilidade de refluxo para a área urbana e acúmulo de dejetos de animais e lixo na várzea do rio, provenientes do matadouro público e das casas. Observa-se que nada em relação à prevenção de inundações foi adicionado na área.

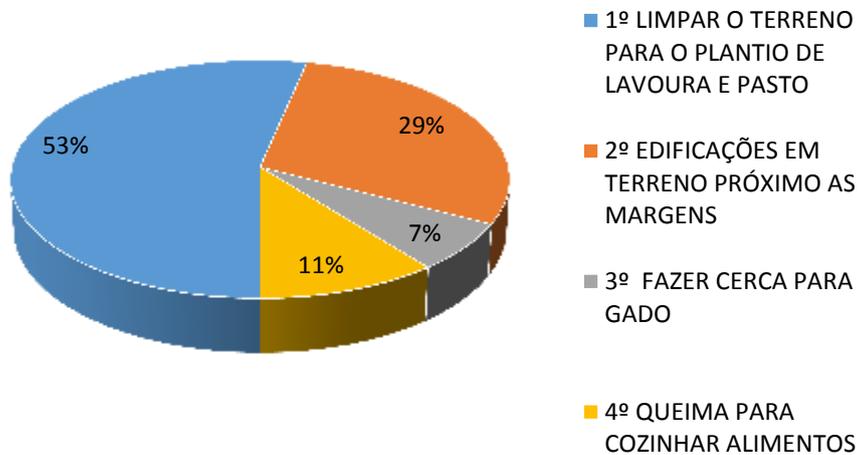
Gráfico 2 – Atividades que mais degradam a mata ciliar das margens do rio Mamanguape no perímetro urbano de Mulungu-PB.

O gráfico abaixo demonstra a média de porcentagem de para quais fins foi destruída a mata ciliar ao longo da história, os moradores relatam como ocorreu esse processo, que contribuiu com a degradação ambiental na área estudada:

Este gráfico mostra que são vários os motivos que contribuíram e contribuem para a degradação da mata ciliar. Podemos perceber que estes processos ainda continuam sendo praticados sem critério algum. Os dados referentes à queima da madeira para cozinhar alimentos, segundo os entrevistados, é de 11%. Eles relatam que seus pais e avós utilizaram bastante desse recurso para este fim, hoje eles utilizam o botijão a gás, porém na falta de dinheiro para comprar, eles ainda vão a procura desse recurso.

Outro fator de degradação é a retirada da mata ciliar para construção de cercas (7%) já que há vários agricultores que criam animais às margens do trecho do rio Mamanguape que corta o município. Para eles se torna mais cômodo

Podemos concluir que o maior causador da destruição é a limpeza para o plantio de lavouras e pasto com 53% das opiniões. Segundo os entrevistados era necessário o desmatamento na área, pois a cobertura vegetal prejudicava as plantações de feijão, milho, capim e outras culturas. Nas imagens a seguir observa-se o resultado da devastação gerada pela junção destes fatores (criação de animais, produção de cercas e de agricultura familiar) fazendo um verdadeiro espaço agropecuarista as margens do rio.

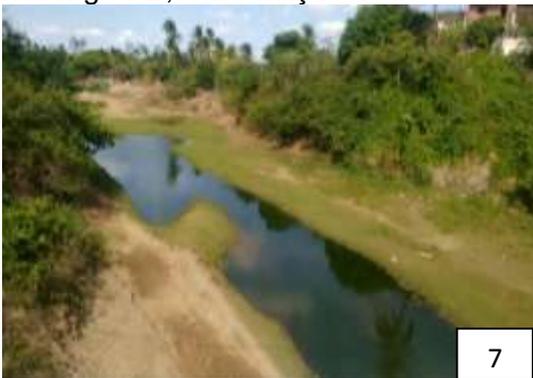
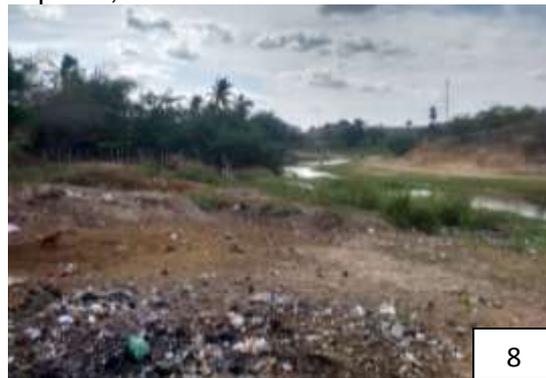
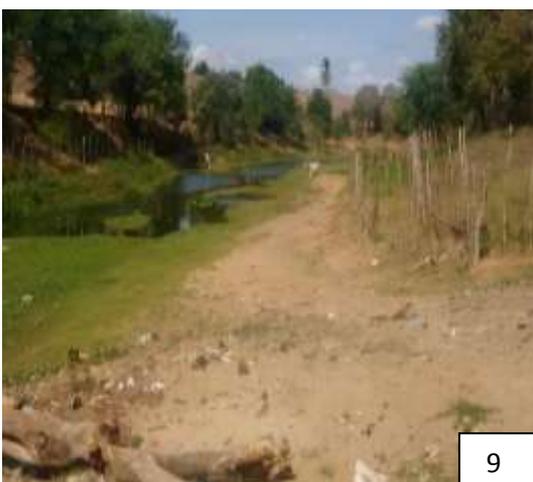
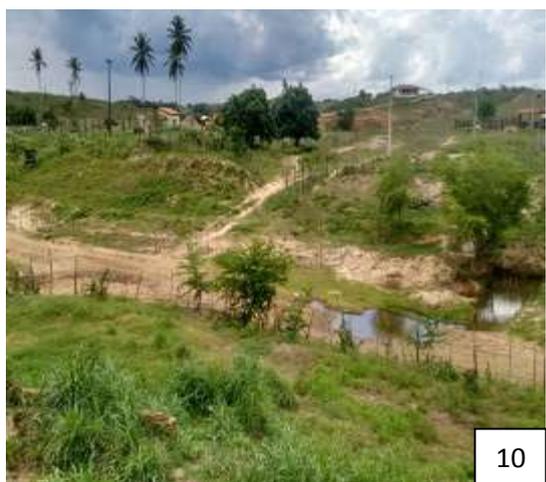
Imagens 7, 8, 9 e 10 - Trecho com resquícios de mata ciliar; Trecho sem vegetação natural e com depósito de lixo; Assoreamento do rio Mamanguape no perímetro urbano de Mulungu-PB; Substituição de mata ciliar por pasto;

A mata ciliar, no percurso estudado, foi retirada quase por completo, restando apenas algumas árvores em alguns trechos, tornando-se assim um sinal visível do processo de degradação que ocorre na área estudada provocando o assoreamento do rio e facilitando o processo de inundações.

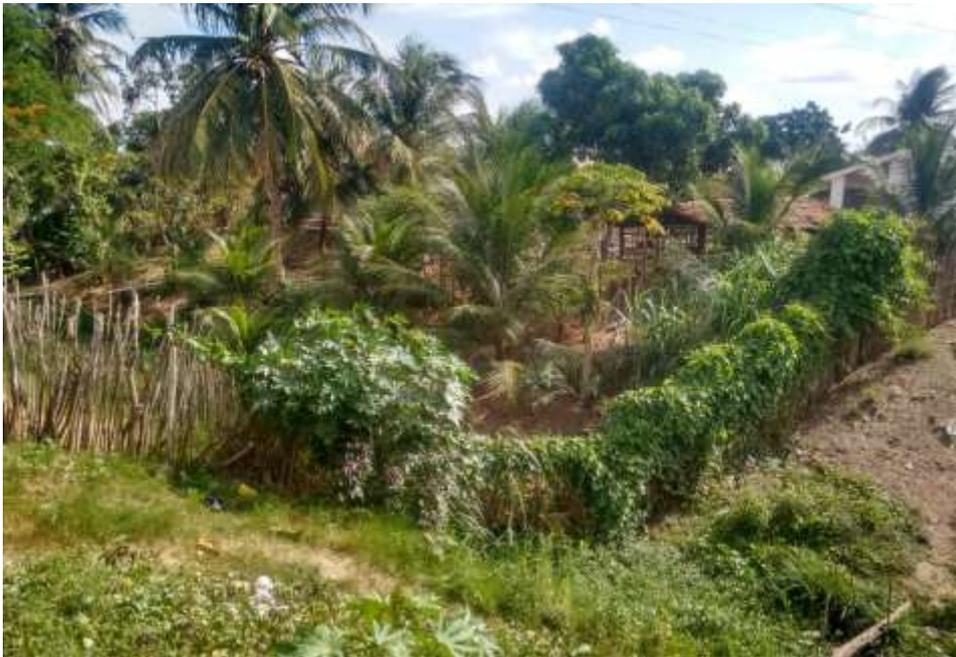
Alguns moradores aumentam o tamanho de seus terrenos utilizando a área de encosta do riacho para fazer plantações, também constroem cercas dentro do leito com intuito de impossibilitar a passagem de animais e pessoas, impossibilitando também possíveis fluxos de água.

IMAGEM 11: Plantações e cercas dentro do riacho que corta o centro da cidade.

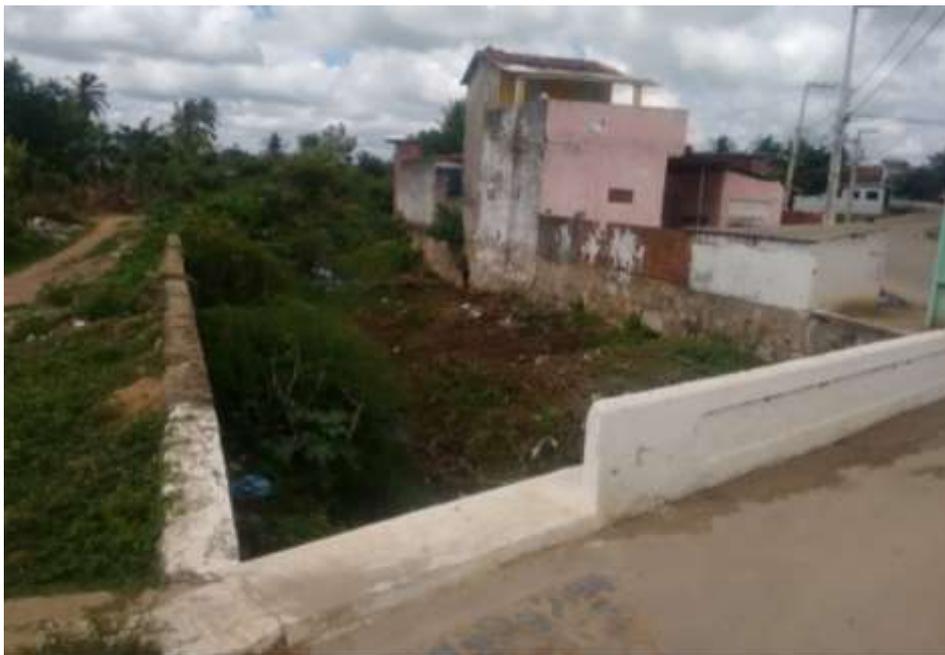
O assoreamento e a retirada da mata ciliar em áreas muito próximas as casas pode provocar o deslizamento dessas encostas e danificar as estruturas dessas casas deixando os moradores desalojados.

IMAGEM 12: Área assoreada, sem mata ciliar e construções muito próximas à margem.

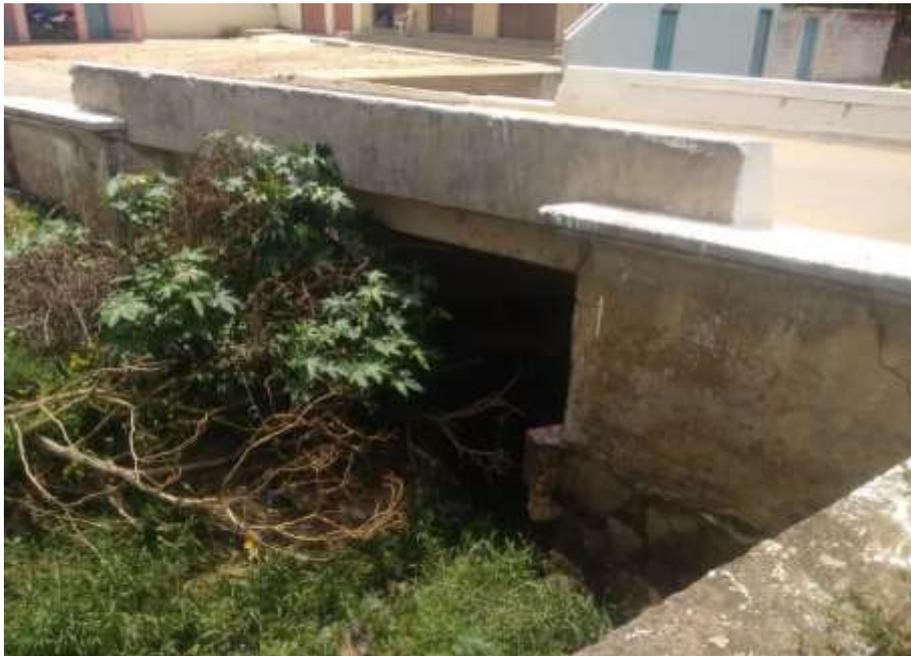
Outro problema sério é o acúmulo de resíduos como lixo e a presença de vegetação rasteira dentro dos riachos. Como observado na Imagem 13, eles podem diminuir o fluxo de água em alguns locais, como abaixo dessa ponte, aumentando o nível de água do lado anterior causando o transbordamento em direção as casas.

IMAGEM 13: Vegetação e lixo diminuindo fluxo da água debaixo de ponte que liga a rua 7 de Setembro a rua João Pessoa.

Nossa proposta é que, como no rio, seja feita revitalização total por parte do poder público e dos moradores para reverter o processo de degradação e melhorar a situação dos que moram próximos à margem. Para tanto é necessária a retirada dos entulhos e dos resíduos provindos do assoreamento, mais a colocação de plantas nas encostas com raízes pouco profundas, mas que deixem o solo mais resistente para evitar danos às residências e quedas das barreiras.
