**DEGRADAÇÃO AMBIENTAL NA BACIA HIDROGRÁFICA DO RIO JAGUARIBE
JOÃO PESSOA- PB**

Artigo científico apresentado ao curso de geografia da Universidade Estadual da Paraíba, Campus I, Campina Grande – PB, como requisito para obtenção do grau de licenciado em geografia.

DEGRADAÇÃO AMBIENTAL NA BACIA HIDROGRÁFICA DO RIO JAGUARIBE JOÃO PESSOA- PB

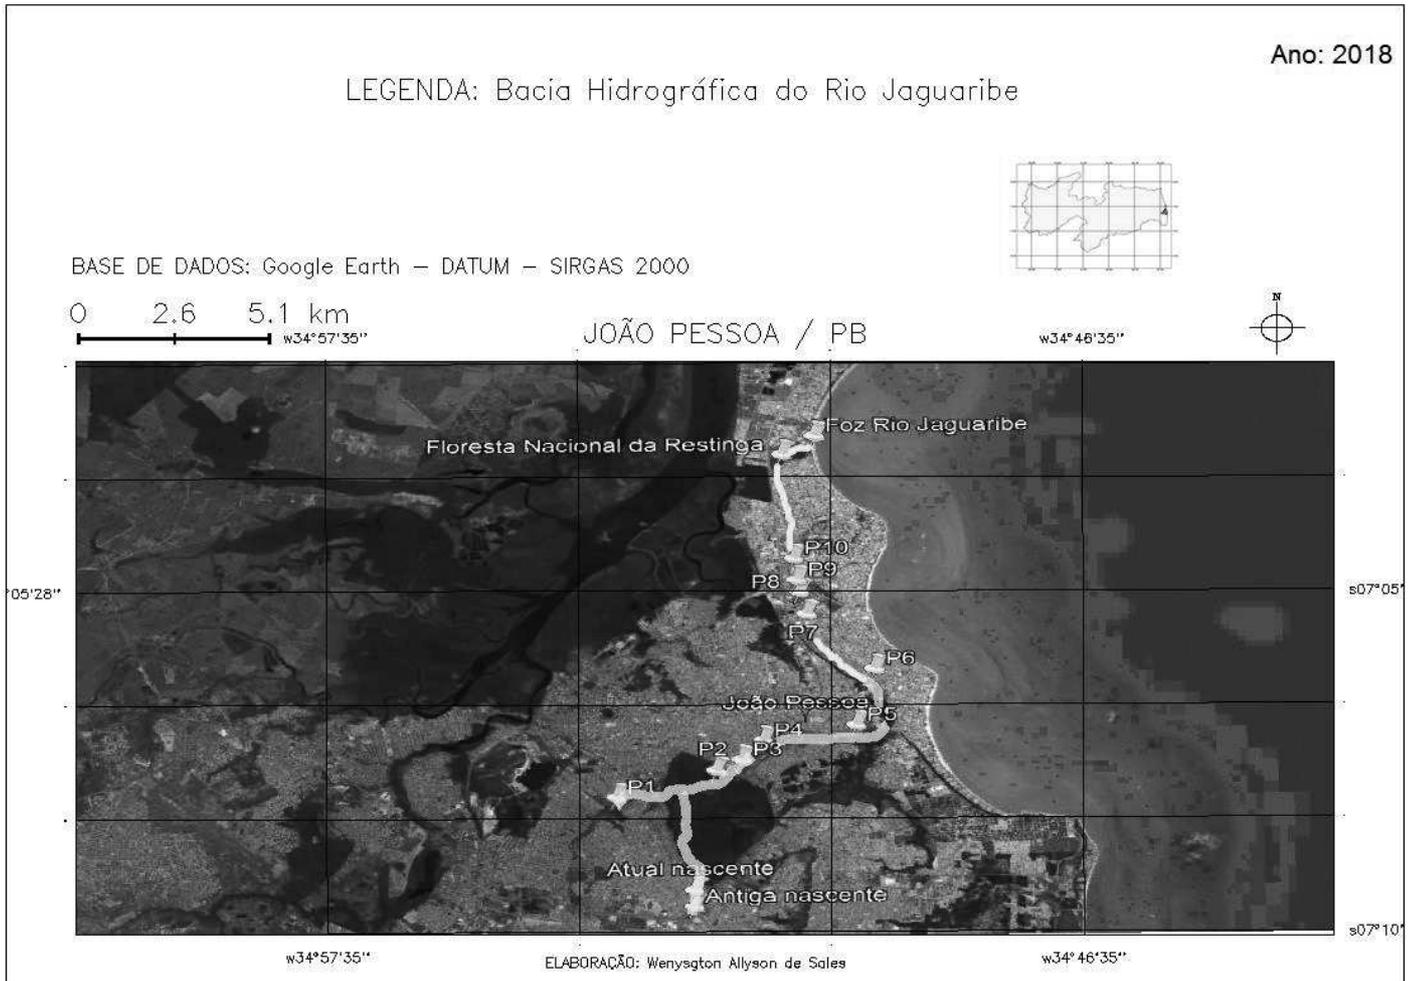
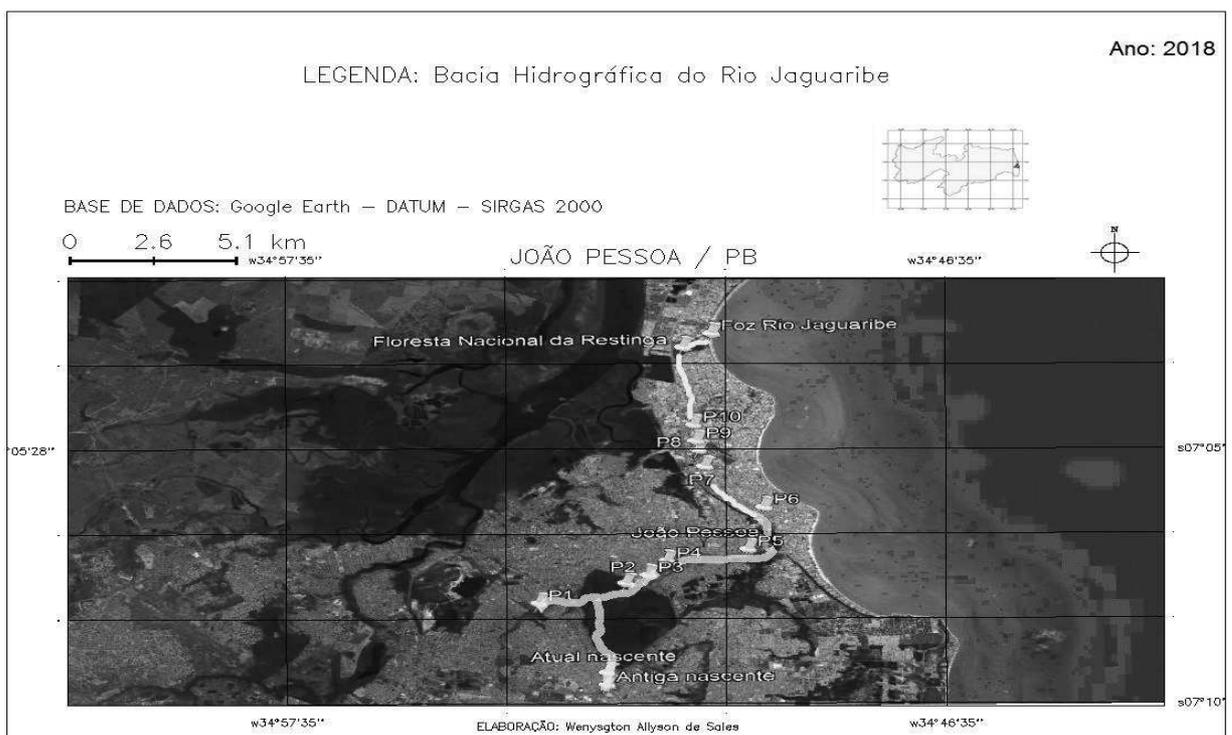
No Rio Jaguaribe, ao longo do seu percurso foi observado inúmeros casos de degradação ambiental, como as ocupações irregulares do leito do rio por comunidades, ora por grandes empreendimentos, retirada da mata ciliar, lançamento de efluentes e resíduos sólidos, entre outros. A Figura 1, mostra a espacialização dos principais pontos de degradação.

Figura 1: Pontos de localização de degradação ambiental ao longo do curso do Rio Jaguaribe

Figura 1: Pontos de localização de degradação ambiental ao longo do curso do Rio Jaguaribe

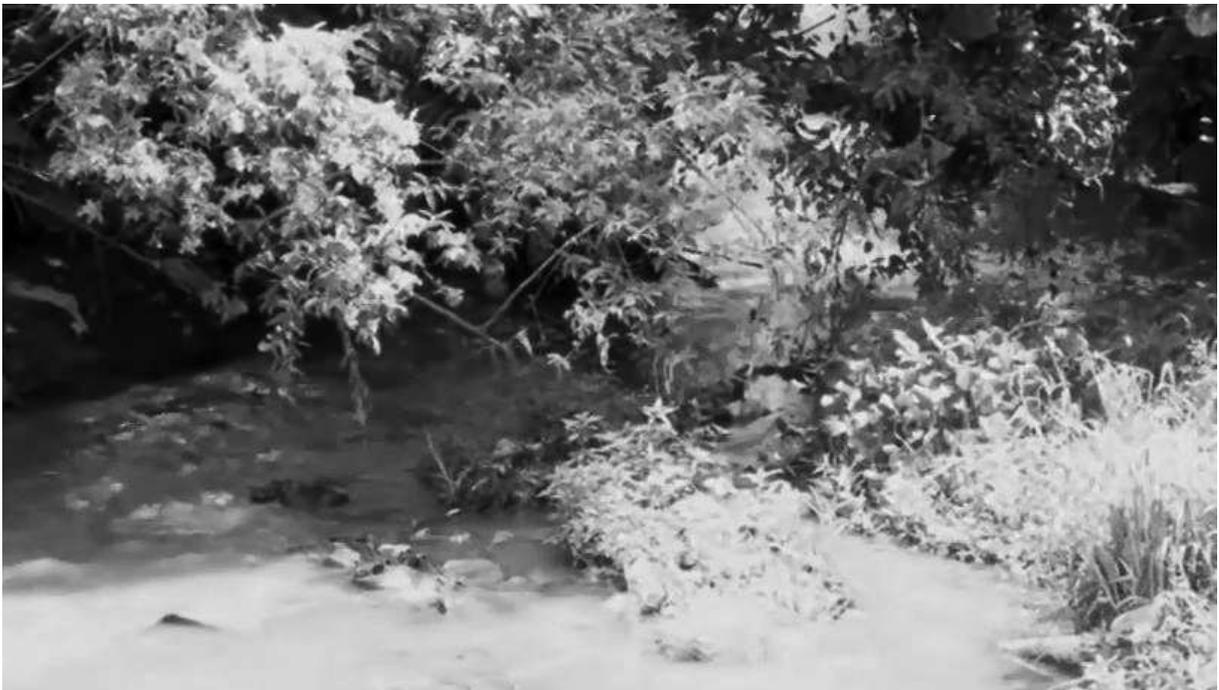
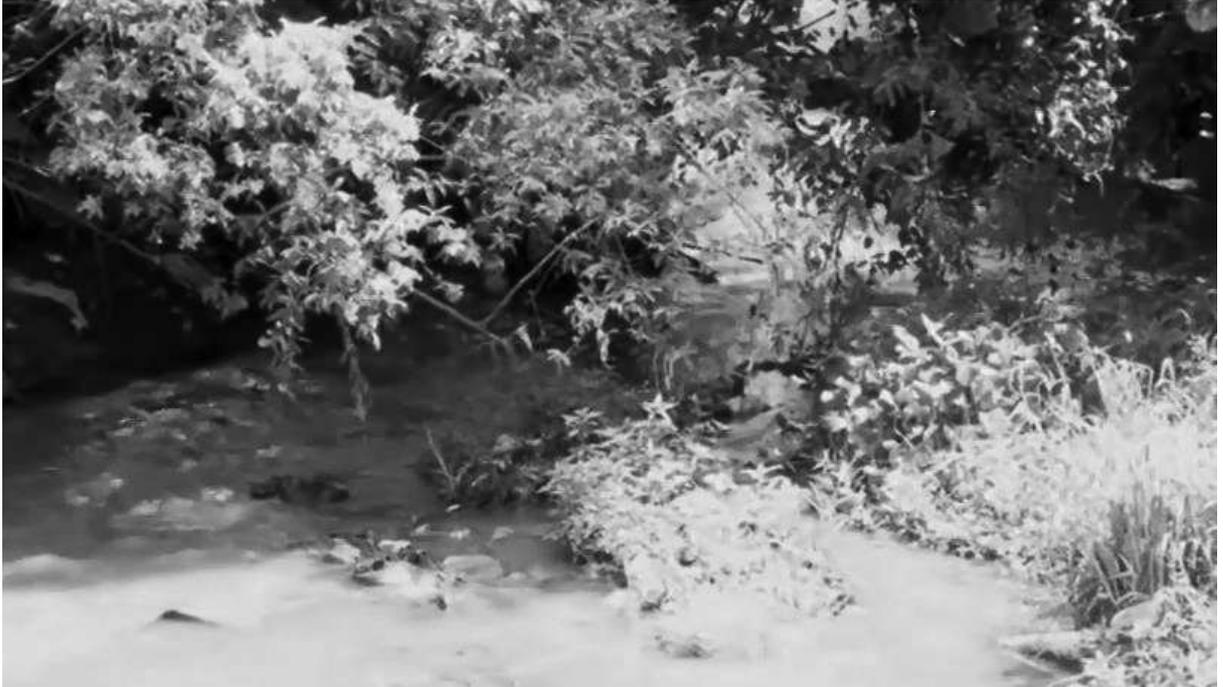
Nesse trecho do Rio Jaguaribe são encontrados ao longo das margens alguns pequenos fragmentos de mata ciliar. Também é denominada de Mata de Galeria, Mata de Várzea, vegetação ou floresta ripária. Considerada pelo Código Florestal Federal áreas de APP. Um exemplo da existência desses pequenos fragmentos pode ser encontrado nas proximidades 15º Batalhão de Infantaria do Exército Brasileiro, localizado no bairro de Cruz das Armas (Figura 2).

Figura 2: Mata Ciliar do 15º Batalhão de Infantaria do Exército Brasileiro.

A retirada da mata ciliar pode gerar vários danos ao meio ambiente, como por exemplo; perda de qualidade da água, erosão e perda de nutrientes do solo, aumento de pragas das lavouras, assoreamento dos rios e enchentes, alterações e desequilíbrios climáticos (chuva e aumento da temperatura), redução da atividade pesqueira entre outros.

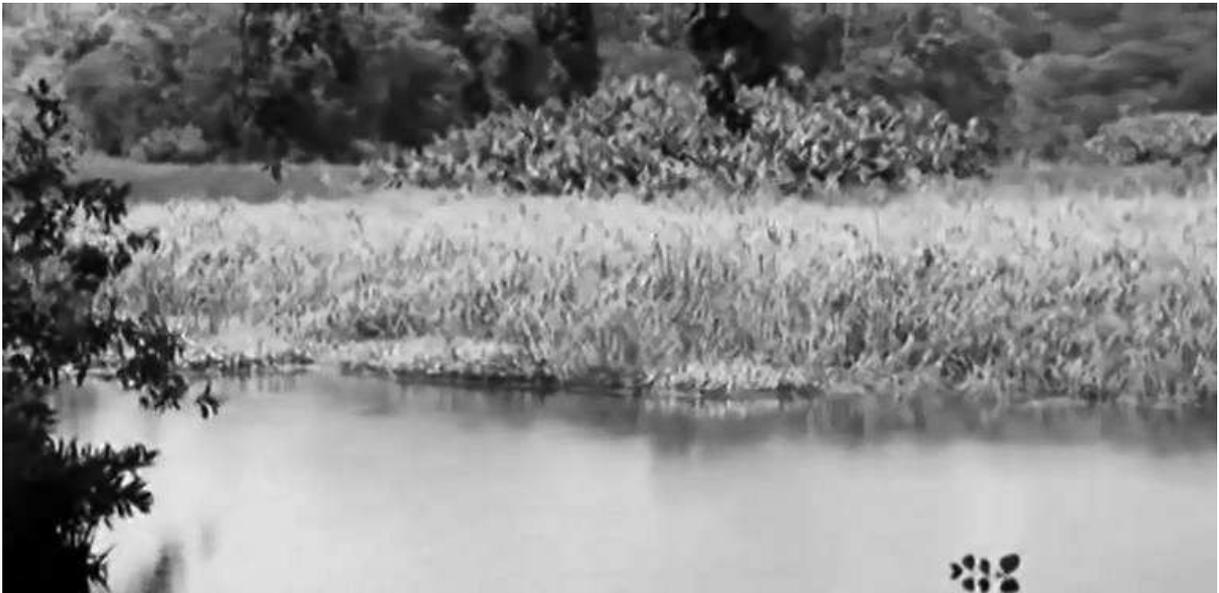
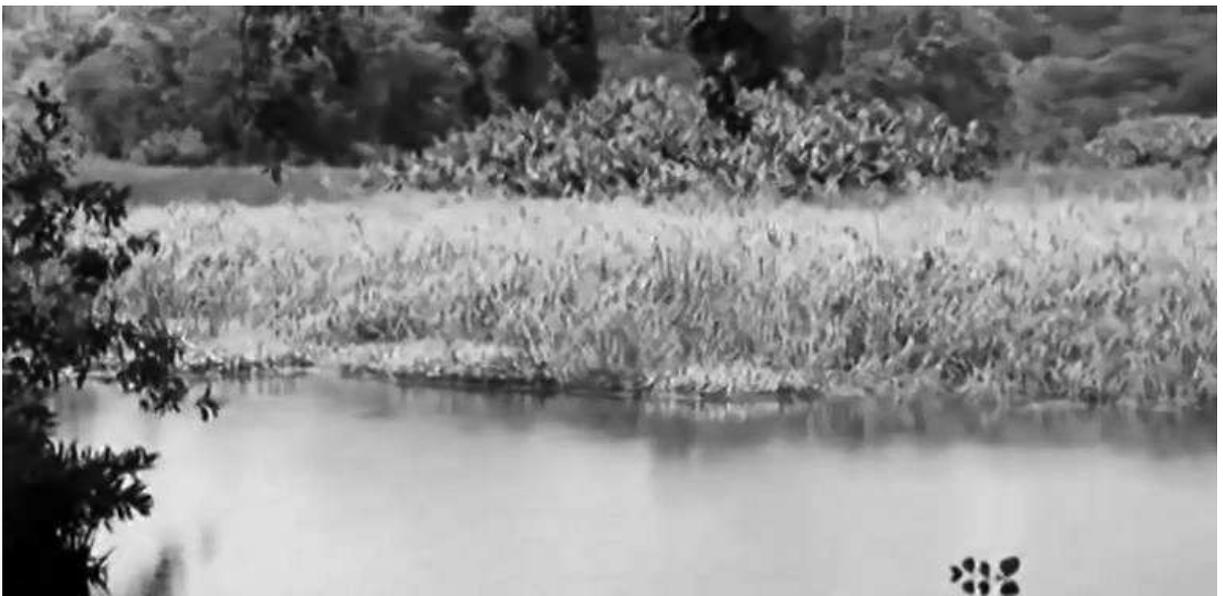
Pode ser observado outro local de mata ciliar do Rio Jaguaribe, com uma vegetação existente, bioindicadores de grande quantidade de matéria orgânica na água, uma área profundamente poluída (Figura 3).

Figura 3: Jardim Botânico Benjamim Maranhão - Bioindicador de matéria orgânica no Rio Jaguaribe

A proliferação das plantas anaeróbicas causa um serio problema no rio Jaguaribe, que em quase toda sua extensão encontra-se praticamente coberta por essa vegetação, colaborando para a desoxigenação do rio.

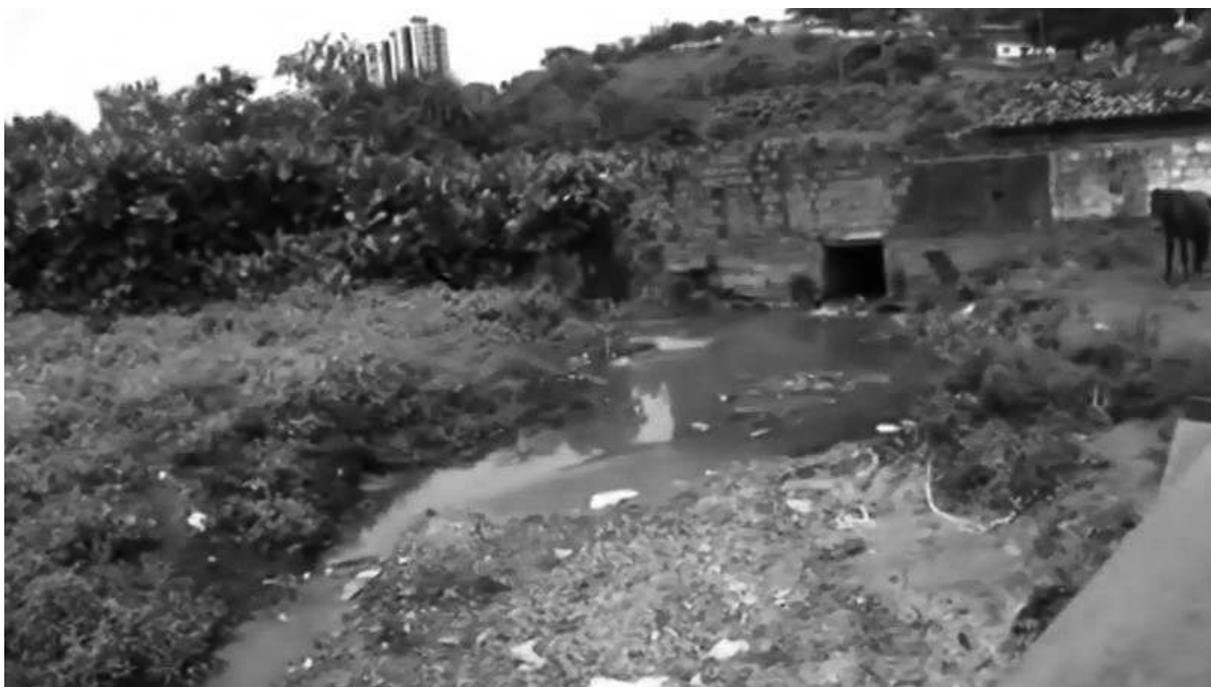
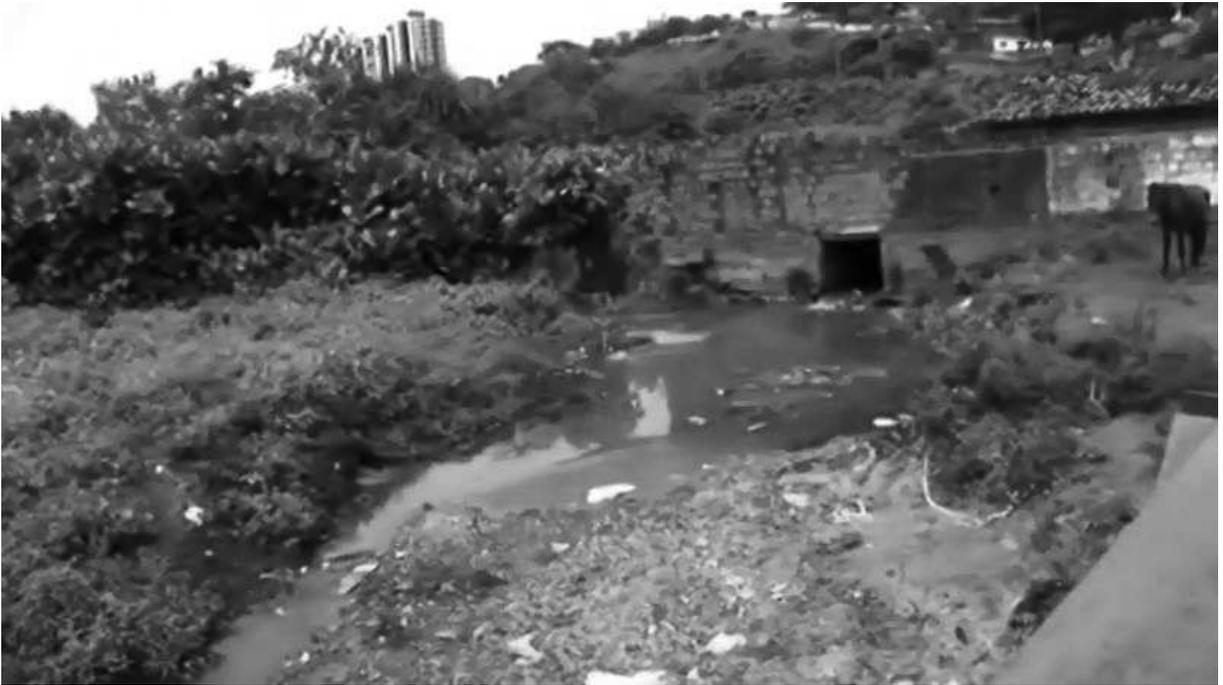
Na comunidade São Rafael localizado no Bairro do Castelo Branco, não há saneamento básico, toda sua rede de esgoto desagua (Figura 4) no Rio Jaguaribe. Relatos de alguns moradores, na localidade alguns práticas de uso da água não consultivo como a pesca para consumo humano era praticada, mas o alto nível de lançamento de cargas poluentes na atualidade, fez com que muitos deles deixassem de praticar essa atividade devido o lançamento *in natura* de esgotos domésticos.

Figura 4: Bairro Castelo Branco (Comunidade São Rafael) – Lançamento de esgoto domestico no Rio Jaguaribe

As consequências da falta de saneamento básico são graves, ingerir água contaminada, por exemplo, pode causar doenças gastrointestinais e levar à morte. As crianças costumam ser as mais prejudicadas, visto que utilizam a água para recreação e fazem a ingestão da água

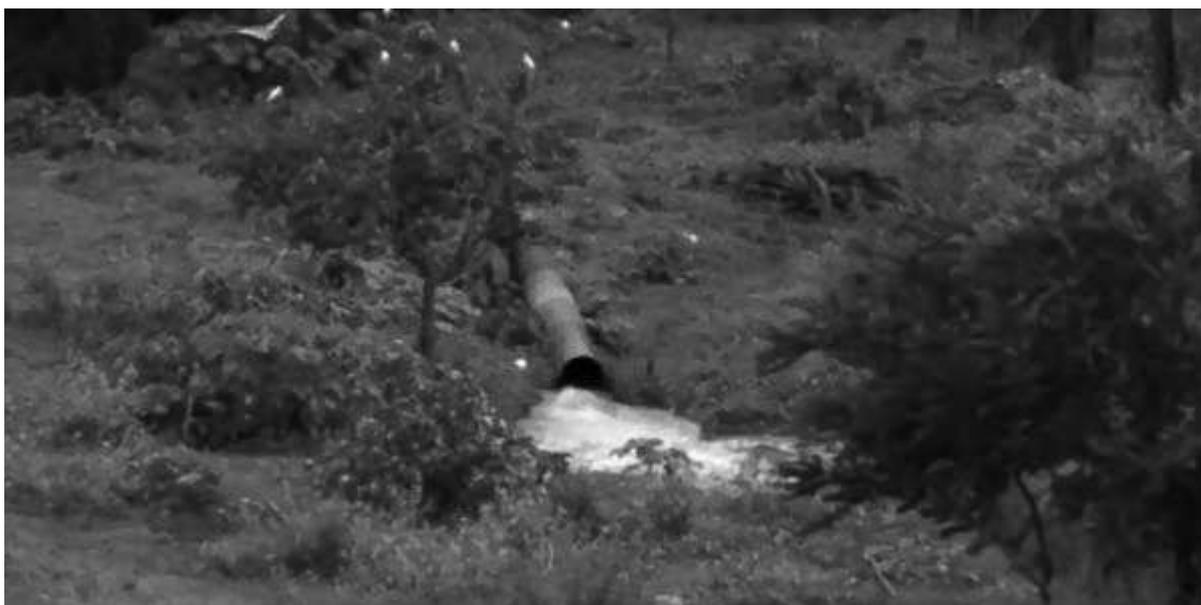
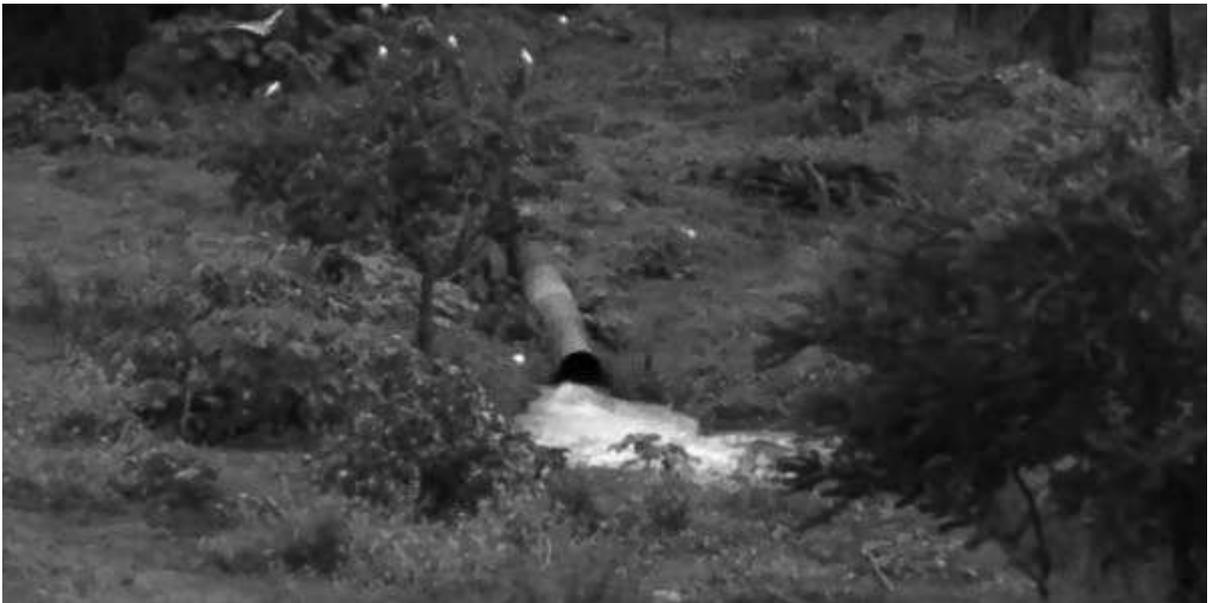
Na comunidade Padre Hildo Bandeira, localizada no Bairro da Torre, o rio encontra-se totalmente degradado e descaracterizado, com diferentes pontos de contaminação da água de forma pontual. Vários são as fontes desses esgotos lançados no Rio Jaguaribe. A primeira a partir de residências e estabelecimentos comerciais, outra é um lançamento de esgotos clandestinos das redes pluviais que terminam drenando para esse rio e a mais preocupante, são os constantes vazamentos provenientes das redes coletoras de esgotos como pode ser observado na Figura 5.

Figura 5: Bairro da Torre (Comunidade Padre Hildo Bandeira) – Lançamento de esgoto (Forma pontual)

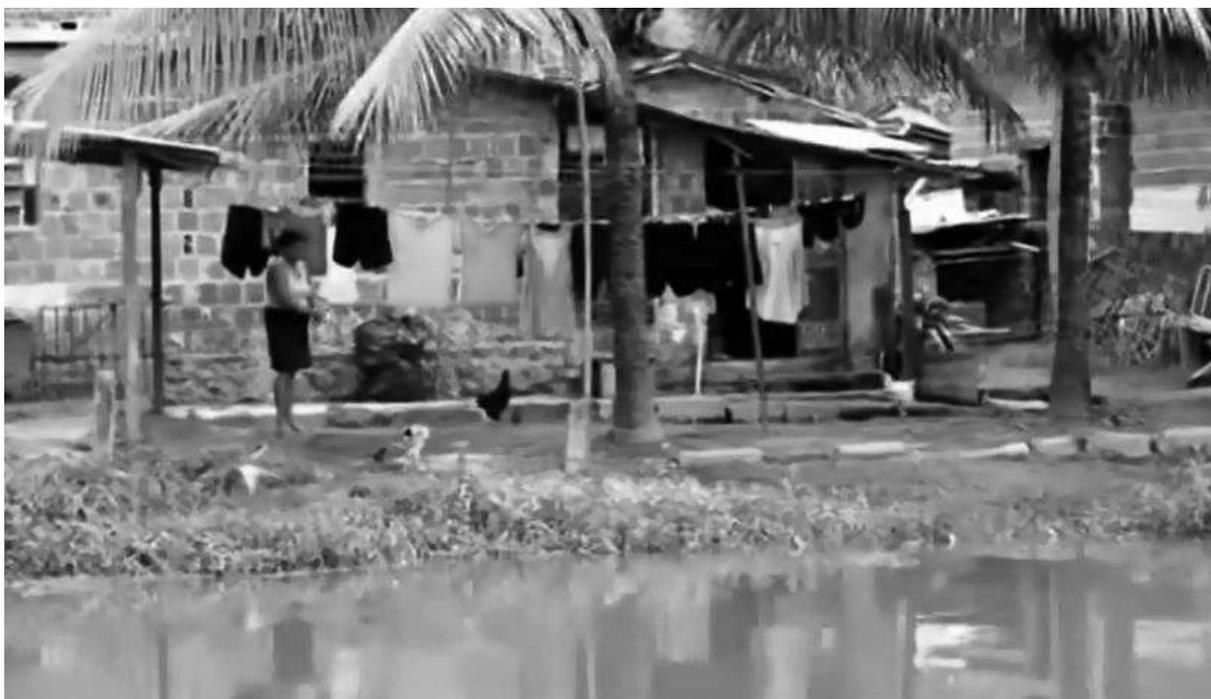
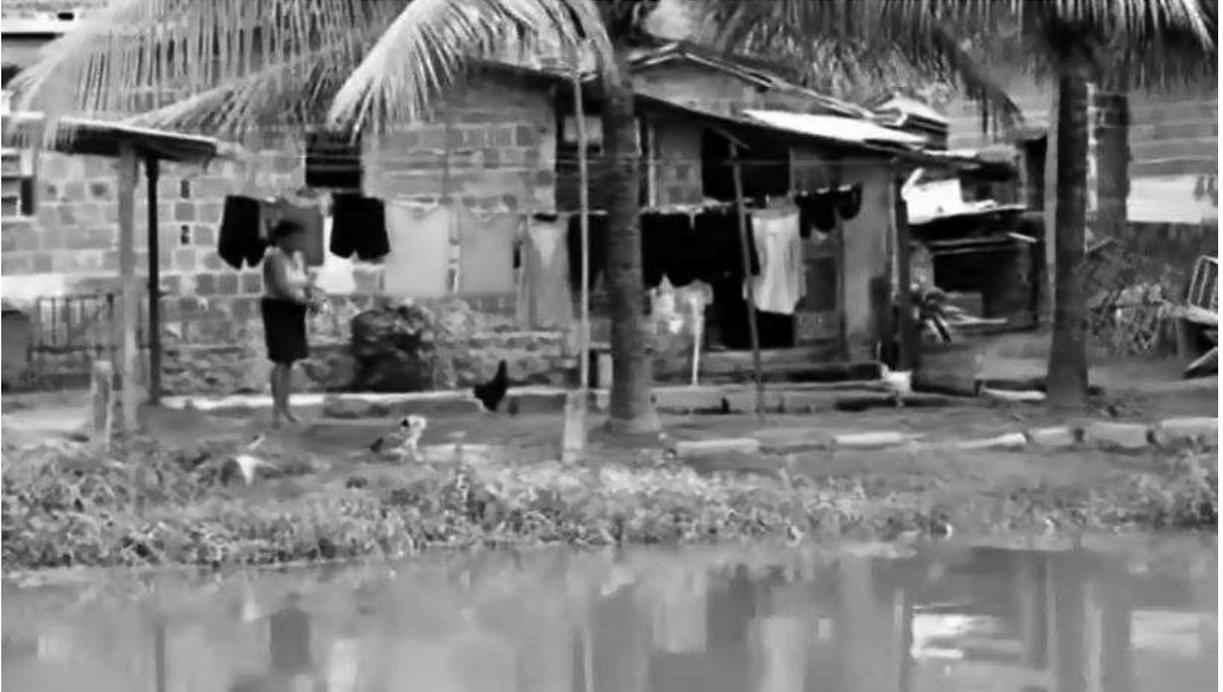
Entre os bairros Castelo Branco e Miramar, nas proximidades da ponte da Avenida Tito Silva (Figura 6), encontramos elevações do nível de água do rio sendo a planície de alagamento um local inadequado para ocupação urbana. Com essa ocupação nas margens do rio Jaguaribe, o rio sofreu uma alteração em seu percurso natural e a retirada de sua vegetação nativa, deixando assim os ribeirinhos vulneráveis aos alagamentos durante o período das chuvas.

Figura 6: Bairro Miramar – Ocupação irregular nas margens do Rio Jaguaribe

As chuvas torrenciais no período do verão e as mais recorrentes no inverno faz o volume do rio subir atingindo seu leito de inundação, causando transtornos para população que reside na comunidade, causando doenças e a entrada nas casas dos focos de poluição difusas.

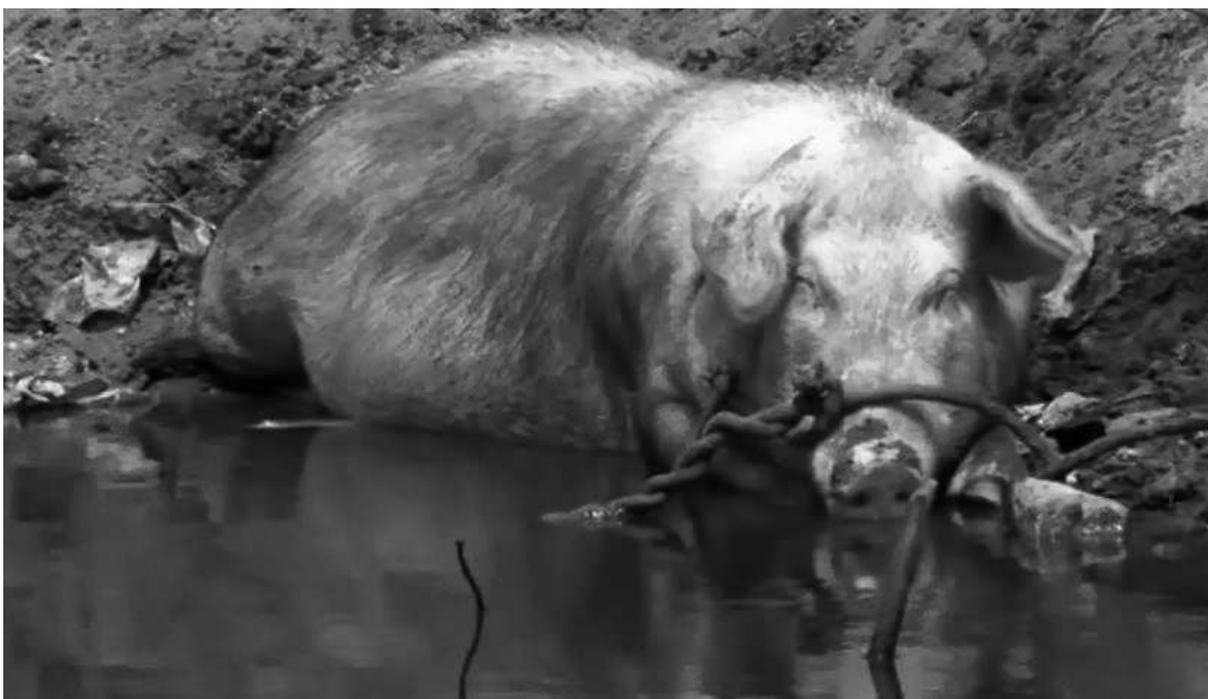
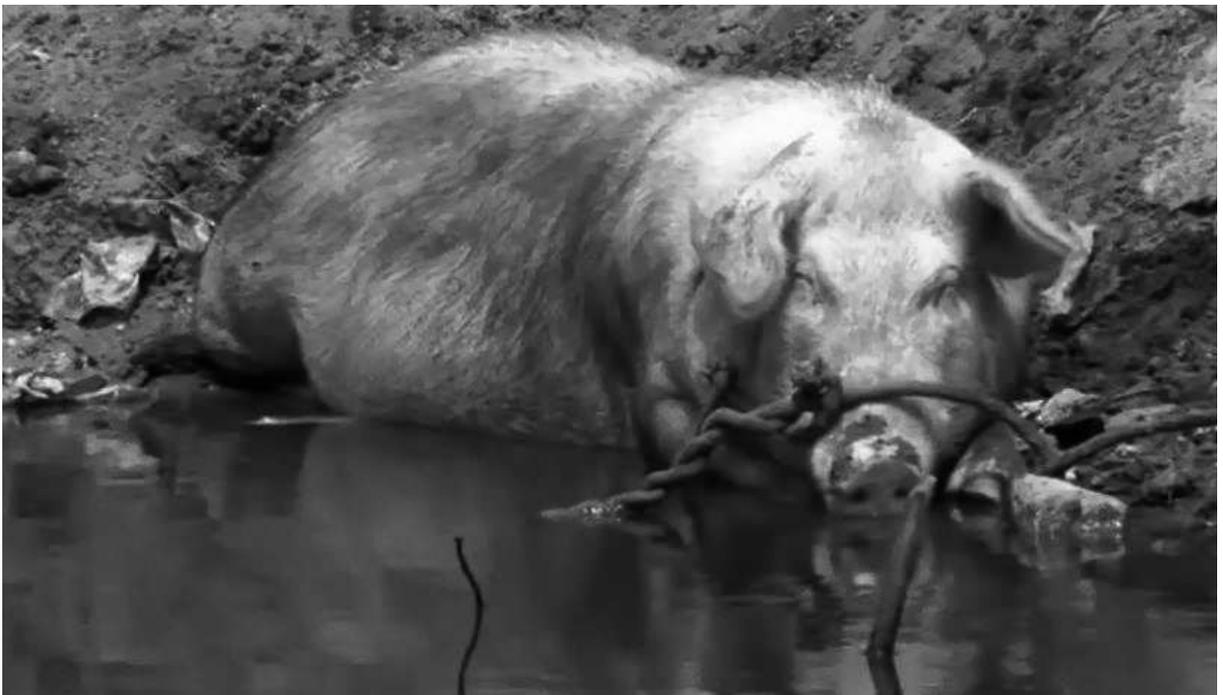
Bairro São José, possui uma população com mais de sete mil habitantes segundo o censo de 2010, tendo uma maior concentração de famílias residentes às margens do rio Jaguaribe, boa parte desses moradores usam o leito do rio para criação de animais como cavalos e porcos, conforme pode ser observado na Figura 7.

Figura 7: Bairro São José – Criação de animais nas margens do Rio Jaguaribe

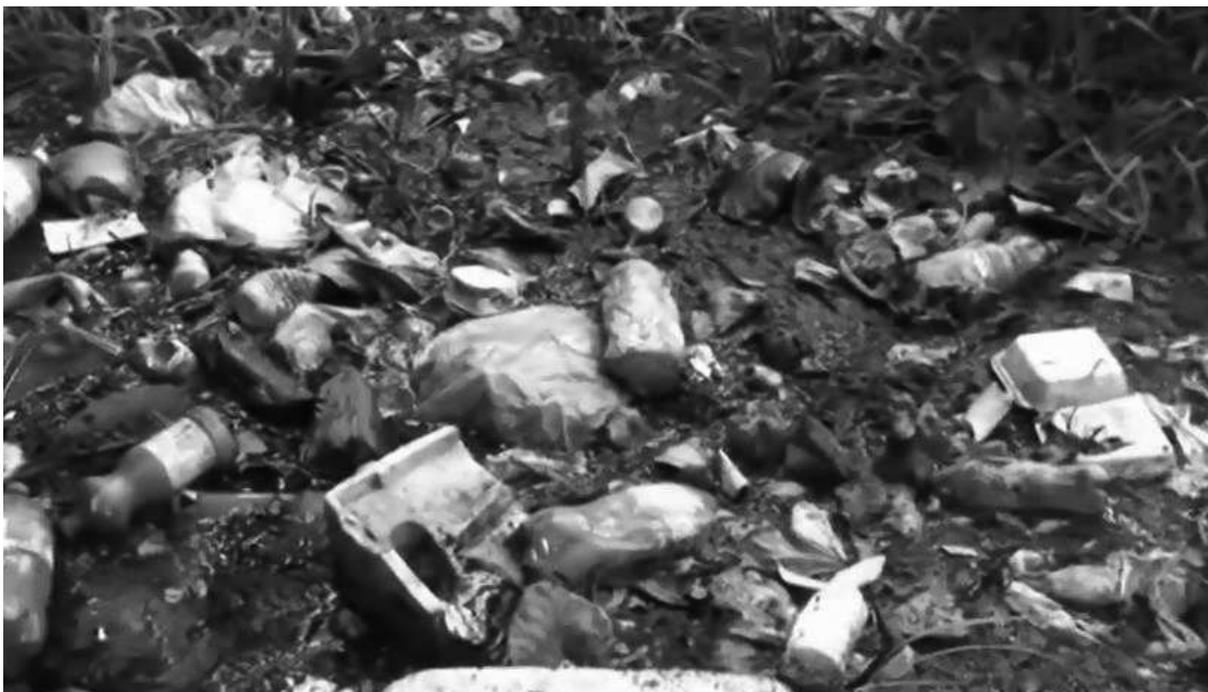
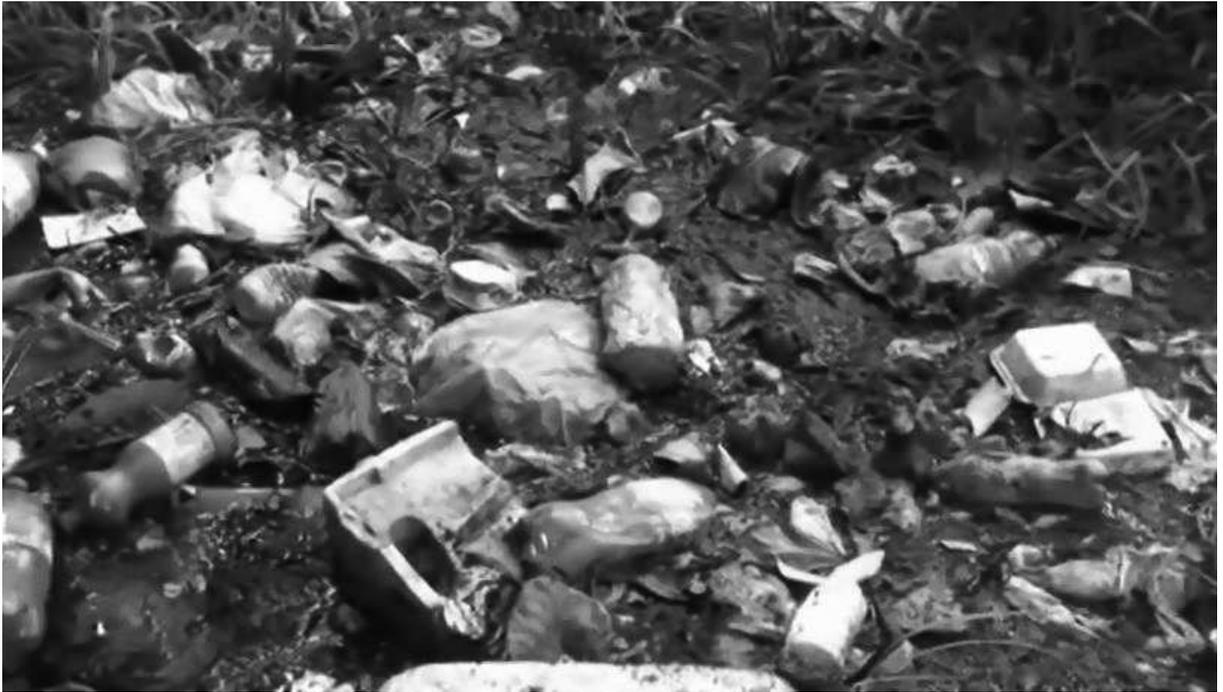
Nesse trecho, o rio sofre diferentes tipos de degradações: carga de poluições pontual e difusa, descaracterização das margens com a retirada total da mata ciliar, assoreamento, grande quantidade de lixo jogado no rio (Figura 8), entre outros. Não é apenas os moradores do bairro que contribui para esse cenário, o bairro João Agripino também é responsável pela degradação com galerias de esgotos que são despejados nessa mesma localidade.

Figura 8: Bairro São José – Acumulo de lixo jogado no Rio Jaguaribe

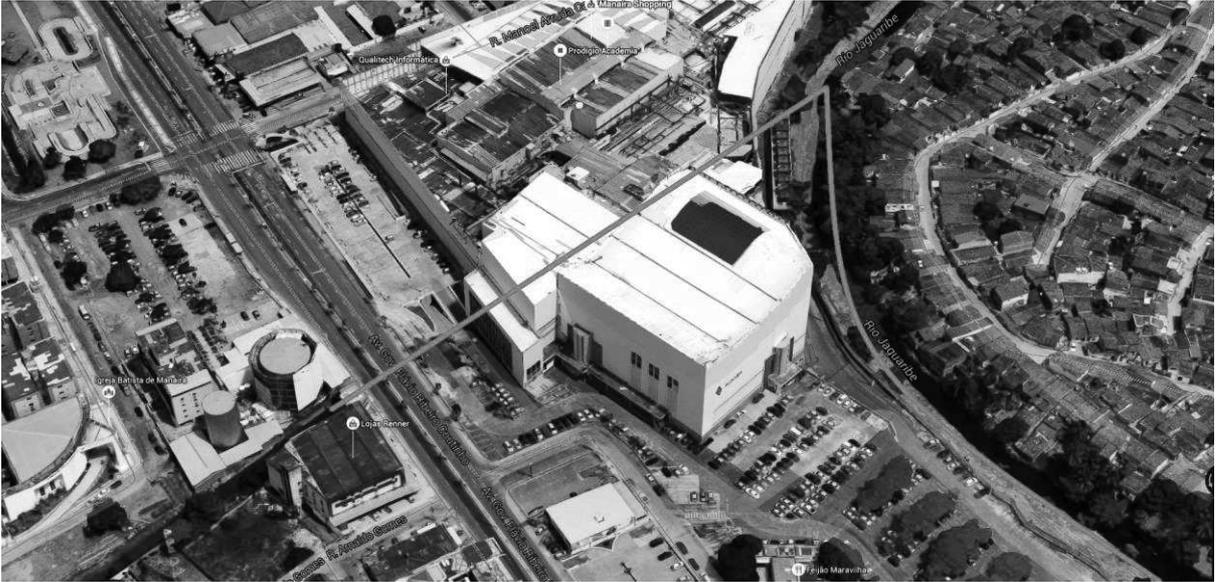
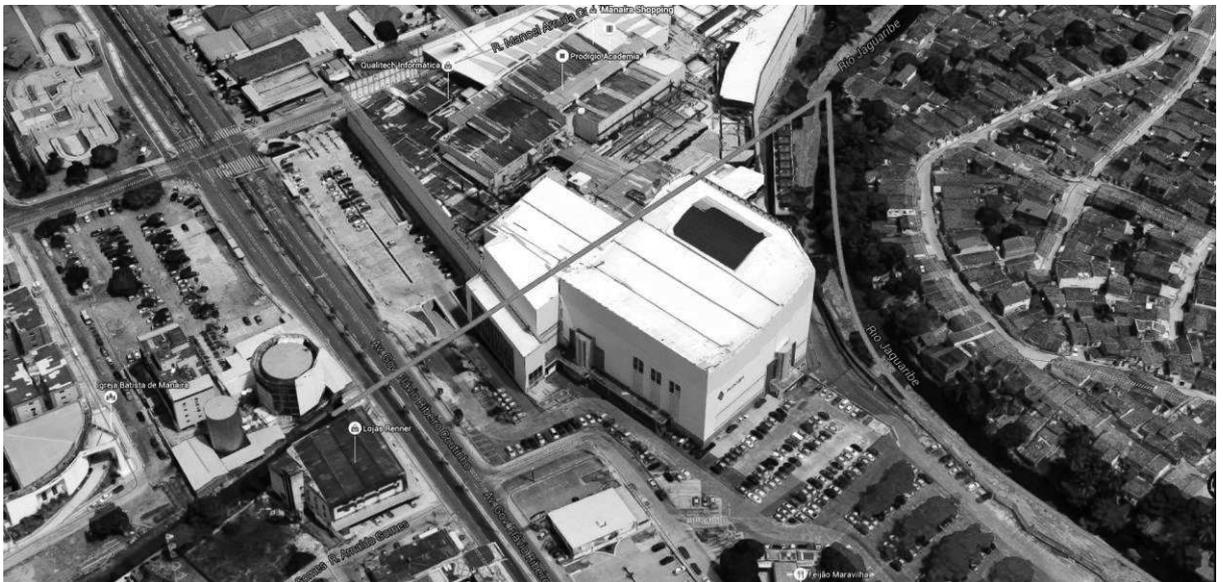
A partir do ponto em que o Rio Jaguaribe passa por baixo do Shopping Manáira, envolvendo áreas de propriedade da União, o rio sofre a maior descaracterização desviando o seu curso original (Figura 9), e passou a contar com uma bifurcação na área onde se localiza o shopping. Decorrente a bifurcação, uma parte do seu fluxo foi desviada para o rio Mandacaru e o rio prossegue no seu leito original, que se prolonga até o Bairro do Bessa, continuando até a foz, na divisa entre praia de Intermares, em Cabedelo.

Figura 9: Bairro de Manaíra – Desvio e aterramento do Rio Jaguaribe sob o Manaíra Shopping

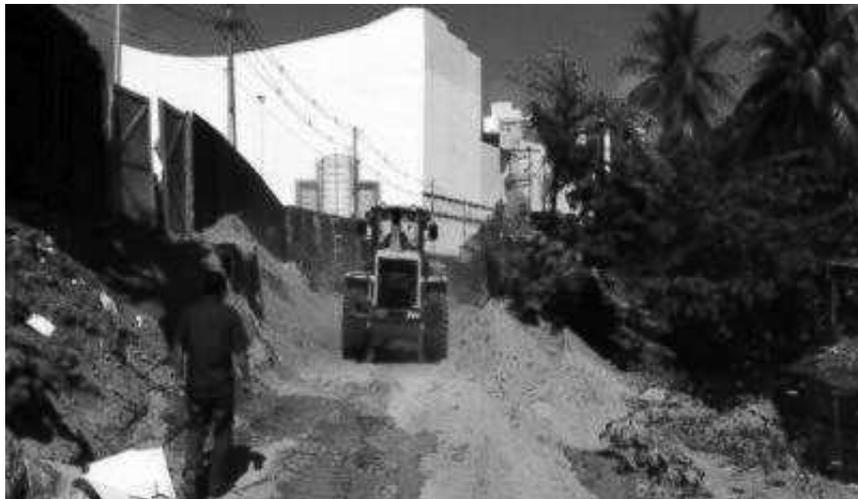
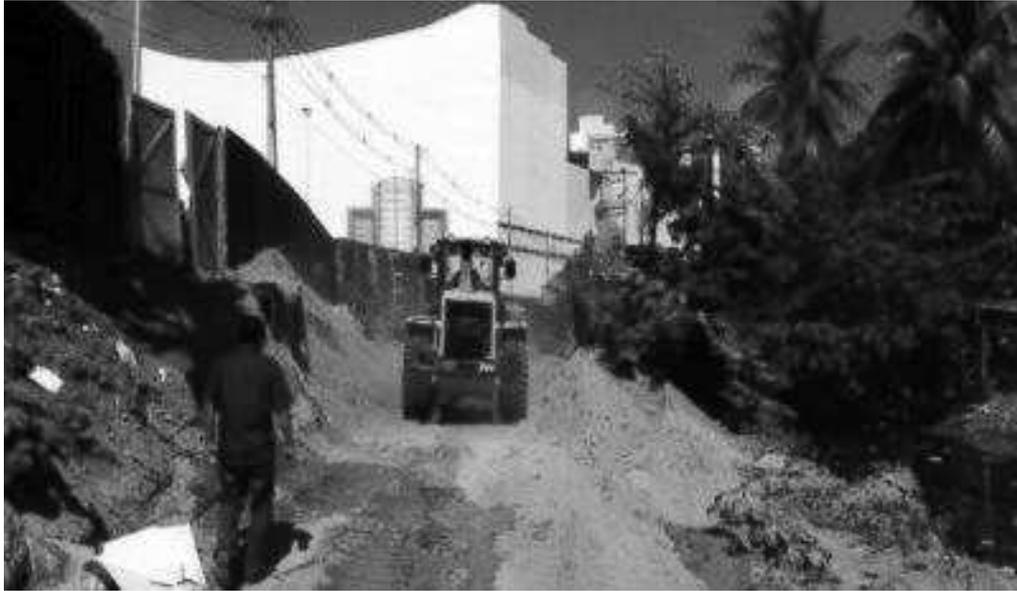
Segundo o Ministério Público, existem duas ordens de problemas causados pelo o Manaíra Shopping perante o rio Jaguaribe; a primeira, que houve um soterramento do leito original e a ocupação das margens do braço remanescente do rio até quase as suas águas (Figura 10), desrespeitando o limite mínimo de 5 metros em relação ao espelho d'a água. O Art. 38 da lei nº 9.605, de 12 de fevereiro de 1998. Destruir ou danificar áreas consideradas de preservação permanente, mesmo que em formação, ou utilizá-la com infringência das normas de proteção: Pena - detenção, de um a três anos, ou multa, ou ambas as penas cumulativamente.

Figura 10: Manaíra Shopping - soterramento do leito original e a ocupação das margens

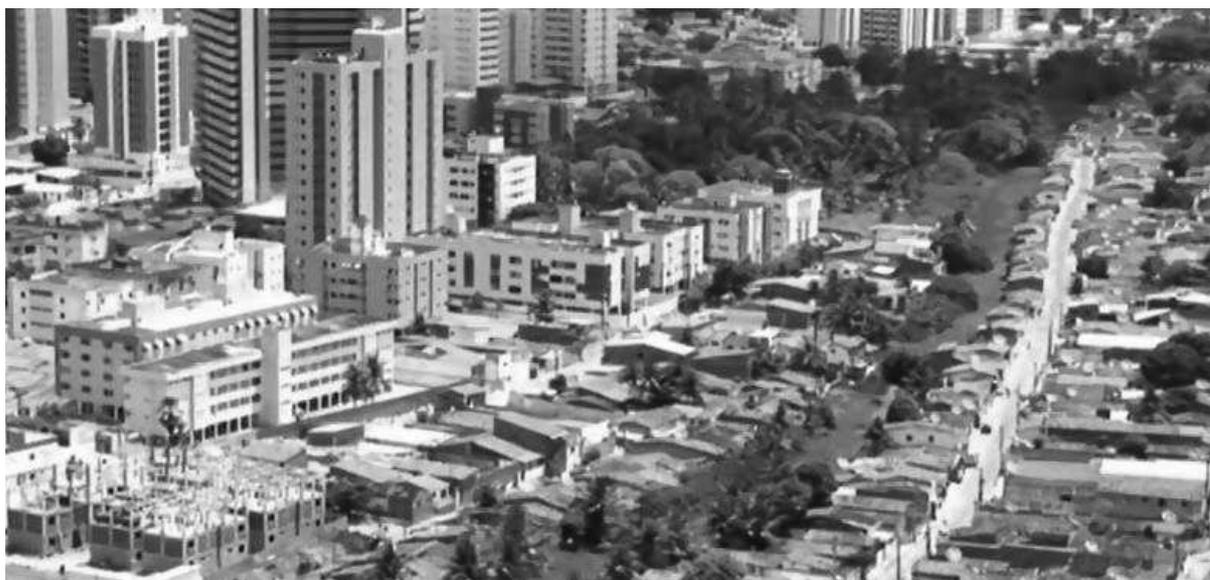
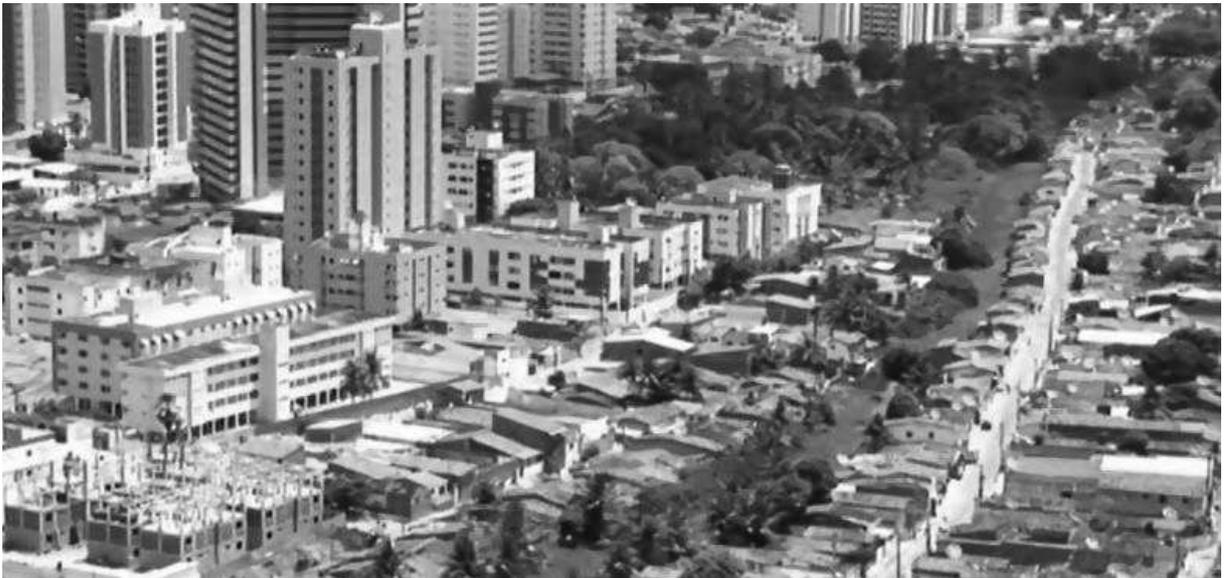
Através desse estudo observou-se que o Rio Jaguaribe serve também como divisor na segregação social espacial, que se configura nesta localidade, como pode ser observado na Figura 11. Um processo de luta de classes, onde o bairro São José (ao lado direito da Figura 11), apresenta uma baixa disponibilidade de infraestruturas, como pavimentação, saneamento básico, espaços de lazer, entre outros. Já o bairro de Manaíra (ao lado esquerdo da Figura 11), possui toda uma infraestrutura para seus moradores.

Figura 11: Entre os Bairros São José e Manaíra – Segregação social espacial

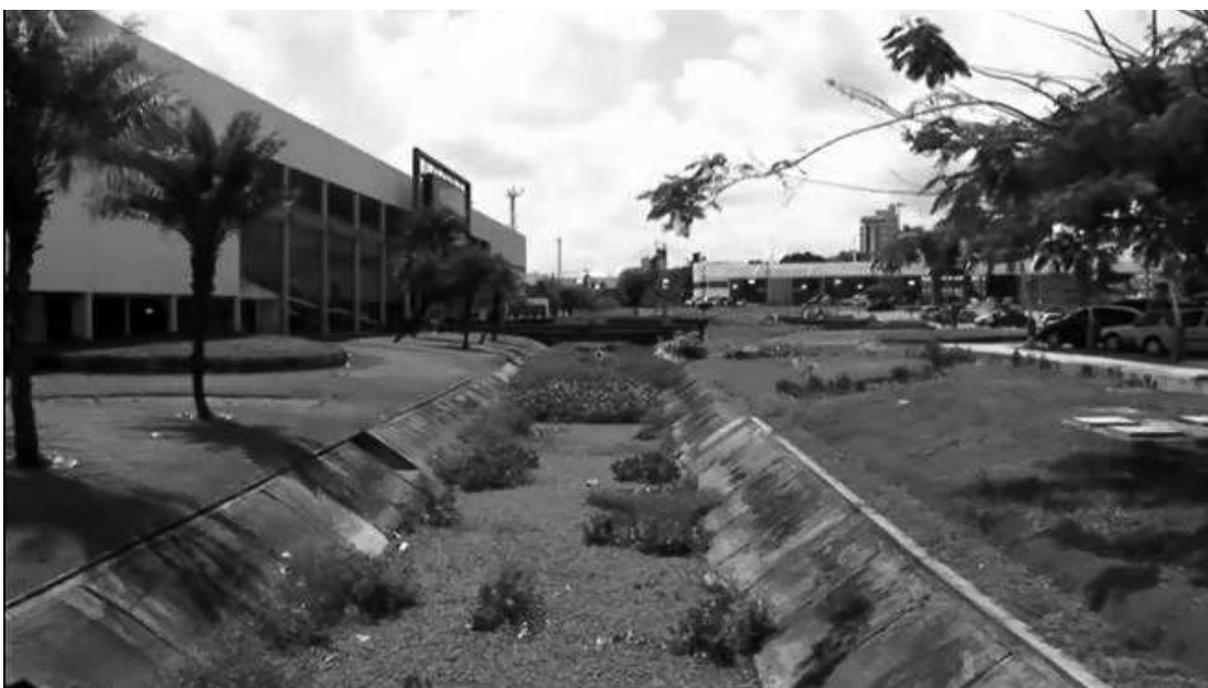
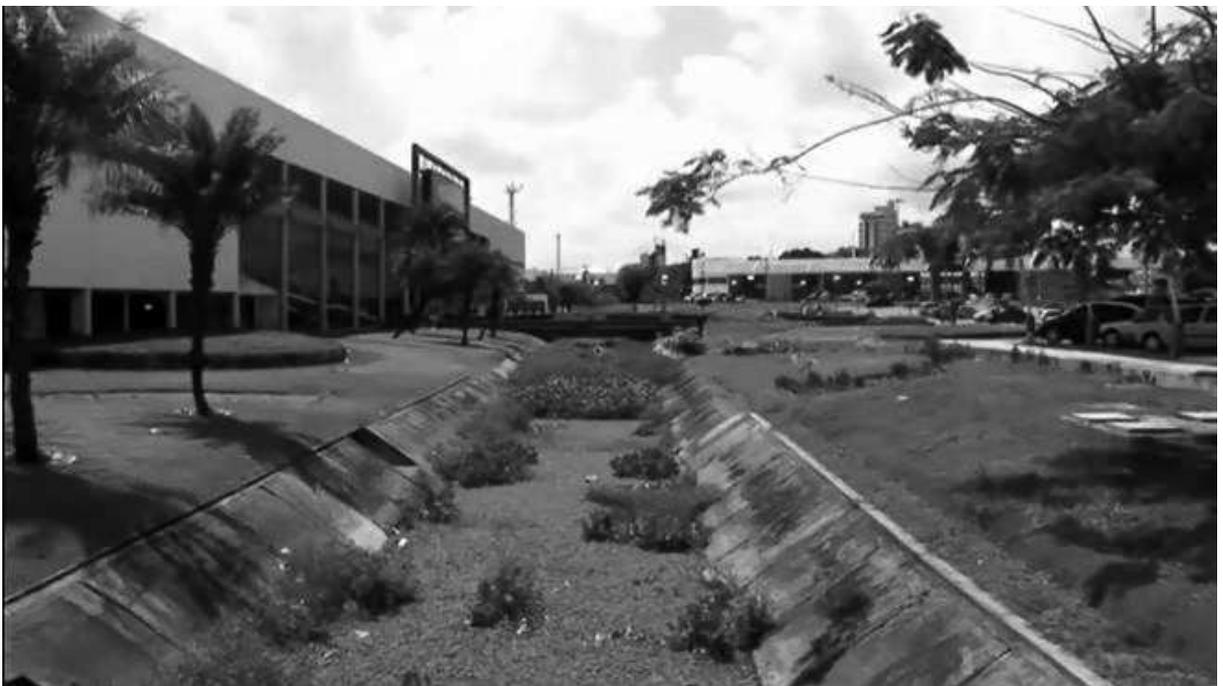
Seguindo para o bairro do Bessa, há um canal conduzindo parte das águas do rio Jaguaribe (do trecho desviado) e águas pluviais (que antes eram despejadas no rio) para o trecho do Jaguaribe que continua fluindo lentamente, passando ao lado do Shopping do Automóvel (Figura 12), hipermercado Bompreço (Figura 13) e no hipermercado Carrefour (Figura 14) nas proximidades da BR 230. Nesses pontos o rio sofreu uma descaracterização nesse trajeto por aterramentos e valas que foram feitas para sua passagem e na altura da mata antes conhecida como “Mata do Amém”, atual Floresta Nacional da Restinga, segue na direção à praia do Bessa, onde desemboca formando um pequeno manguezal na divisa entre João Pessoa e Cabedelo.

Figura 13: Hiper Bompreço - Descaracterização do Rio Jaguaribe, valas feitas para passagem do rio.
