**DEGRADAÇÃO AMBIENTAL NA BACIA HIDROGRÁFICA DO RIO JAGUARIBE
JOÃO PESSOA- PB**

Artigo científico apresentado ao curso de geografia da Universidade Estadual da Paraíba, Campus I, Campina Grande – PB, como requisito para obtenção do grau de licenciado em geografia.

DEGRADAÇÃO AMBIENTAL NA BACIA HIDROGRÁFICA DO RIO JAGUARIBE JOÃO PESSOA- PB

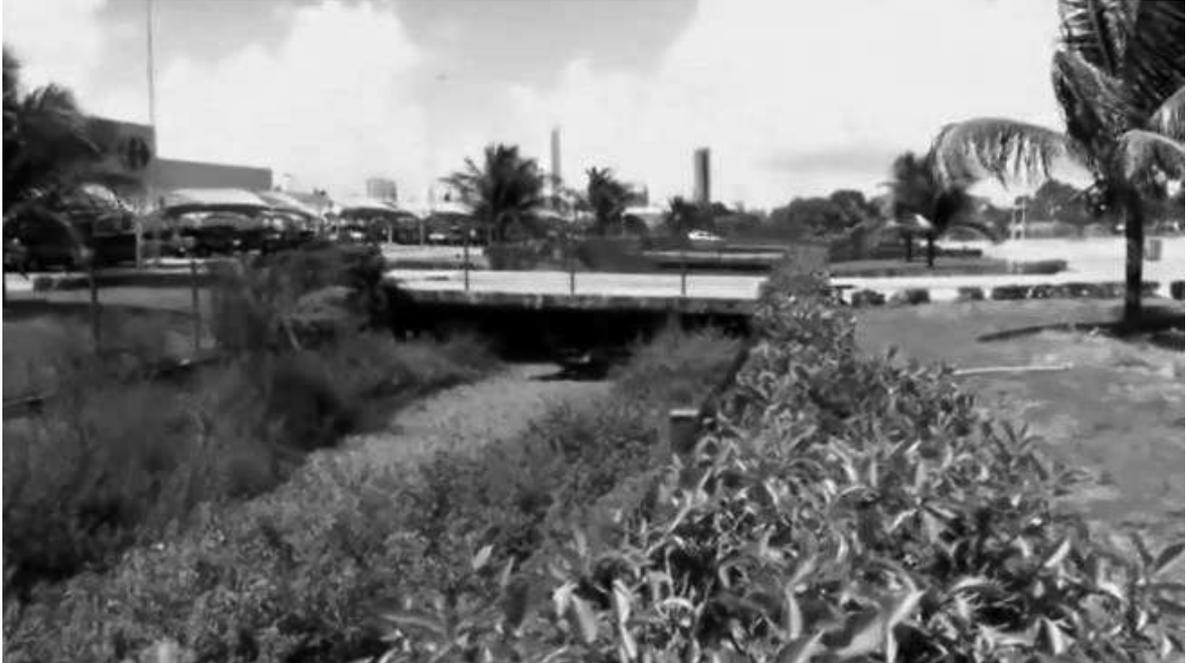
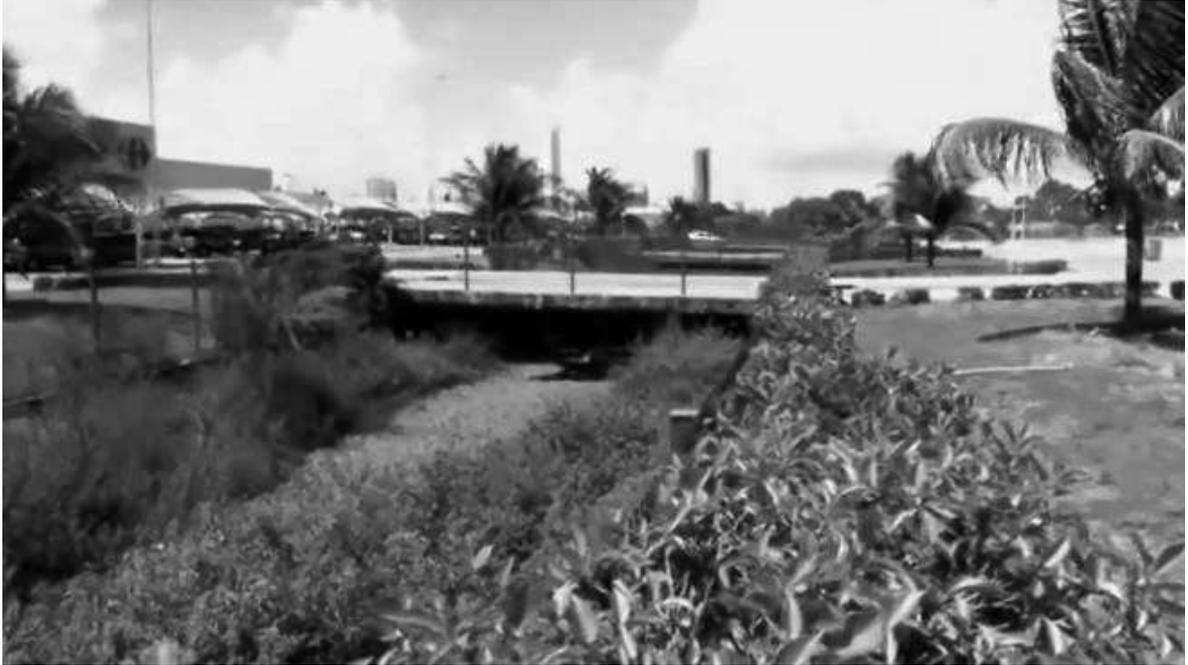
Seguindo para o bairro do Bessa, há um canal conduzindo parte das águas do rio Jaguaribe (do trecho desviado) e águas pluviais (que antes eram despejadas no rio) para o trecho do Jaguaribe que continua fluindo lentamente, passando ao lado do Shopping do Automóvel (Figura 12), hipermercado Bompreço (Figura 13) e no hipermercado Carrefour (Figura 14) nas proximidades da BR 230. Nesses pontos o rio sofreu uma descaracterização nesse trajeto por aterramentos e valas que foram feitas para sua passagem e na altura da mata antes conhecida como “Mata do Amém”, atual Floresta Nacional da Restinga, segue na direção à praia do Bessa, onde desemboca formando um pequeno manguezal na divisa entre João Pessoa e Cabedelo.

Figura 14: Carrefour Hipermercado - Descaracterização do Rio Jaguaribe, valas feitas para passagem do rio.

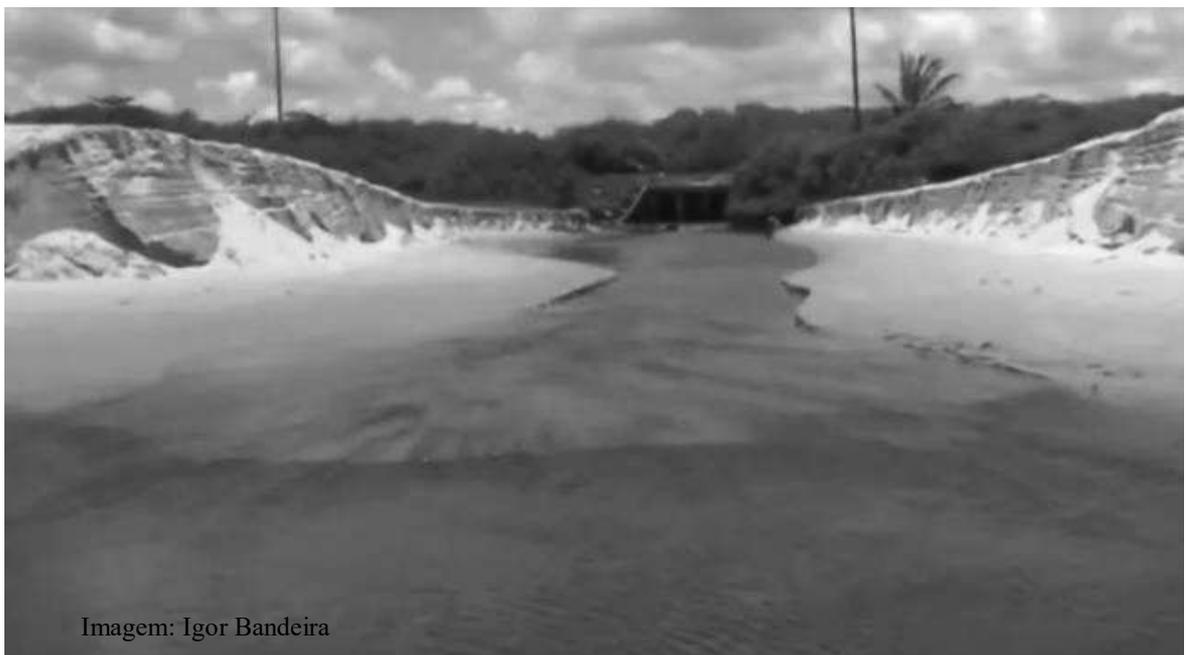
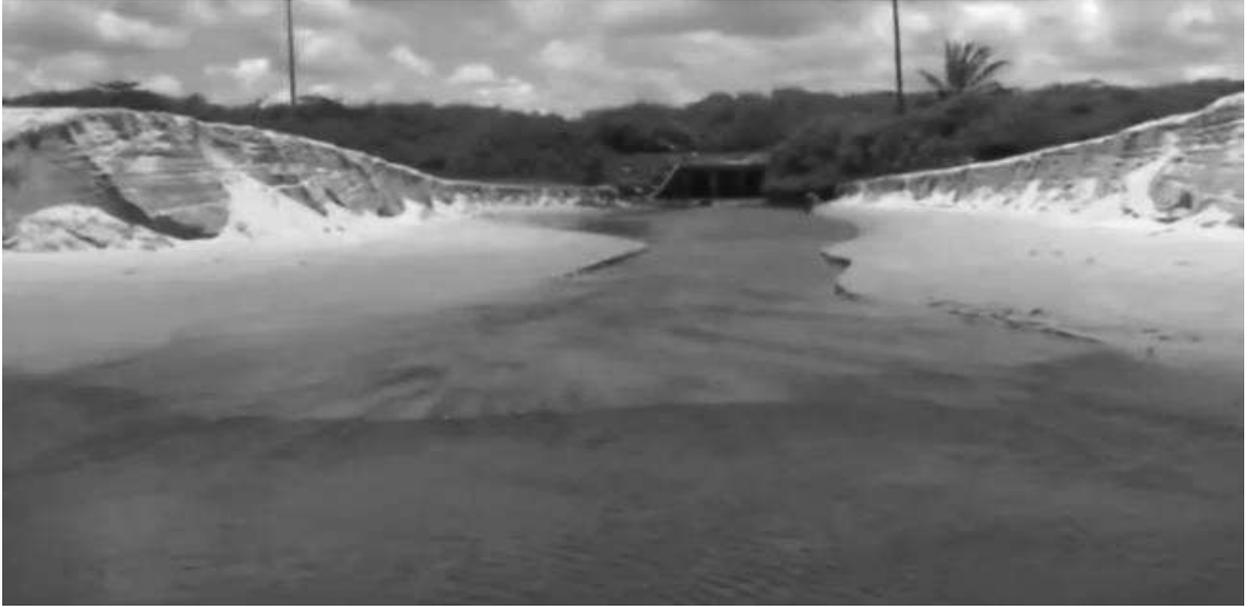
O Rio Jaguaribe ao desaguar no mar (Figura 15) observou-se o resultado de anos de negligencia, onde o rio não tem mais força para correr de forma continua para o mar que seria um papel de um maceió. Vez ou outra em períodos de chuvas, há um alagamento no rio acima e as comunidades que moram nesses locais vêm, abrem o rio para que ele desague no mar e aproveita esse momento para a prática da pesca

Figura 15: Entre os Bairros do Bessa e Intermares - Foz do Rio Jaguaribe

Segundo o biólogo Dr. Douglas Zeppeline da Universidade Estadual da Paraíba, entrevistado em 2012 para TV UFPB explicou que “o rio Jaguaribe nas proximidades da Avenida Flavio Ribeiro Coutinho, conhecido popularmente como Retão de Manaíra, até o maceió entre o bairro do Bessa e Internares virou um leito de águas paradas e essa porção acaba recebendo águas de chuvas, as águas coletadas dos bairros ao redor e recebe também uma forte carga de esgotos ainda in natura, acarretando uma perda muito drástica da diversidade de todo esse trecho final do rio, bem como suas matas ciliares”.
