**ALTERAÇÕES GEOMORFOLÓGICA NO MORRO DO CRUZEIRO CIDADE DE
ALAGOA GRANDE-PB**

Trabalho de conclusão de curso (Artigo Científico), apresentado à coordenação do Curso de Licenciatura Plena em Geografia pela Universidade Estadual da Paraíba – Campus III, sob orientação do Prof. Ms. Ivanildo Costa da Silva.

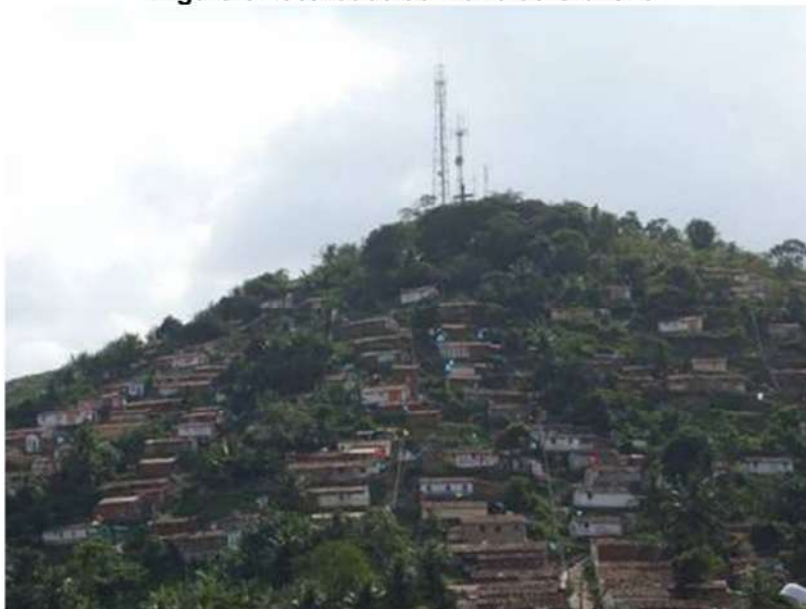
Figura 3- localidade do Morro do Cruzeiro

O Morro do Cruzeiro está localizado em uma área da serra da Paquivira, que compreende uma topografia bem acidentada onde possui habitações em boa parte de sua extensão, por se tratar de área de constantes intervenções humanas, tais eventos descritos leva a considerar uma localidade de interessante para pesquisas e estudos de seu relevo e como integrar os estudos às características locais analisando os fatores que levam mudanças na área e como essas mudanças se comportam com as ações humanas, agindo na sua morfogênese e na sua pedogênese, em decorrência desses fatos a análise de ações sobre a área do Morro do Cruzeiro, traz situações a serem investigadas com objetivo de fomentar vários fatores que modificam sua paisagem, identificando quais agentes físicos e naturais propõem-se às limitações de construções nas encostas e como afetam a população local.

(figura 3). A vegetação predominante é de floresta caducifólia, cerrada e caatinga (CPRM, 2005).

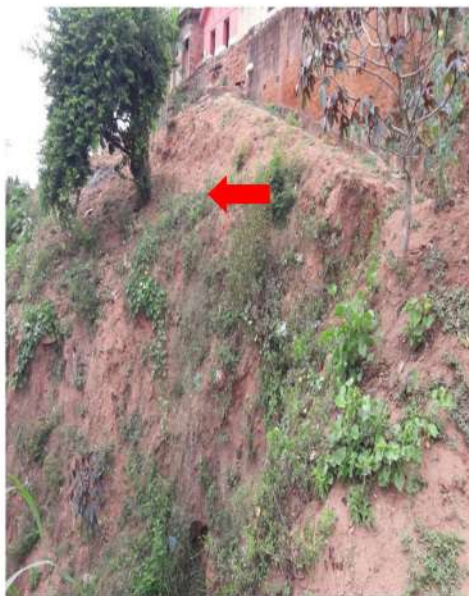
Figura 7- Aspecto da vegetação inclinada.

Tricart (1977), que classifica as categorias ecodinâmicas, as quais estáveis intergrades (em transição) e instáveis. O Morro do Cruzeiro está em correspondência como uma área em intergrades (em transição), por geralmente ter relevos com declividades acentuadas e fraco aprofundamento da drenagem, onde a ação do escoamento provoca o empobrecimento do solo. (figuras, 7-8).

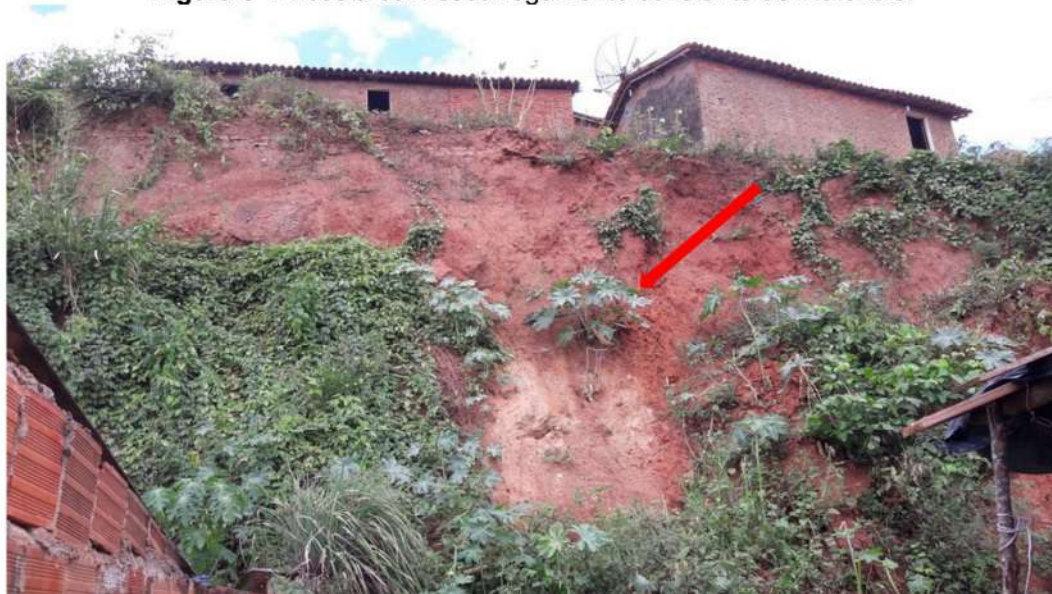
Figura 9- Encosta com escorregamento constante de materiais.

Considerando outras áreas analisadas, identifica-se escorregamento de materiais em quase toda área, os eventos morfodinâmicos em sua totalidade evidência a instabilidade da encosta com a retirada da vegetação e as construções que se aglomeram a cada dia sobre a encosta (figura8).

Verifica-se a necessidade de melhorias nas condições de moradia, obras que contenha as encostas para reduzir os escorregamentos, deslizamentos e carregamento de materiais, que têm importância para estabilidade da área.

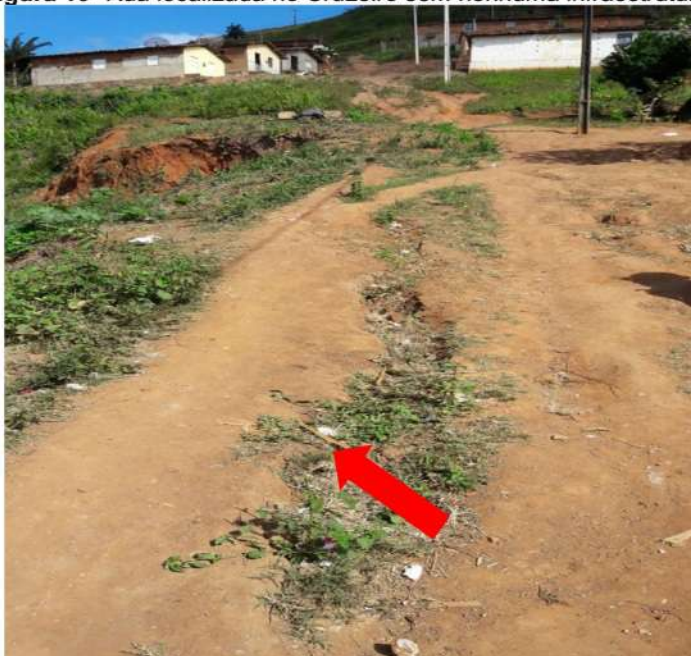
Figura 10- Rua localizada no Cruzeiro sem nenhuma infraestrutura

Partindo de dados que comprovam que as águas das chuvas preocupam a população local, principalmente as que vivem em áreas consideradas de risco nas temporadas de chuvas, leva-se a analisar fatores preponderantes os quais mostram a sensibilidade do solo e como a retiradas de materiais fazem que os escorregamentos nas épocas de chuvas sejam constantes e preocupantes no levantamento durante a entrevista de campo alguns moradores relatam que gostariam de morar em um local mais plano onde a segurança de suas moradias não ficasse comprometida; outros falam de melhores as condições de suas habitações amenizavam mais a falta de estrutura, como ruas calçadas, escadas

menos íngremes, saneamento básico e mais participação dos governantes locais.
(Figura 10)
