**AVALIAÇÃO DOS PRINCIPAIS ERROS OCORRIDOS EM PEQUENAS OBRAS DE  
ALVENARIA ESTRUTURAL: ESTUDO DE CASO**

Trabalho de Conclusão de Curso em Engenharia Civil da Universidade Estadual da Paraíba, com requisito parcial à obtenção do título de Bacharelado em Engenharia Civil.

O estudo de caso foi desenvolvido no condomínio de habitação multifamiliar situado na rua Clotilde Maria da Silva, S/N, Geisel, João Pessoa/PB.

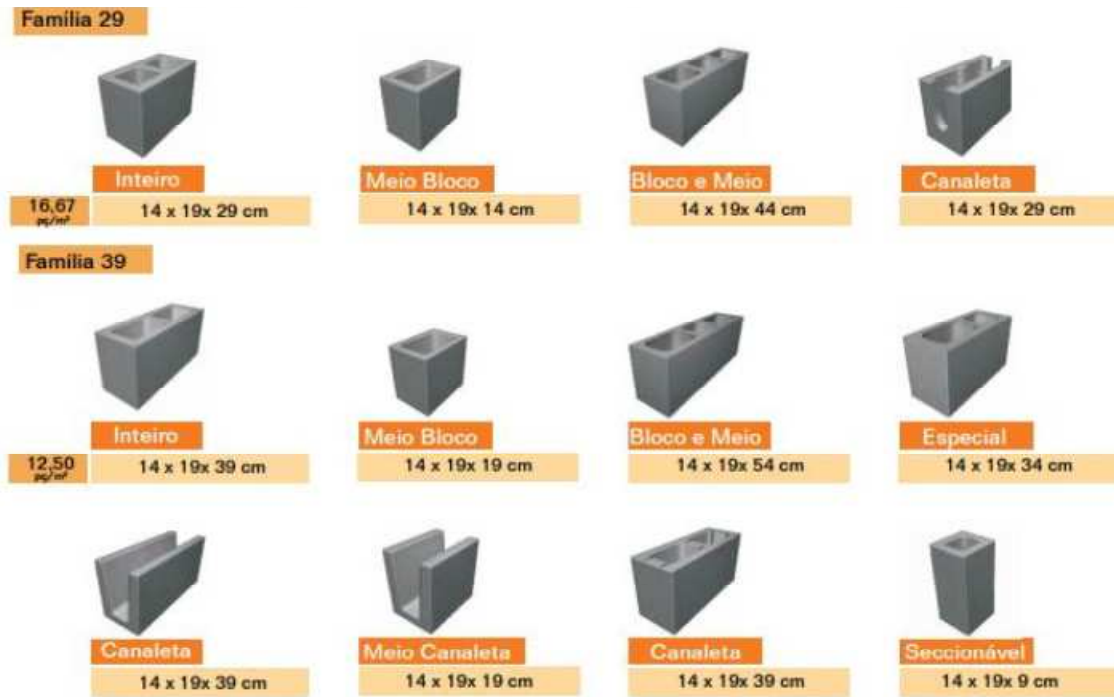
**Figura 4:** Blocos estruturais de concreto da família 29 e 39.

As unidades mais utilizadas para edificações de alvenaria estrutural no Brasil são os blocos de concreto e os blocos cerâmicos. Os blocos são agrupados em famílias que são fundamentais importância para a modulação da modulação do projeto, independente do material encontramos usualmente duas famílias de blocos de alvenaria estrutural, são elas Família 39 e Família 29, conforme as figuras a seguir.

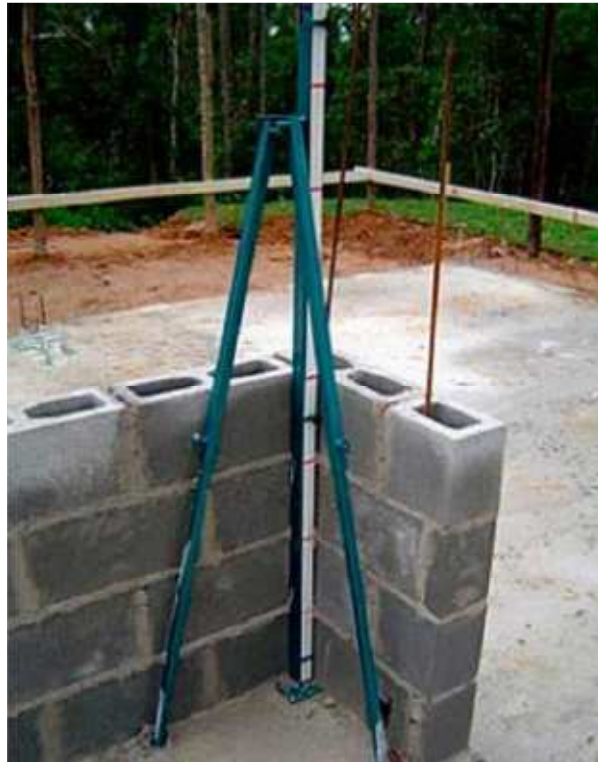
**Figura 6:** Escantilhão.

Peça metálica utilizada para auxiliar o pedreiro no assentamento da alvenaria. Esta ferramenta proporciona o assentador da alvenaria condições de manter a parede no prumo, alinhadas e com fiadas niveladas.

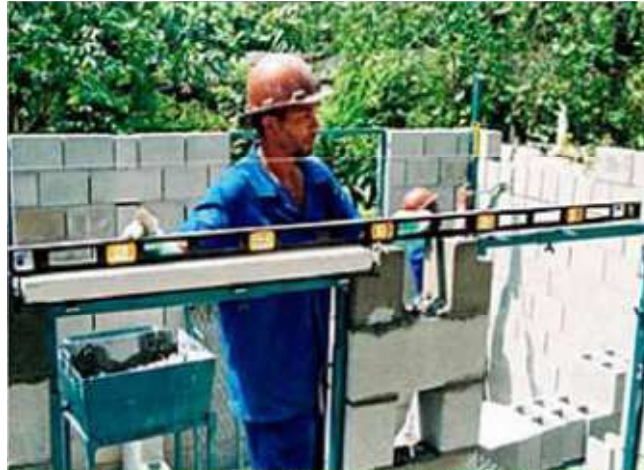
**Figura 7:** Régua de prumo e nível.

Consiste em uma régua (metálica, de PVC ou de alumínio) com bolhas de referência de nível e de prumo dispostas em seu comprimento. Esta ferramenta agrega bastante qualidade na execução das alvenarias. Os tamanhos adequados são de 1,2m a 1,8m.

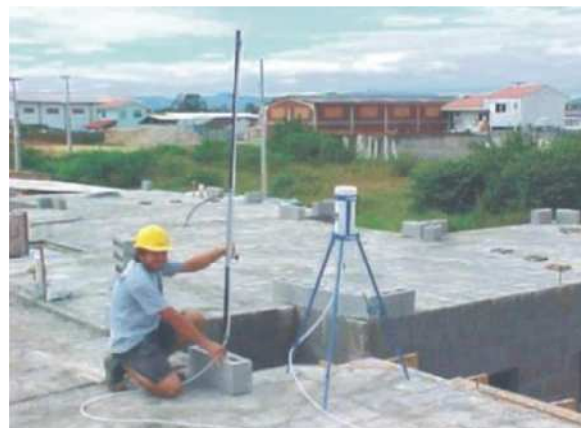
**Figura 8:** Nível alemão.

Este equipamento constituído por um tripé com reservatórios de líquidos e uma mangueira acoplada a uma régua de alumínio com uma escala móvel, possibilita que uma única pessoa preceda a conferencia dos níveis de diversos pontos da obra, reduzindo o tempo de serviço e garantido maior precisão do mesmo.

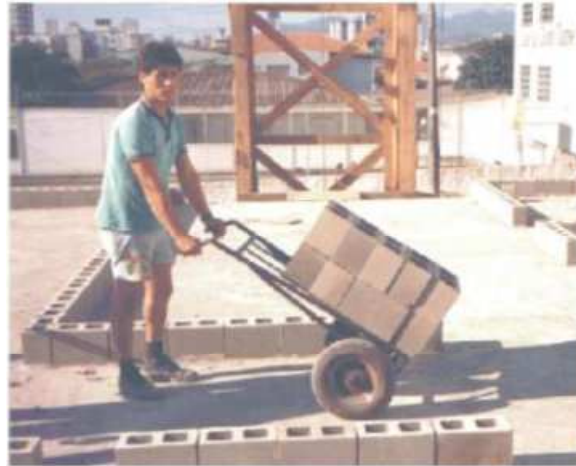
**Figura 9:** Carrinho alemão.

Este carrinho é utilizado para transportar blocos. Permite o carregamento de pilhas de mais de dezesseis elementos. Agiliza o transporte e evita perdas por quebras.

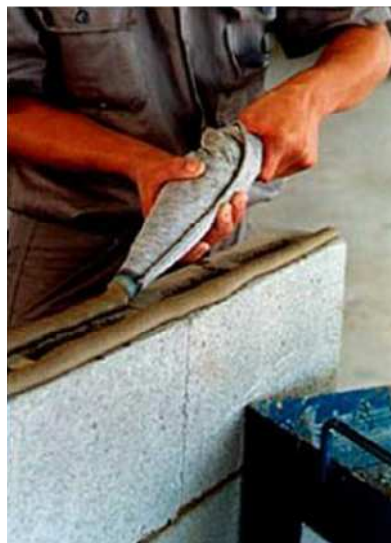
**Figura 10:** Bisnaga.

A bisnaga possibilita a colocação de argamassa, sobre as paredes dos blocos, com a espessura padronizada. Apresenta bom controle do consumo de argamassa. Seu uso vem sendo desaconselhado pela alta incidência de tendinite, devido à repetição do movimento.

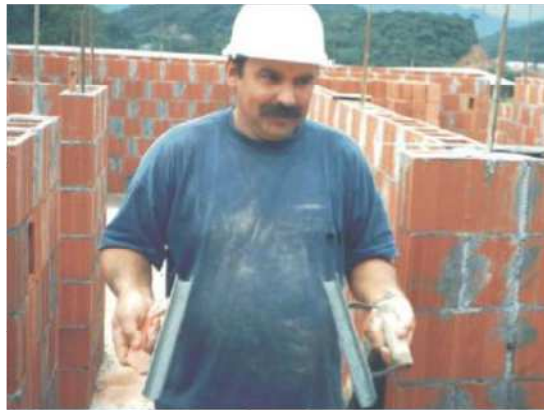
**Figura 11:** Canaletas de argamassar.

Ferramenta em forma de cantoneira utilizada para colocação de argamassa sobre paredes dos blocos viabilizando maior produtividade e regularidade na espessura das juntas. Suas desvantagens são a necessidade de outra ferramenta para o preenchimento dos septos transversais e maior dificuldade para os verticais.

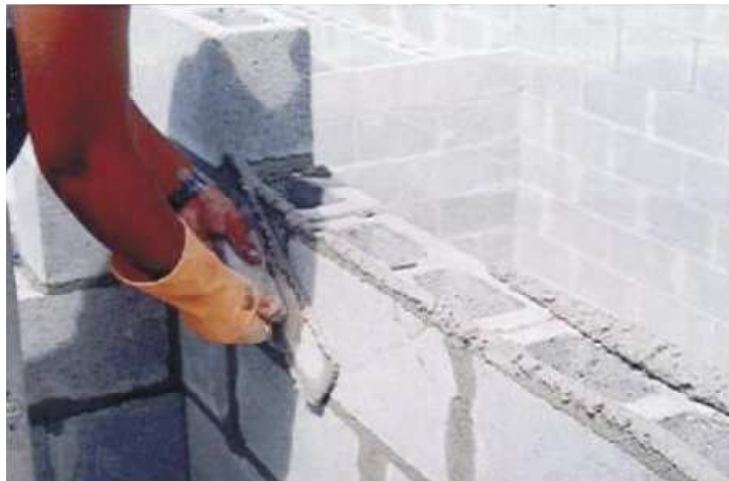
**Figura:** Palheta.

Utilizada para assentar a argamassa sobre o bloco, ela se caracteriza por ter alta produtividade. Os melhores índices de produtividade na execução da alvenaria foram alcançados com a palheta associada a colher de pedreiro.

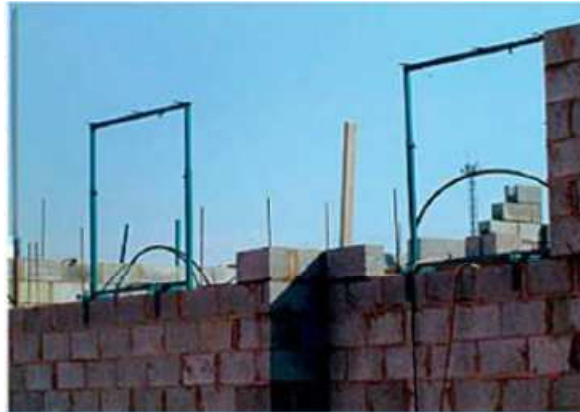
**Figura 12:** Gabarito.

O uso de gabaritos para as portas e janelas possibilita vãos com dimensões precisas e perfeita regularidade das laterais, praticamente abolindo a regularização excessiva dos mesmos com argamassa.

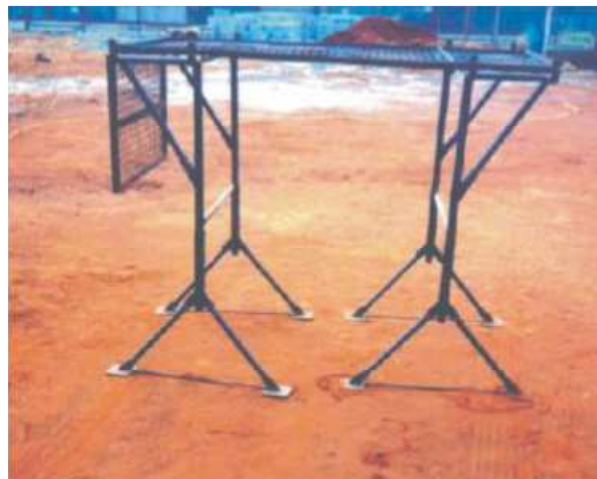
**Figura 13:** Andaimes.

Após a quinta fiada, é comum a necessidade da instalação de andaimes. Uma opção bastante interessante é a utilização das plataformas metálicas para andaime com altura regulável.

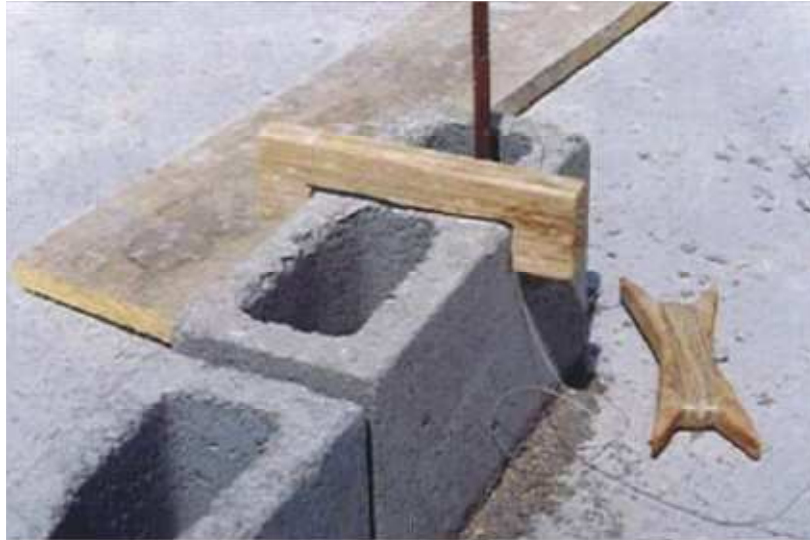
**Figura 14:** Esticador de linha.

Uma simples ferramenta, fabricada no próprio canteiro de obras, possibilitando ao pedreiro fixar a linha de auxílio para a colocação das fiadas de blocos com a maior rapidez, dispensando a fixação de pregos nas paredes.

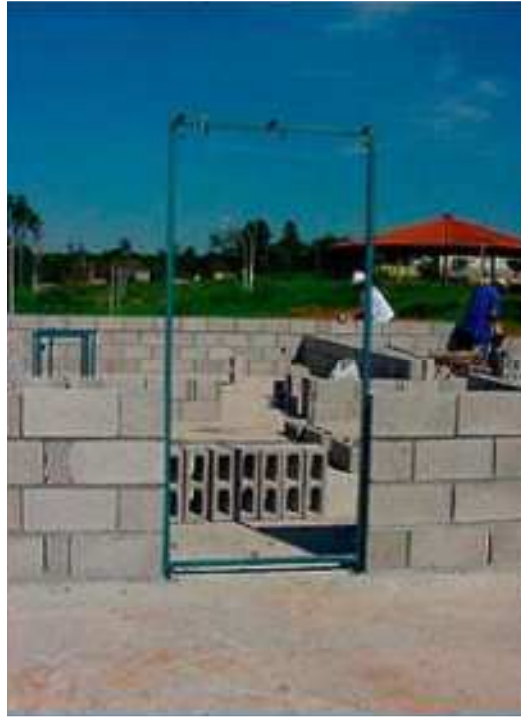
**Figura 17:** Locação das aberturas.

Locação das portas, janelas, espaços para colocação de ar-condicionado, e também as tubulações horizontais.

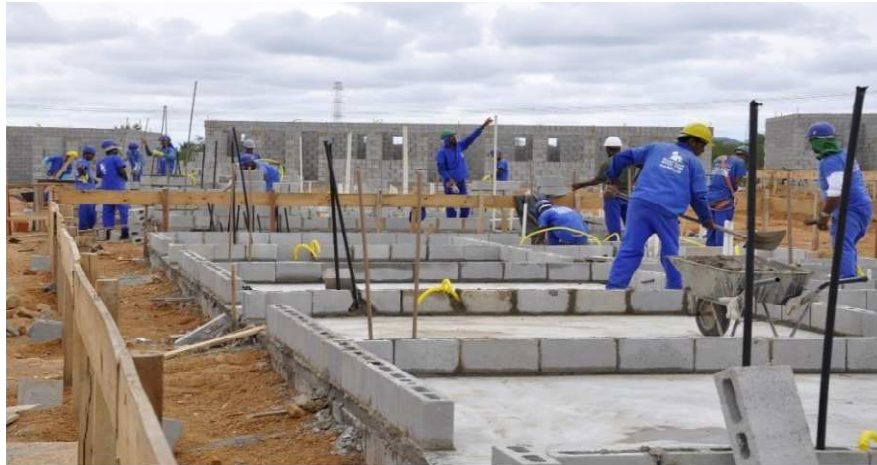
**Figura 18:** Assentamento da primeira fiada.

Assentam-se inicialmente os blocos das extremidades de paredes, os blocos dos encontros entre paredes, e os blocos que delimitarão juntas de controle. A precisão da execução nessa fase influenciará na qualidade de todo o serviço.

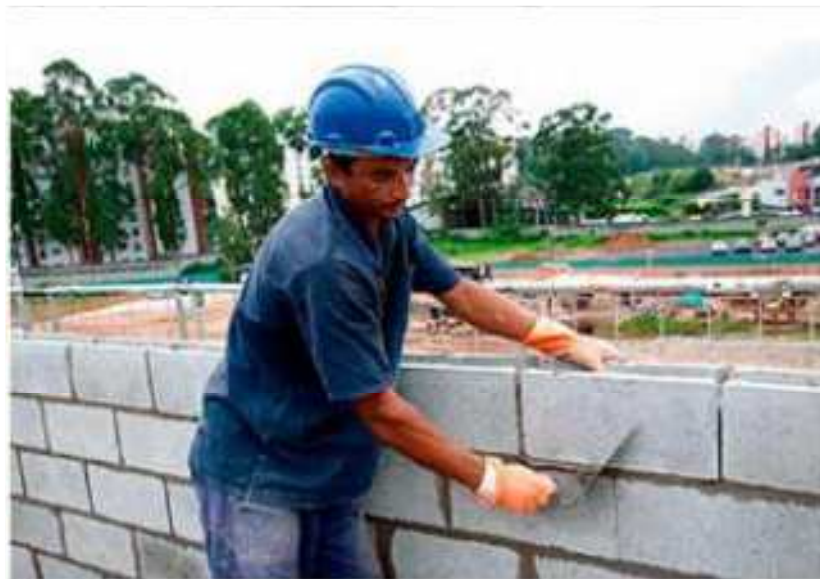
**Figura 19:** Elevação das Fiadas.

Nessa etapa tem-se a elevação das paredes simultaneamente em todos os vãos da estrutura, ou de acordo com indicações do projeto.

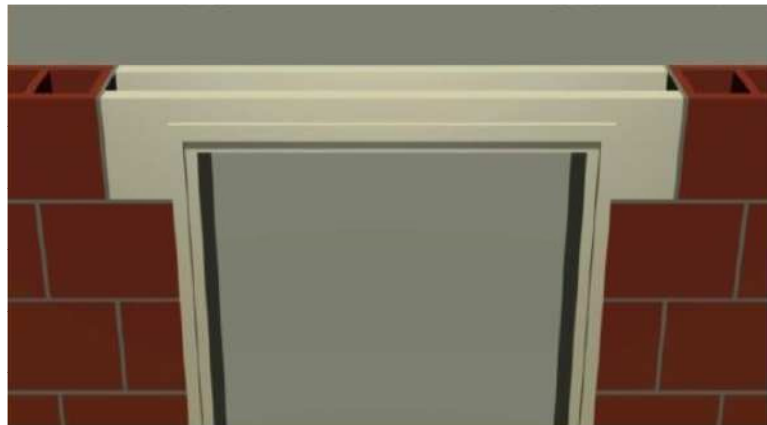
**Figura 20:** Verga Pré-Moldada.

As posições das janelas e portas e na última fiada, onde serão usadas as canaletas, após posicionamento das armaduras estas deverão ser totalmente preenchidas com graute.

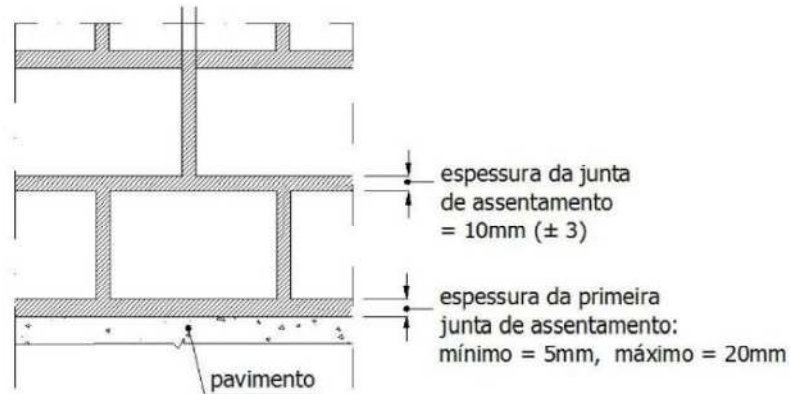
As juntas verticais e horizontais de argamassa de assentamento de blocos devem ter espessuras de 10 mm, com variação máxima da espessura das juntas de argamassa deve ser de  $\pm 3$  mm, exceto para juntas da primeira fiada que é de 5 mm e o valor máximo não deve ultrapassar 20 mm.

**Figura 21:** Variações máximas da espessura das juntas de argamassa.

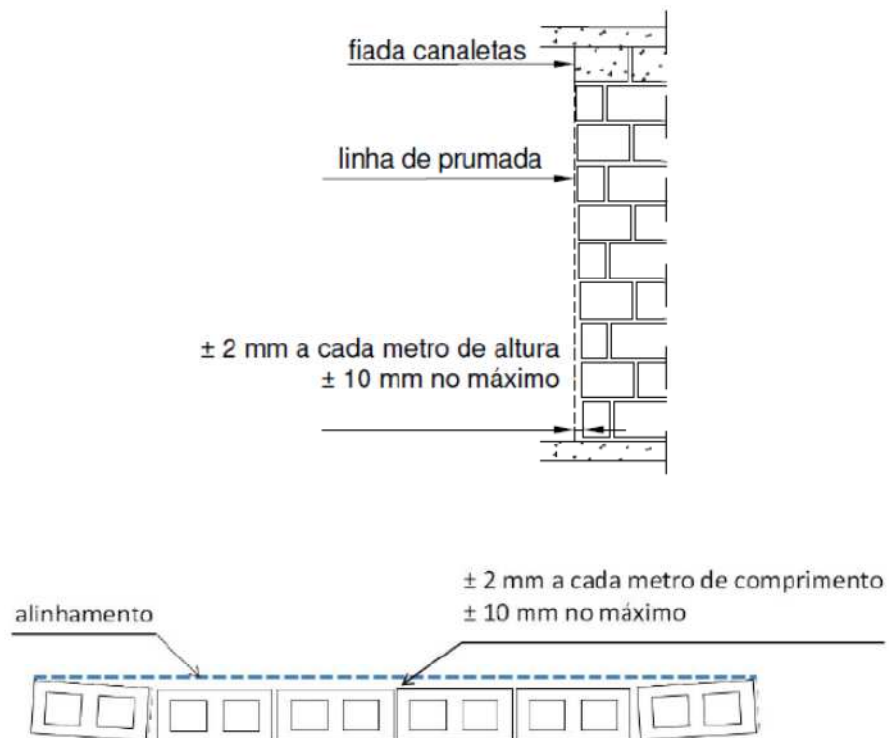
A falta de prumo e desalinhamento máximo das paredes e pilares do pavimento não podem superar 13 mm, além de atender aos limites de 5 mm a cada 3 mm e 10 mm a cada 6 m.

**Figura 22:** Limites máximos para o desaprumo e desalinhamentos das paredes.

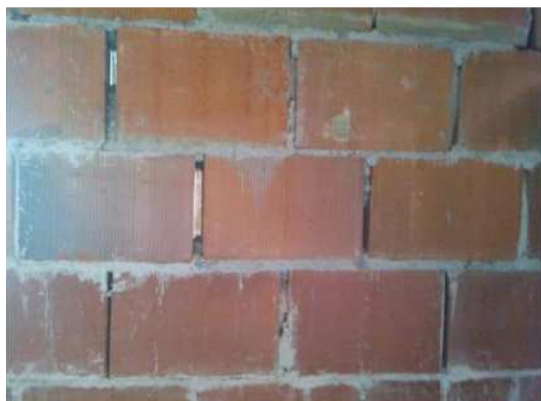
Um erro muito comum na execução da alvenaria estrutural é o preenchimento incompleto ou irregular das juntas de argamassa de alvenaria estrutural. O não preenchimento das juntas verticais afeta pouco a resistência à compressão, mas tem um efeito considerável na resistência à flexão e ao cisalhamento da parede, afetando a deformabilidade principalmente para prédios com mais de 5 pavimentos. Nas juntas horizontais, esse procedimento acarreta na diminuição da resistência à compressão da alvenaria.

**Figura 23:** Juntas com preenchimento inadequado.

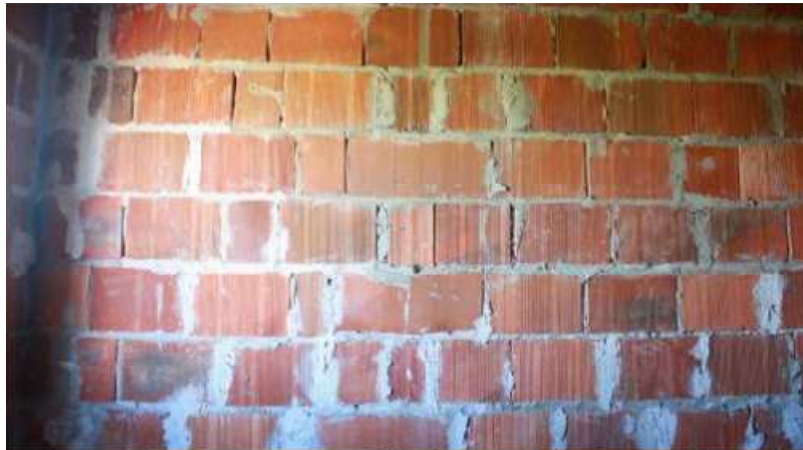
SOUSA (2011) cita que as paredes de alvenaria somente poderão ser executadas com blocos inteiros, não admitindo a quebra ou corte de blocos para obtenção de uma “peça ajuste”, trazendo assim uma consequência desagradável para o arranjo estrutural.

**Figura 24:** Modulação inadequada.

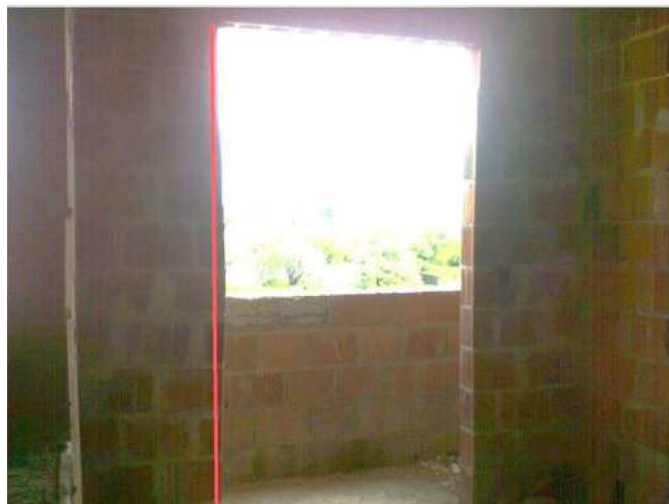
As paredes que não tem o prumo mantido aparecem excentricidade, acarretando assim redução da compressão, além de um gasto maior nas etapas sucessoras para correção.

**Figura 25:** Falta de prumo na parede.

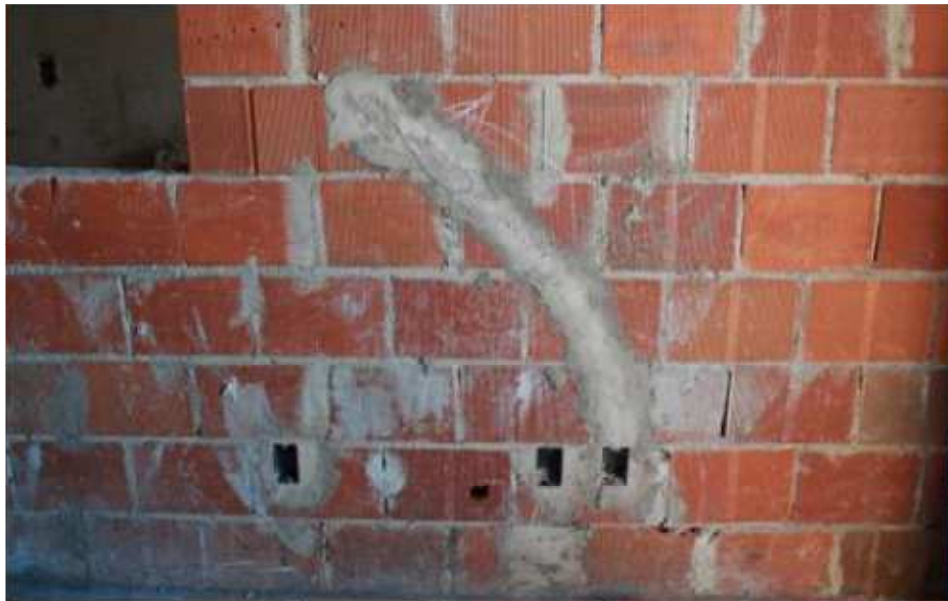
Deve-se tomar os devidos cuidados com instalações elétricas e hidráulicas para que evite rasgos em locais inapropriados e de forma indevida, acarretando na diminuição do desempenho da alvenaria estrutural. Os rasgos posteriores não estabelecidos no projeto resulta na redução da resistência da mesma, comprometendo assim seu desempenho.

**Figura 26:** Rasgo indevidos na alvenaria.

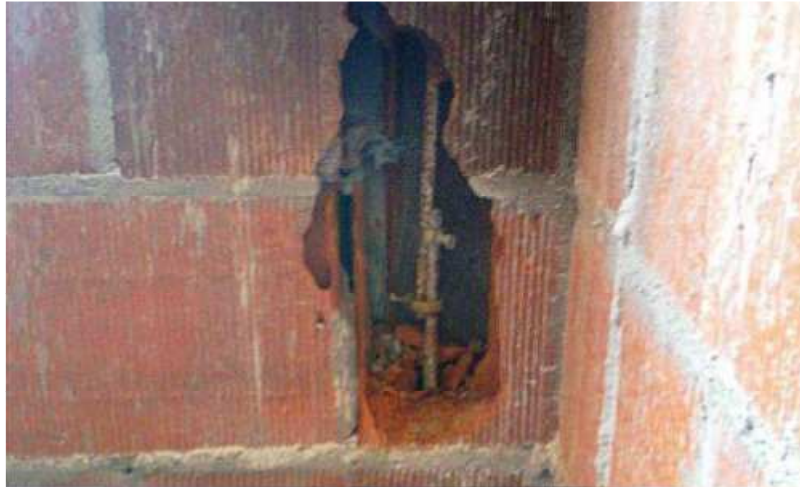
Algumas falhas ocorrem quando não é realizado corretamente o grauteamento em locais que necessitam do mesmo, enfraquecendo assim o ponto que deveria ser reforçado.

**Figura 27:** Ponto com grauteamento inadequado.

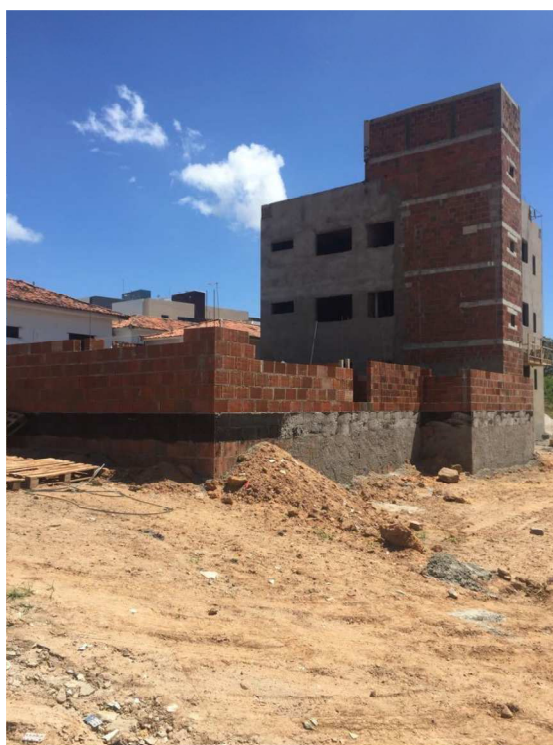
**Figura 29:** Estado atual da obra.

Quando do início do presente estudo a obra se encontrava na etapa do término das fundações e início do levantamento das paredes de alvenaria estrutural.

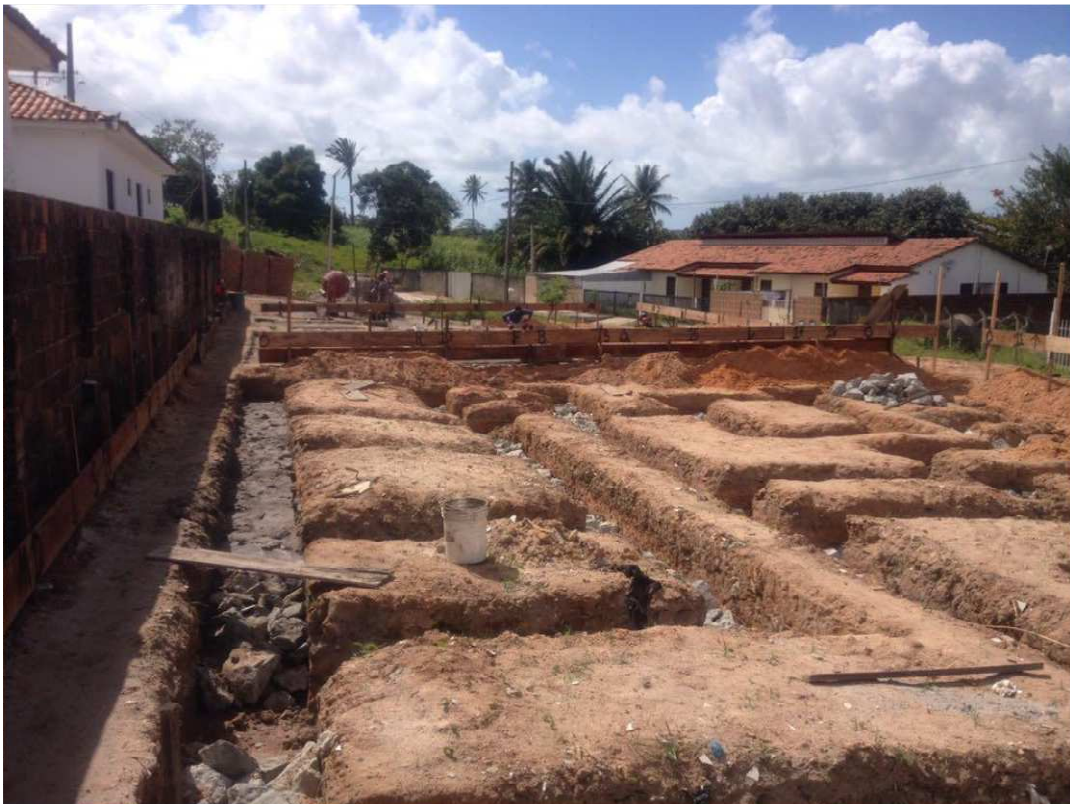
**Figura 30:** Locação.

Foi feita a montagem do gabarito no terreno onde deveria ser levantado as paredes de alvenaria estrutural conforme o projeto.

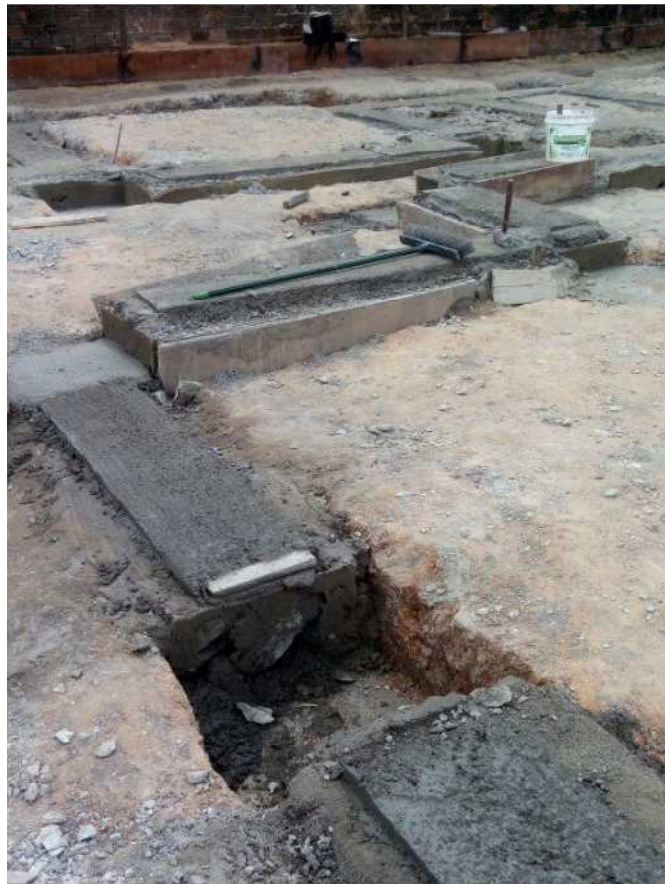
**Figura 31:** Fundação.

A fundação foi feita em pedra argamassada

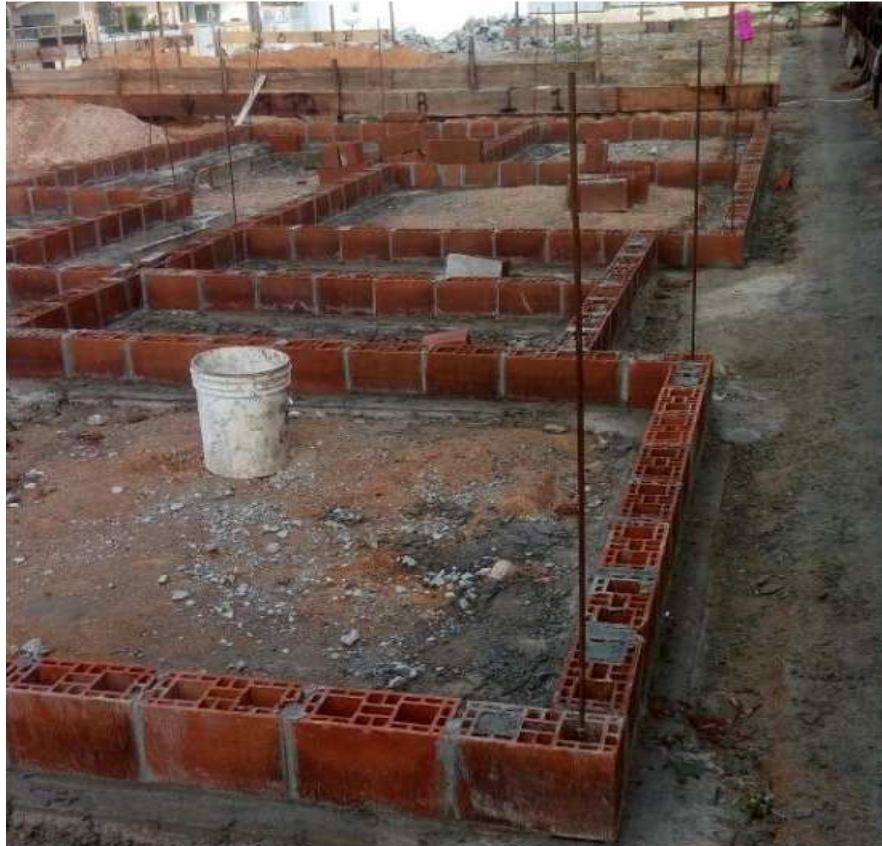
**Figura 32:** Primeira fiada.

Iniciou-se a primeira fiada através do assentamento dos blocos de cantos extremos, seguindo as medidas do projeto. Em seguida foi realizado o assentamento dos blocos dos encontros das paredes internas, buscando manter o prumo e alinhamento dos mesmos.

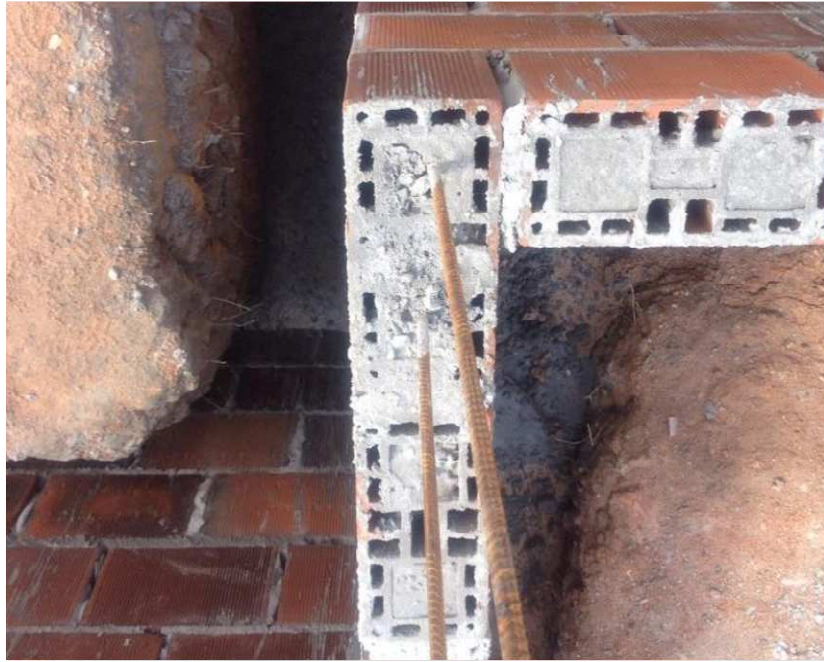
**Figura 33:** Grauteamento das armaduras.

Iniciou-se após o assentamento da primeira fiada com o assentamento da segunda fiada em diante. Durante a elevação, foi feito o grauteamento das armaduras e execução das vergas e contra-vergas.

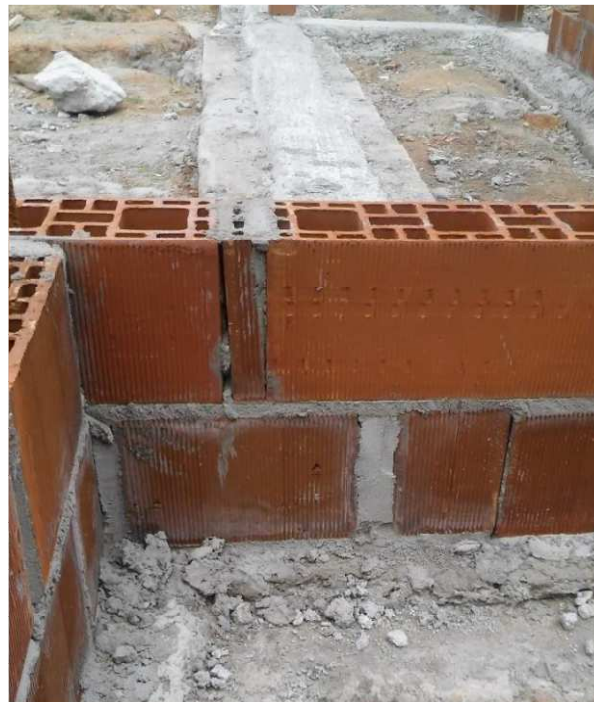
**Figura 35:** Modulação inadequada.

O uso de peças de “ajustes” no estudo de caso foi um do erro com menor incidência, mas ainda sim gerando perdas significativas na racionalização do sistema construtivo, conseqüentemente no custo. Entretanto, quando essa condição não é atendida se faz necessário a utilização de blocos especiais, os quais não se tinha a disposição.

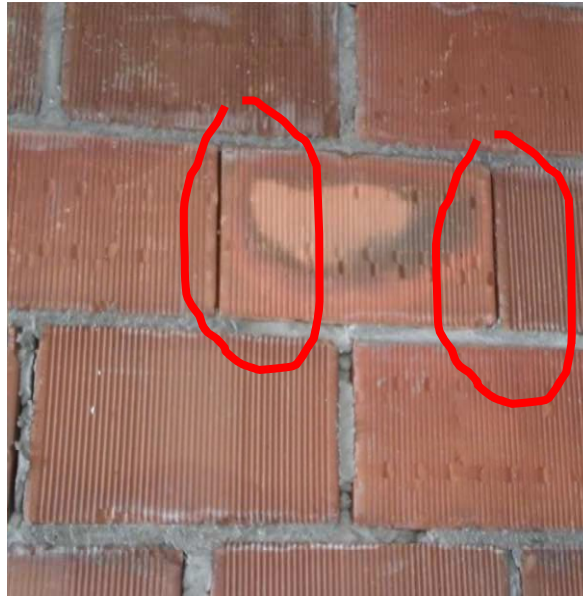
**Figura 37:** Blocos sem espaço para junta de argamassa.

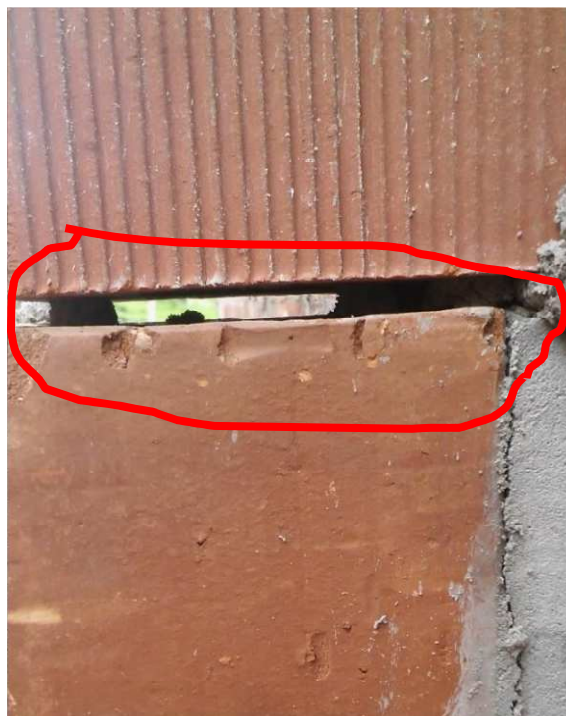
**Figura 38:** Falta de junta de argamassa entre os blocos.

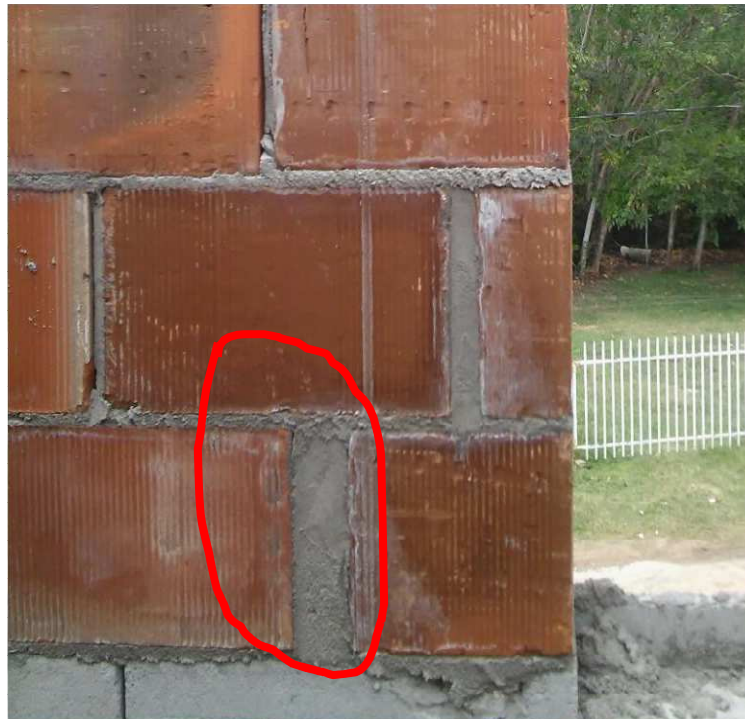
A junta com excesso de argamassa também foi um erro muito recorrente, com valores acima do permitido pela NBR 15812-2 (ABNT, 2010) de 10mm (+/-3). Na maioria dos casos, esse excesso é para fazer uma espécie de compensação para que seja completada a paginação das paredes como mostrado na figura 39.

**Figura 39:** Excesso da junta de argamassa

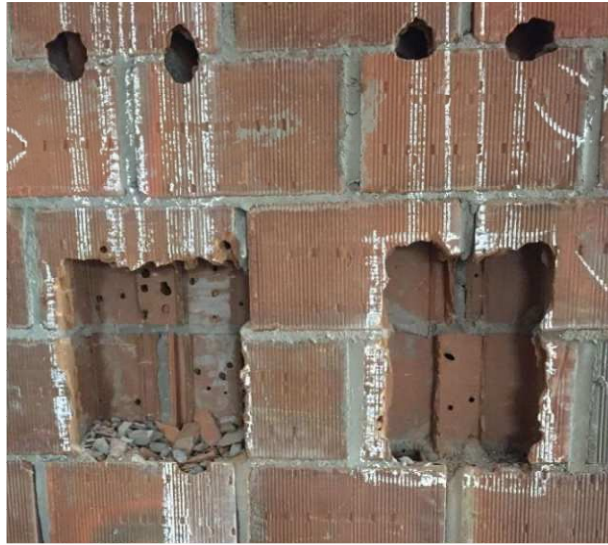
**Figura 40:** Rasgo na alvenaria para instalações elétricas.

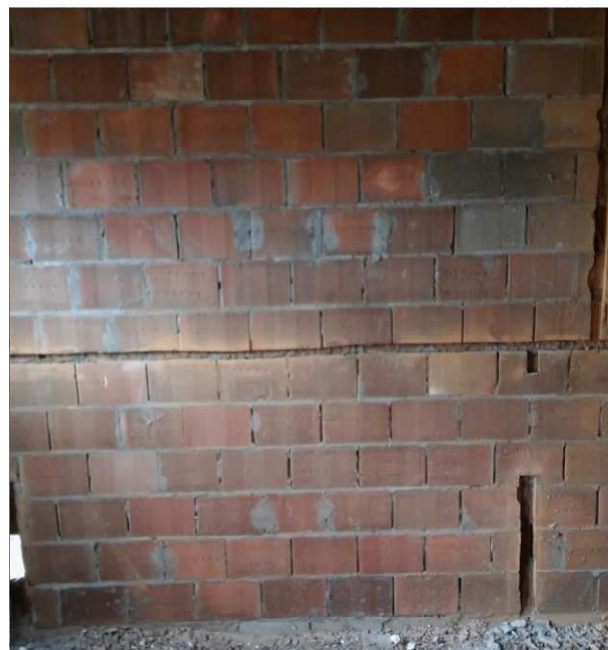
**Figura 41:** Rasgo na alvenaria para instalações hidráulicas.

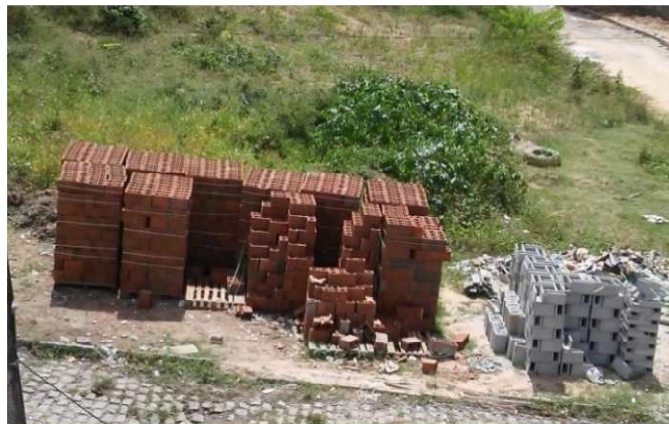
Um dos defeitos mais observados são blocos quebrados ou fissurados. Isso ocorre pela própria qualidade do material e pelo mau controle no armazenamento e transporte dentro da obra sem o procedimento adequado. O uso de dois tipos de blocos (concreto e cerâmico) também é um procedimento não é indicado, pois os dois tipos de materiais possuem coeficiente de dilatação térmica diferentes.

**Figura 42:** Armazenamento indevido de materiais.

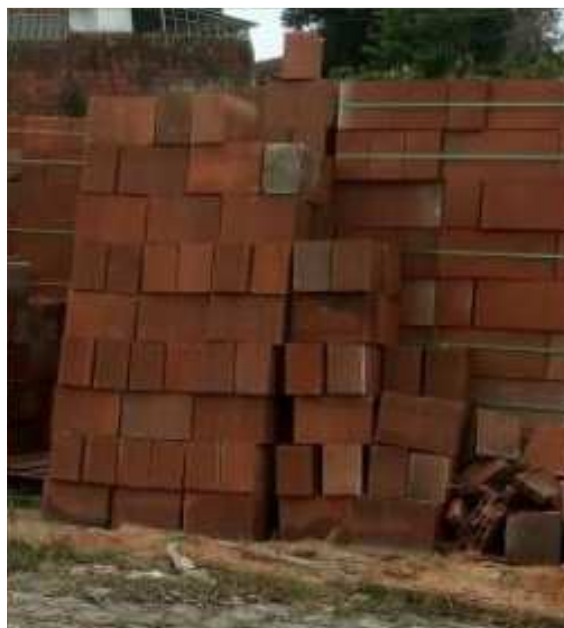
**Figura 43:** Blocos quebrados pelo mau armazenamento
