DIAGNOSTICO OPERACIONAL E DA INFRAESTRUTURA DO SISTEMA DE
ABASTECIMENTO DE ÁGUA DA CIDADE DE MANAÍRA - PB

Trabalho de Conclusão de Curso apresentado ao Curso de Graduação em Engenharia Civil da Universidade Estadual da Paraíba, como requisito parcial à obtenção do título de Bacharel em Engenharia Civil.

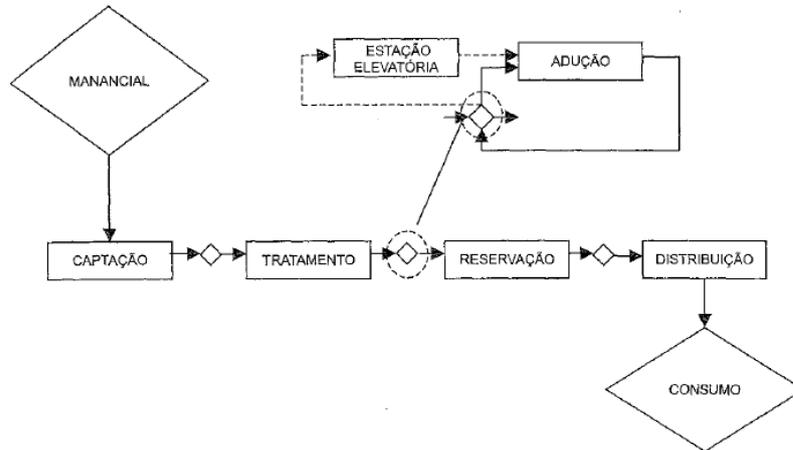
Figura 1 – Fluxograma com as unidades do sistema de abastecimento de água

A água é encontrada em corpos de água, comumente em situação qualitativamente imprópria para consumo humano, ou em locais distantes da população. Logo, para distribuir água em quantidade e qualidade para a população é necessário que haja um processo de transporte e tratamento, que retire essa água da natureza e destine as residências para o consumo, esse processo ocorre em um SAA , que é constituído de unidades segundo a Figura 1.

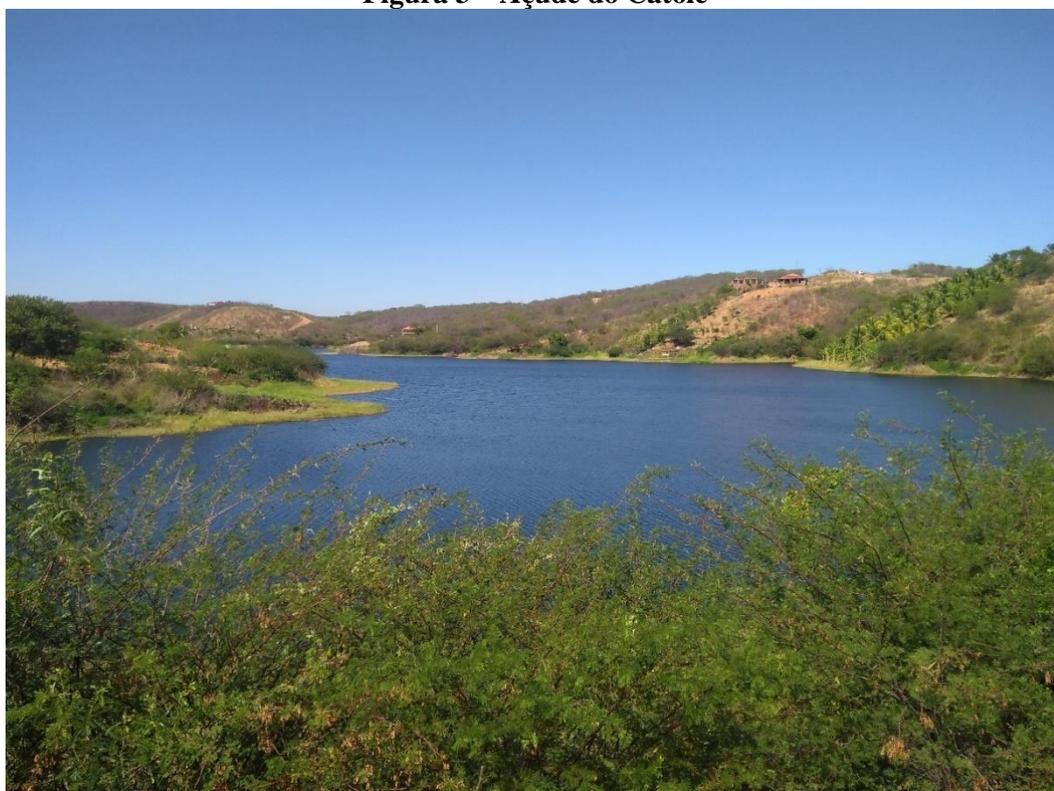
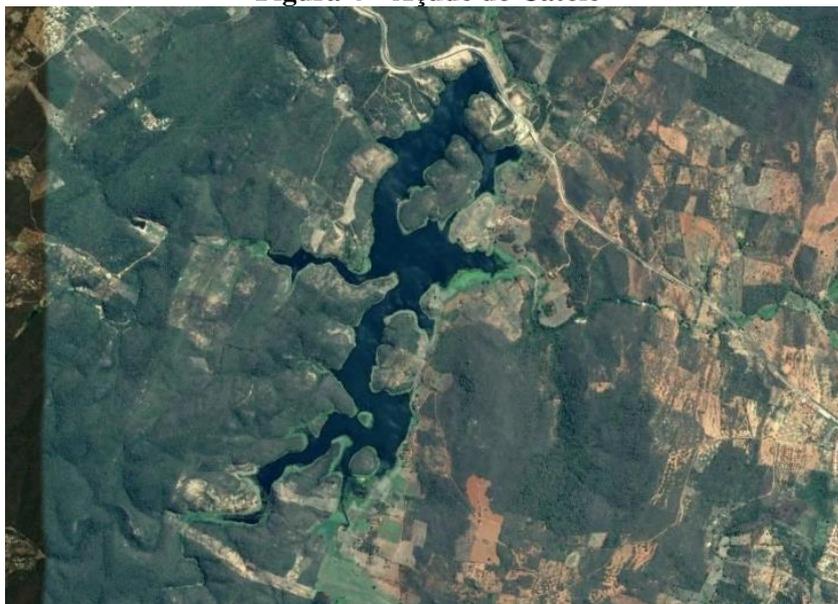
Figura 3 – Açude do Catolé

O manancial (Figuras 3 e 4), apesar do período prolongado de estiagem desde 2011 atualmente apresenta uma situação confortável, pois segundo dados da AESA (2019) no final de novembro do corrente ano apresenta 75% da sua capacidade. E como é possível verificar na Figura 5, nos últimos dez anos a situação mais crítica ocorreu no ano de 2014 - início do período de estiagem prolongada. Quando o mesmo ficou com 38,26%, que corresponde a 4.017.819,60 m³ da sua capacidade.

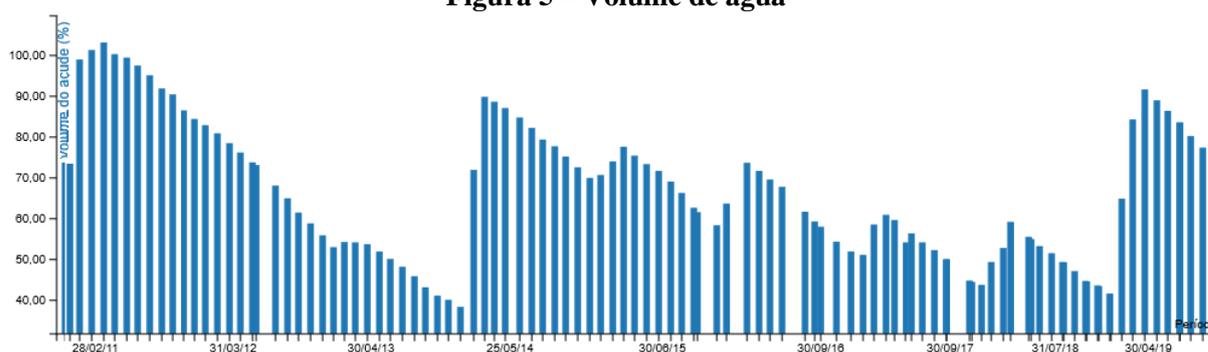
Figura 5 – Volume de água

Segundo o SNIS (2019) o volume de água produzido pelo SAA de Manaíra foi de 416.050 m³ no ano de 2017, sendo esta a demanda de água para consumo humano que o Açude Catolé necessita fornecer, lembrando que este corpo de água também deve garantir água para outros usos, além de haver perdas por infiltração e evapotranspiração.

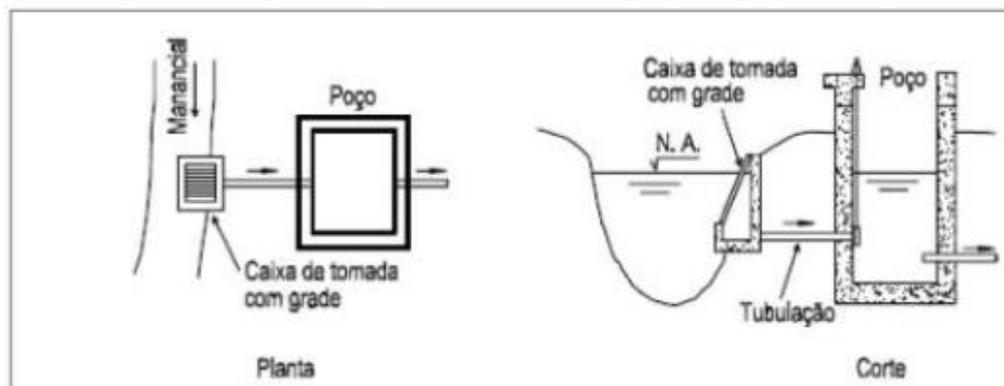
Figura 6 – Representação do sistema de captação e poço de sucção

A água para o abastecimento da cidade é captada diretamente no manancial, na parte do açude próximo ao barramento, onde é localizada a parte mais profunda, logo, é uma captação por tomada de água de fundo. Neste ponto, existe uma caixa cimentada com gradeamento utilizado para impedir a entrada de peixes e transporte de sólidos pela tubulação e nesta estrutura foi instalada um tubo de ferro fundido de 200 mm por onde a água é captada escoa por gravidade até um poço de sucção do sistema elevatório, com as seguintes dimensões 2 m² de área por 4 m de profundidade (Figura 6).

Diante disto foi verificado que o sistema apresenta a vantagem de captar água através da tubulação de tomada de maneira eficiente e conduzi-la a estação elevatória sem a necessidade de bombas ou equipamentos mais complexos e com isso garantir economia de energia. Por outro lado, a falta de um desarenador que pode vir a ser um dos problemas do sistema, pois o mesmo poderia impedir a entrada de sedimentos que venham danificar a bomba. Outra limitação relatada pelo operador do sistema seria a variabilidade da qualidade da água captada, em que nos períodos chuvosos a quantidade de sólidos captada é alta, tornando a água muito turva e prejudicando o tratamento, podendo ser um indicativo da necessidade de mudança da técnica de tomada de água, seja por uma torre de tomada ou por uma captação flutuante.

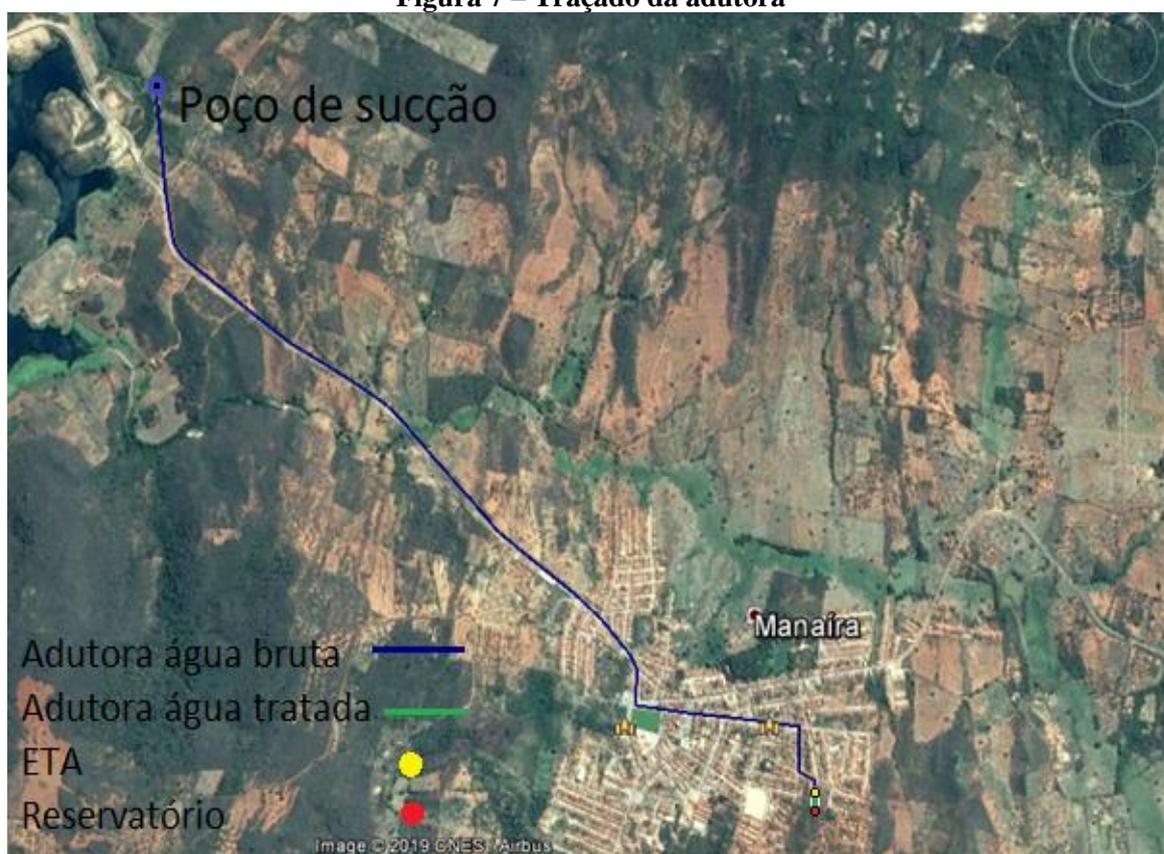
Figura 7 – Traçado da adutora

A adutora de água bruta, que interliga estação elevatória até a ETA é constituída de tubos feitos de Ferro Fundido de 150 mm de diâmetro ao longo de 3,8 km. Por sua vez, a adução de água tratada é realizada em tubo de ferro fundido, com 150 mm de diâmetro, interligando a ETA ao reservatório (Figura 7).

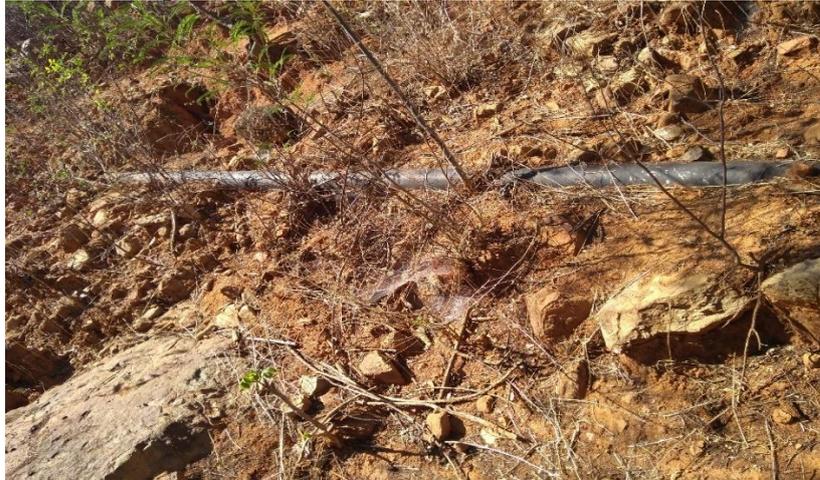
Figura 8– Tubulação exposta devido a erosão

Outro aspecto importante a ser considerado é que as adutoras foram instaladas enterradas, mas, devido a erosão ela está exposta, (Figura 8) o que vem danificando a tubulação que apresenta consequentes vazamentos, associado a isso, os condutos são antigos e estão deteriorados, o que muda o regime de escoamento, aumenta a perda de carga, forçando o sistema elevatório e aumentando a probabilidade de ocorrer vazamentos. Melhorias como a substituição por uma tubulação de maior diâmetro, permitindo que a adutora funcionasse com menor perda de carga e ainda verificação e substituir a tubulação nos pontos onde foi verificado problemas devido a erosão.

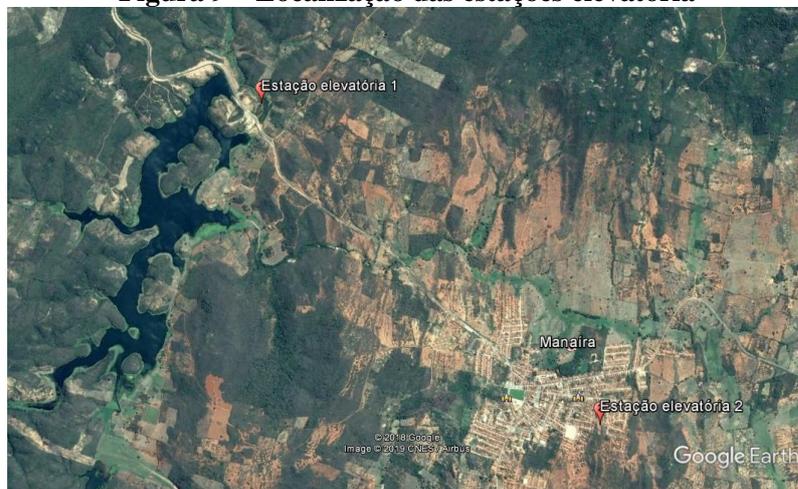
Figura 9 – Localização das estações elevatória

O recalque do SAA de Manaíra ocorre em duas estações elevatórias (Figura 9), uma localizada na captação e outra na ETA. A elevatória da captação – Elevatória 1 – recalca de uma cota 645 m para uma cota 788 m, garantindo energia para escoar a água da captação a ETA, através de uma bomba submersa com potência de 50 CV, 15 estágios e capacidade de elevação de 200 mca (Figura 10 e 11). Por sua vez, a elevatória da ETA – Elevatória 2 – apenas aumenta a cota do reservatório de contato da desinfecção para o reservatório elevado de distribuição, através de duas bombas do tipo centrífuga de eixo horizontal instalados em paralelo com potência de 7,5 CV, com altura manométrica de 12 m e vazão 54 m³/h que trabalha ininterruptamente diretamente da ETA(Figura 12).

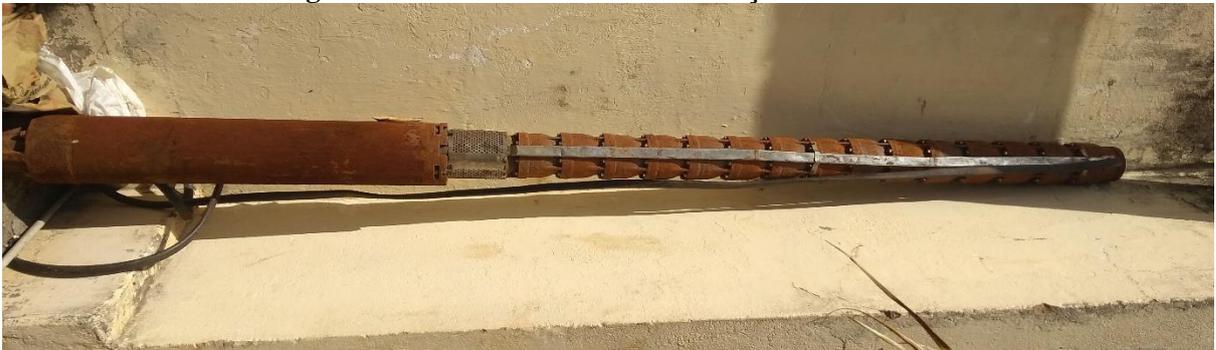
Figura 11 – Bomba submersa da estação elevatória 1

O sistema de bombeamento das duas estações elevatórias estão funcionando bem, embora não garantam o recalque da quantidade de água necessária para atender a toda população o que para isso seria necessário a aquisição de novos conjuntos motor bomba.

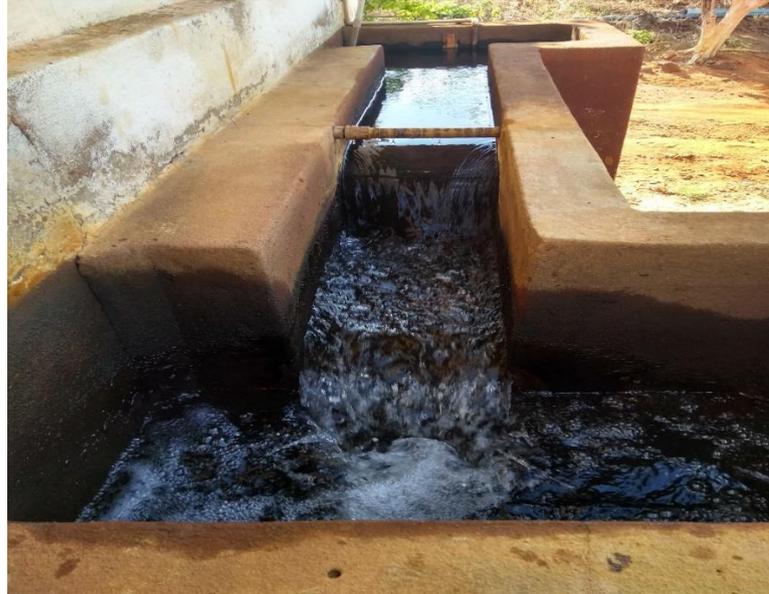
Figura 13 – Calha Parshall

inicia o processo de desinfecção feito com cloro gasoso que é misturado com a água. O dosador está fixado a uma taxa de 7 mg/L para que a água chegue em todos os pontos de distribuição dentro do intervalo permitido pelo Ministério da Saúde (0,2 e 5 mg/L)

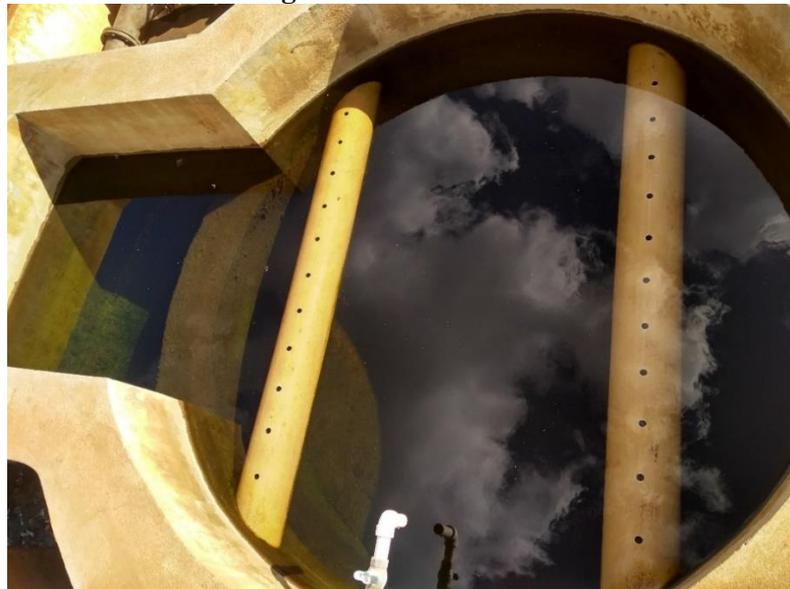
Figura 14 – Filtro russo

Com isso foi possível perceber que o sistema apresenta um processo bem satisfatório para um ETA de pequeno porte, conforme relatório em anexo, ainda assim verificou-se que as condições dos locais onde o tratamento é feito já estão bem desgastadas, as estruturas necessitam de manutenção e como foi relatado um novo sistema de filtração se faz necessário.

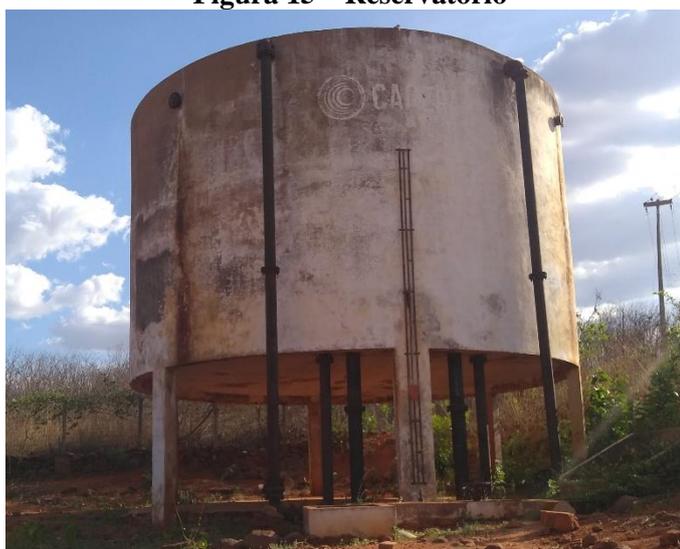
Figura 15 – Reservatório

Dotado de um reservatório de 250. m³, construído em concreto armado, tipo elevado, dividido em duas câmaras de mesma dimensão (Figura 15) é responsável por armazenar e garantir vazão suficiente para distribuição. Tendo sido projetado para uma população de 5.030 habitantes e esse total foi ultrapassado e o sistema não consegue suprir a demanda, com isso é realizado um controle da quantidade de água que será fornecida para a comunidade até que esteja vazio. Desta forma os registros são fechados manualmente pelo funcionário, sendo mantido assim, até o completo enchimento do reservatório onde são novamente abertos os registros. O reservatório hoje não possui capacidade de manter o fornecimento constante de água para toda a população, e são realizados ciclos, em que parte da cidade é abastecida por vez. Localizado em uma posição privilegiada ele está no ponto mais alto da zona urbana garantindo um bom funcionamento, garantido pressão adequada em todos os pontos da cidade.

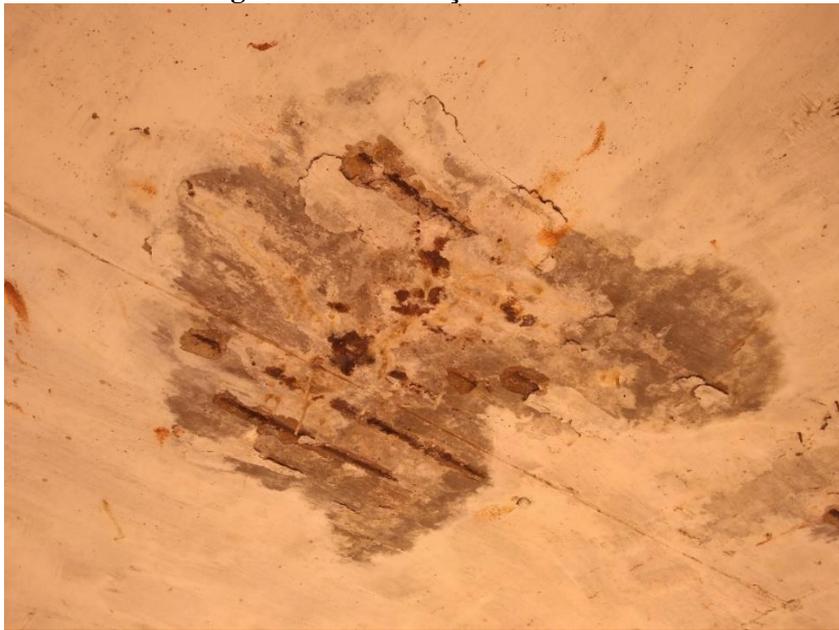
Figura 16 – Infiltrações observadas

Quanto ao estado de conservação do reservatório é possível verificar nas Figuras 16 e 17 que são apresentados vários pontos de infiltração e outros onde a estrutura apresenta as ferragens exposta, representando risco de desabamento, apesar de não ser possível determinar

tal risco apenas com uma simples observação. É necessário um acompanhamento do desenvolvimento destas patologias pois o problema pode ser superficial, causando apenas má impressão na aparência do reservatório, ou pode ser um aviso de danos estruturais graves, que necessitam de reparo urgente. Se uma pequena fissura, por exemplo, crescer de tamanho, mudar de cor ou, ainda, estiver minando água, como está ocorrendo faz necessário a intervenção de um especialista.

Devido as condições de infraestrutura do SAA de Manaíra, é possível verificar um potencial para aperfeiçoamento das unidades que têm capacidade para melhorar e ampliar a prestação de serviço. Neste sentido, seria interessante substituir o sistema de captação por outro que garanta melhor qualidade, trocar as tubulações da adutora de água bruta assim como as bombas dos sistemas elevatórios, uma renovação do sistema de tratamento para que seja possível tratar uma maior quantidade de água no menor período de tempo, além da verificação da estrutura do reservatório que se encontra bastante deteriorado.

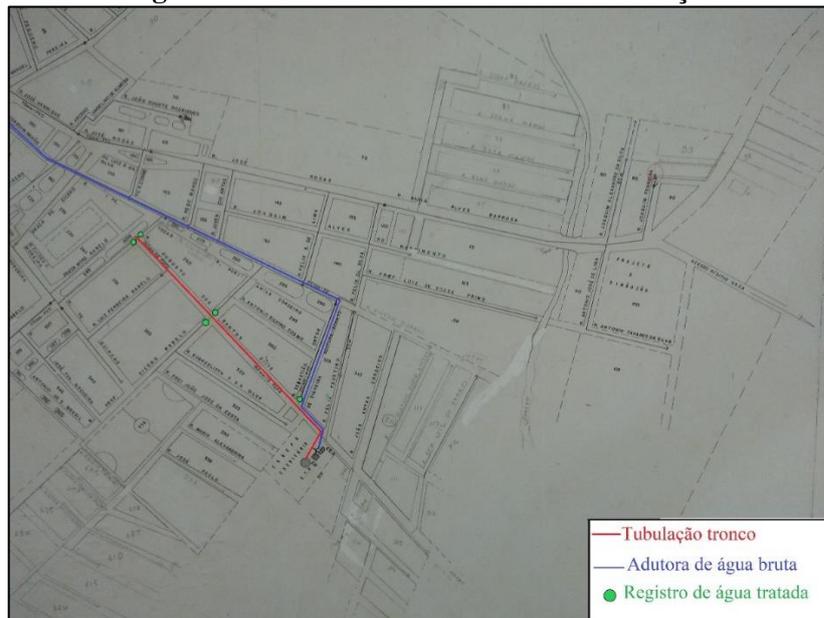
Figura 18 – Sistema de controle de distribuição

A distribuição é feita através de uma rede ramificada em tubos de PVC, na tubulação tronco a distribuição é feita em tubos de 200 mm que se ramificam em tubulação de diâmetros menores. Como já foi dito anteriormente, o sistema não atende todo a população no mesmo instante, logo foi criado um roteiro onde a cada ciclo de enchimento do reservatório a água é liberada para uma região da cidade, esse controle é feito através dos registros que estão posicionados em pontos estratégicos conforme figura 18, numa espécie de racionamento. Conforme relato do funcionário da CAGEPA, devido a urbanização do município há um constante crescimento no número de residências que necessitam de água e que novas ramificações estão sendo criadas dificultando ainda mais o fornecimento.

Diante do que foi apresentado, foi verificada a necessidade da adoção de um novo roteiro que permita a disponibilidade de água para o abastecimento em toda a rede de distribuição e ainda a substituição de parte da tubulação por uma de maior diâmetro o que garante menor perda de carga e maior quantidade de água.

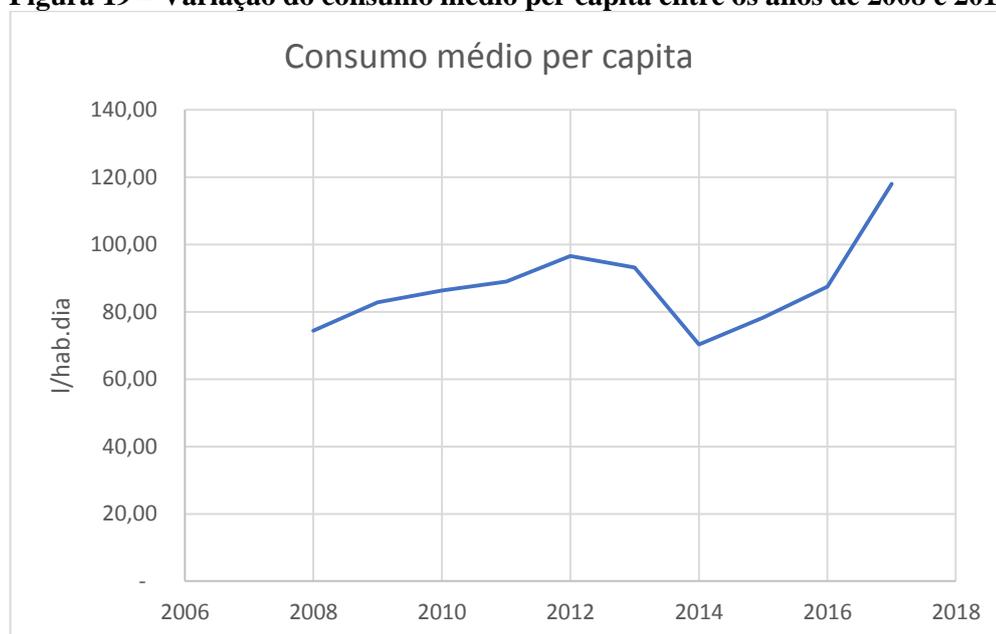
Figura 19 – Variação do consumo médio per capita entre os anos de 2008 e 2017

O consumo médio per capita anual (Figura 19) apresenta uma crescente variação do ano 2008 até 2012 e uma pequena queda nos dois anos seguintes, mas pode ser visto que o consumo vem aumentando nos últimos anos, chegando a um valor de 118 L/hab.dia. O que está dentro da média estipulada pela ONU e se aproxima do valor médio consumido no país, que segundo o SNIS (2014) é de 162 L/hab.dia.

Com base na Figura 19, pode-se notar que houve uma queda entre os anos de 2013 a 2016, chegando a 70 L/hab.dia do consumo per capita. Este valor encontra-se abaixo do recomendado pela OMS o que causa transtornos à população que não detém o mínimo recomendado, este problema é influenciado pela falta de água no sistema de abastecimento ao longo do ano, ou seja, a população está necessitando de mais água do que estava sendo disponibilizado, nos anos seguintes ocorreu uma melhoria nos índices que pode demonstrar um maior cuidado por parte dos operadores do sistema. Observando a Figura 5 é notado que nos anos onde ocorre uma queda na distribuição coincide com um período de estiagem sendo portanto este um provável motivo na diminuição do consumo médio per capita, pois quando o

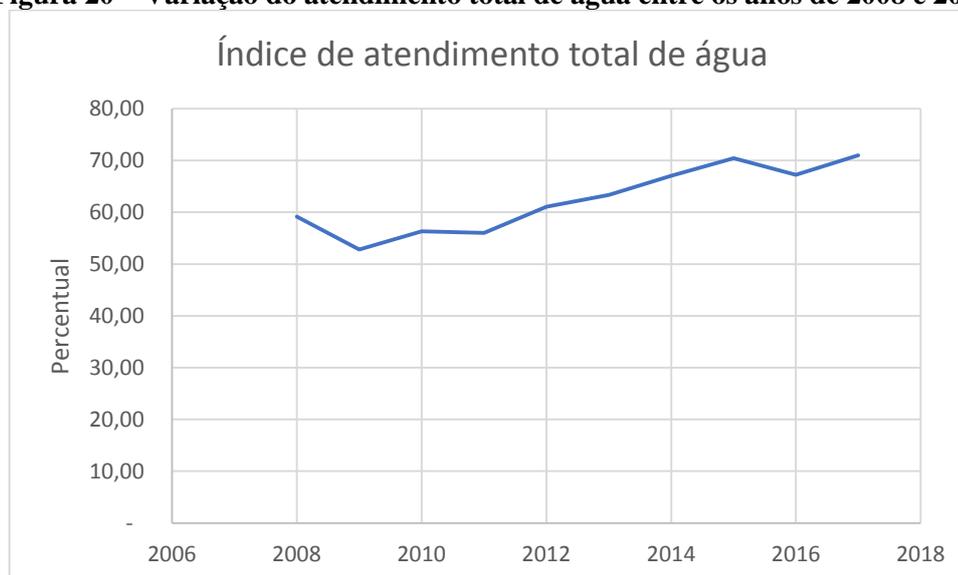
Figura 20 – Variação do atendimento total de água entre os anos de 2008 e 2017

Na Figura 20 é possível observar que no município a questão do atendimento vem se desenvolvendo bem, pois a cada ano o percentual da população com acesso ao sistema de abastecimento de água cresceu, mesmo com uma pequena diminuição na quantidade de pessoas beneficiadas entre os anos de 2015 a 2016. Logo após esse período, o crescimento foi retomado onde atingiu o maior índice, com 71,0% em 2017.

Mesmo havendo crescimento, o atendimento ainda não pode ser considerado bom, pois o índice de atendimento total é calculado com base nas ligações de água existentes, porém não garantem a quantidade de água suficiente todos os dias, visto que, o SAA passa por uma espécie de racionamento. Esse índice é verificado tomando como base toda a população do município e como boa parte ainda mora na zona rural o sistema não pode alcançar os 100% que se espera, e parte dessa crescendo variação se dá devido ao êxodo rural.

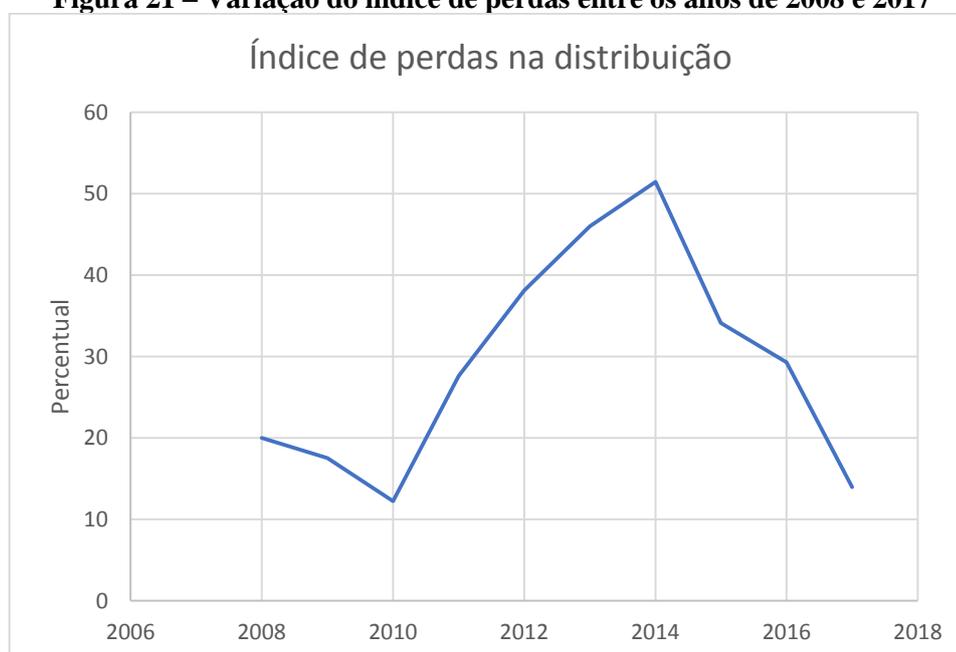
Figura 21 – Variação do índice de perdas entre os anos de 2008 e 2017

Como pode ser verificado a partir da Figura 21, as porcentagens de perdas anuais tem variado muito. Principalmente no período entre 2011 e 2014, onde o maior índice ocorreu no ano de 2014, com 51,65%. O que representa um desperdício de mais da metade do que é produzido, gerando despesas para a concessionária. Esses dados podem ter relação com o fato de o manancial ter apresentado baixo volume nesse período e conseqüentemente os menores consumo per capita.

Para melhorar essa condição de perdas é de suma importância que haja o monitoramento das redes, feito através do controle da quantidade de água que é produzido e da quantidade que é medida na cobrança, pois possibilita uma diminuição dessas perdas na distribuição, visto que os custos com a manutenção da água são bastante relevantes, tendo em vista que ela passa por todo um tratamento que geram custos.

Após a observação dos altos índice de perda, alternativas como realizar pesquisa por vazamento utilizando equipamento apropriados, substituição das tubulações em trechos da rede onde já foi realizado muitos reparos e aparelhos redutores de pressão onde a incidência de arrebentamento das tubulações

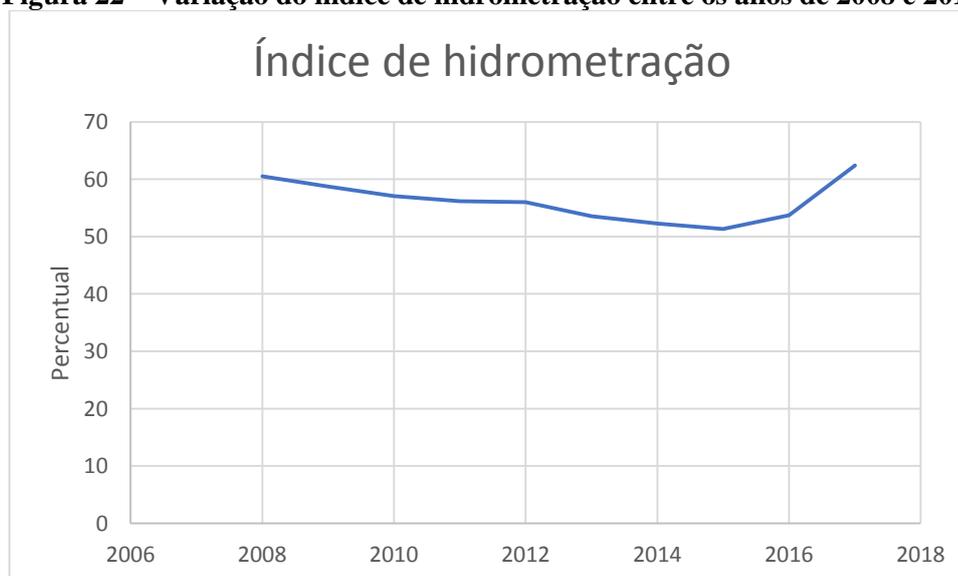
Figura 22 – Variação do índice de hidrometração entre os anos de 2008 e 2017

A evolução do índice de hidrometração mostrado na Figura 22, mostra que o controle do sistema de distribuição ainda é muito ineficiente pois o mesmo garante uma cobrança mais justa e eficiente da água tratada que para chegar até o consumidor onera muitas despesas, além de evitar o desperdício do consumidor pois em pontos de atendimento onde não há a micromedição o usuário não se preocuparam com o desperdício da água. Associado as perdas o baixo índice de hidrometração indica que as perdas mostradas acima podem ser apenas aparente, fazendo com que os índices de perda não representem a real situação. Com a falta de medição da água consumida torna-se complicado determinar a quantidade de água consumida ou que se perde com problemas nas tubulações ou desperdício de usuários sem medidores de consumo. Sendo um processo simples do ponto de vista técnico, para solucionar este problema o ideal seria colocar hidrômetros em todas as residências que são atendidas.

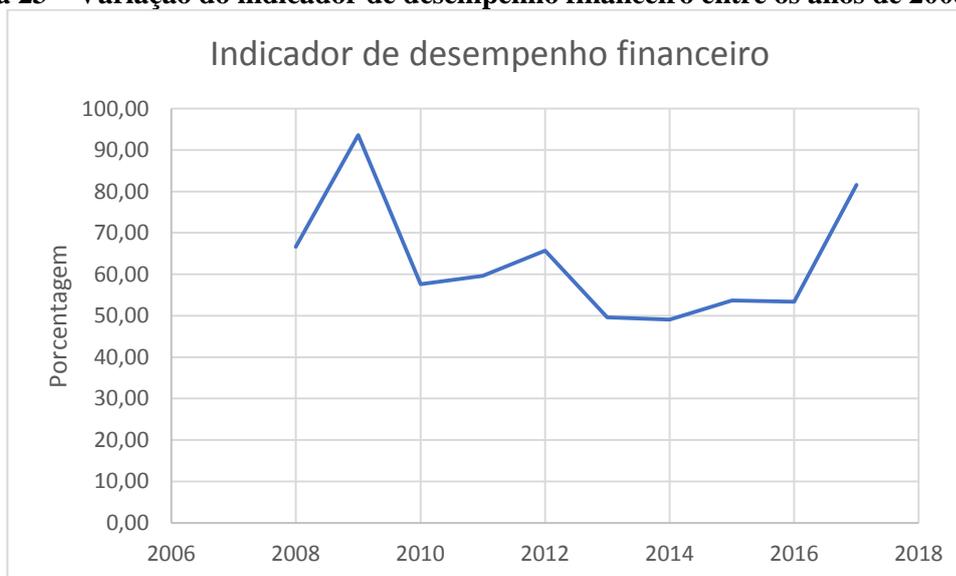
Figura 23 – Variação do indicador de desempenho financeiro entre os anos de 2008 e 2017

Relacionado com o que se perde de água na distribuição pois se deixa de arrecadar receita e com o que é deixado de cobrar por falta de controle da quantidade de água utilizada ou desperdiçada pelo usuário do sistema por falta de hidrômetros o indicador de desempenho financeiro mostra déficit econômico em todo o período utilizado para caracterização do SAA. Isso se deve ao fato de que em todos os anos a receita operacional direta total foi menor que as despesas totais com os serviços, fato esse que pode estar em parte relacionado aos erros nos índices. Conforme mostrado na Figura 23 para todos os anos o percentual apresentou saldo negativo demonstrando que a CAGEPA tem um desempenho financeiro deficitário e uma solução para melhorar esse problema seria um controle nas perdas, aumento do número de casas com hidrômetro e diminuição do número de ligações clandestinas com melhor fiscalização.
