UNIVERSIDADE ESTADUAL DA PARAÍBA

**MAPEAMENTO DE SUSCETIBILIDADE Á PROCESSOS EROSIVOS NO
MUNICÍPIO DE CACIMBA DE DENTRO-PB.**

Trabalho de Conclusão de Curso
versão monografia da graduação em
Licenciatura em geografia da
Universidade Estadual da Paraíba, como
requisito parcial à obtenção do título de
graduada em geografia.

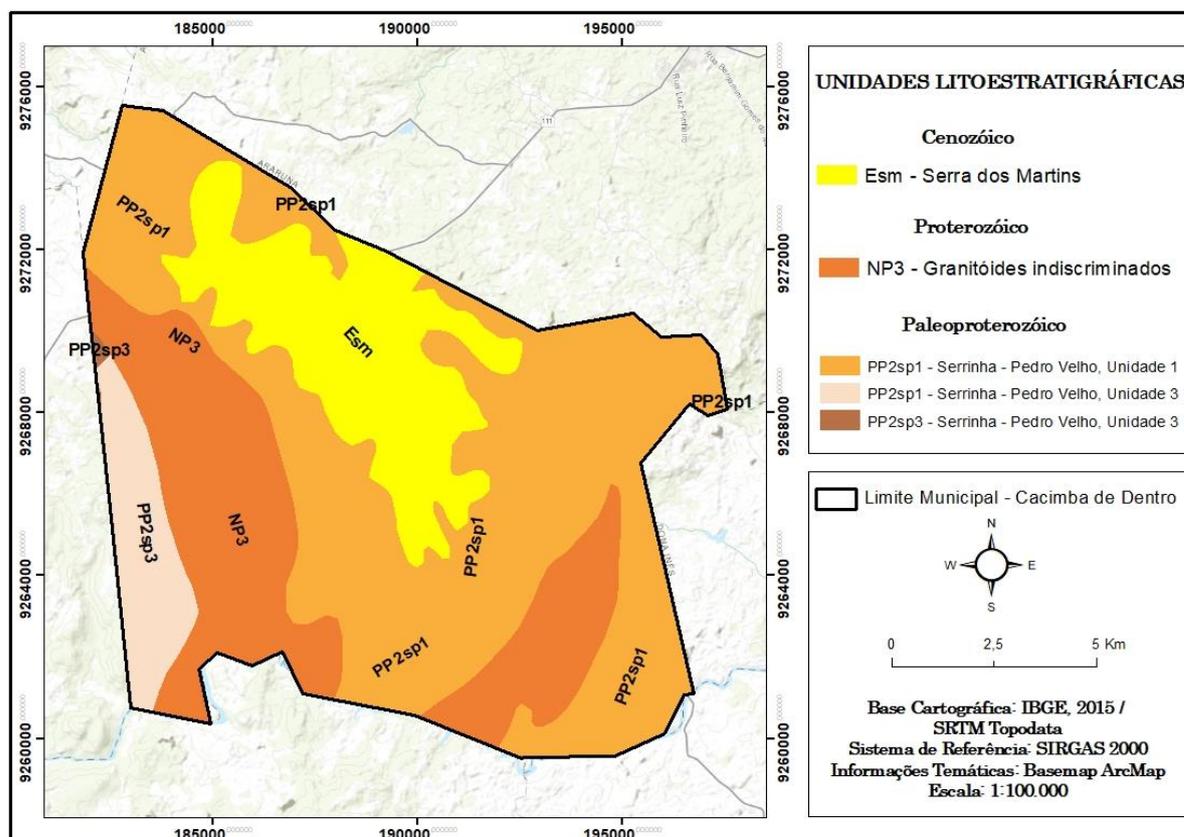
Figura 02: Mapa das unidades estratigráficas do município

A área em estudo apresenta as seguintes unidades litoestratigráficas, formação serra dos Martins (Esm), Granitoides indiscriminados (NP3) e complexo Serrinha-Pedro velho (PP2sp1 e PP2Sp3).

Segundo a CPRM (2008), a Formação Serra dos Martins possui um capeamento sedimentar que ocupa uma área de 28 km², entre o município de Cacimba de Dentro e Araruna, município vizinho, com eixo maior na direção ENE-WSW e espessura variando de 5 a 45 m. A base da formação é constituída por arenitos homogêneos e friáveis, esbranquiçados, mal selecionados, localmente conglomeráticos e caulíníticos, com camadas silicificadas. Na porção média são descritos bancos de arenitos argilosos, homogêneos, de cor amarela- avermelhada, com grãos de quartzo sub angulosos a arredondados. No topo da formação ocorre uma crosta laterítica de cor vermelha a roxa, com seixos de quartzo angulosos, mal selecionados.

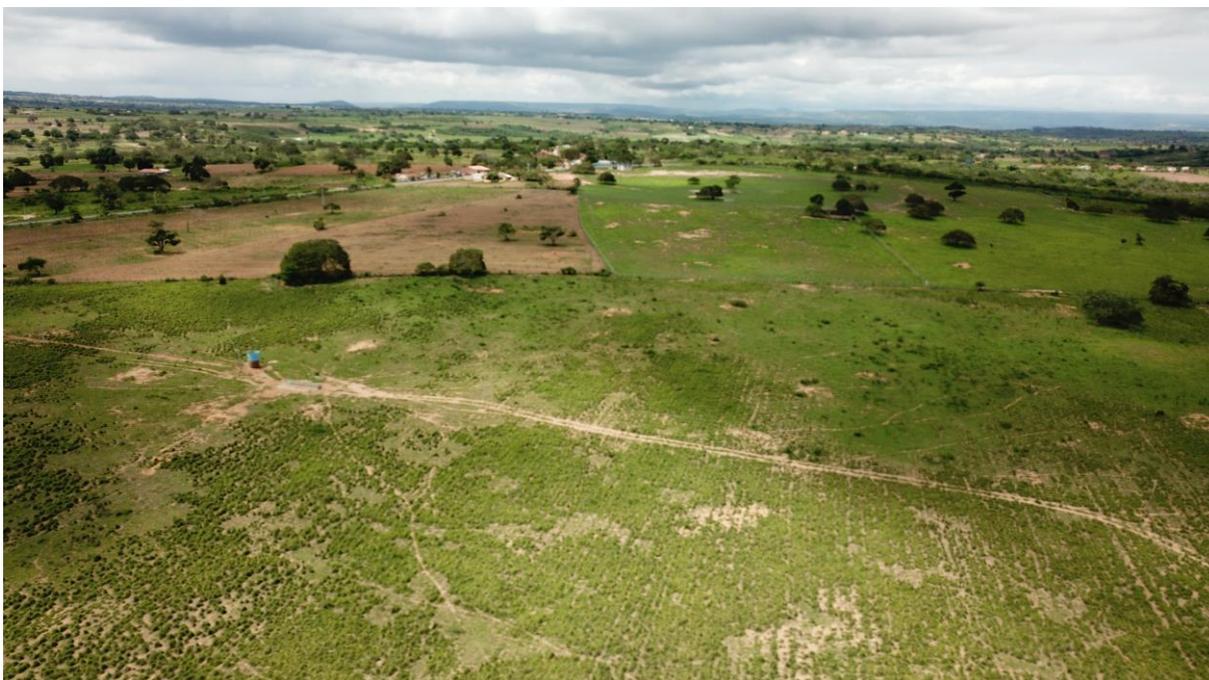
Figura 05- Área de topo plano no município.

Dt- segundo o IBGE (2009) As formas de topos planos são as feições de rampas levemente inclinadas e lombadas, quase sempre esculpidas em coberturas sedimentares inconsolidadas e rochas metamórficas, salientando um eventual controle estrutural. Possuem uma rede de drenagem de baixa densidade, apresentando vales rasos e vertentes baixa declividade. São resultados da instauração de processos de dissecação, atuando sobre uma superfície com aplanamento. Esse tipo de modelado é sobreposto acima da formação Serra dos Martins o que proporciona uma superfície mais tabular, em geral a zona urbana e os sítios como, Barreiros, Boi manso, Anafê e Mium estão localizados nesse tipo de modelado. Na figura 05 é possível observar um pouco deste modelado.

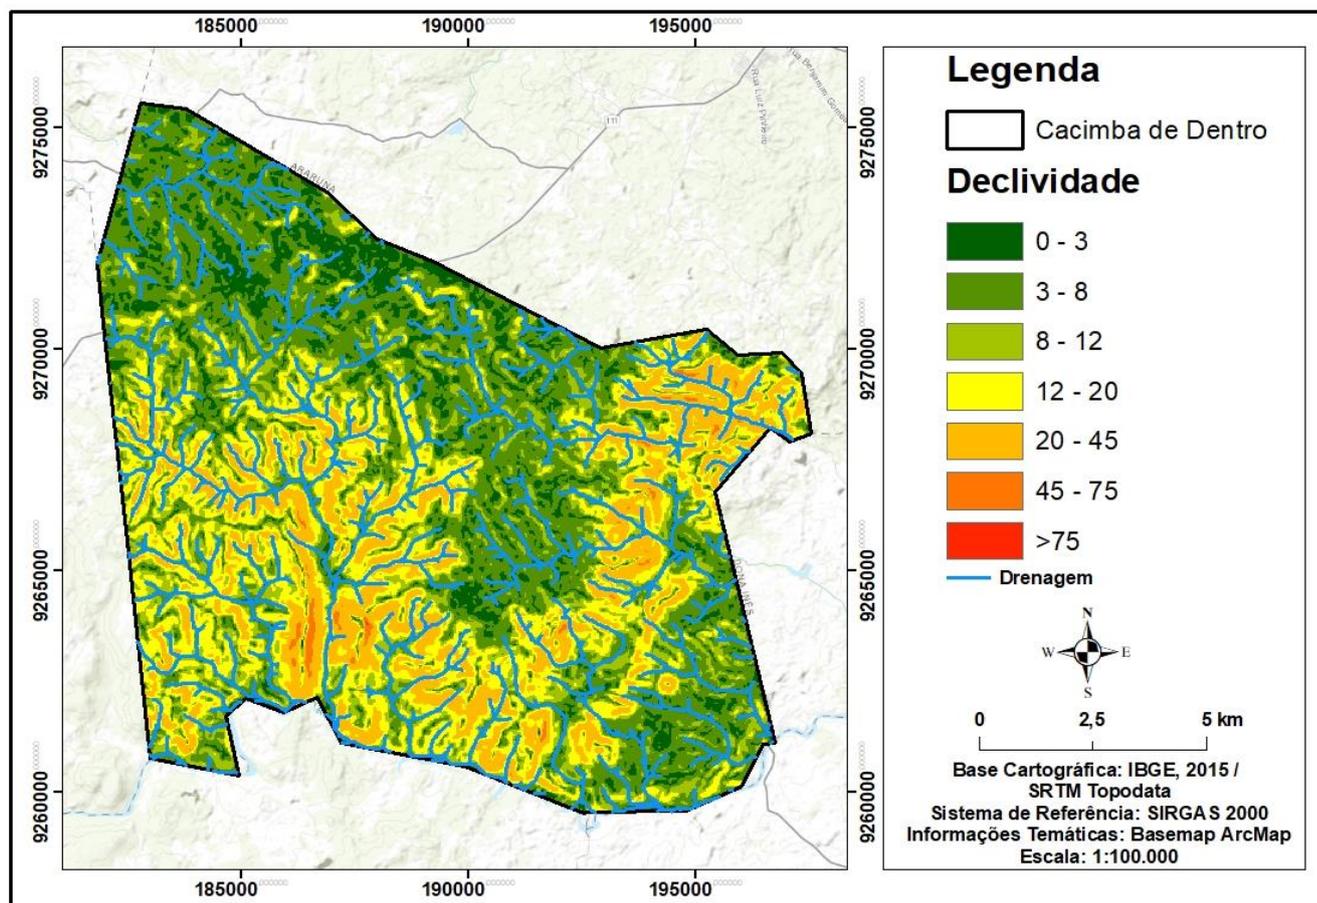
Figura 06: Mapa de declividade do município.

É importante salientar que ao decorrer desta área onde o relevo é mais íngreme e dissecado que se instala justamente a rede de drenagem do Rio Curimataú, este processo reforça sobretudo a erosão nesse setor que alguns autores ao estudar a área em uma escala maior denominam geomorfologicamente todo o município como planalto da Borborema com superfície erosiva. Esta serra possui uma altitude de 511 metros podendo ser vista pelo acesso á rodovia PB 101 que liga o município aos circunvizinhos.

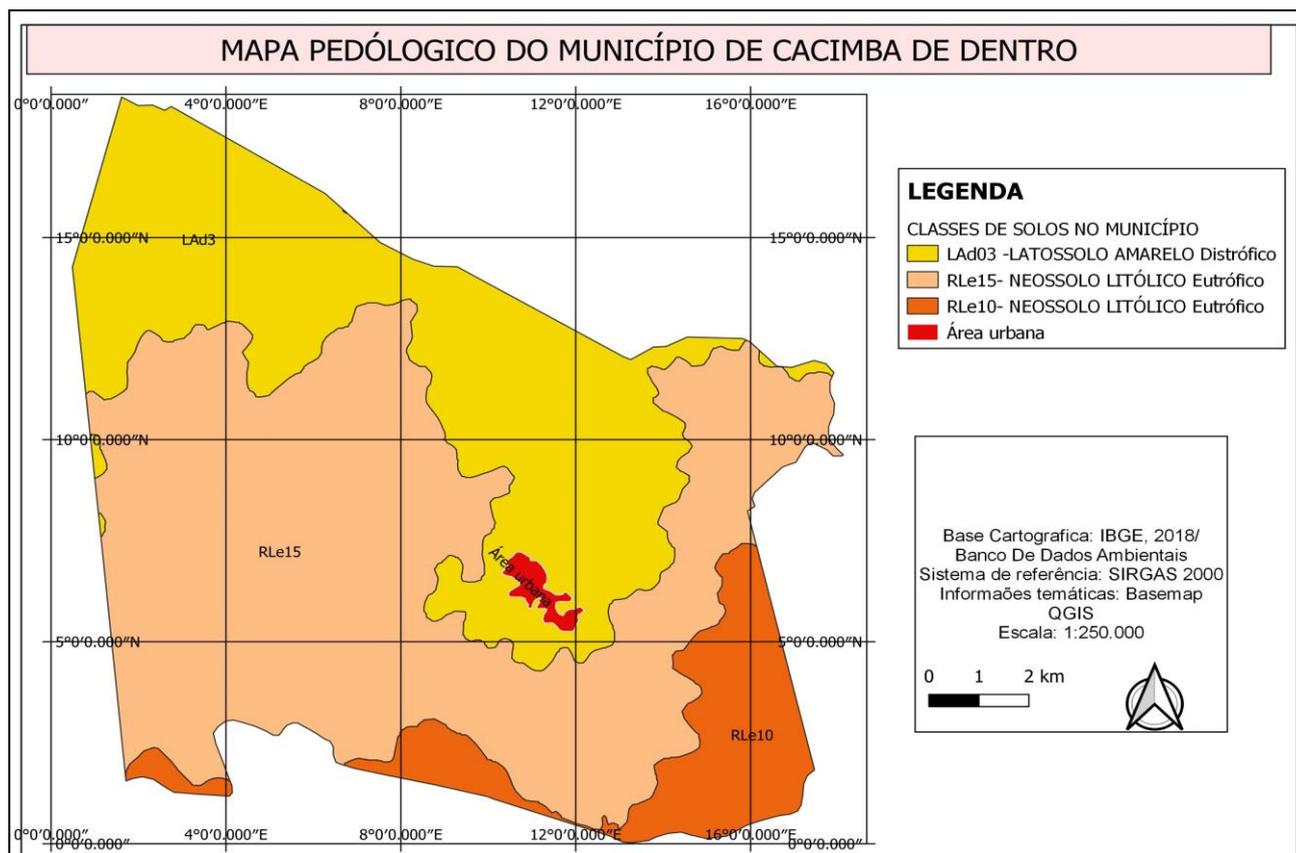
Figura 07: Mapa pedológico do município.

São geralmente, solos intensamente ácidos, com baixo nível de saturação por bases, distróficos ou alumínicos. Ocorrem, também solos com saturação por bases média e até mesmo alta. Esses últimos são localizados geralmente em zonas (semiáridas ou não) que detém de uma estação seca pronunciada.

Esse tipo de solo é o mais frequente no município como é perceptível na figura 07, o uso do solo na região é basicamente caracterizado pelas atividades de agricultura e pastagem, muitos agricultores relatam que a terra está “cansada”, é uma forma local de apontar que o solo não apresenta tanta fertilidade como décadas atrás ocasionando uma diminuição na produção. O solo também é utilizado para fins de ocupação urbana, em algumas áreas grandes encostas são retiradas para fazer uma adaptação para a construção civil o que desencadeia um desequilíbrio no sistema geomorfológico do local.

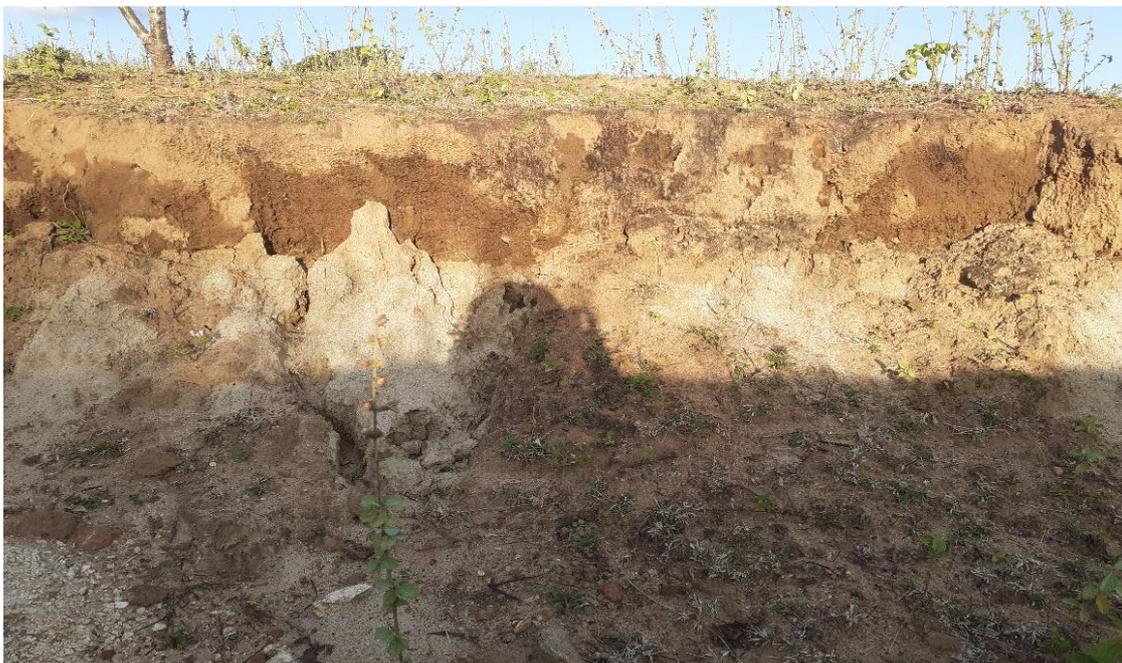
Figura 08: Foto de um perfil de solo em área caracterizada como neossolo pelo IBGE (2018) no município.

O outro tipo de solo encontrado no município é o neossolo, são solos formados por material mineral ou por material orgânico apresentando menos de 20 cm de espessura, geralmente esse tipo de solo não apresenta horizonte B em alguns casos ainda apresentam horizonte A, porém, com insuficiência de requisitos como espessura muito pequena para ser realmente considerado um horizonte B já formado, segundo a EMPRAPA (2018) o neossolo é conceituado como:

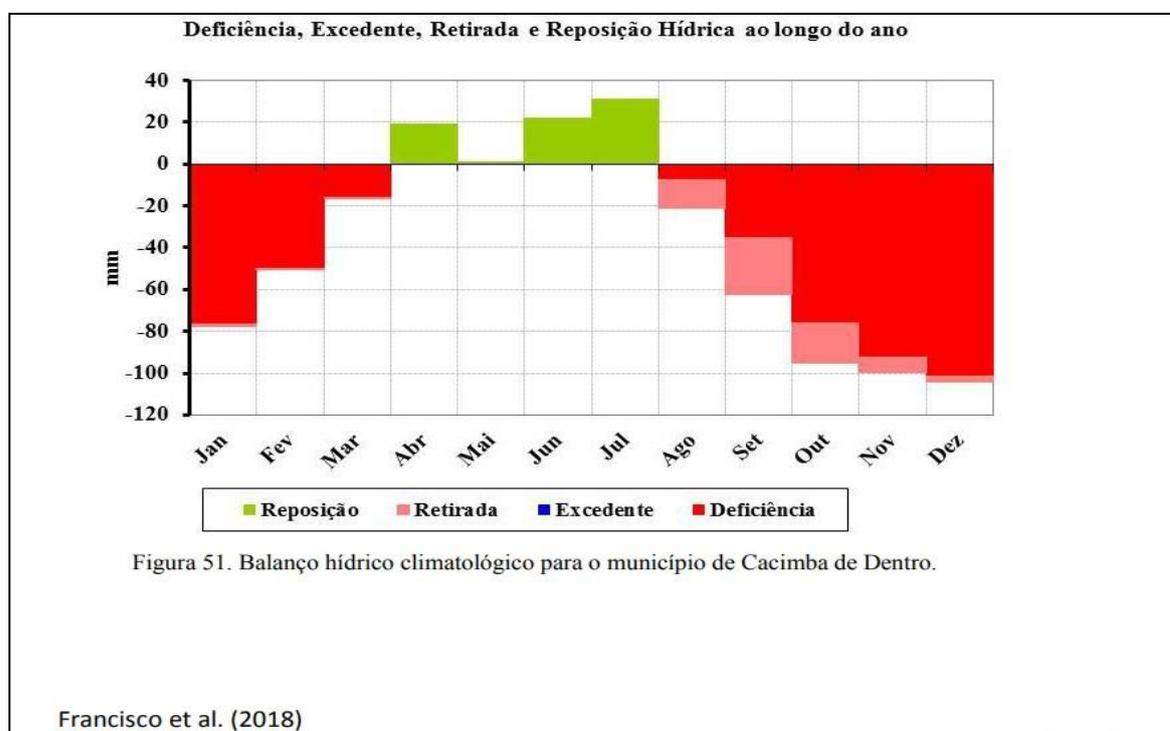
Figura 11: Balanço hídrico do município.

No município as altas em pluviosidade se concentram nos meses de março a julho, é justamente nesse período que os processos erosivos se intensificam por uma característica típica do semiárido nordestino. O fato de que as chuvas se concentram apenas poucos meses do ano, entretanto, são chuvas intensas chegando a mais e 100 mm em determinados meses.

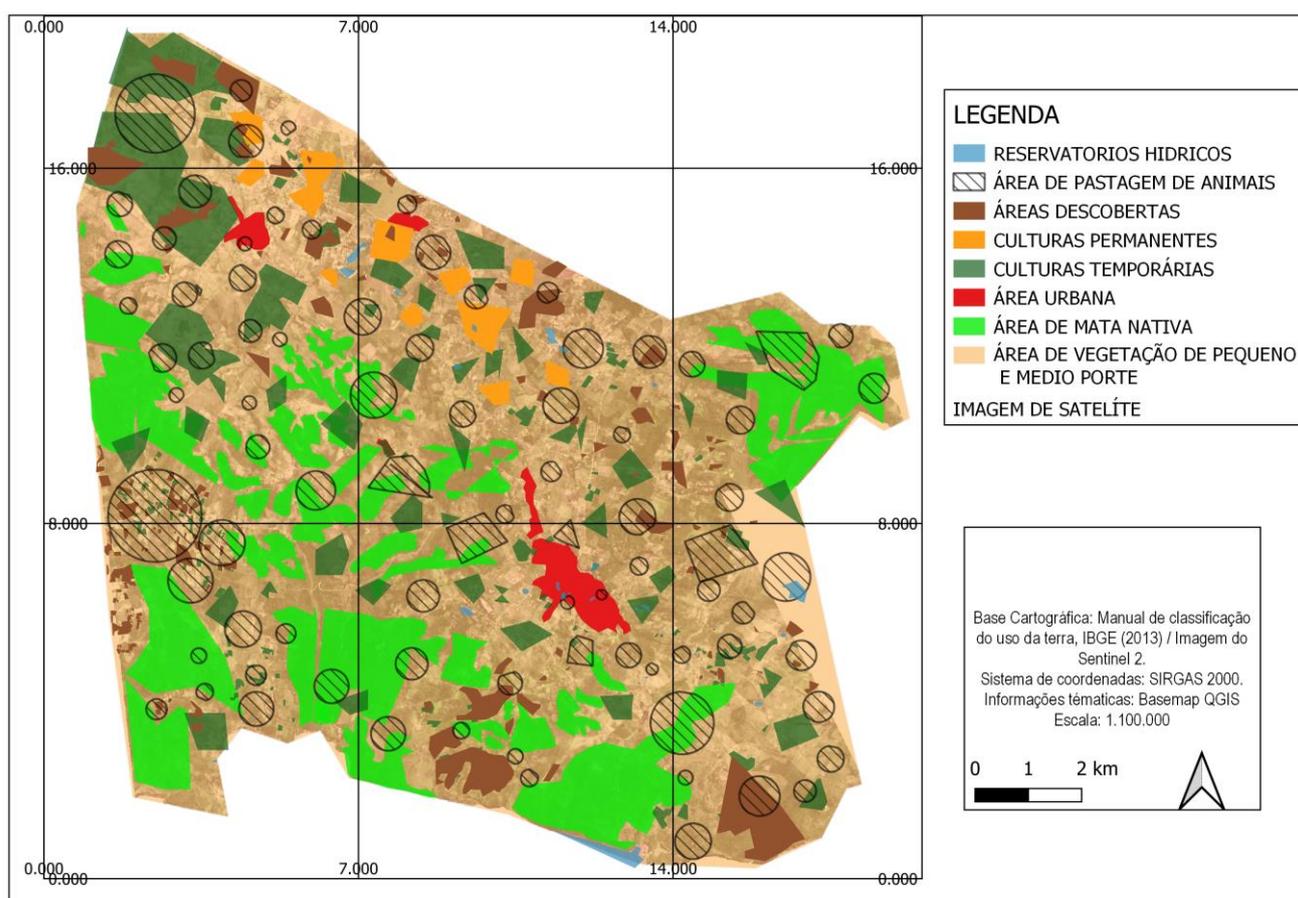
Figura 12: Mapa de uso e ocupação da terra.

O município apresenta os diferentes tipos de cobertura e uso da terra presentes na figura 12.

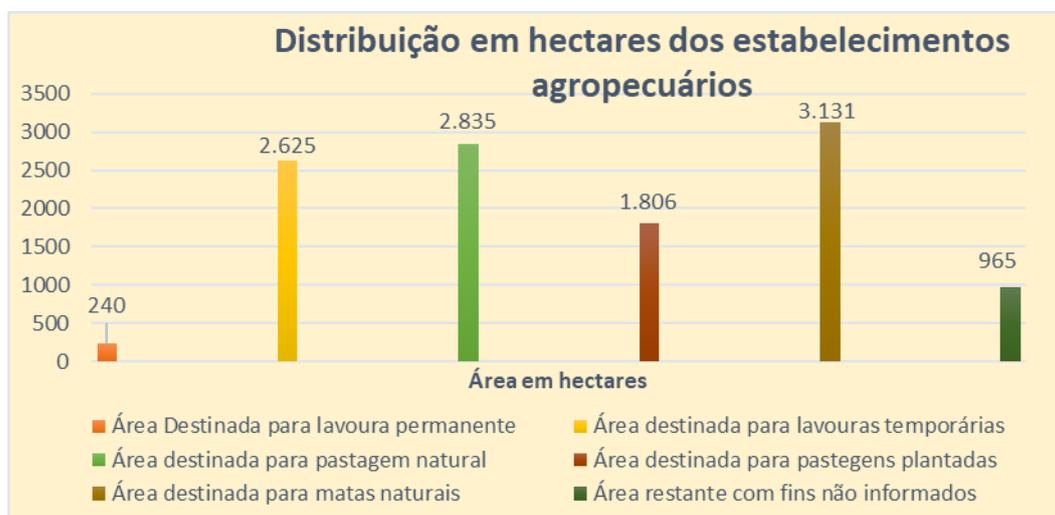
Gráfico 01- distribuição por hectares dos estabelecimentos agropecuários do município de Cacimba de Dentro-PB.

O município possui uma área com menos de 10% de ocupação por estabelecimentos agropecuários, é uma pequena parcela de terras nas quais os agricultores produzem e criam animais. Logo após vem a área com cerca 25% e 50% de ocupação por estabelecimentos agropecuários, segundo o censo agropecuário (2017) o município possui cerca de 11.602 hectares de áreas com estabelecimentos agropecuários, esta área está dividida como consta no gráfico a seguir:

Cerca de 240 hectares são destinados para plantação de lavouras permanentes, a cultura do maracujá e macaxeira, são produzidas na área rural em pequenas quantidades como mostram as figuras 13 e 14. Estas culturas são plantadas nas áreas de relevo mais plano do município.

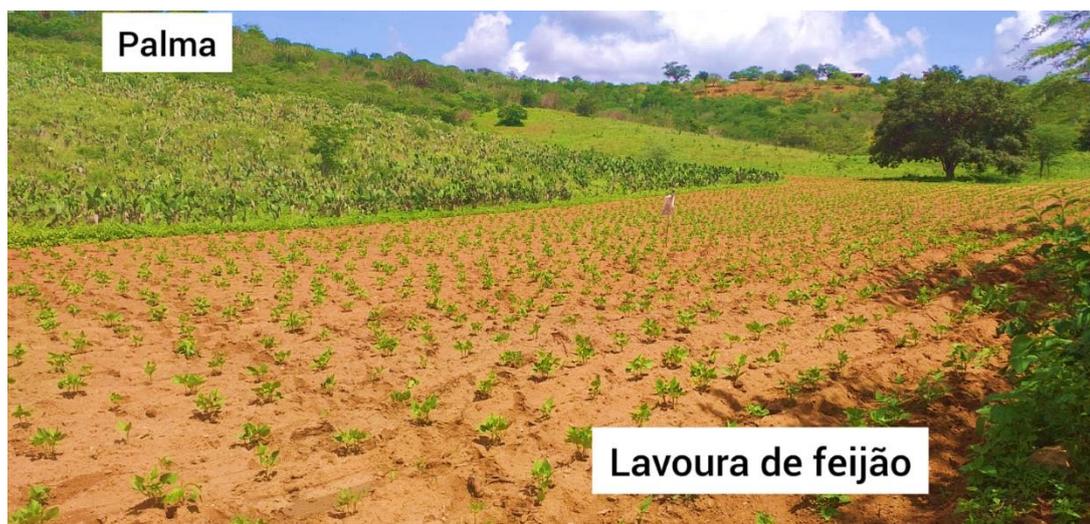
Em seguida vem as lavouras temporárias que ocupam uma área de 2.625 hectares, as principais culturas são o milho, feijão e fava. Estas lavouras temporárias são plantadas no solo no período chuvoso (de março a julho), onde os agricultores fazem a aração da terra, que consiste em retirar a vegetação que nasceu no período de descanso da terra e revirar a camada superficial do solo para que a água possa infiltrar melhor como eles mesmo dizem “molhar a terra”, logo após é plantada a

Figura 15- Lavoura temporária de feijão e plantação de palma no sítio Lagoa de Onça.

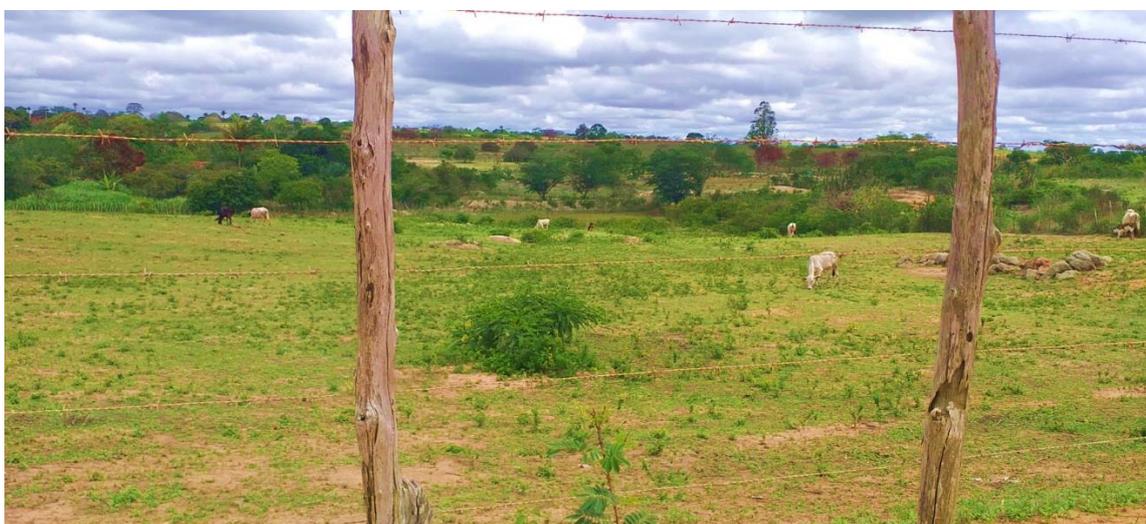
A pastagem natural por sua vez ocupa uma área de 2.835 hectares e são extensões nas quais a vegetação natural é utilizada para pastagens de animais bovinos, caprinos e ovinos. Geralmente são áreas em que a vegetação arbustiva e arbórea da caatinga foi retirada para implantação de práticas ligadas a agropecuária. Em muitos casos estas áreas deixam de sere utilizadas pela agricultura o que faz com que a vegetação rasteira se desenvolva como mostra a figura 17, este tipo de vegetação por sua vez serve como pastagem natural.

Figura 17: Área de pastagem natural.

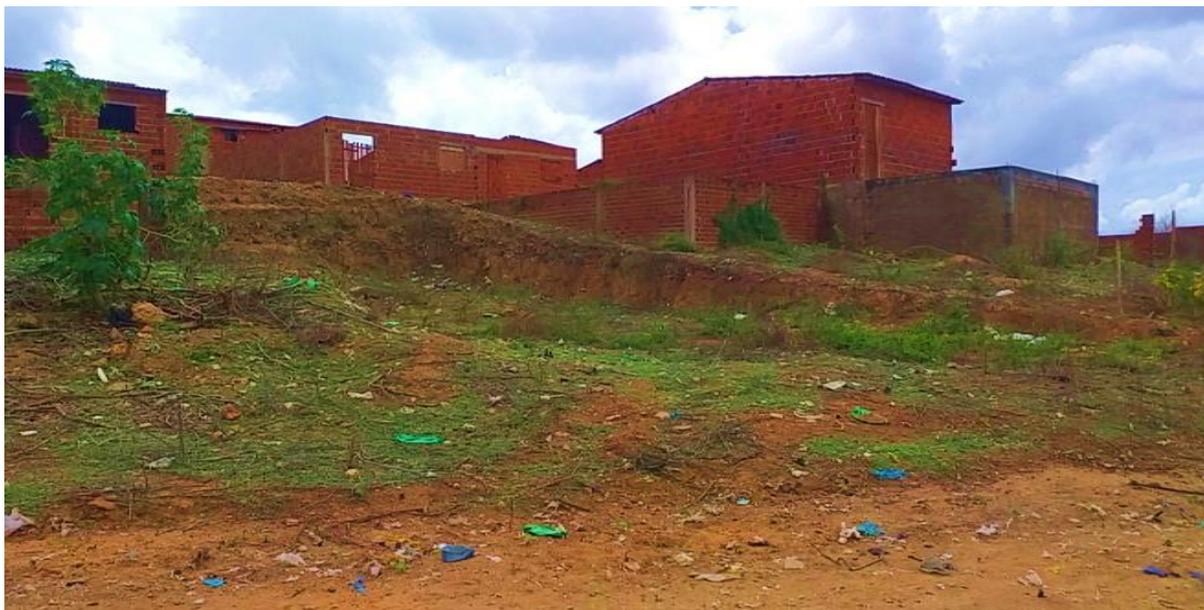
Em locais de construção civil o solo se encontra totalmente desnudo e desprotegido e algumas ocupações são realizadas em encostas. Por fim, vem a área de usos diversificados corresponde a diversas utilizações do solo em um mesmo espaço, por exemplo uma propriedade de 4 hectares destina 2 hectares para lavoura temporária, 1 hectare para lavoura permanente e 1 hectare para pastagem de animais.

Figura 19- Área da zona urbana com solo exposto.

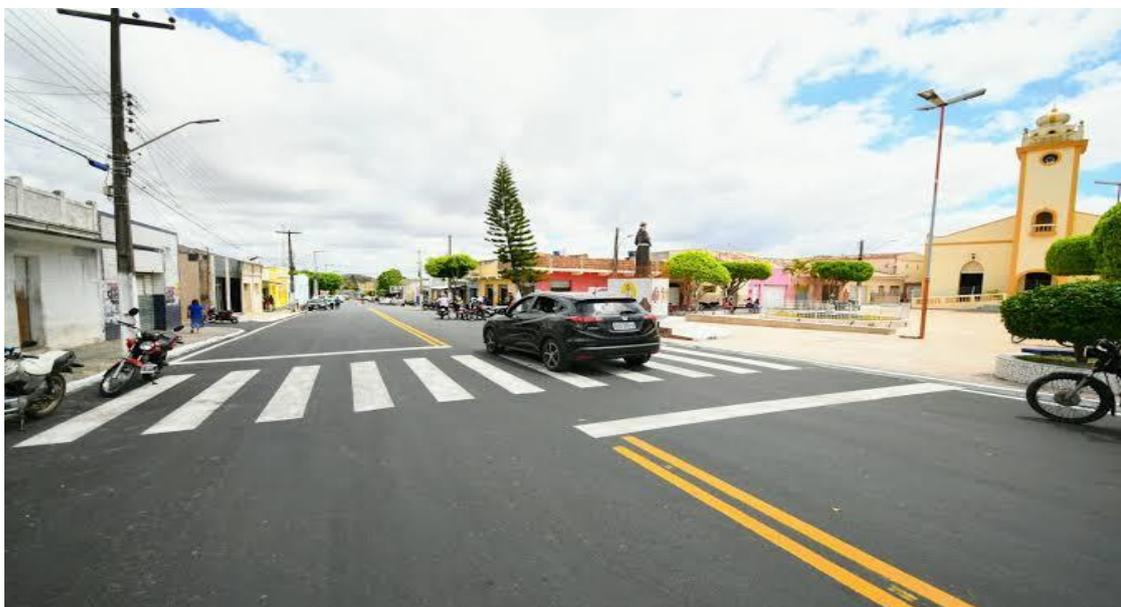
Figura 20: Solo impermeabilizado.

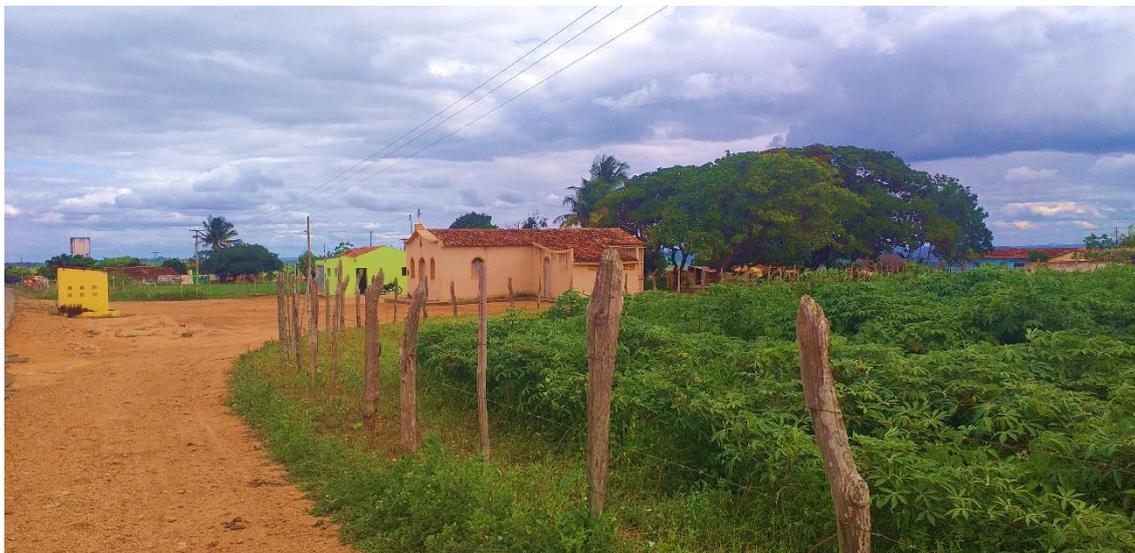
Figura 22: Sítio Lagoa Salgada, zona rural do município.

Ponto 02: é inserido no sítio Lagoa Salgada, na formação Serra dos Martins no Planalto da Borborema. Com relevo de topo tabular típico da FSM, um solo também característico da formação é o latossolo predominante na área.

Não foi identificado processos erosivos no local pois apresenta baixa declividade.

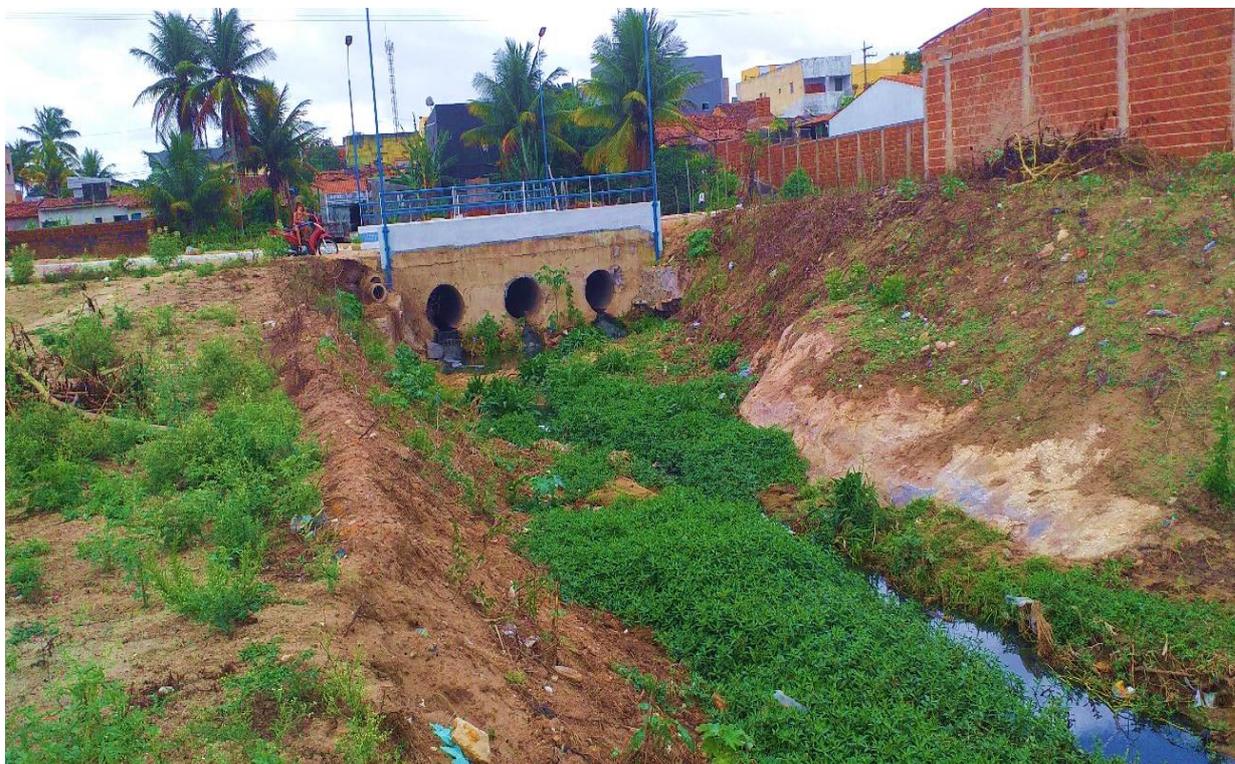
Figura 23: Esgoto a céu aberto no centro da cidade.

Ponto 03: localizado na zona urbana do município. Segundo o IBGE (2018), encontra-se na unidade da (FSM) entretanto, é notável a presença de alguns afloramentos (blocos) expostos na superfície, dependendo sobretudo da escala do mapa o nível de precisão oscila, portanto, esta área pode ser pertencente ao complexo Serrinha Pedro-Velho, apresentando um solo raso. Localizado em uma área de feição tabular no topo do Planalto da Borborema, o local apresenta um corte incisivo na superfície (cerca de 2,5 a 3 metros) para passagem de um esgoto a céu aberto, esta modificação posteriormente irá mexer com o equilíbrio geomorfológico do ponto.

O uso da terra através da instalação do esgoto a céu aberto gera por si só uma degradação ambiental nítida realizada pela deposição de dejetos e coliformes fecais poluindo o solo quimicamente. Foi realizada também a retirada da vegetação para ocupação e construção de casas, inclusive, a menos de 2 metros da área onde foi realizado o corte se encontra uma casa na qual futuramente poderá ter problemas provocados por esse corte.

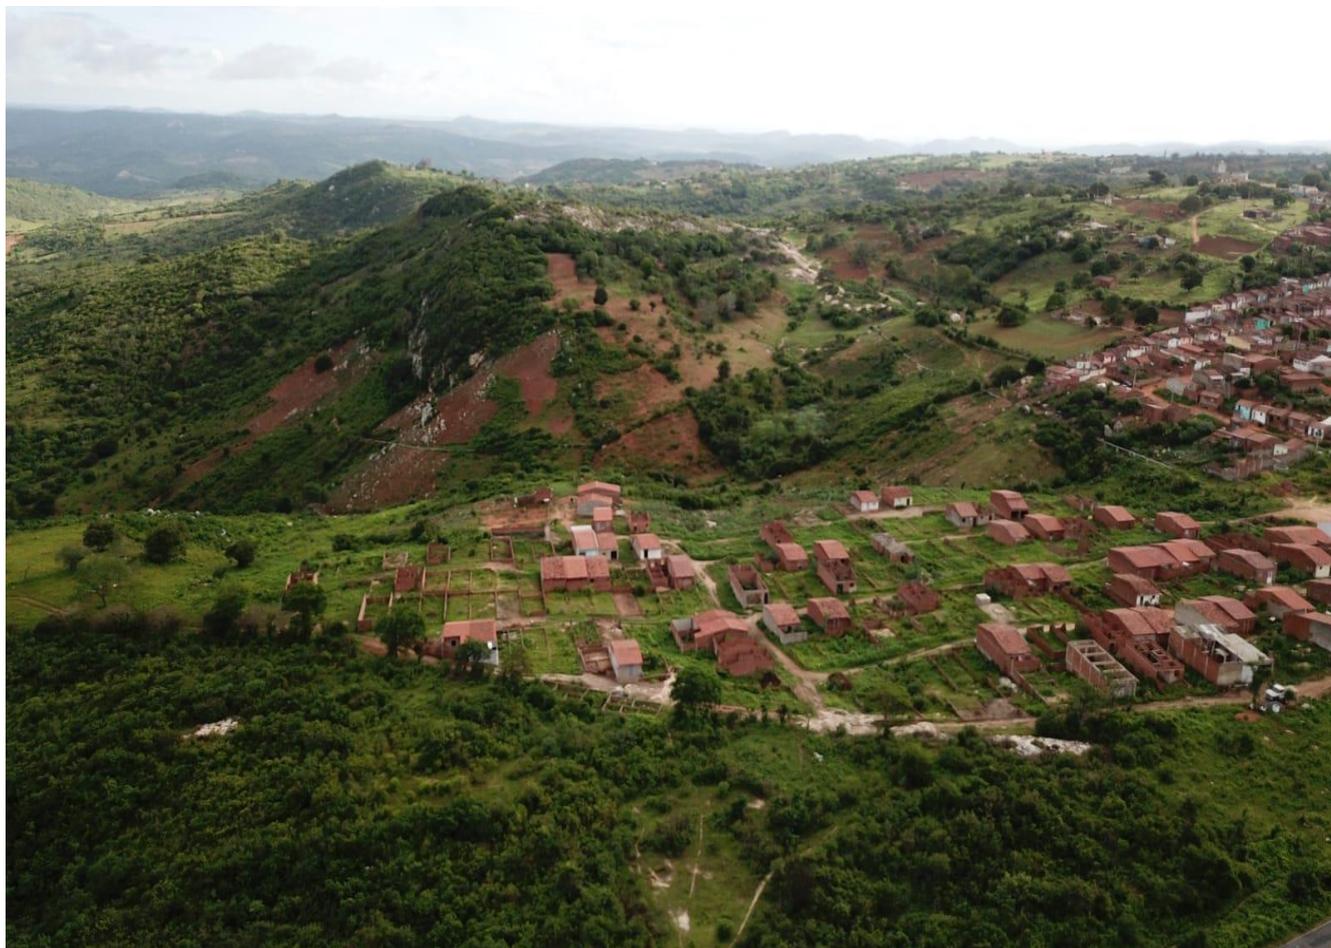
Figura 24: Fotografia aérea do conjunto Benjamim Gomes, zona urbana.

Ponto 04: localizado na zona urbana, está inserido na unidade litoestratigráfica do complexo Serrinha Pedro Velho, unidade 3, se encontra na encosta sul da serra de Cacimba de Dentro se trata de uma encosta côncava com cerca de 20% á 45% de declividade, na parte mais baixa da encosta foi encontrado também um corpo hídrico.

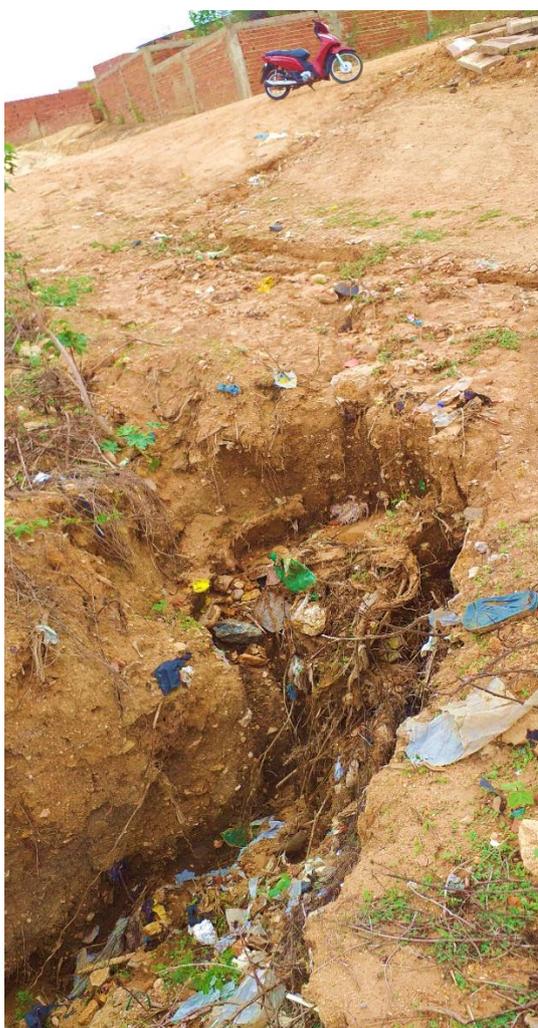
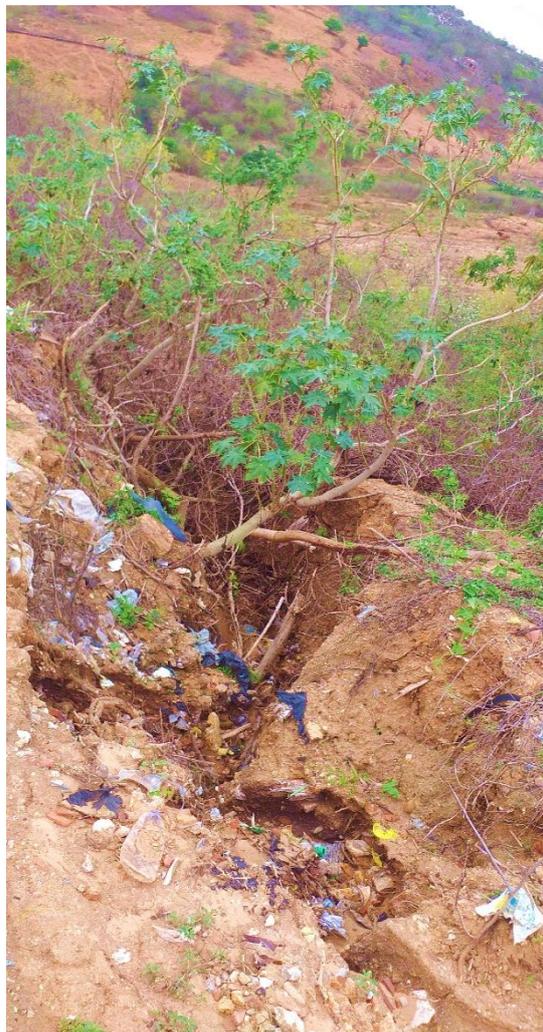
Figura 25: Início da ravina localizada no conjunto Benjamim. **Figura 26:** Ravina com indícios de fluxo superficial recente.

Diante do trabalho de campo foi detectado a presença de processos erosivos no ponto coletado, pequenos sulcos e uma ravina com cerca de 1 metro de largura, 1 metro de profundidade em alguns pontos, e um comprimento de mais de 15 metros de extensão sobre a encosta, também foi possível visualizar evidências de fluxos superficiais, vários sedimentos que inclusive foram contidos por barreiras que moradores locais construíram para deter o fluxo.

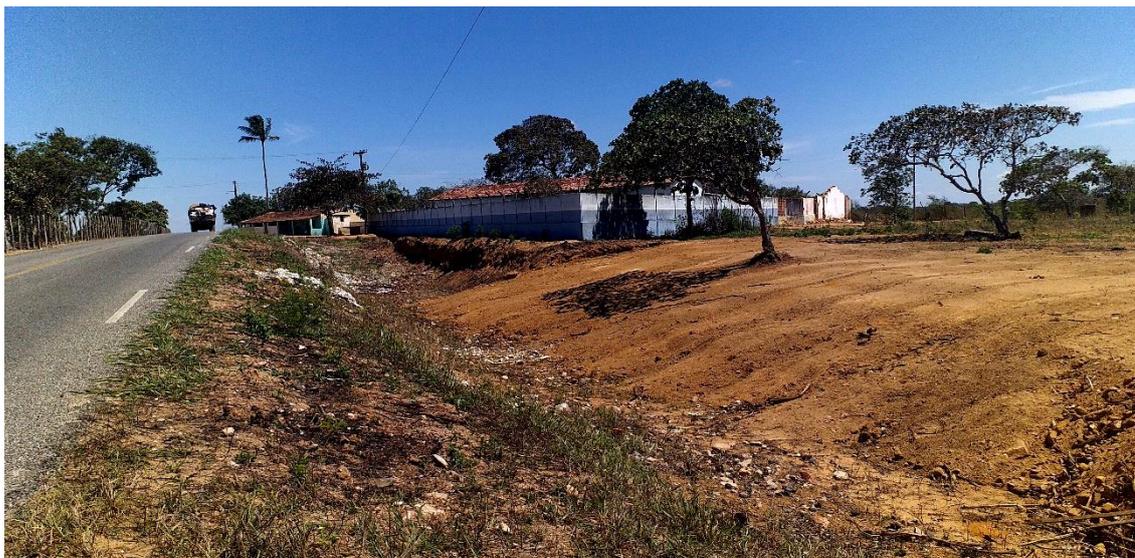
Figura 27: Sítio Barreiros II, Zona rural.

Ponto 05: localiza-se na zona rural Sítio Barreiros II. Apresenta a unidade litoestratigráfica da formação serra dos Martins, unidade geomorfológica do planalto da Borborema, o relevo deste ponto é caracterizado como uma superfície Plana. O solo é bem desenvolvido, característico da estratigrafia da área que é ocupada por algumas casas de moradia e uma escola próxima a uma encosta descoberta.

No campo realizado não foram encontrados processos erosivos lineares no local pois naturalmente a área não apresenta fatores condicionantes naturais atuantes para promover a erosão, entretanto os tipos de ocupação antrópicas geraram modificações no relevo e na dinâmica do ponto, além também da retirada da vegetação deixando o solo totalmente exposto e desprotegido o que futuramente pode acarretar a presença de erosão na encosta descoberta e no solo no entorno gerando um cenário preocupante para as pessoas que por exemplo frequentam a escola como mostra a figura 27.

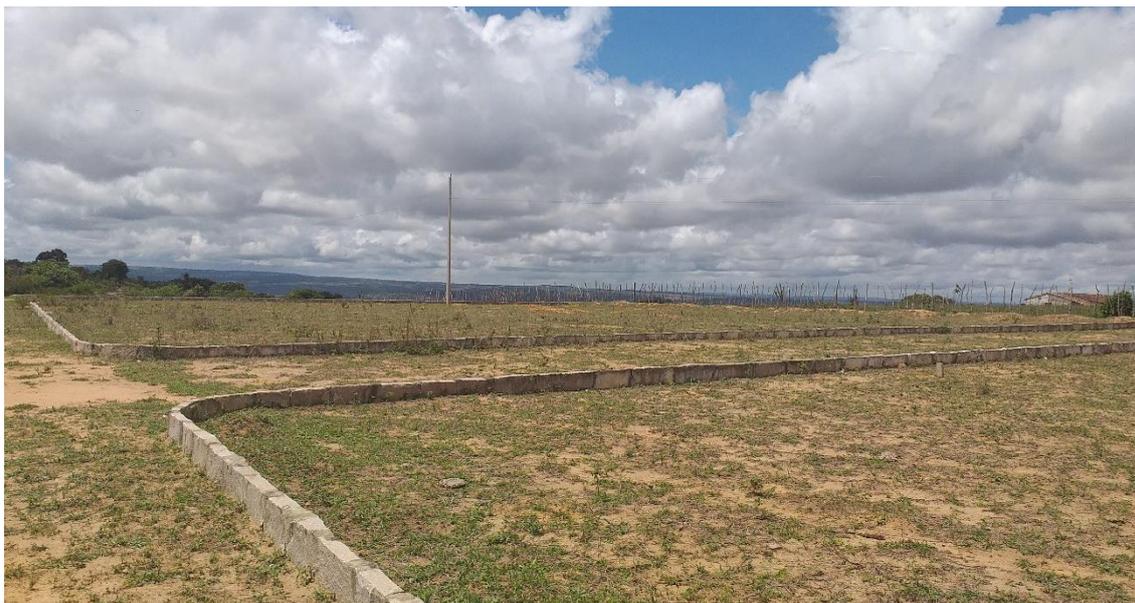
Figura 28: Loteamento na zona urbana do município.

O local não apresenta feições erosivas por sua condição natural de relevo plano sem declividade o que resulta em menos fluxo de escoamento superficial, entretanto o fato da retirada da vegetação deixando o solo desnudo já é um fator acelerante para o surgimento de erosão, a dinâmica de ocupação do local após a construção dos empreendimentos imobiliários também pode acarretar problemas ambientais se o uso da terra e a ocupação se desenvolverem de maneira indevida.

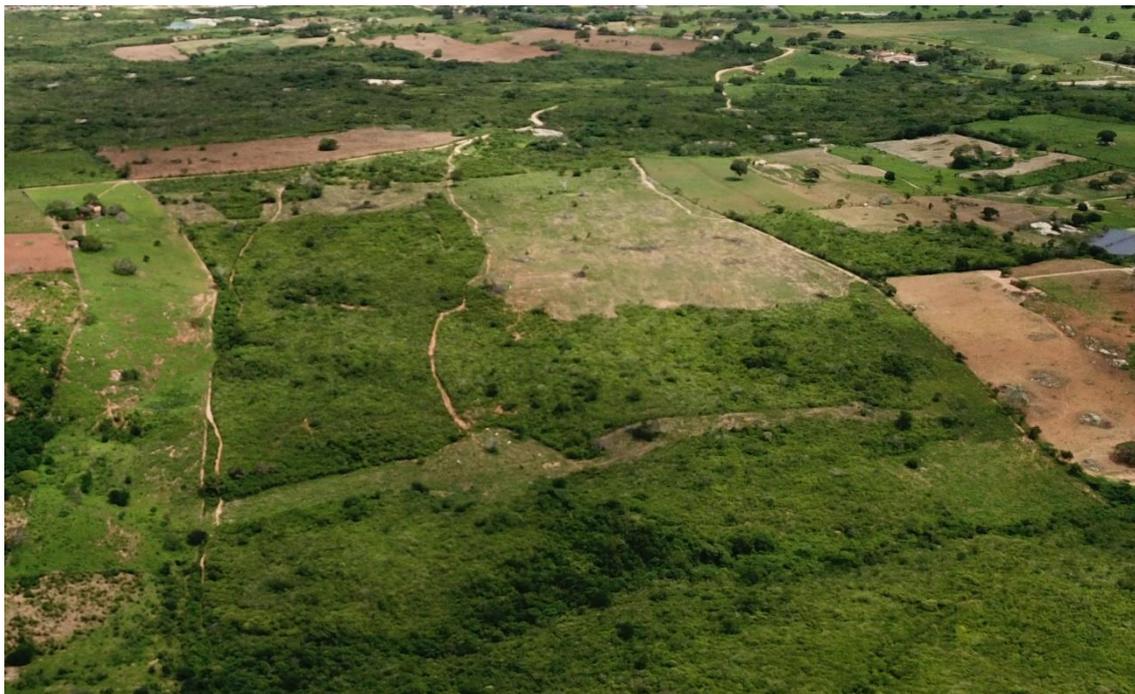
Figura 29: Fotografia aérea do sítio Mium.

Ao realizar o trabalho de campo não foram encontrados processos erosivos no local, exceto no local utilizado para o trajeto de pessoas onde foram encontrados pequenos sulcos ocasionados pela compactação do solo através do trajeto de pessoas, animais e veículos, um solo compactado possui dificuldades no processo de infiltração da água o que resulta em um aumento das taxas de escoamento superficial que por sua vez contribui para a formação de pontos de erosão. As áreas utilizadas para agricultura também se tornam propícias a uma erosão acelerada já que o local naturalmente não possui fatores condicionantes a erosão.

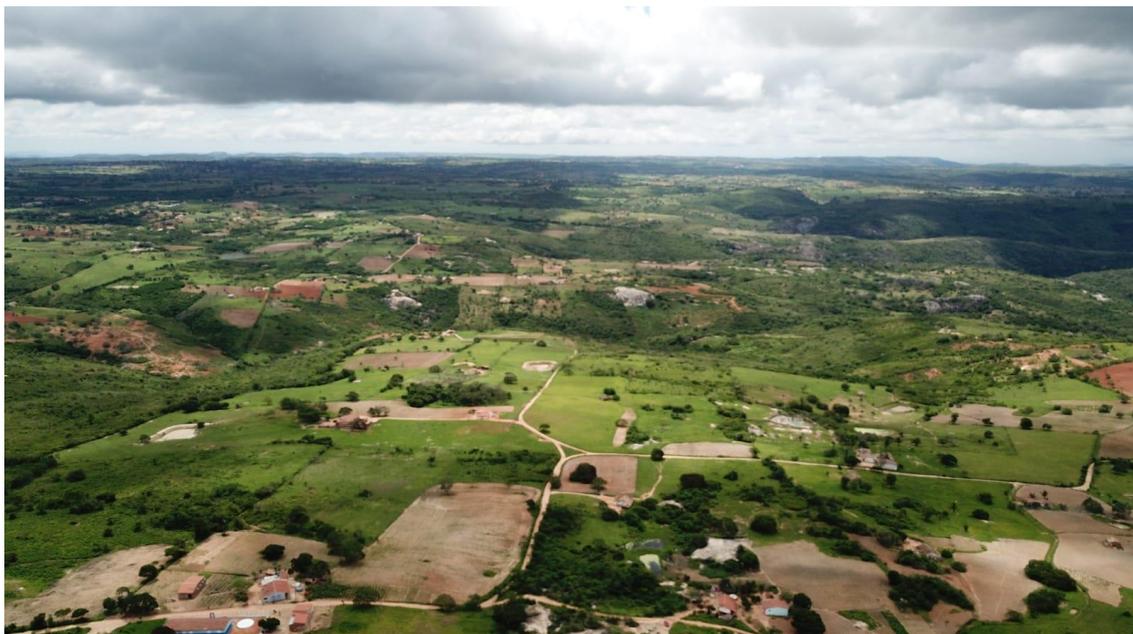
Figura 31: Fotografia aérea do sitio TrêsLagoas.

Ponto 10: é localizado na zona rural no sítio Três Lagoas, pertence a unidade estratigráfica do complexo Serrinha Pedro Velho (NP3), inserido no planalto da Borborema, com relevo de topo plano com encostas côncavas de declividade entre 8% e 12% na parte do modelado mais mamemolar de neossolo litólico.

Na parte do topo da Serra não são encontrados processos erosivos pois se trata de uma área plana com cobertura de vegetação média o que protege o solo contra os processos, entretanto, nas encostas com dissecação mais forte é possível visualizar alguns sulcos e pequenas ravinas em estágio inicial originadas justamente pela declividade e os tipos de uso, algumas áreas de encostas são usadas para cultivo de lavouras temporárias que por sua vez resulta em um solo desnudo e desprotegido.

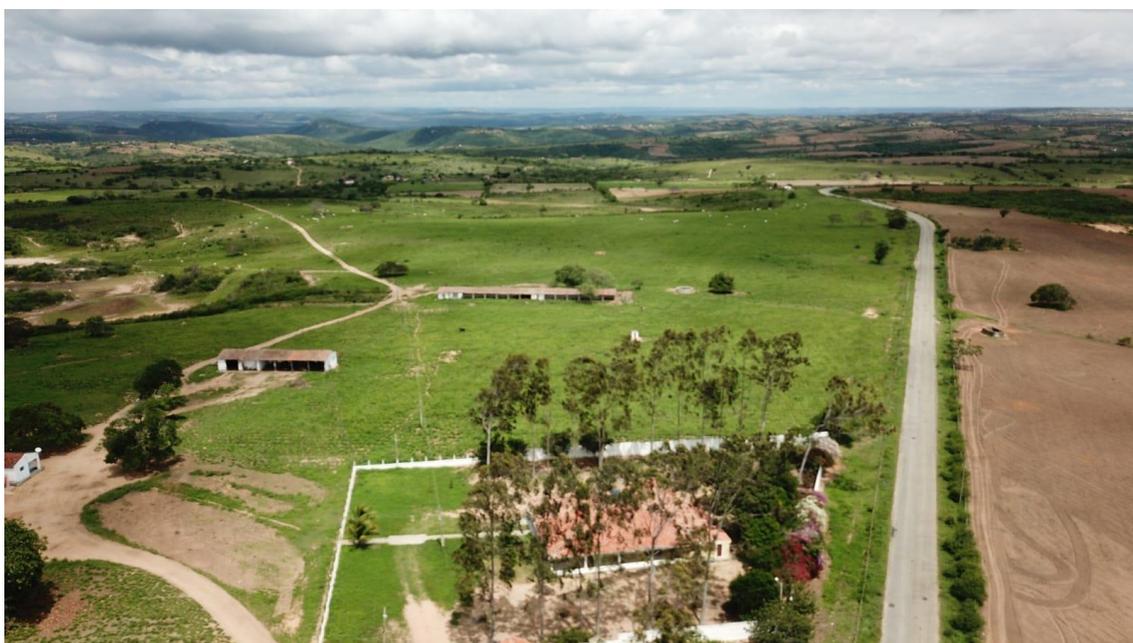
Figura 34: Fotografia aérea da zona rural de Barreiros II.

Ponto 12: é inserido na zona rural do distrito de Logradouro, possui a unidade estratigráfica da formação Serra dos Martins, unidade geomorfológica do Planalto da

Não foram encontradas feições erosivas devido a boa cobertura vegetal do solo e a baixa declividade, dois fatores relevantes para condicionar a erosão no município. Entretanto na imagem ao lado do ponto coletado é perceptível que o solo exposto devido aração da terra para agricultura tornou este terreno mais suscetível a erosão justamente por não possui cobertura vegetal, isso enfatiza que uso e ocupação da terra é um fator determinante ao se analisar a suscetibilidade erosiva em um local.
