UNIVERSIDADE ESTADUAL DA PARAÍBA

**MAPEAMENTO DE SUSCETIBILIDADE Á PROCESSOS EROSIVOS NO
MUNICÍPIO DE CACIMBA DE DENTRO-PB.**

Trabalho de Conclusão de Curso
versão monografia da graduação em
Licenciatura em geografia da
Universidade Estadual da Paraíba, como
requisito parcial à obtenção do título de
graduada em geografia.

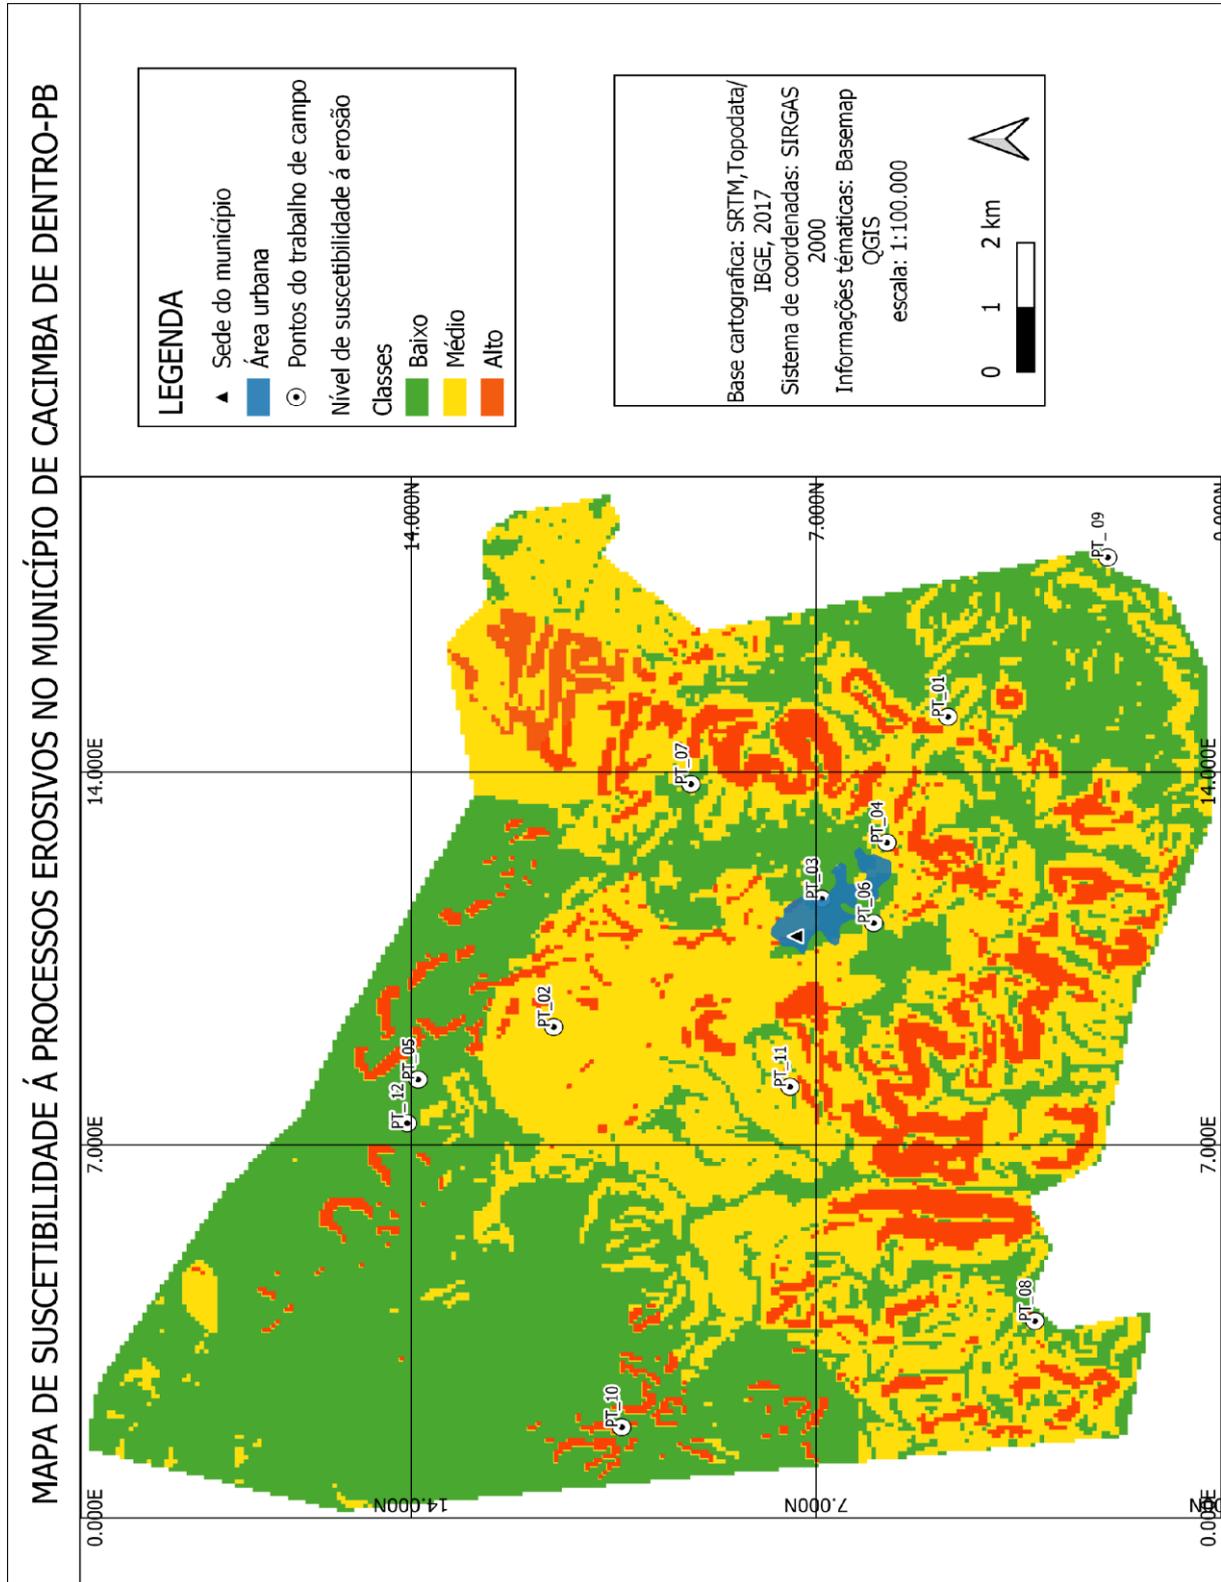
Figura 36: Mapa de Suscetibilidade a processos erosivos no município de Cacimba de Dentro-PB.

Os pontos 01, 02, 04, 08, 09, 10 e 11 estão localizados justamente nessas áreas de alta e média suscetibilidade, onde foram encontradas feições erosivas como sulcos e ravinas, o que apenas confirmou o que estava explícito na figura 36, que estes processos estão acontecendo nesse cenário. As Figuras 25, 26, 30, 32 e 33 expõem claramente a presença das feições erosivas nesse âmbito.

As áreas de alta suscetibilidade erosiva são justamente as áreas com declividade de 45% a mais de 75%. A combinação de um relevo declivoso e uso da terra envolvendo as práticas de agricultura, pecuária, criação de animais, retirada da vegetação nativa tornaram estes locais intensamente mais propícios a erosão. É importante ressaltar que o uso da terra incorreto acelera o processo erosivo e que em alguns pontos ocorre a erosão natural e as ações antrópicas intensificam ainda mais este processo.
