**ANÁLISE DE MOVIMENTOS DE MASSA PRETÉRITOS E DA POSSIBILIDADE DE
EVENTOS FUTUROS EM TRECHOS DA RODOVIA PB-105 ENTRE O DISTRITO
DE RUA NOVA (BELÉM-PB) E A CIDADE DE BANANEIRAS-PB**

Trabalho de conclusão de curso (Artigo Científico), apresentado à coordenação do Curso de Licenciatura Plena em Geografia pela Universidade Estadual da Paraíba – Campus III.

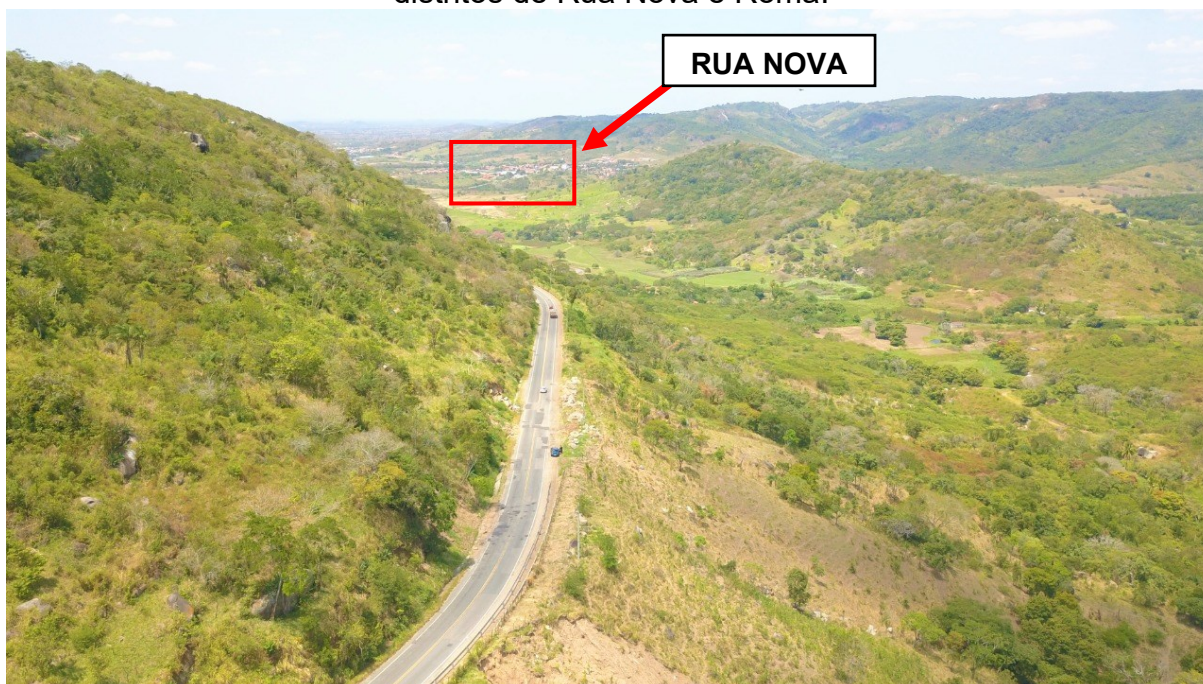
Figura 8: Fotografia aérea de trecho da Rodovia PB-105 cortando vertente, entre os distritos de Rua Nova e Roma.

Os pontos onde ocorreram os movimentos de massa são cortes de solo e de rochas presentes em grande parte do percurso da rodovia PB-105, no trecho estudado. Ao sofrerem cortes, assim sofrendo mudanças nas suas características naturais, as vertentes onde se localiza a citada rodovia passaram a ter taludes com declividade elevada e até totalmente verticais, e, por esse motivo, essa região se tornou mais suscetível aos movimentos gravitacionais de massa (figura 8).

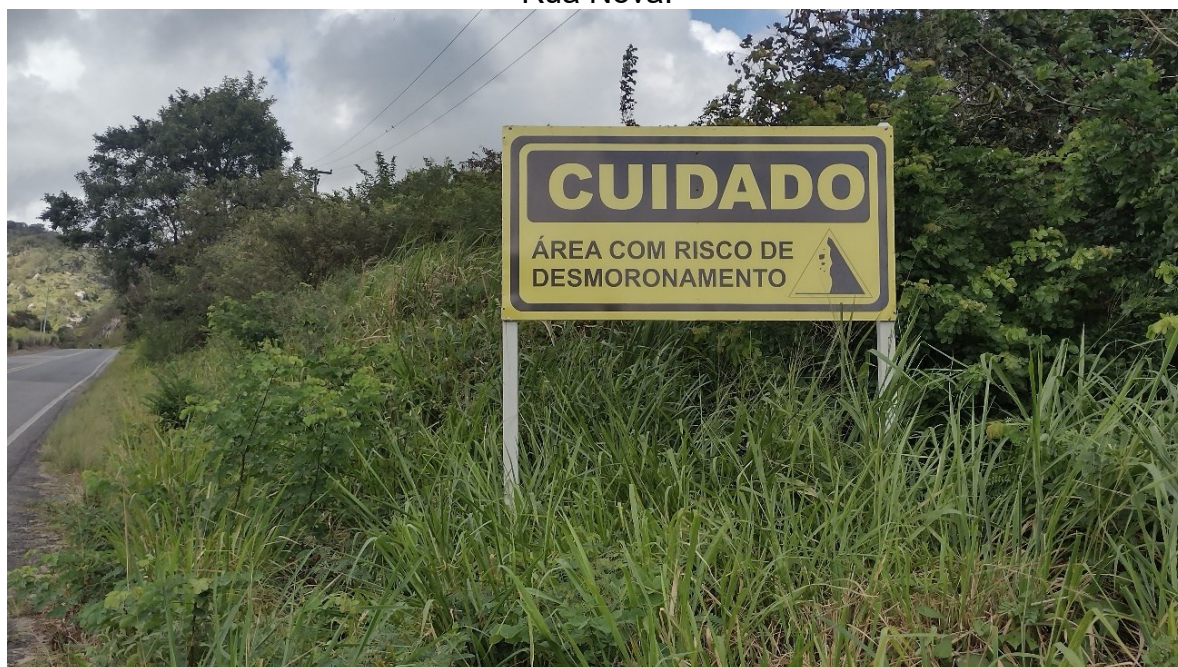
Figura 10: Placa de sinalização de área de risco localizada próxima ao distrito de Rua Nova.

As placas de sinalização instaladas pelo Departamento de Estradas de Rodagem da Paraíba (DER-PB), após os movimentos ocorridos este ano, estão presentes na parte do trajeto entre os distritos de Rua Nova e Roma (figura 10), que é onde a pesquisa constatou ser a área mais crítica, ou seja, onde existem mais cicatrizes e possibilidade de eventos futuros (figura 9). Entre Rua Nova e Roma, foram mapeadas 13 áreas de cicatrizes e 14 de chance de eventos futuros, enquanto entre Roma e a cidade de Bananeiras-PB, existem 9 áreas de cicatrizes e 9 de possibilidade de eventos futuros.

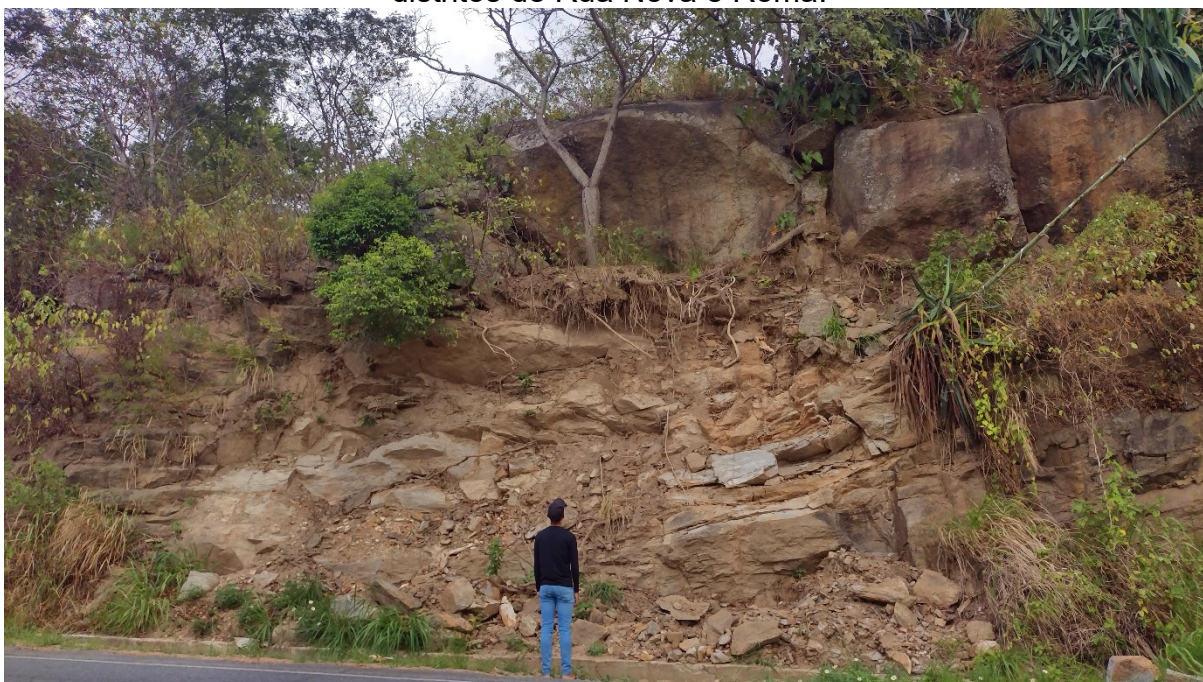
Figura 12: Cicatriz de queda de blocos encontrada na Rodovia PB-105, entre os distritos de Rua Nova e Roma.

menores, as rochas que despencaram apresentam as mesmas características de outras quedas do percurso, como, por exemplo, fragmentação excessiva e rochas suscetíveis e deterioradas pelo intemperismo (figura 12). Algumas das rochas da cicatriz apresentam foliação típica de rochas metamórficas que possibilitou a queda pelo deslocamento das camadas.

As rochas dessa cicatriz, por estarem deterioradas, podem gerar outras quedas pequenas. Além disso, existem rochas em evidência e algumas escondidas pela vegetação localizadas sobre a cicatriz, onde se encontram sobre solo e sobre as rochas intemperizadas, podendo ser alvos do processo de rolamento, uma vez que estão com uma base de sustentação instável.

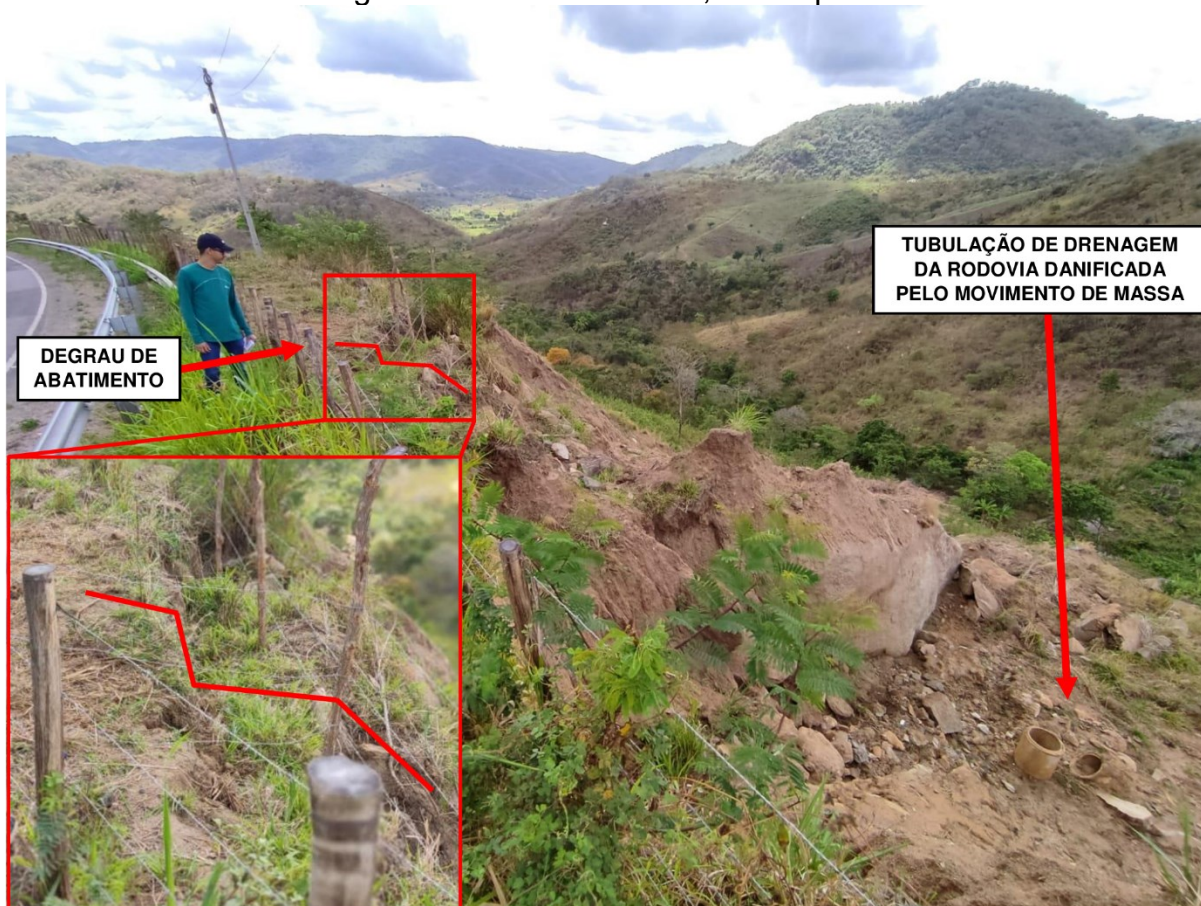
Figura 14: Cicatriz de movimento de massa do tipo escorregamento rotacional identificada na margem da Rodovia PB-105, município de Bananeiras-PB.

Ainda entre as coordenadas citadas, foram encontrados um movimento de escorregamento translacional com características comuns e um escorregamento rotacional. No que se refere ao rotacional, foi localizado no lado oposto aos movimentos ocorridos na rodovia e foi identificado pela superfície côncava para cima e por um degrau de abatimento que desnivelou o solo (figura 14).

A cicatriz de escorregamento rotacional está próxima à Rodovia PB-105 e o movimento pode ter sido influenciado pela água que veio do outro lado da rodovia por um mecanismo de escoamento de águas pluviais, pois, abaixo da cicatriz, foram encontrados tubos de concreto que cederam junto ao movimento da encosta.

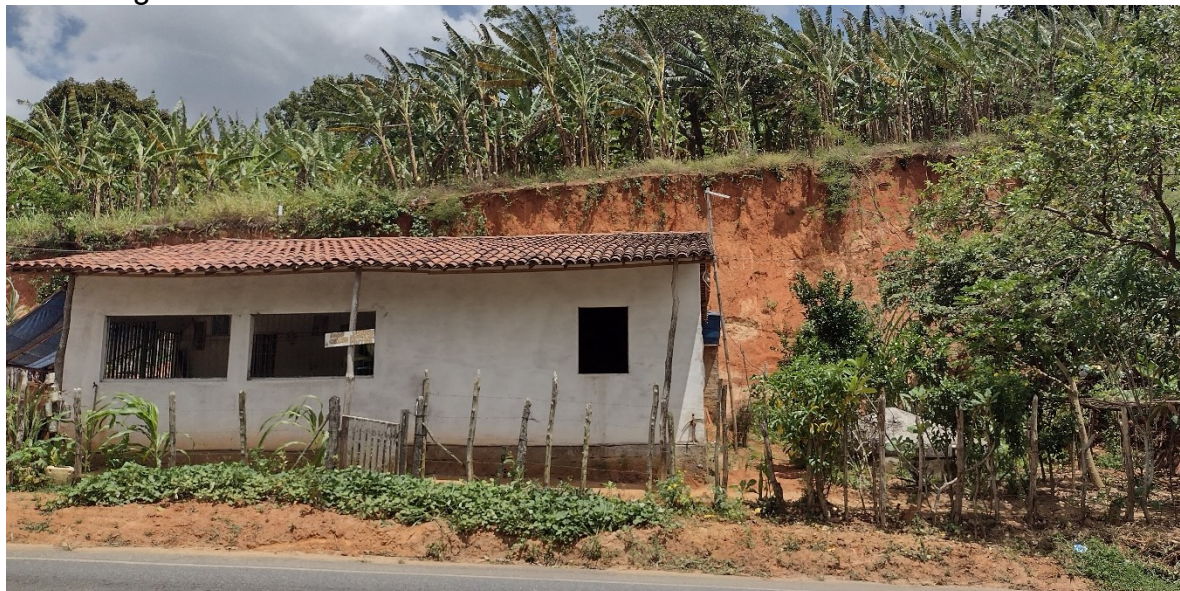
Figura 18: Chance de movimento de massa futuro em local habitado.

Nas coordenadas 6°45'22.0"S, 35°35'28.2"O, ponto 6 no mapa da figura 9 (p. 23), uma área específica e única no percurso, onde houve corte da encosta, foi possível identificar que existe um ponto de chance de ocorrer um movimento de massa sobre um local habitado (figura 18). Trata-se de uma casa que pode ser atingida por uma massa de solo com altura superior à da residência. Caso haja um movimento que

carregue parte considerável da massa de solo, pode haver dano à residência ou atingir os seus moradores.

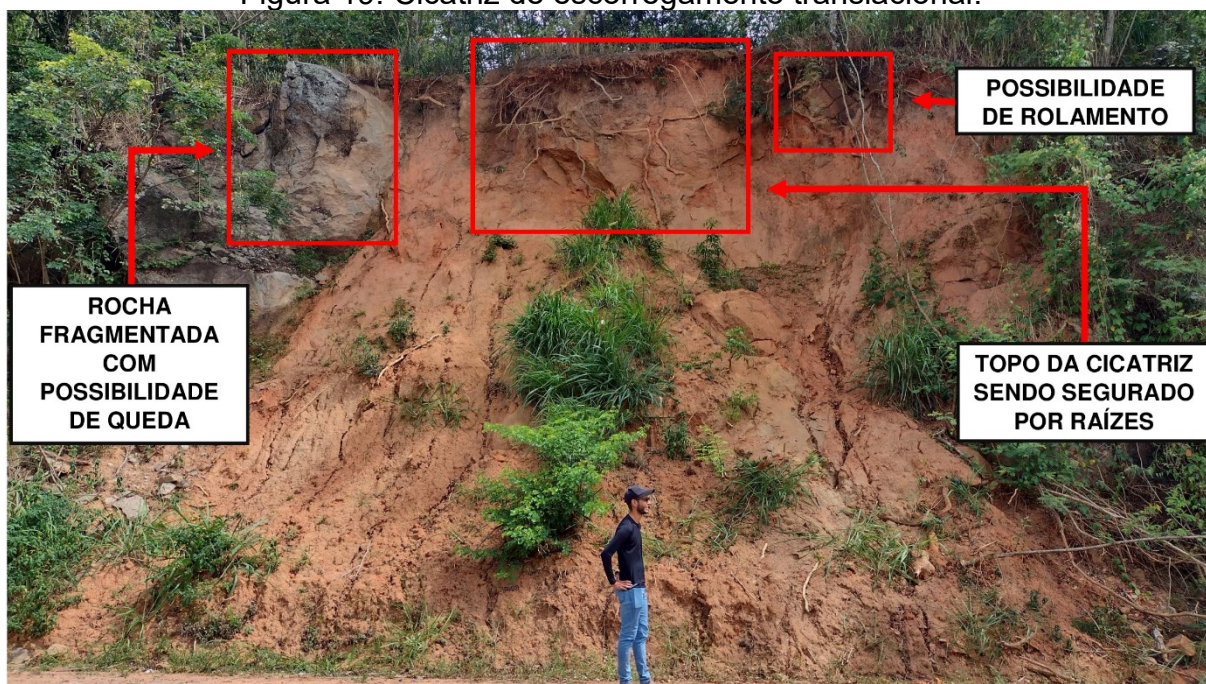
Figura 19: Cicatriz de escorregamento translacional.

Na área das coordenadas $6^{\circ}45'14.1''S$, $35^{\circ}37'34.1''O$, ponto 7 da figura 9 (p. 23), há uma cicatriz de um escorregamento translacional (planar) (figura 19). O movimento ocorreu por causa do aumento da pressão nos poros do solo provocada pelas chuvas. A superfície de ruptura é plana, o ângulo do corte é alto e a massa de solo movida é significativa, o que torna essa cicatriz uma das maiores encontradas no percurso investigado. No meio dela, existem rochas que deslizaram com o solo. O topo dessa cicatriz, pela razão de a camada mais superficial do solo ter sido segurada pelas raízes da vegetação presente, está para frente, podendo sofrer movimento no próximo período chuvoso.

Existe a possibilidade de haver outro escorregamento planar devido a ser um corte com grande inclinação e com camada de solo espessa, assim como o fato de o local estar desprovido de vegetação, também corrobora a ocorrência de um novo movimento, pois as raízes geralmente seguram o solo e aumentam a resistência ao cisalhamento. A mesma cicatriz ainda está suscetível a rolamento de uma rocha presa ao solo e, ao seu lado esquerdo, existe uma rocha fragmentada que pode gerar uma queda.
