**LEVANTAMENTO DA TAXA DE INFILTRAÇÃO DE ÁGUA DO SOLO PARA O
MONITORAMENTO DE REVITALIZAÇÃO EM NASCENTE HÍDRICA NO
MUNICÍPIO DE ITAPOROROCA -PB**

Trabalho de conclusão de curso (Artigo Científico), apresentado à coordenação do Curso de Licenciatura Plena em Geografia pela Universidade Estadual da Paraíba – Campus III.

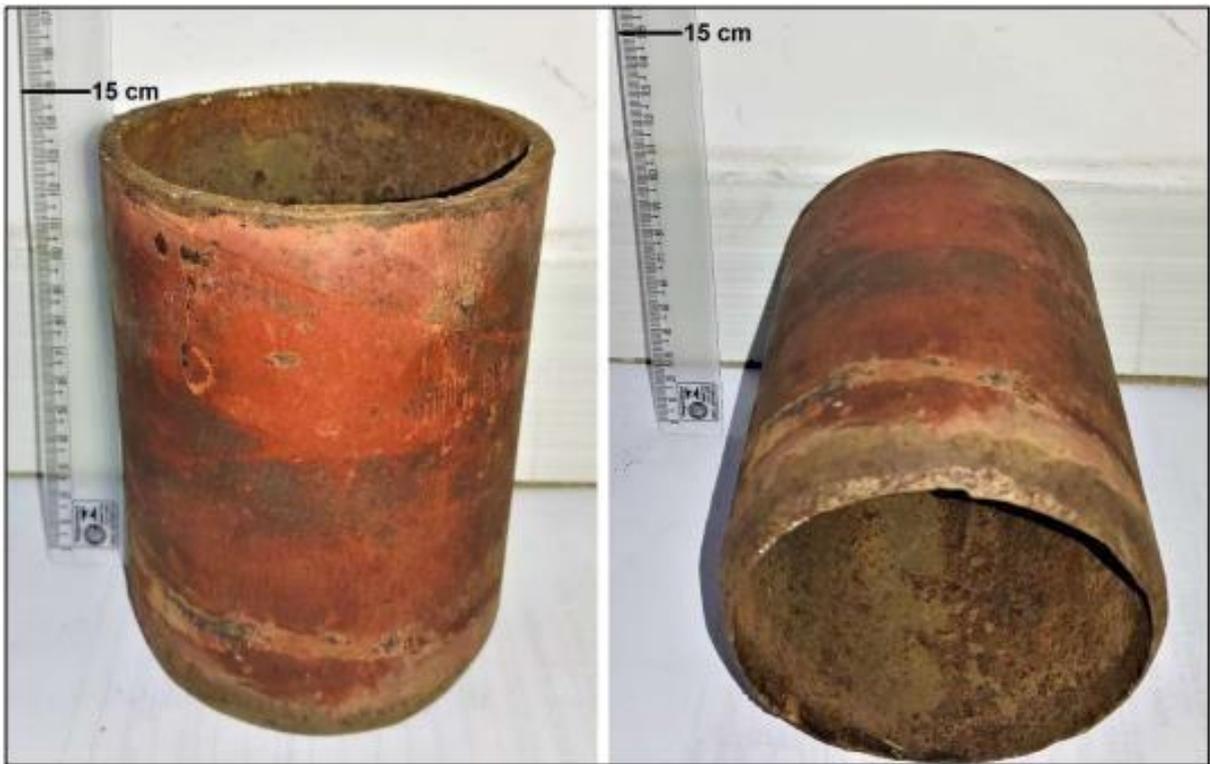
Para a realização da análise da taxa de infiltração de água no solo em campo, utilizamos um infiltrômetro de único anel, metodologia adaptada por Guerra (1996). Suas dimensões (figura 2) são: 15cm de altura e 10cm diâmetro. Sua estrutura é composta por equipamento cilíndrico de metal, com aparência próxima a um anel, com uma das bases pontiagudas com o intuito de facilitar a entrada no solo.

Figura 3. Infiltrômetro utilizado na realização dos experimentos da pesquisa.

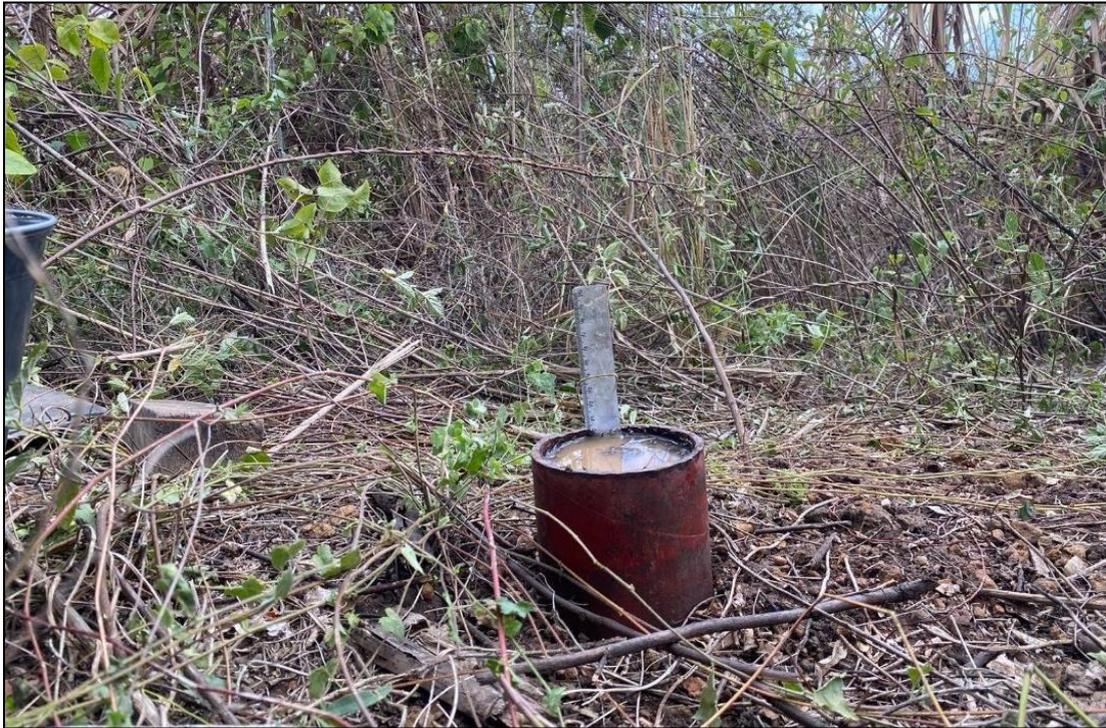
Para marcar a quantidade de água infiltrada durante o experimento foi utilizada uma régua graduada, e em seguida foi adicionada água no interior do cilindro até atingir 10 cm de altura. Sendo assim, foram observadas as variações da infiltração em centímetros em relação ao tempo e os valores anotados em planilha específica.

Figura 4. Infiltrômetro com água e regra graduada durante a realização do experimento.

O infiltrômetro é inserido no solo até chegar a 5 cm de profundidade, tal processo deve ser realizado com precisão para que não ocorra modificação ou alguma alteração na camada superficial do solo. Através dessa metodologia foi possível analisar a quantidade de água absorvida no solo em um determinado período de tempo e obter a taxa de infiltração de água no solo diante das diferentes culturas analisadas.

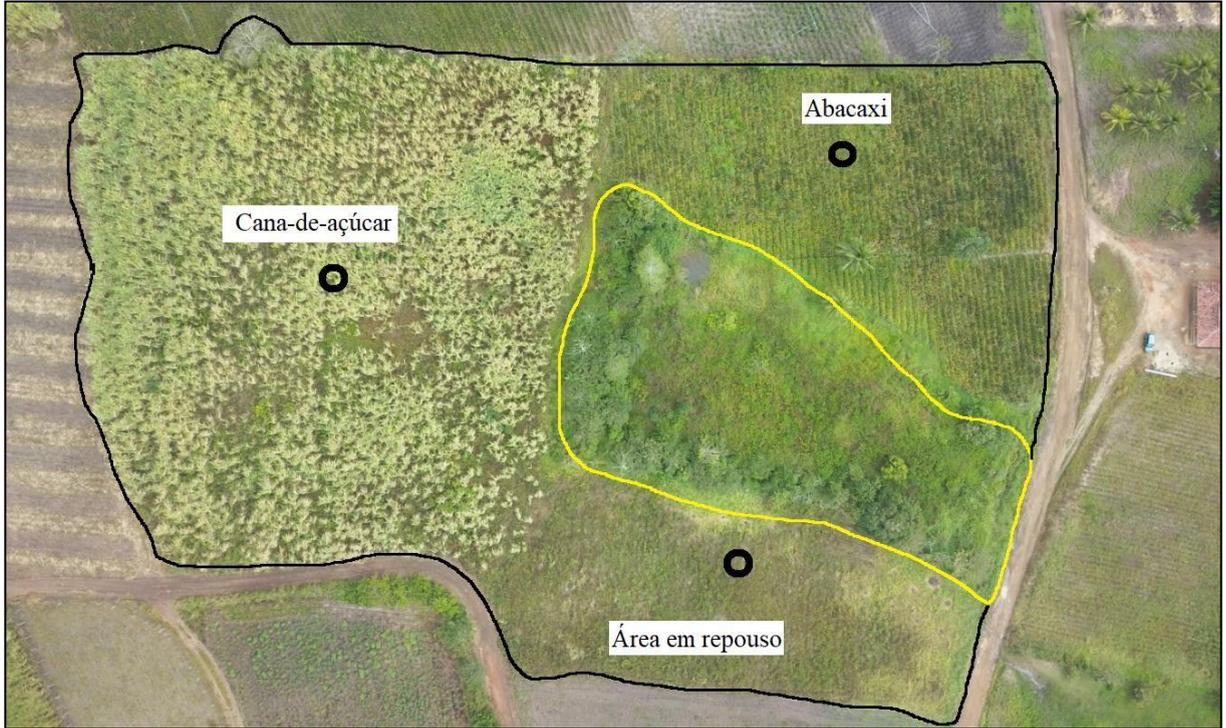
Figura 5. Demonstração da área de recuperação (linha preta), área da nascente (linha amarela) e pontos de realização do experimento (círculos pretos) no sítio Curral Grande no município de Itapororoca-PB.

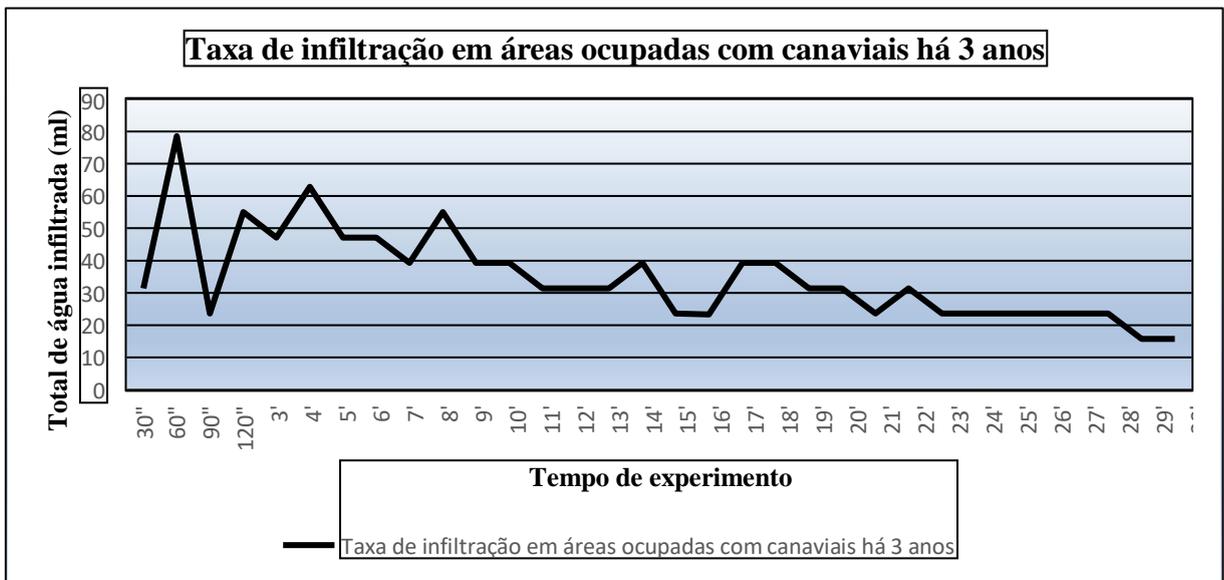
Gráfico 1. Taxa de infiltração em áreas ocupadas com canaviais há 3 anos.

O volume infiltrado de água no solo na cultura de cana-de-açúcar plantada há 3 anos, foi de 1.086,70 ml. A partir dos dados observados fica perceptível um volume baixo de infiltração, esses resultados são influenciados pela inclinação do terreno (figura 6).

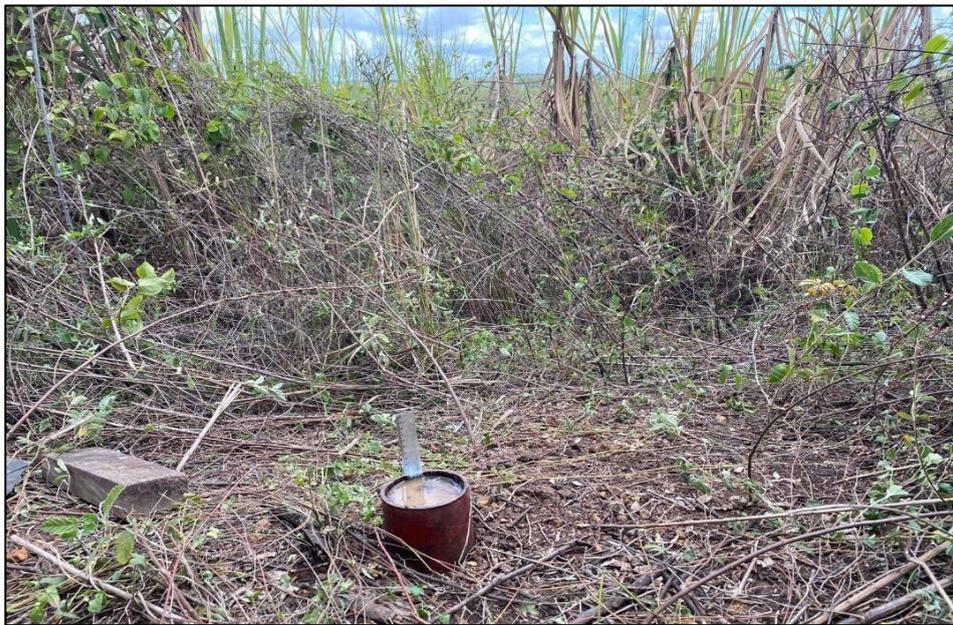
Figura 6. Experimento com infiltrômetro em área de Canavial.

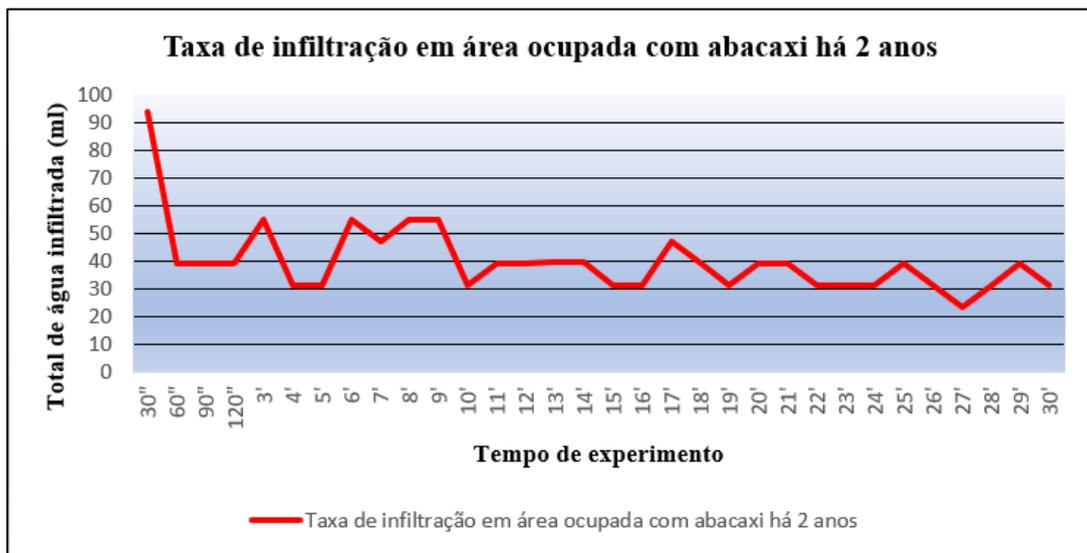
O segundo ponto analisado foi uma área onde está plantada a cultura do abacaxi. O volume infiltrado de água no solo na cultura de abacaxi plantada há 2 anos foi de 1.279,55 ml, como representado no gráfico a seguir:

Gráfico 2. Taxa de infiltração em áreas ocupadas abacaxi há 2 anos.

Realizando um comparativo com parâmetros de um solo em boas condições, os dados obtidos a partir da análise da infiltração de água em cultura de abacaxi se mostrou de forma insatisfatória, uma vez que o local de aplicação do experimento apresentava baixa inclinação (figura 7), fator esse que não contribui para o escoamento de forma rápida da água e conseqüentemente para uma possível menor taxa de infiltração.

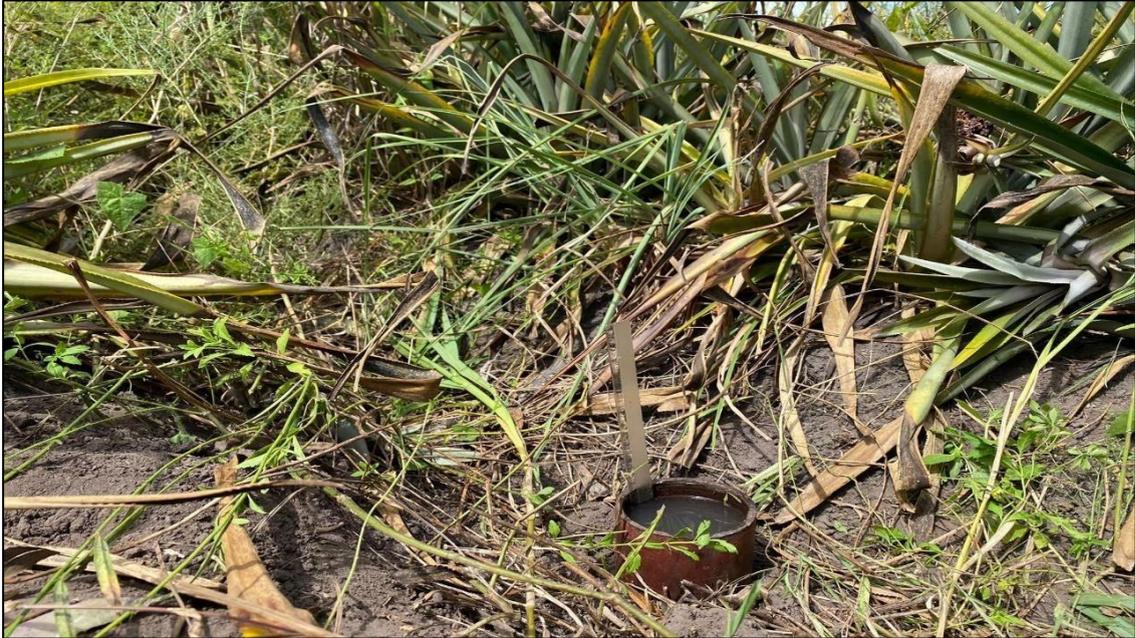
Figura 7. Experimento com infiltrômetro em área de Abacaxi.

Para Sobrinho (2003) na cultura de abacaxi é observada a interferência de alguns atributos ou fatores de solo, especialmente a macroporosidade, o tipo de manejo e o selamento superficial, que induzem a uma baixa infiltração de água. Essa dinâmica conduz para uma grande perda de água, aumentando seu escoamento e contribuindo para a diminuição da infiltração.

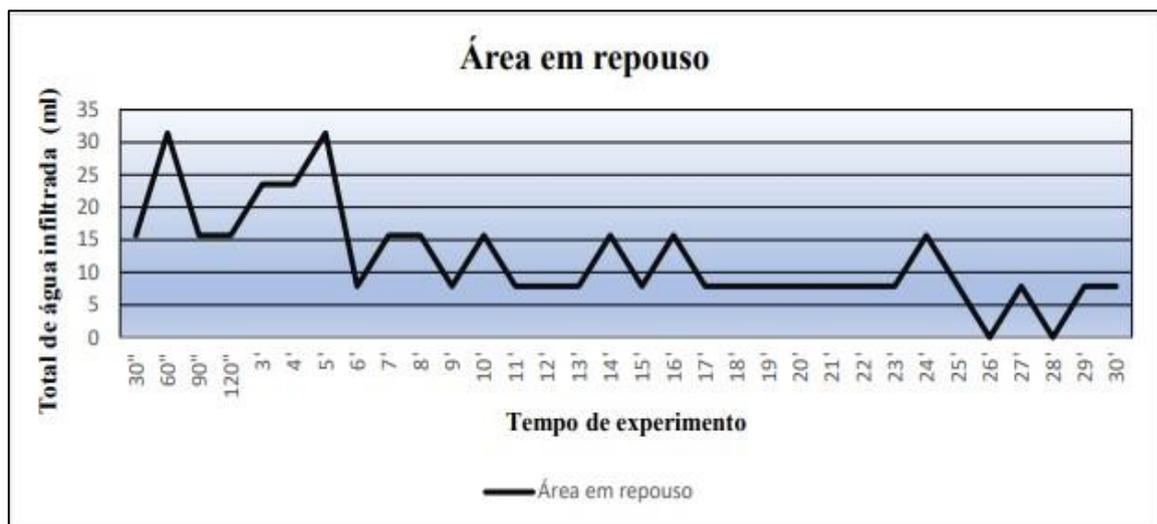
O terceiro ponto analisado foi uma área que estava em repouso. O volume infiltrado de água no solo na área em repouso foi de 384,65 ml e representadas no gráfico a seguir:

Gráfico 3. Taxa de infiltração em área de repouso.

A infiltração nessa área foi bastante baixa, esse fato pode inclusive ser determinado devido as culturas utilizadas no passado e não relatadas pelo dono da propriedade. Apesar de ser uma área em repouso, em estágio inicial de regeneração natural, foi observado uma baixa cobertura vegetal no local e pouca presença de matéria orgânica (figura8). Como resultado disso, o solo que ficou bastante exposto ao sol e aos impactos das gotas de chuva, o que ocasionou o desenvolvimento de uma crosta superficial que dificulta a entrada de água.

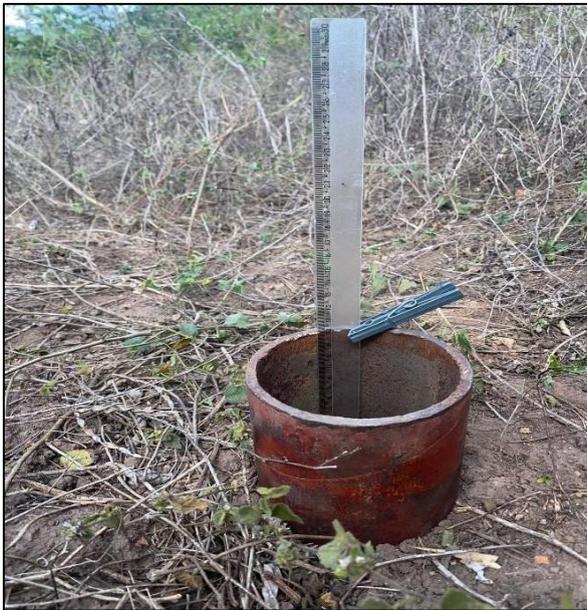
Figura 8A. Experimento na área em repouso.

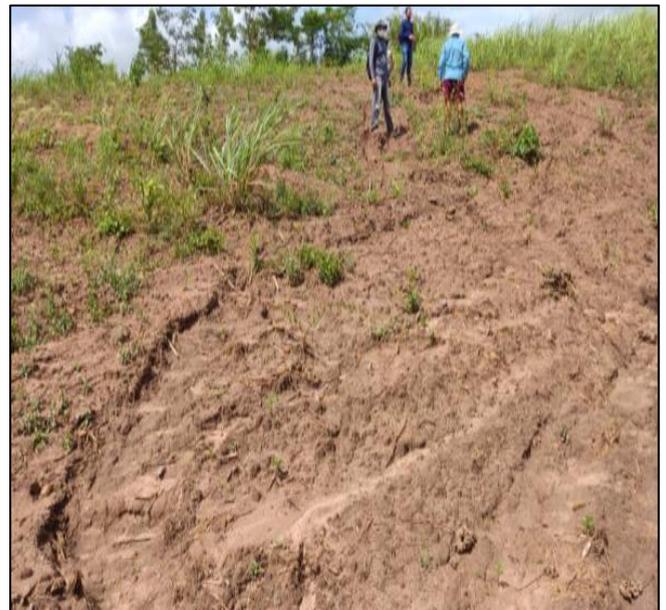
Figura 8B. Área em repouso sem vegetação.

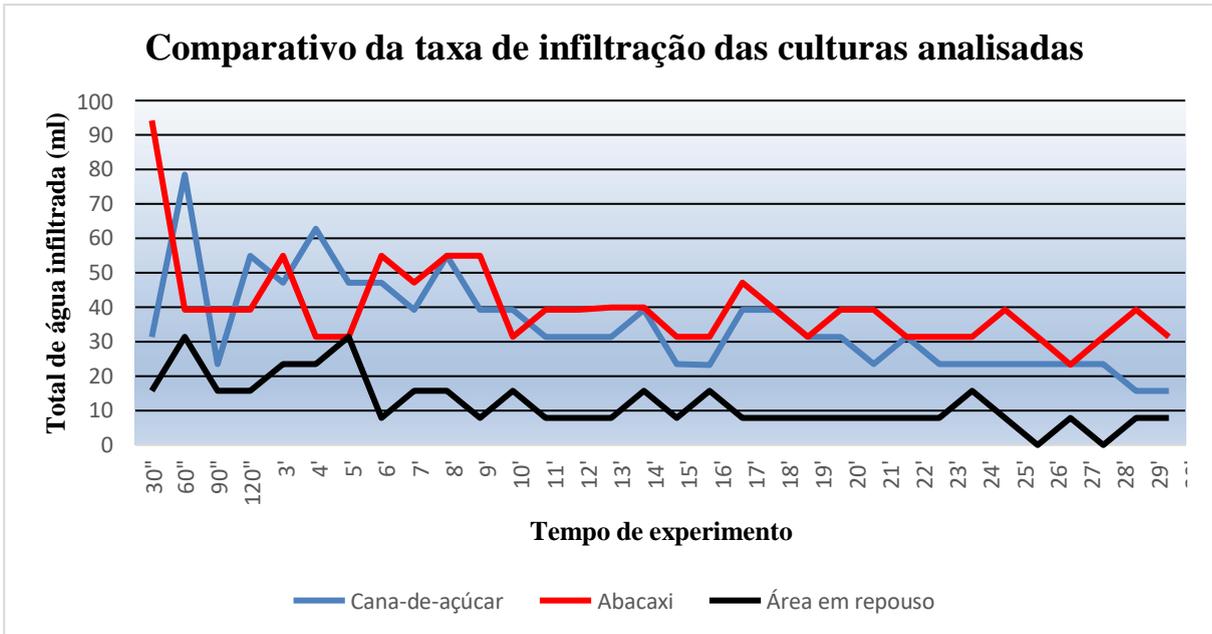
Gráfico 4. Comparativos de taxa de infiltração nas culturas analisadas.

A partir da análise dos três tipos de culturas (cana-de-açúcar, abacaxi e área em repouso) fica nítido que a infiltração se deu de forma distinta nas diferentes coberturas do terreno da área de estudo. O abacaxi teve maior taxa de infiltração de água no solo, seguido da cultura de cana-de-açúcar e por fim da área em repouso, que apresentou menor desempenho.

A diferença pode estar ligadas a diversos fatores, como a estrutura do solo, coberturas vegetais, inclinação do terreno, dentre outras coisas. Todavia, nessa pesquisa específica, fica claro que o tipo de cultura impacta de forma contundente nesses resultados, por exemplo, na cana-de-açúcar devido a compactação do solo por máquinas pesadas que percorrem a plantação, dificultando assim a infiltração de água.

A cultura de abacaxi teve melhor infiltração de água em relação as demais culturas observadas, possivelmente devido o menor fluxo de máquinas pesadas, que só se dá no plantio, e a pouca utilização de agrotóxico pelo produtor, uma vez que, segundo rocha (2022) o uso de herbicidas utilizada no cultivo do abacaxi também influencia no processo da infiltração da água no solo, pois esse agrotóxico dificulta o pleno desenvolvimento da vegetação, diminuindo assim, a formação da matéria orgânica contida no solo. Essa prática, além de diminuir a infiltração, aumenta o fluxo de água na superfície e, em consequência, os processos erosivos.
