**REABILITAÇÃO ESTÉTICA ANTERIOR COM SUBSTITUIÇÃO DE RETENTORES  
INTRA-CANAIS: RELATO DE CASO**

Trabalho de Conclusão de Curso apresentado à Coordenação do Curso de Odontologia da Universidade Estadual da Paraíba, como requisito parcial para obtenção do título de graduado em Odontologia.

**Área de concentração:** Prótese dentária.

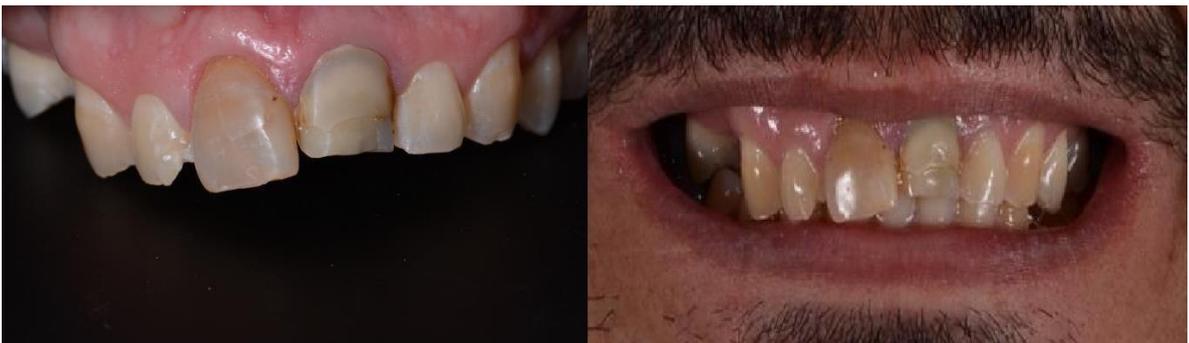
Paciente do gênero masculino, 39 anos, leucoderma, tabagista, compareceu à clínica escola da especialização de prótese no Instituto Oral Clínica – Mossoró/RN. O paciente relatou como queixa principal a estética insatisfatória do seu sorriso (Figura 1). Ao ser realizado o exame clínico intraoral, foi detectado a presença de restaurações diretas extensas em resina composta nos incisivos centrais maxilares (11 e 21) com a anatomia dental desfavorável, como também a cor da restauração incompatível entre os demais dentes.

**Figura 1** - Fotografia do caso clínico inicial com a presença de restaurações extensas em resina composta.

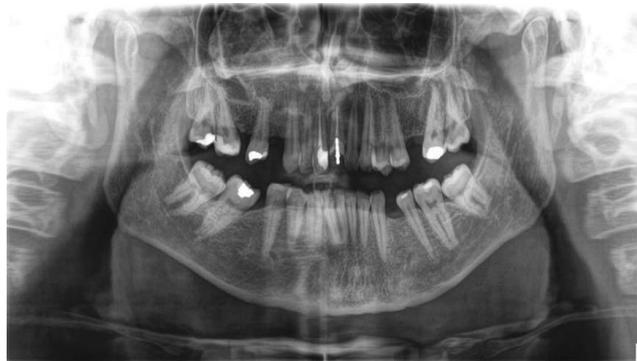
Ao avaliar o exame radiográfico (Figura 2), foi observado que os dentes 11 e 21 eram tratados endodoticamente, porém, o dente 21 apresentava um retentor intracanal metálico mal adaptado, além de uma destruição coronária total. Para um melhor prognóstico foi solicitado um raio-x periapical do dente 21 (Figura 3).

**Figura 2-** Radiografia panorâmica inicial dos dentes 11 e 21.

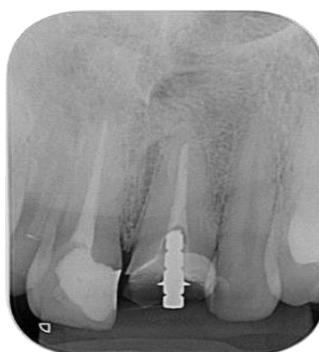
**Figura 3 -** Radiografia periapical evidenciando o retentor intracanal metálico mal adaptado.

Baseado nos achados clínicos o plano de tratamento traçado foi a remoção do retentor intracanal metálico no dente 21 e instalação de pinos de fibra de vidro personalizados nos dois incisivos centrais maxilares. Além de problemas estéticos e funcionais com resoluções protéticas, o paciente apresentava maloclusão, sobremordida e estabilidade da oclusão inadequada. Por esse motivo, se fazia necessário um tratamento ortodôntico prévio a reabilitação.

Houve a necessidade da remoção do pino pré-fabricado de metal devido ao não cumprimento dessas regras, onde foi negligenciada a quantidade recomendada

de material obturador na região apical e a proporção entre altura da coroa e o comprimento radicular do pino, ocasionando a má acomodação do retentor e riscos ainda maiores à integridade dentária do paciente. Além dos pinos fabricados em metal apresentarem características desvantajosas que justificam sua não recomendação e a consideração para retratamento, pelo seu elevado módulo de elasticidade, uma vez que são fabricados com aço inoxidável ou titânio favorecendo um maior risco de falhas catastróficas. E em alguns sistemas, é sugerido o rosqueamento do pino na dentina para aumentar a retenção, prática que pode resultar em trincas dentárias (Muniz et al., 2010).

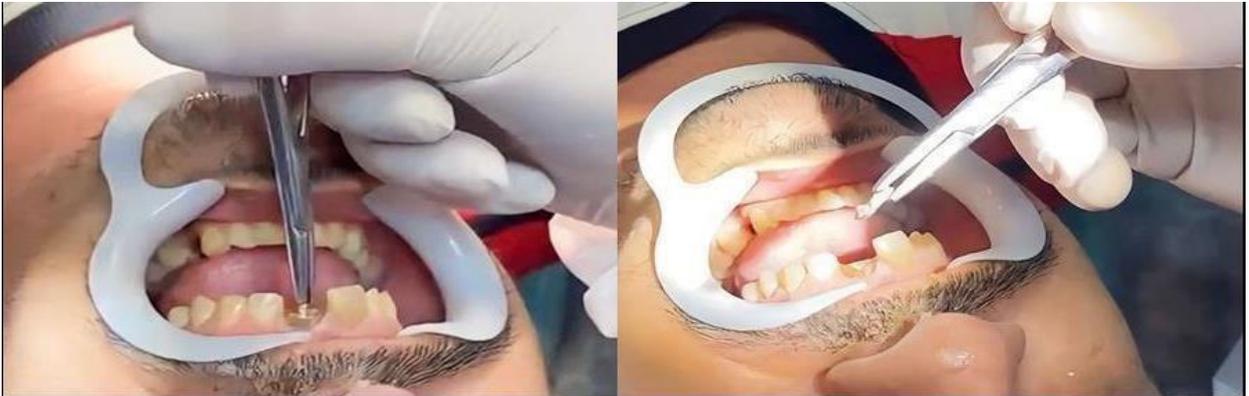
**Figura 4** - Liberação do pino metálico com o um porta agulha e em seguida o pino fora do conduto.

Na primeira sessão foi realizada a remoção da restauração de resina composta no incisivo central superior esquerdo. Também foi executada a remoção do retentor intracanal com o auxílio de uma broca esférica e um ultrassom endodôntico, foram produzidos leves alívios para a liberação do pino metálico, com o auxílio de um porta agulha foi feito um leve rosqueamento do pino o que favoreceu a sua remoção (Figura 4).

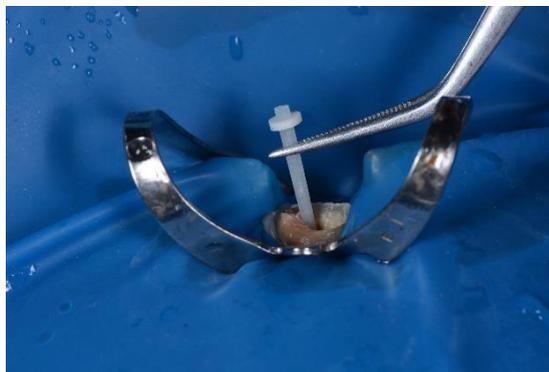
**Figura 5** - Prova de pino de dupla conexão 0.5 no conduto.

Em seguida, foi realizada a seleção do pino de fibra de vidro (Figura 5), que por sua vez o de escolha foi o de dupla conexão 0.5, posterior a desinfecção e o desengorduramento do pino com álcool 70%. Aplicação do silano com auxílio de um microbrush em toda superfície friccionando por um minuto (Figura 6).

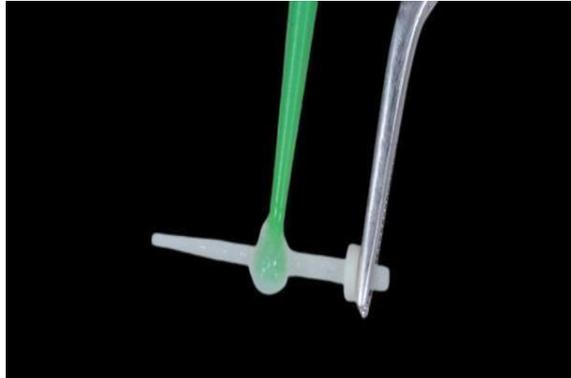
**Figura 6** - Silanização do pino com auxílio do microbrush.

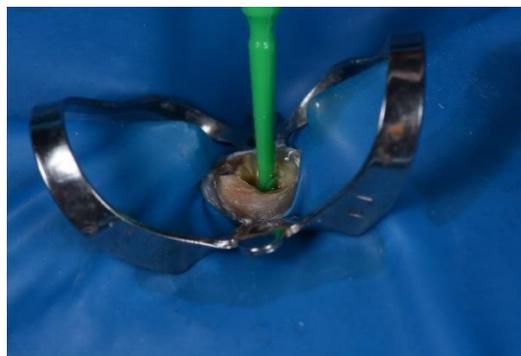
**Figura 7** - Aplicação de gel hidrossolúvel no conduto.

Depois foi feita a aplicação de gel hidrossolúvel para o isolamento do conduto (Figura 7), a inserção da resina composta até o preenchimento total do canal e inserção do pino de fibra de vidro para realizar a anatomização (Figura 8), finalizando com a remoção do preparo do pino, limpeza do conduto, secagem do conduto com cones de papel, fotopolimerização em todo o comprimento do pino durante dois minutos.

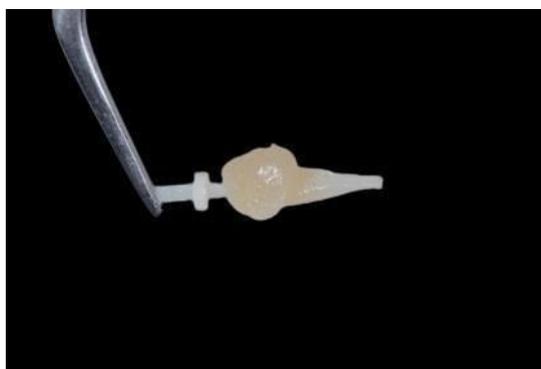
**Figura 8** - Anatomização do pino em resina composta.

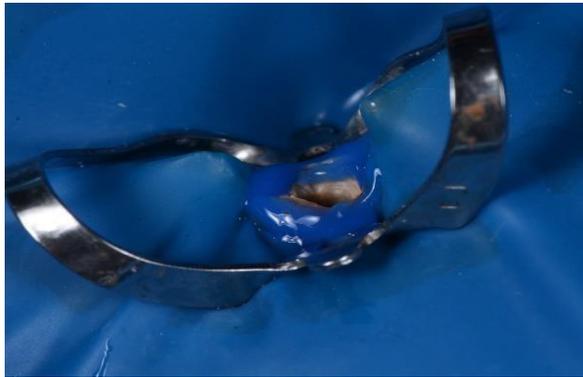
**Figura 9** - Condicionamento ácido fosfórico 37% na férula.

Iniciou-se a etapa de tratamento do remanescente dental, para a reanatomização da área externa foi realizado o condicionamento ácido na férula com ácido fosfórico 37% (Figura 9), para em seguida realizar a cimentação do pino no conduto com cimento resinoso autoadesivo set pp. Voltando para a férula, foi aplicado o sistema adesivo e acréscimos em resina composta para confecção da porção coronária formando o núcleo de preenchimento (Figura 10).

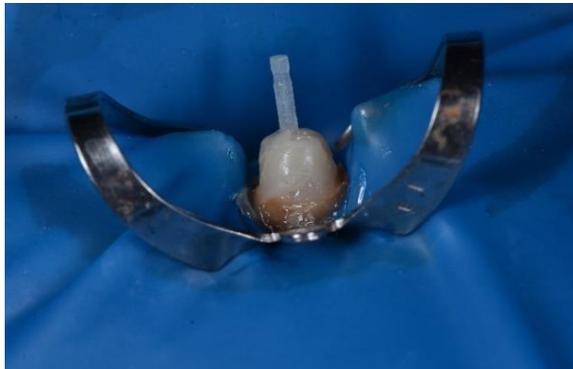
**Figura 10** - Confecção do núcleo de preenchimento com resina composta.

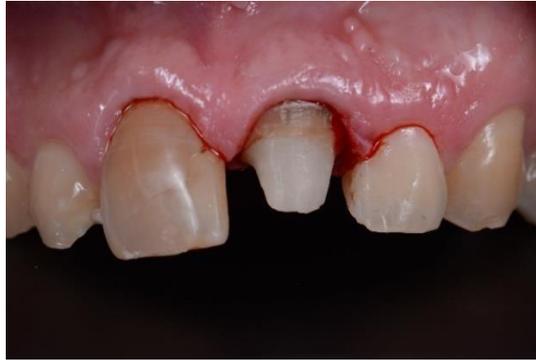
**Figura 11** - Núcleo de resina composta após a remoção do isolamento absoluto.

No momento posterior, houve a remoção do excesso de pino, foi feita a remoção do isolamento e o refinamento do núcleo (Figura 11), seguindo com a confecção da coroa provisória com a faceta comercial, através da técnica pó e líquido, realizada com resina acrílica em pó e monômero, cimentação provisória com o cimento provisory e ajuste oclusal (Figura 12).

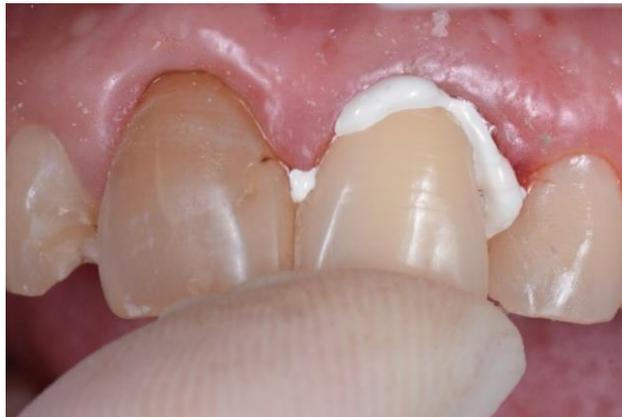
**Figura 12** - Cimentação provisória com cimento provisório.

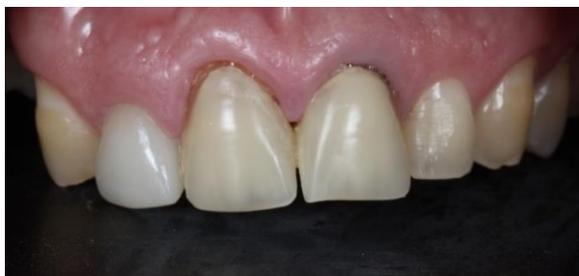
Após dez meses houve o retorno do paciente para a clínica protética afim de dar continuidade no tratamento protético restaurador, porém não houve a colaboração do paciente para progressão do plano de tratamento traçado. A ortodontia não foi executada, seguindo a mesma má oclusão e instabilidade da mordida. Além disso, durante o exame clínico foi observado que a saúde periodontal estava prejudicada devido à falta de cuidados com a higiene oral e ao hábito de tabagismo (Figura 13).

**Figura 13** - Situação clínica após o retorno do paciente com saúde periodontal desfavorável.

Foi prescrito para o paciente o uso de bochecho com clorexidina 0,12% para melhorar a condição periodontal e prosseguir com o tratamento. Na sessão seguinte, houve a remoção das coroas provisórias e todo o material de cimentação (Figura 13), refinamento e acréscimos em resina composta do núcleo, e a confecção dos preparos cervicais para a instalação das coroas definitivas (Figura 14).

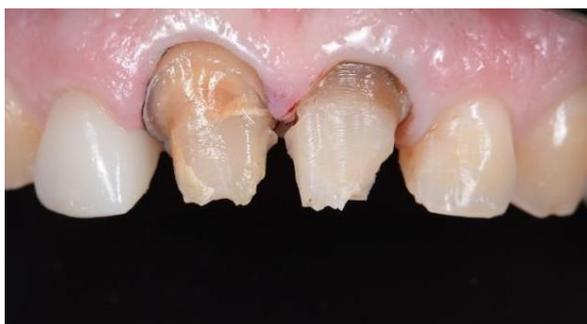
**Figura 14** - Núcleo após remoção das coroas provisórias.

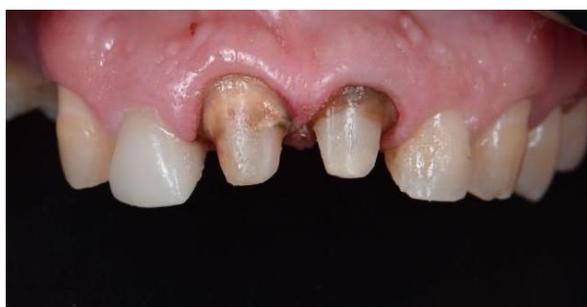
**Figura 15** - Núcleo após refinamento e a confecção do preparo cervical para coroas definitivas.

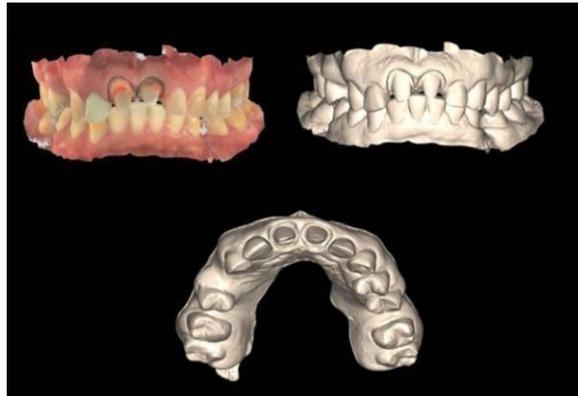
**Figura 16** - Imagens do Escaneamento digital.

Em seguida, ocorreu o escaneamento intraoral digital (Figura 16) e a seleção de cor para as coroas definitivas, que por sua vez foi a cor A3 (Figura 17). Posteriormente a instalação das coroas provisórias, confeccionadas com facetas

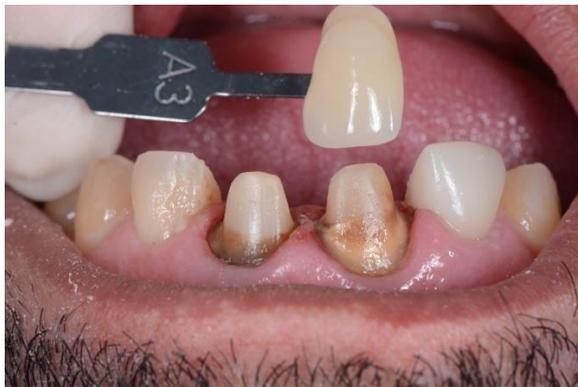
**Figura 17** - Seleção de cor para as coroas permanentes.

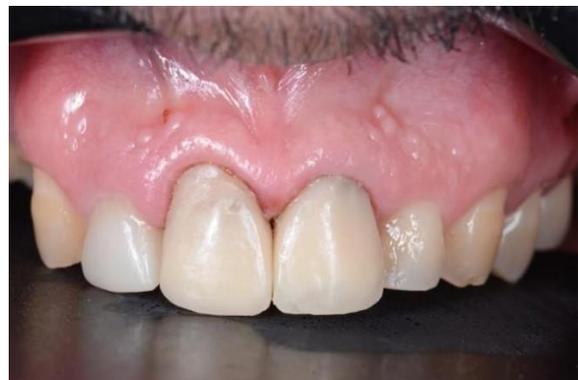
**Figura 18** - Instalação coroas provisórias

comerciais através da técnica pó e líquido e cimentada com cimento provisório, finalizando com o ajuste oclusal (Figura 18).

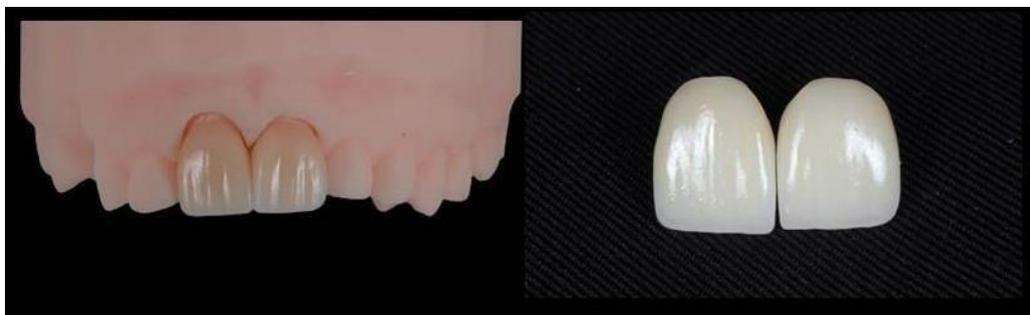
**Figura 19** - Coroas definitivas confeccionadas em dissilicato de lítio.

As coroas definitivas foram confeccionadas com a cerâmica dissilicato de lítio (Figura 19), que foi seguido o protocolo de cimentação, conduzindo os seguintes passos: condicionamento com ácido fluorídrico 5% de 20 segundos, lavagem por 4 minutos e secagem com jatos de ar, aplicação de silano com fricção ativa de 1 minuto e secagem manual, manipulação do agente cimentante resinoso e colocação nas paredes laterais, por fim, fotopolimerização de 60 segundos em cada face, finalizando o processo de cimentação (Figura 20).

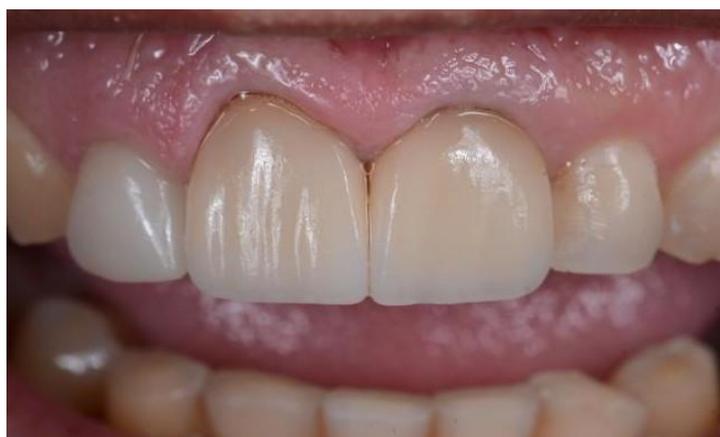
**Figura 20** - Após o protocolo de cimentação, as coroas definitivas já instaladas.

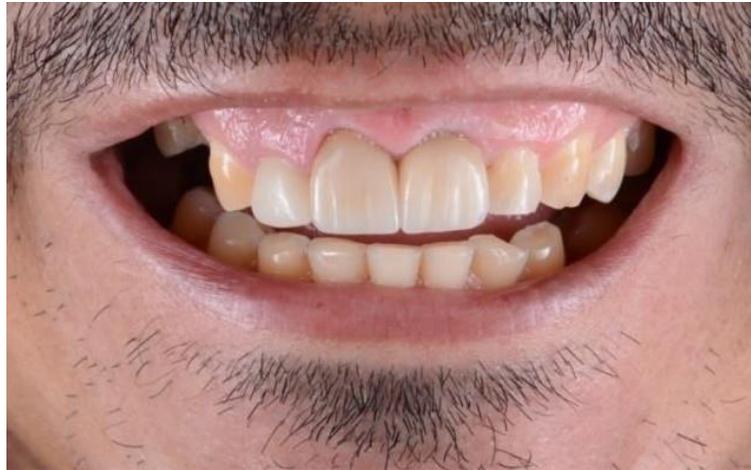
**Figura 21** - Foto final com caso clínico finalizado.

Mesmo diante de algumas limitações encontradas foi possível a conclusão do caso (Figura 21), o que proporcionou ao paciente não só um sorriso mais harmônico e saudável, como também uma melhoria significativa na sua autoestima e qualidade de vida.
