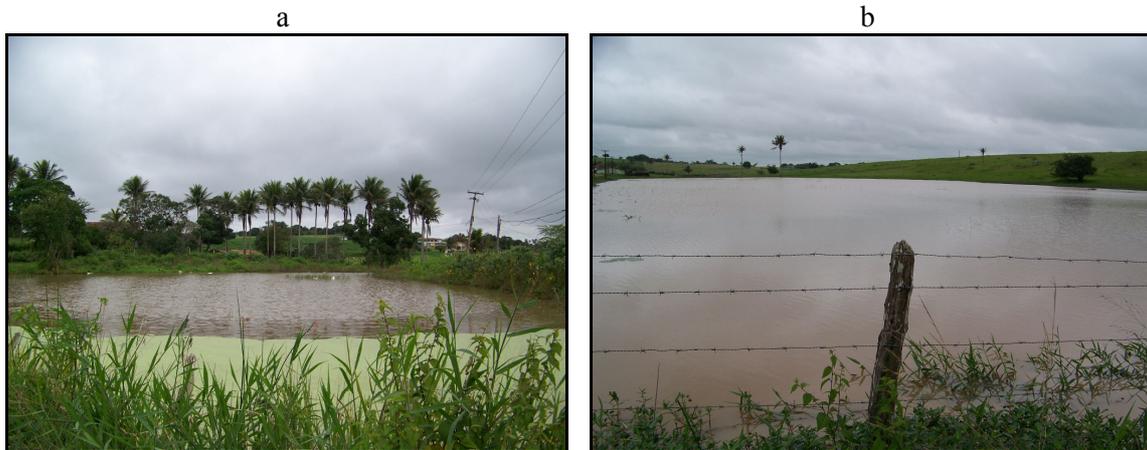
Figura 16a e 16b – Barreiros na comunidade de Jenipapo
Foto - Apolinário, 2011.

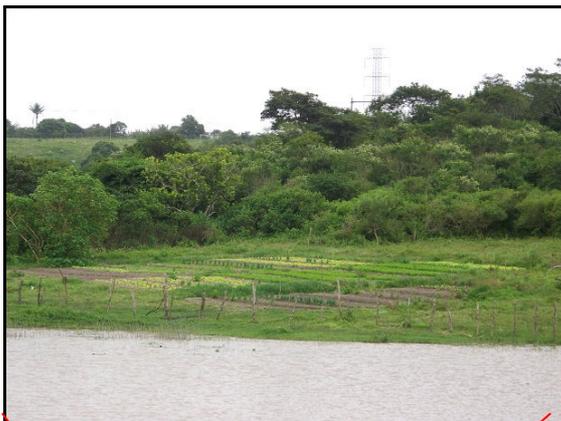
Figura 17 - Agricultura as margens da barragem. Foto - Apolinário, 2011

O uso do solo para a pecuária e principalmente para a agricultura, a qual também é realizada de maneira irregular, sem considerar as curvas de nível, a fragilidade dos solos, a retirada da vegetação natural e o pisoteio do gado, que compacta o solo impedindo que a água infiltre no mesmo, faz com que a água escoe pela superfície mais rapidamente, levando todo o material nutriente (fértil) do solo. Essas ações sob o solo ocasionam vários problemas ambientais, como por exemplo, a formação de ravinas e voçorocas (Figuras 17 e 18). Outra ação que pode causar problemas ambientais é a utilização de fertilizantes em áreas de agricultura nas margens do curso do riacho das piabas, provocando a contaminação do solo e dos lençóis freáticos e, conseqüentemente, dos animais e vegetais que dessa água se utilizam.

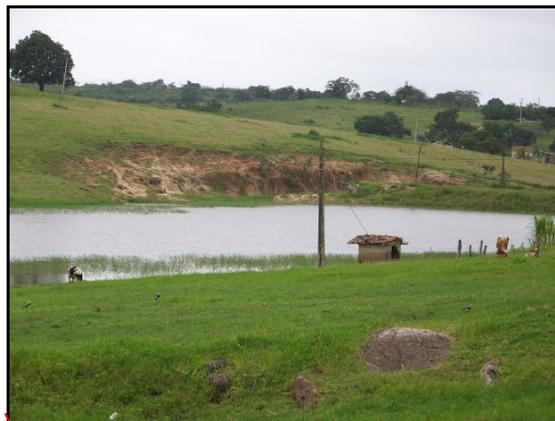
Figura 18 - Erosão do solo as margens da barragem. Foto - Apolinário, 2011

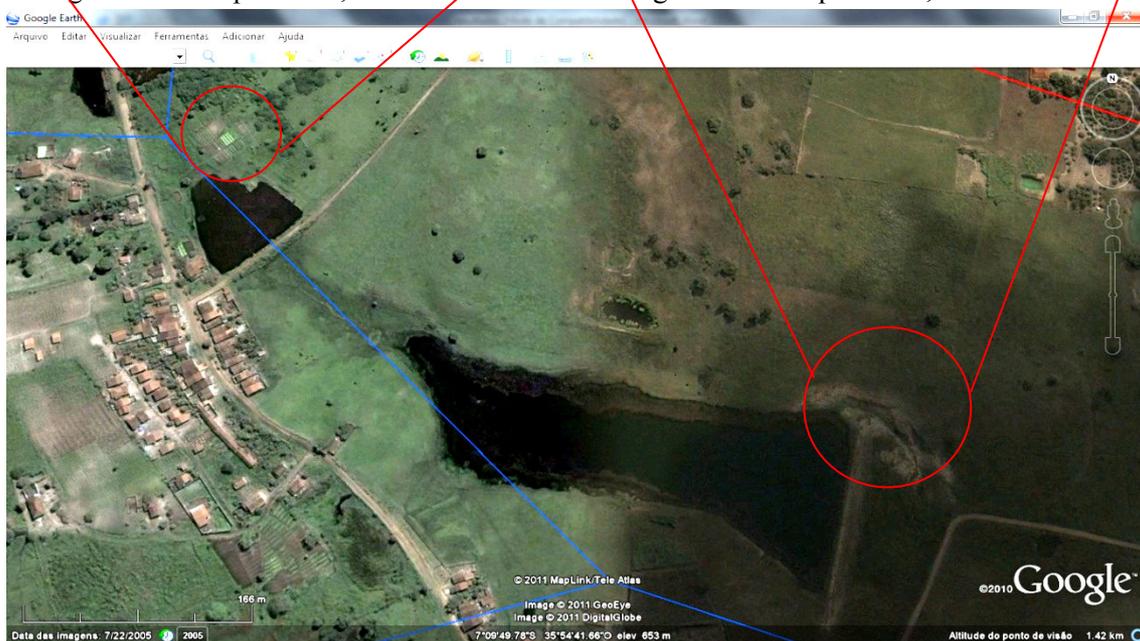
Figura 19 - Extensão da barragem de Jenipapo – Município de Lagoa Seca.
Fonte - Google Earth, 2011. Data da imagem: 22/7/2005.

A barragem de Jenipapo (Figura 19) em períodos de chuvas intensas causa muita preocupação à população de Campina Grande, pois a barragem é relativamente pequena, não suportando grandes volumes de água, escoando para os cursos mais baixos de Campina Grande provocando grandes transtornos a população. No próximo item serão mostradas algumas conseqüências do transbordamento da Barragem.

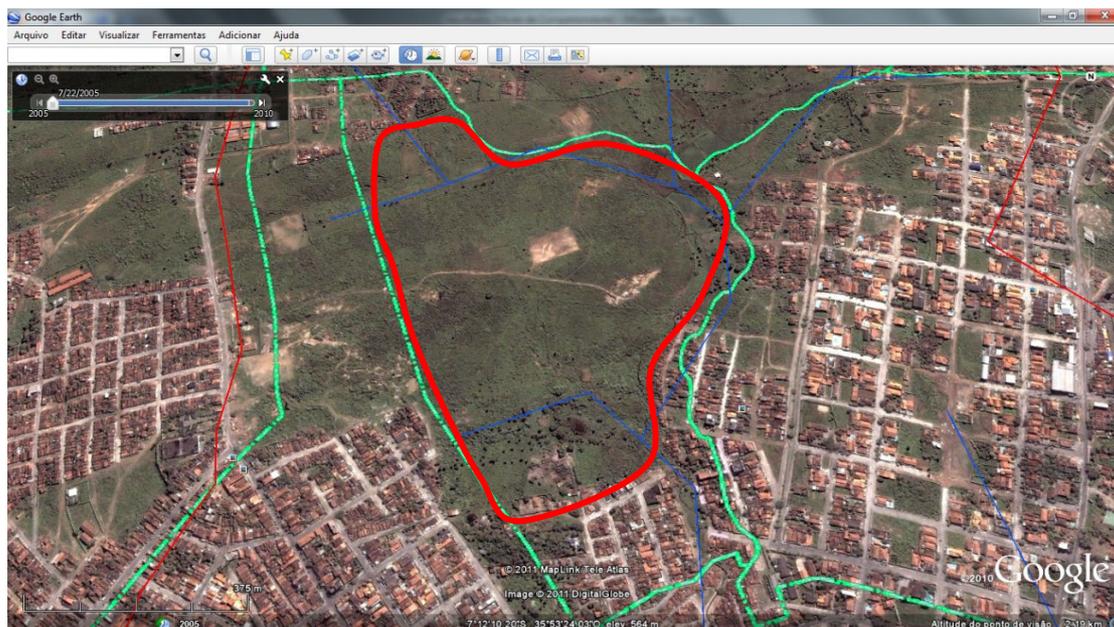
Figura 20 - Área de proteção e preservação ambiental, no ano de 2005, no bairro do Louzeiro destacada em vermelho.

No alto curso encontram-se áreas de interesse ambiental e de recuperação ambiental, que segundo o plano diretor do Município constitui a Zona Especial de Interesse Ambiental (Figura 12, p.48). Essa área está localizada no bairro do Louzeiro, um dos bairros que mais sofre com as inundações em épocas de chuva. Esse Bairro está situado sobre nascentes e recebe grande quantidade de água das cidades de Puxinanã e Lagoa Seca, além disso, o canal que dá início no Louzeiro é muito estreito, não dando suporte a vazão recebida (Figuras 20 e 21).

É possível visualizar (Figuras 20 e 21) que há uma ocupação urbana desordenada e inadequada nos limítrofes da Zona Especial de Interesse Ambiental-ZEIA e às margens do riacho das Piabas e afluentes, onde encontra-se uma grande área propícia a alagamentos e inundações e sem infraestrutura urbana. Apesar dessa ocupação, verifica-se que não há, no período de 2005 a 2010, avanço significativo de

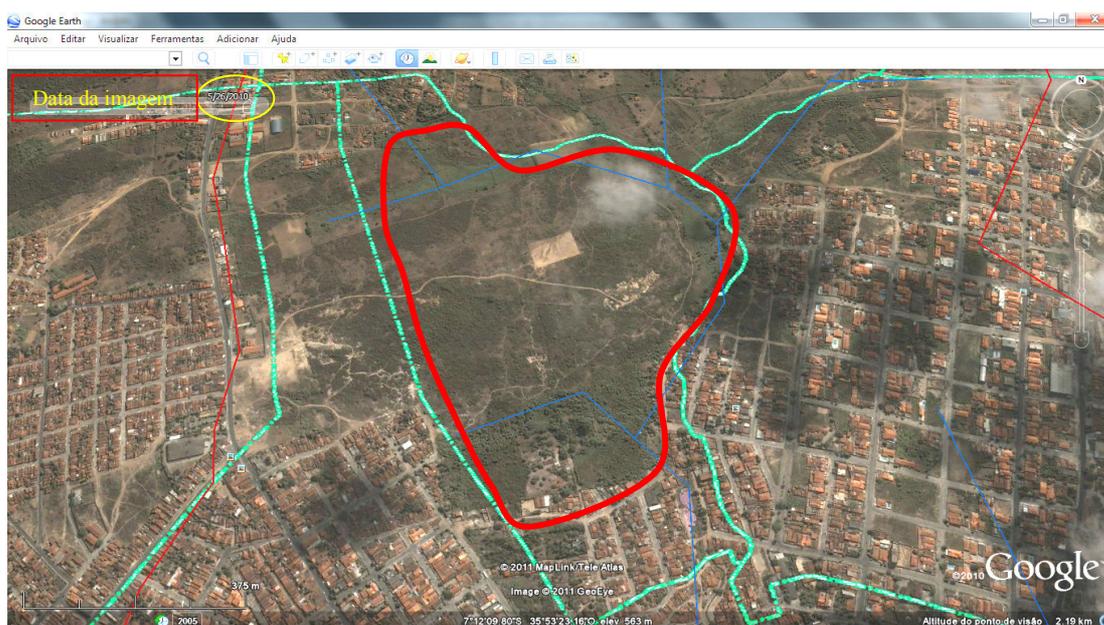
Figura 21 - Área de proteção e preservação ambiental, no ano de 2010, no bairro do Louzeiro destacada em vermelho.
