3.2.2 Médio Curso

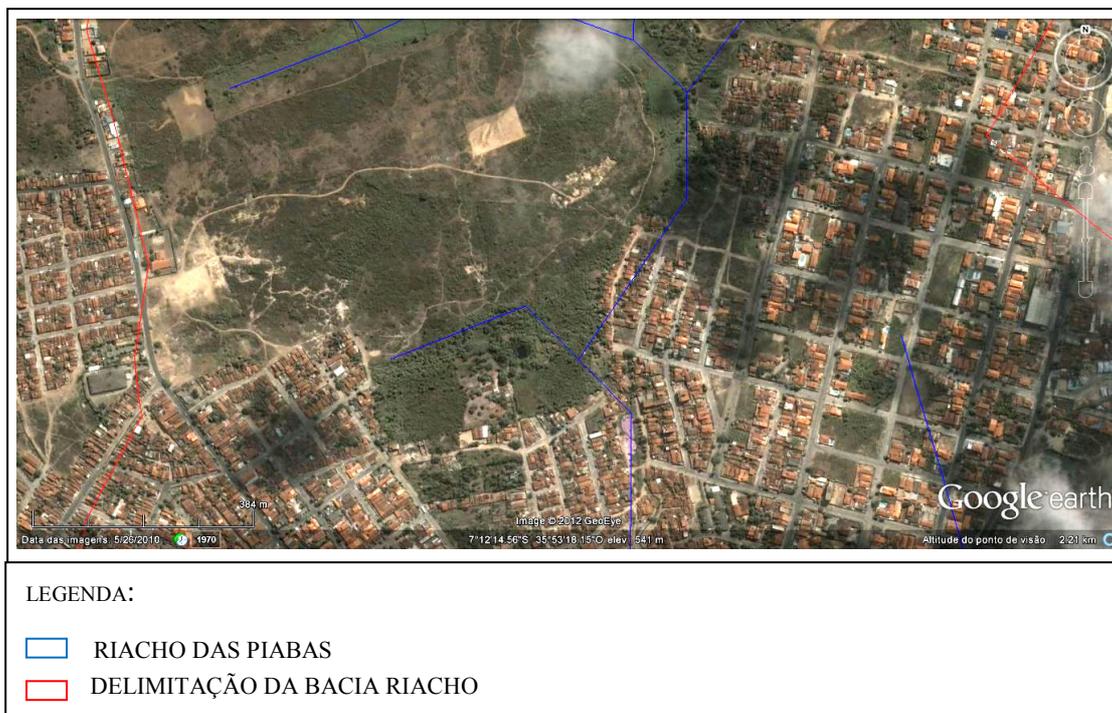
Figura 22: Ocupação urbana às margens do riacho das Piabas (médio curso).
Fonte: Google Earth, 2012. Data da imagem: 26/05/2010.

Por se tratar de uma área urbana, é caracterizada como zona de qualificação urbana, pois possui condições físicas e estruturais favoráveis a múltiplos usos e ocupação da terra; e como zona de recuperação urbana, por possuir uso predominantemente residencial, porém carente de infraestrutura e equipamentos urbanos, configurando um adensamento de loteamentos e núcleos habitacionais desordenados, sem planejamento urbano. É bastante perceptível a ocupação irregular sobre as margens do riacho das Piabas, como também aterramentos dos rios, para a expansão urbana (Figuras 22, 23, 24).

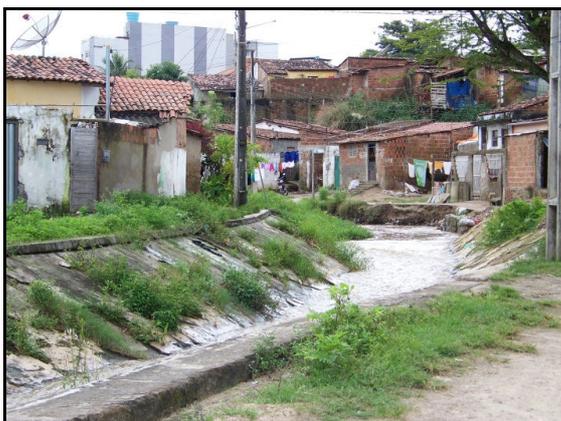
Figura 23 - Avanço urbano para o leito do riacho das Piabas.

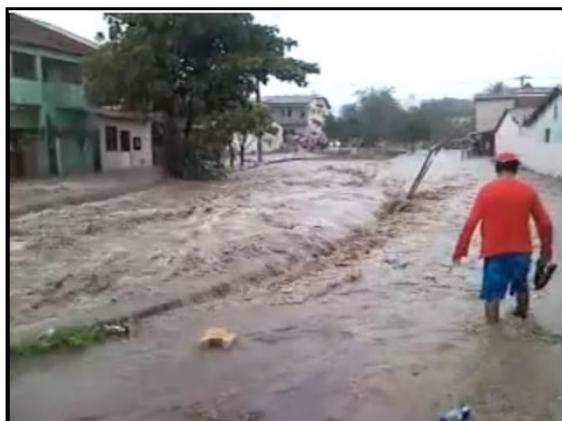
Figura 24 - Inundação do Riacho das Piabas no bairro da Conceição.

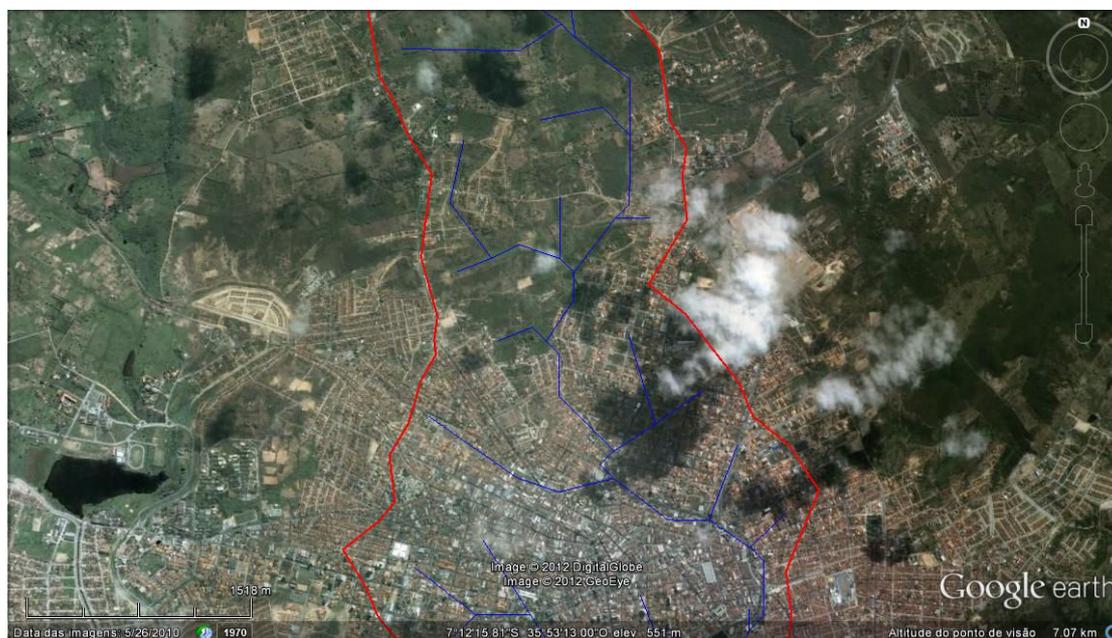
A modificação da paisagem para a ocupação urbana altera a dinâmica da Bacia e essa alteração é mais perceptível nos períodos de chuva, quando as canalizações artificiais não suportam a demanda de água escoada superficialmente, ocasionando as enchentes. Praticamente todos os rios tributários do rio principal no médio curso foram aterrados e/ou impermeabilizados para a expansão urbana (Figura 25).

Figura 25 - aterramento e impermeabilização do solo no médio curso.

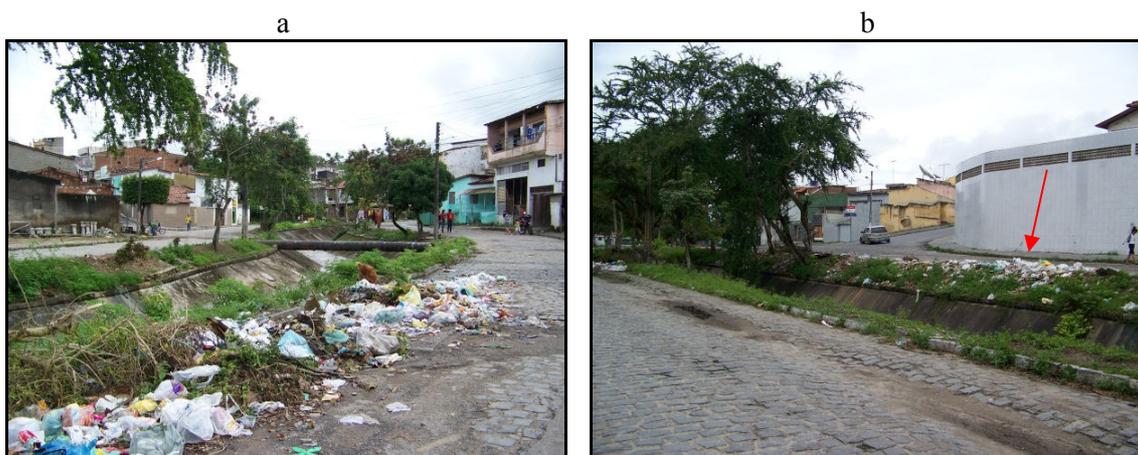
Em quase todo o curso do canal, na rua Severino Verônica, localizada entre os bairros da Conceição e no limítrofe do Louzeiro e Alto Branco encontra-se amontoados de lixo depositados as margens do canal pela própria comunidade dos bairros referidos, conferindo ao local um aspecto sujo e de potencial foco de doenças (Figuras 26 a e 26b).

Figura 26a e 26b - Lixo as margens do riacho das piabas no bairro da Conceição (médio curso). Foto: Apolinário, 2011.

Os resíduos jogados às margens do canal (riacho das piabas – Bacia da Depuradora), em períodos de chuvas, são carreados pela chuva que escoar com grande velocidade por causa dos declives acentuados de algumas ruas perpendiculares ao canal. Além de entupir os bueiros, impedindo a drenagem da água, ocasionando os alagamentos e enchentes, também contaminam todo ecossistema da Bacia.

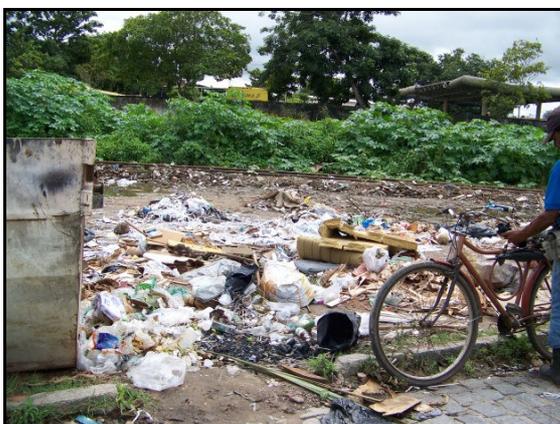
Figura 27 - Lixo depositado a céu aberto no baixo curso no bairro da Liberdade. Foto - Apolinário, 2011.

No bairro da Liberdade, no baixo curso, também encontra-se lixo em áreas de nascentes, afluentes do riacho da Depuradora (Figuras 27 e 28).

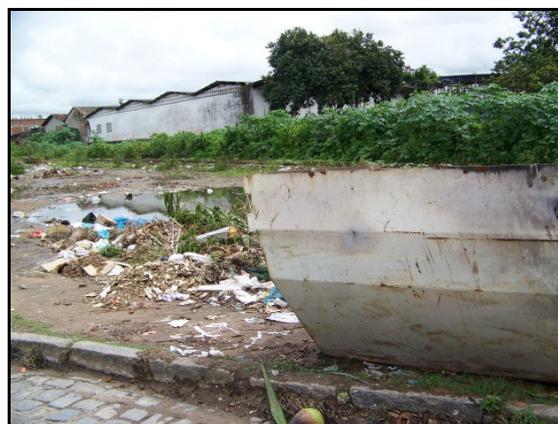
Figura 28 - Lixo em uma das nascentes aterradas do baixo curso no bairro da Liberdade. Foto - Apolinário, 2011.

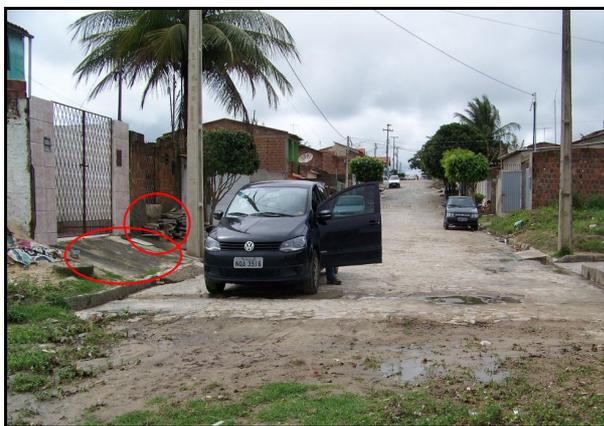
Figura 29 - Sistemas do tipo comportas para barrar água nas inundações. Foto - Apolinário, 2011.

O baixo curso está inserido quase que totalmente dentro da macrozona urbana de Campina Grande, compreendendo uma pequena área do município de Queimadas, ao sul da Bacia. O que se destaca no baixo curso em relação ao alto e médio são vários fatores o primeiro fator trata-se de sua declividade, com predominância de 0-3 graus, caracterizando o relevo como plano, ocasionando na área a ocorrência de alagamentos e inundações em épocas de chuvas torrenciais. É comum encontrar em algumas áreas do baixo curso, próximos as margens do rio principal, casas com batentes altos, cerca de meio metro ou mais, e até mesmo sistemas do tipo comportas, para que a água das enchentes não adentre as casas. (Figuras 29 e 30).

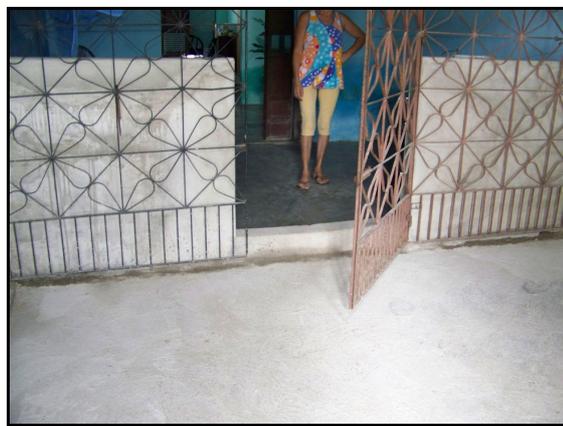
Figura 30 - Batente e calçamento altos para impedir a entrada da água dentro de casa. Foto - Apolinário, 2011.
