**UTILIZAÇÃO DA TOMOGRAFIA COMPUTADORIZADA CONE BEAM NA
DETECÇÃO DE FRATURAS RADICULARES NA PRESENÇA OU AUSÊNCIA
DE**

NÚCLEOS METÁLICOS: ESTUDO IN VITRO.

Trabalho de Conclusão de Curso de
Graduação em Odontologia da
Universidade Estadual da Paraíba, como
requisito parcial à obtenção do título de
Cirurgião Dentista em Odontologia
Área de concentração: Saúde.

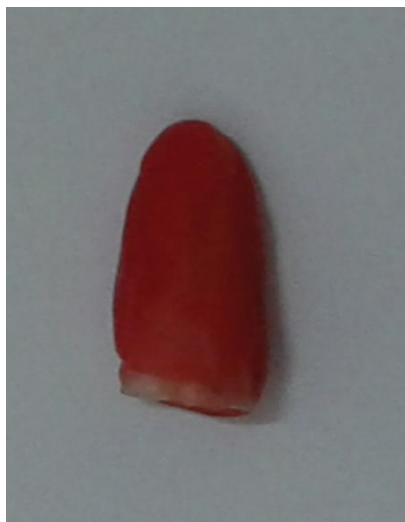
Figura 2 Revestimento do dente com cera 7.

Cada dente foi revestido por uma camada de cera rosa 7 de 0,2mm (figura 2), para proteger a superfície radicular e fixado em um mini torno de bancada. A fratura radicular foi induzida segundo descrito por Monaghan et al (1993), onde uma cunha metálica cônica com ponta biselada era introduzida apicalmente no canal até encontrar resistência, induzindo a fratura. E novamente os dentes fraturados foram inspecionados por transluminção para confirmar a presença e a morfologia da fratura.

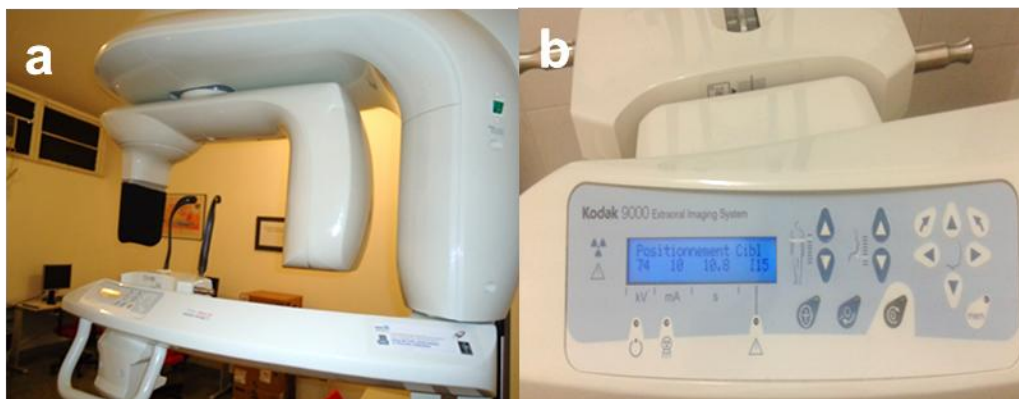
Figura 4: (a) Aparelho da Kodak 9000 e (b) painel com visor mostrando os botões de ajustes do aparelho.

As imagens tomográficas foram adquiridas pelo aparelho da Kodak 9000 3D (Kodak Dental Systems, a Carestream Health, Rochester, NY, EUA). E a digitalização da TCFC realizada seguindo os protocolos de exposição: 74 Kv, 12mA (figura 4 e figura 5).
