AVALIAÇÃO DOS IMPACTOS AMBIENTAIS NO ENTORNO DO AÇUDE PADRE IBIAPINA EM PRINCESA ISABEL-PB

Monografia apresentada ao Curso de Licenciatura Plena em Geografia da Universidade Estadual da Paraíba, como requisito parcial à obtenção do título de Licenciada em Geografia.

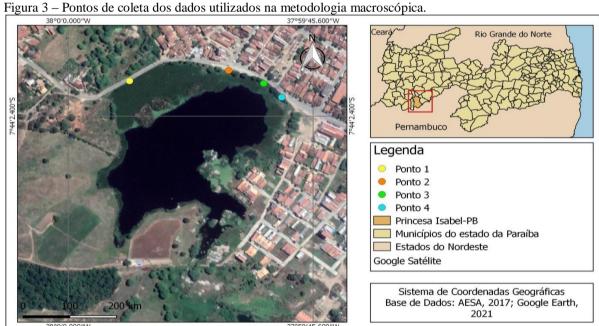
Para cada parâmetro foi atribuído uma nota que indicou a condição ambiental equivalente ao trecho de acordo com o grau de intensidade, onde as notas maiores foram atribuídas a ambientes preservados e as menores notas aos ambientes com significativos níveis de degradação. Os valores utilizados foram 1, 2 e 3, que correspondem a um ambiente em situação ruim, regular e ótima. Essa pontuação foi atribuída conforme os parâmetros e as características observadas *in loco* durante o trabalho de campo. Foram adotados 4 pontos distintos no entorno do reservatório, onde foi averiguada a situação ambiental e assim, aplicou-se a metodologia macroscópica (Figura 3).

Esses pontos foram escolhidos devido à facilidade de acesso ao reservatório, pois no entorno do manancial possuem cercas que delimitam a área e construções de casas que inviabilizam a acesso as margens.

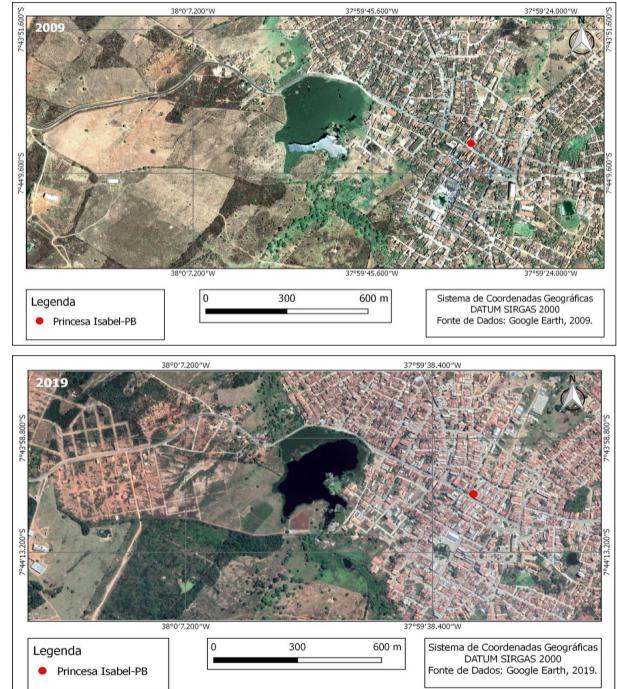
Figura 4 – Processo de urbanização no entorno do açude Padre Ibiapina entre 2009 e 2019.

Neste sentido, nos últimos 10 anos a malha urbana expandiu-se em direção ao entorno do açude Padre Ibiapina, bem como, houve a redução da lâmina d'água do açude ocasionada pelo assoreamento (Figura 4).

No comparativo dos mapas percebeu-se algumas mudanças como: à presença de um maior quantitativo nas áreas com vegetação, redução da lâmina d'água e maior urbanização na área. Além disso, com a precariedade do saneamento os esgotos de alguns bairros próximos são lançados dentro das águas do açude provocando alteração e poluição das águas. Neste sentido, foram identificados alguns pontos de lançamento de efluentes domésticos (Figura 5).

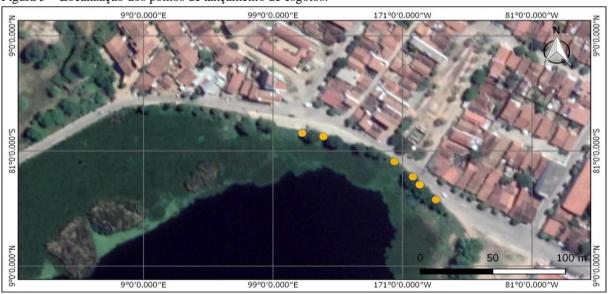
Figura 5 – Localização dos pontos de lançamento de esgotos.

Os efluentes são constantemente lançados no corpo hídrico por falta de uma estrutura adequada para o tratamento e destinação ambientalmente adequada. Essa condição gera desequilíbrio ecológico na área e consequências danosas as águas e ao meio ambiente em geral. "Ao contrário das fontes de poluição pontual, as fontes difusa ou não pontual, cuja origem não pode ser facilmente identificada são originadas em extensas áreas e transportadas de inúmeras maneiras até atingir o corpo aquático receptor" (SODRÉ, 2012, p. 10).

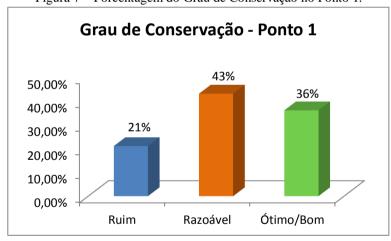
Figura 7 – Porcentagem do Grau de Conservação no Ponto 1.

No ponto 1 verificou-se que a área apresentou grau de preservação geral classificado em razoável (C). Nesse trecho 21% dos parâmetros foram avaliados como ruim, 43% dos parâmetros foram mensurados como razoável e 36% dos parâmetros foram classificados como bom/ótimo (Figura 7).

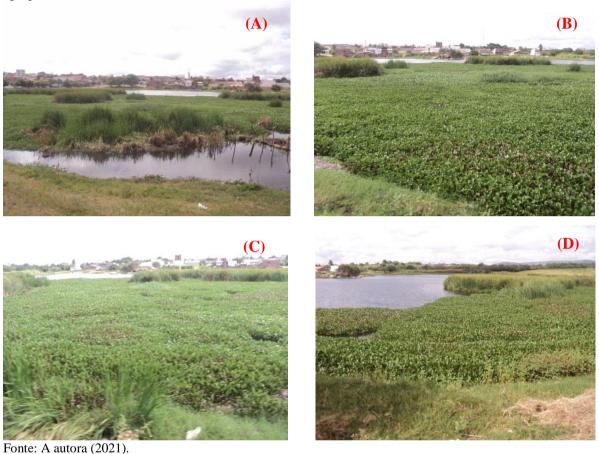
Nessa área não existe cobertura vegetal e/ou mata ciliar para proteger as margens, pois foi substituída por pastagens e/ou capim, o que promove a erosão e o assoreamento no entorno do açude (Figura 8).

Figura 8 – Condição ambiental verificada *in loco* no entorno do açude Padre Ibiapina. (A) Água com coloração escura apresentando plantas aquáticas nas margens, (B) e (C) Águas pés, (D) Bancos de terra na margem e aguapés.

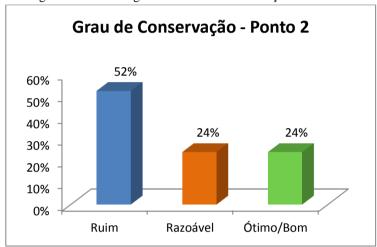
Figura 9 – Porcentagem do Grau de Conservação do Ponto 2.

No Ponto 2 averiguou-se que a área aduziu grau de preservação geral classificado como péssimo (E). Nesse trecho constatou-se que 52% dos parâmetros foram avaliados como ruim, 24% foram classificados como razoável e 24% dos parâmetros foram mensurados como ótimo/bom (Figura 9).

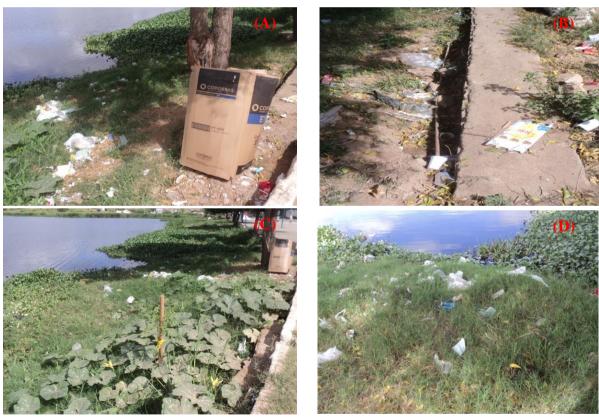
Observou-se *in loco* a existência de lixo nas margens do açude, que é produzido e destinado incorretamente pelos moradores que residem nas proximidades (Figura 14), isso ocorre mesmo havendo coleta urbana dos resíduos na área. Assim sendo, "a urbanização no entorno do manancial torna mais rápida a poluição do corpo hídrico" (SILVA et al., 2012, p. 5), contribuindo para a perca da qualidade da água.

Figura 14 - (A) resíduos as margens do açude, (B) Canos de água tratada expostos com lixo ao redor, (C) Vista ampla da margem do manancial e (D) Resíduos jogados pela população.

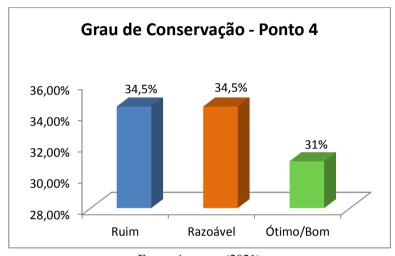
Figura 16 – Porcentagem do grau de conservação do ponto 4.

No ponto 4 a área analisada teve o grau de preservação geral classificado como razoável (D). Nesse trecho verificou-se que 34,5% dos parâmetros apresentaram condição ambiental ruim, 34,5% dos parâmetros equivaleu a uma condição razoável e 31% dos parâmetros foram avaliados como ótimo/bom (Figura 16).
