**AVALIAÇÃO DA BALNEABILIDADE DAS ÁGUAS DO RIO PIRANHAS EM UM  
BALNEÁRIO NO MUNICÍPIO DE PAULISTA-PB**

Trabalho de Conclusão de Curso apresentado ao Curso de Graduação em Engenharia Civil da Universidade Estadual da Paraíba, como requisito parcial à obtenção do título de Bacharel em Engenharia Civil.

**Área de concentração:** Saneamento.

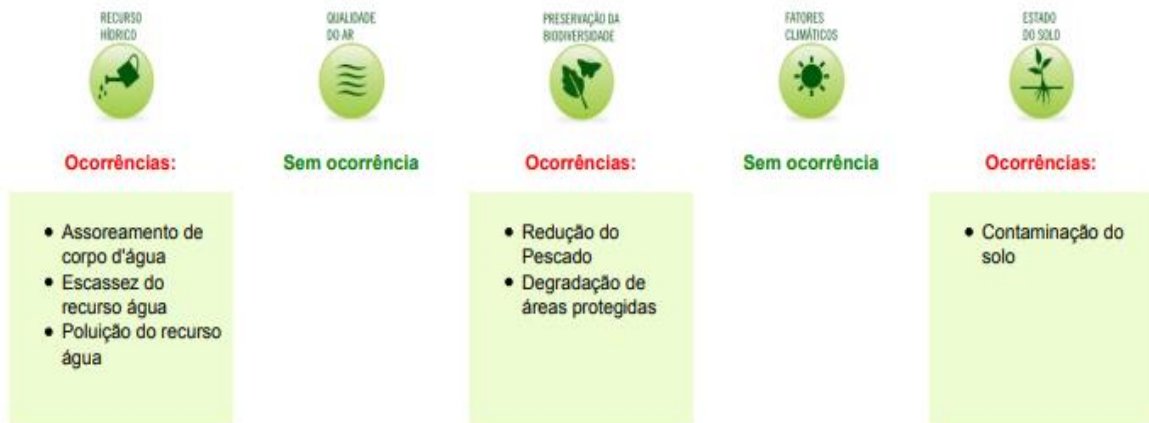
**Figura 7 – Ocorrência impactantes observadas com frequência no meio ambiente**

Dados do IBGE (2008) já apontavam que o município de Paulista vinha passando por alguns impactos ambientais nos últimos tempos. Ao que diz respeito aos recursos hídricos que banham o município, os impactos ambientais observados com mais frequência são assoreamento dos corpos d'água, escassez do recurso e poluição (Figura 7). E como agravante, o município não conta com recursos específicos para a questão ambiental há pelo menos meses, assim como não realiza licenciamento ambiental em escala local.

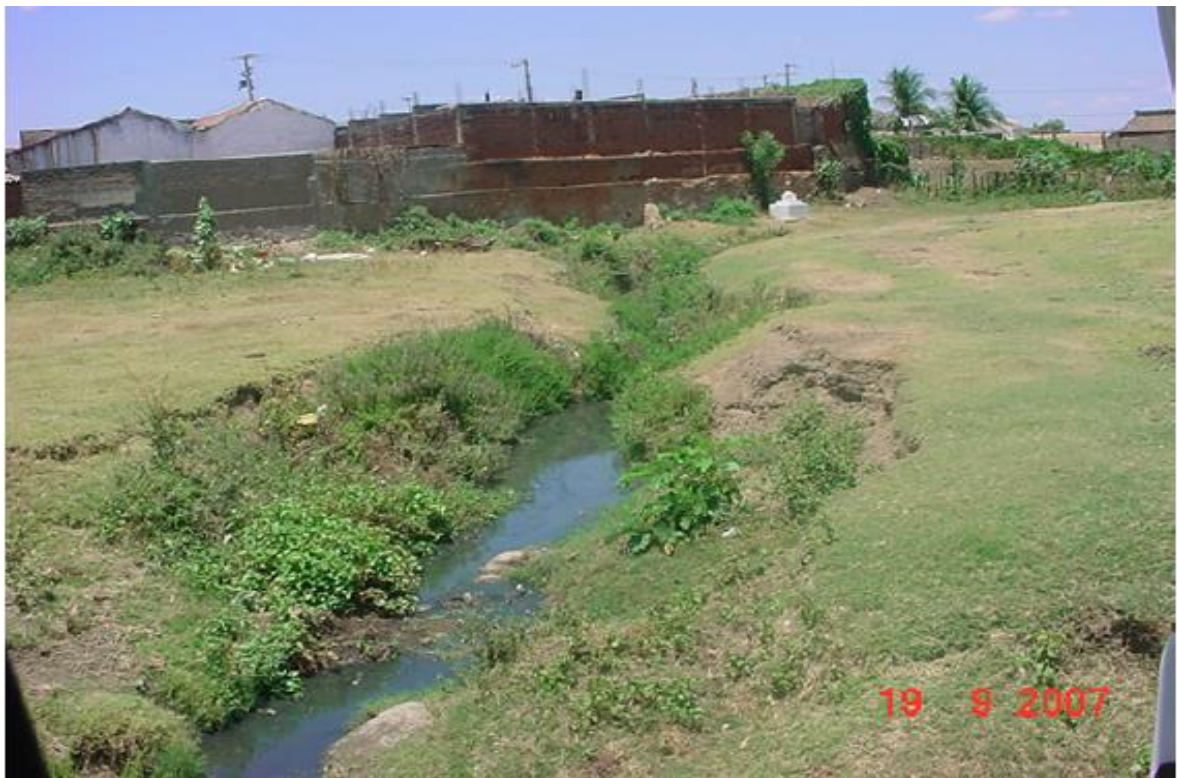
Segundo o IBGE (2010), 33,6% da população possui esgotamento sanitário considerado adequado. No entanto, a rede de esgoto sanitário da cidade despeja seus efluentes totalmente brutos para o Rio Piranhas, já que não possui nenhum tipo de tratamento (ANA, 2007a).

**Figura 8 – Esgoto a céu aberto no centro da cidade**

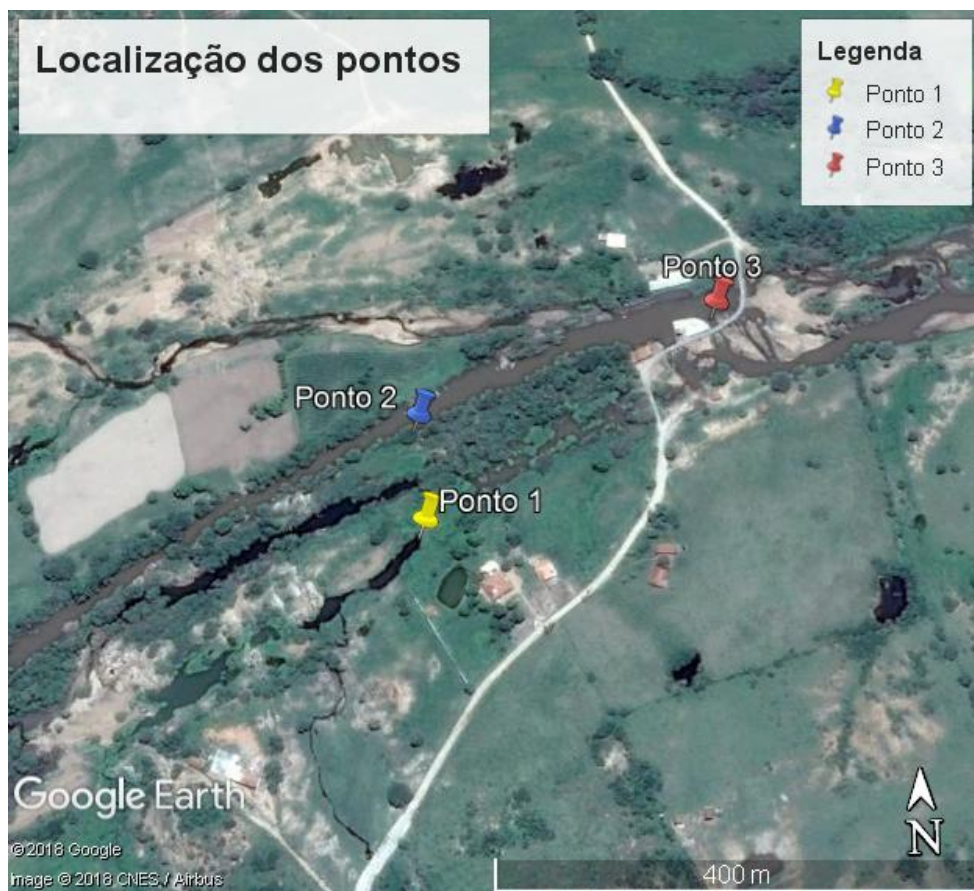
Os pontos foram selecionados com o objetivo de rastrear a contaminação por efluentes domésticos da cidade de Paulista, que possui como local de lançamento um afluente do Rio Piranhas, desaguando próximo ao balneário em questão. As localizações dos pontos de amostragem estão ilustradas na Figura 10, sendo definidos conforme as marcações a seguir.

**Figura 10 – Localização geográfica dos pontos das análises**

- Ponto 1: Afluente do Rio Piranhas com contribuição de esgoto doméstico *in natura* da cidade de Paulista (Figura 11 a);

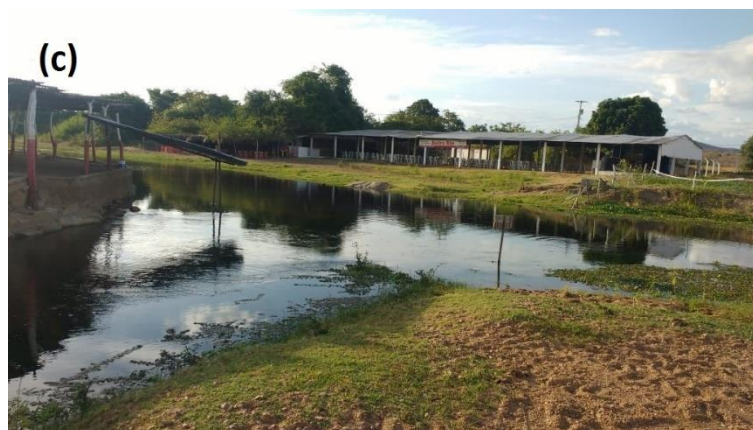
**Figura 11 – Pontos de amostragens analisados, afluente do Rio Piranhas (a), Ponto de desague do afluente (b), local do balneário que apresenta maior concentração de banhistas (c)**

Apesar do lançamento de efluentes no afluente do Rio Piranhas ser intermitente, essa quantidade deve ter diminuído devido ao período de estiagem que diminui o consumo de água da cidade e em consequência diminuiu também a geração de esgoto. Além disso, a característica evapotranspiração da época, aliado a infiltração no solo, vem impedindo que o efluente escoe diretamente para o Rio Piranhas e consequentemente contamine o balneário. Durante o período de coleta das amostragens não foi verificada presença de precipitações pluviométricas no local.

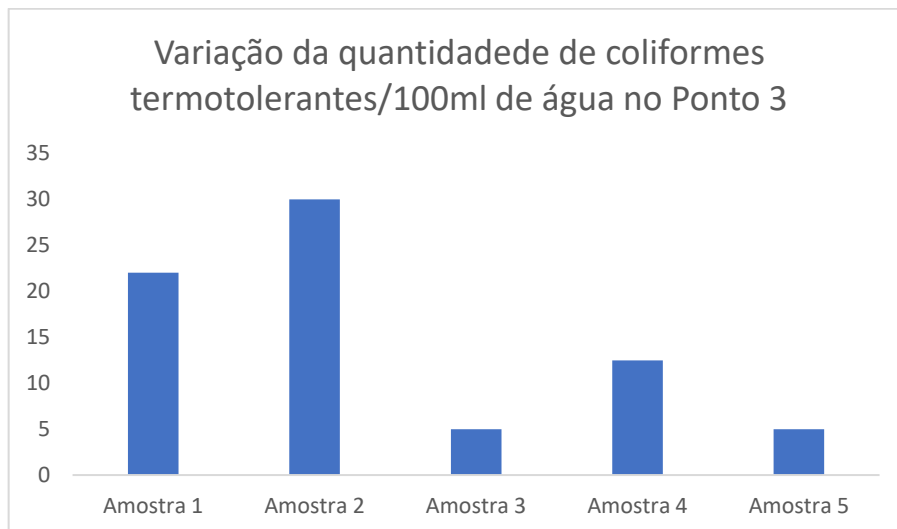
Para melhor análise das variações que ocorreram em função do tempo nos pontos amostrados foram elaborados os gráficos das Figuras 13, 14 e 15, nos quais é possível verificar que não houve variações padronizadas entre os pontos analisados.

**Figura 13 – Variação da quantidade de coliformes termotolerantes/100ml de água no Ponto 3**

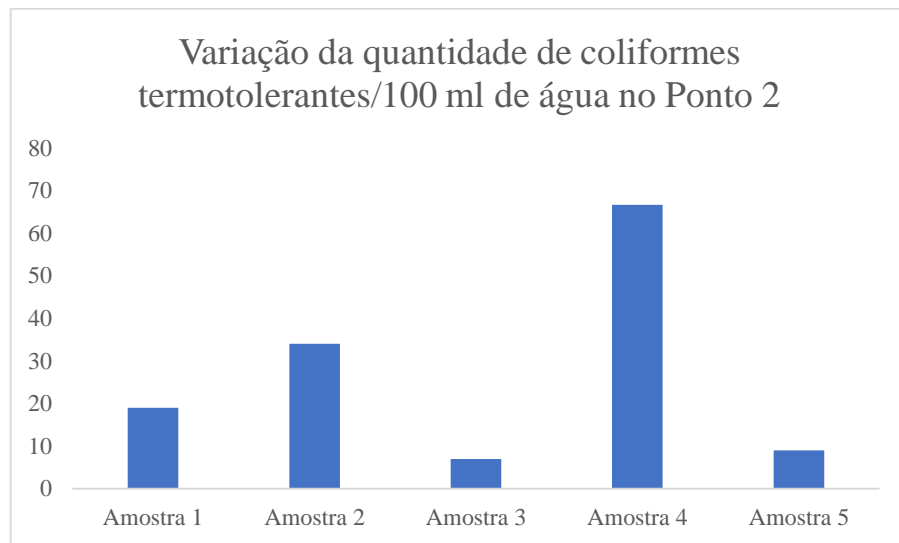
**Figura 14 – Variação da quantidade de coliformes termotolerantes/100ml de água no Ponto 2**

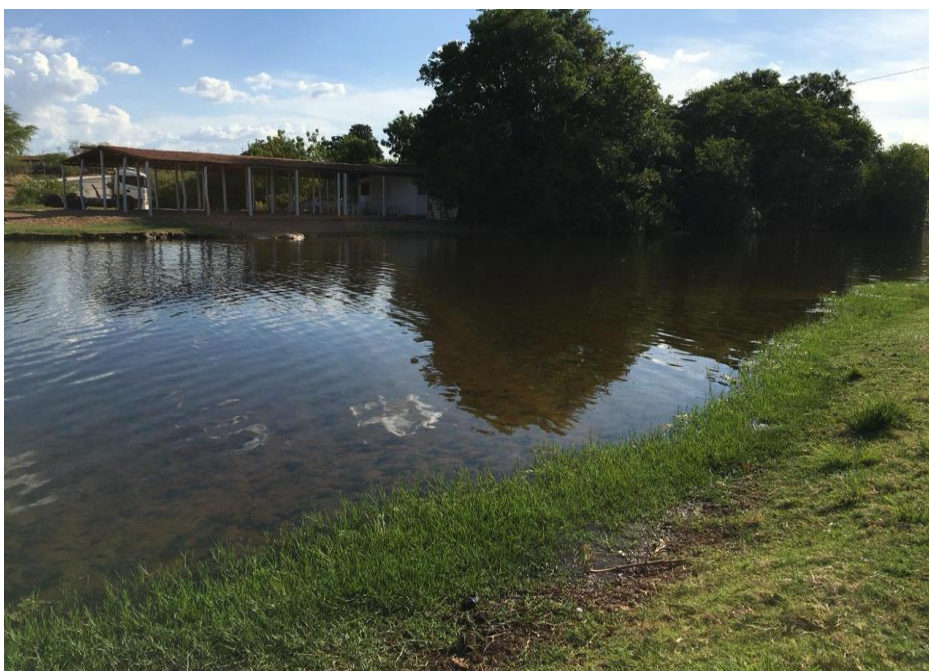
- No local do balneário não foi verificado visualmente a floração de algas ou outros organismos que ofereçam riscos à saúde humana (Figura 17) devido à passagem molhada existente que retém água e isso pode ocasionar a diluição os nutrientes fazendo com que não cresça algas em demasia. Entretanto, existem pontos a jusante próximos do balneário que apresentam floração de algas (Figura 18) e que numa possível escassez essa floração pode se estender a área do balneário podendo influenciar na qualidade da água, necessitando de atenção para esta questão.

**Figura 17 – Ponto do balneário**

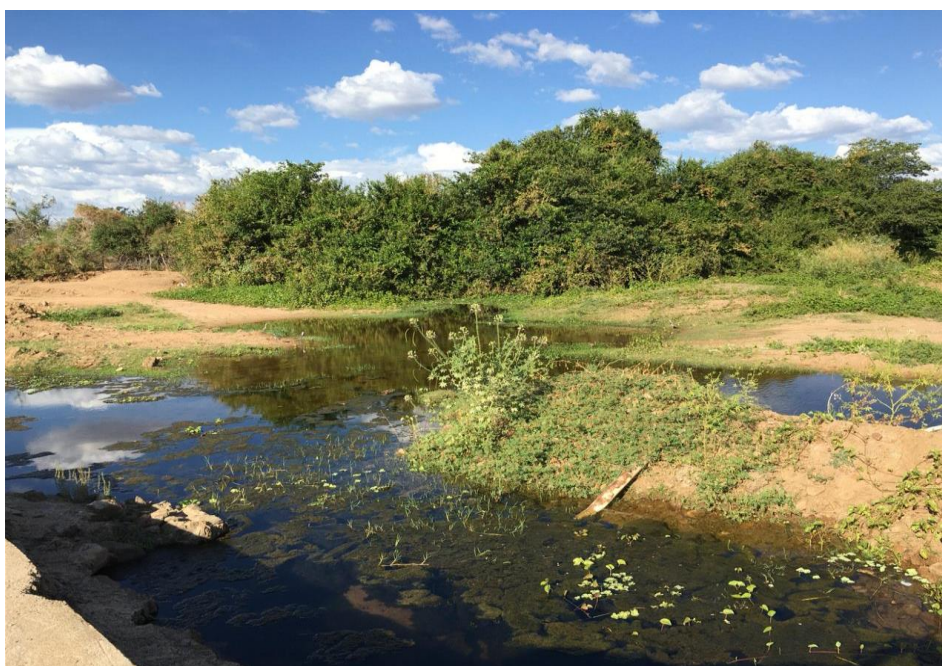
**Figura 18 – Floração de algas em ponto jusante próximo ao balneário**

lançados *in natura* que por mais que não estejam alcançando visivelmente o corpo d'água, através da infiltração, contaminação dos aquíferos, esses nutrientes entram no rio principal e são de difícil remoção, diferente dos coliformes termotolerantes, por isso se mantém mesmo com o esgoto não indo diretamente para o rio.
