**AVALIAÇÃO DA ACESSIBILIDADE EM UMA EDIFICAÇÃO COMERCIAL:
ESTUDO DE CASO EM UMA LOJA DE CALÇADOS**

Trabalho de Conclusão de Curso apresentado ao Departamento de Engenharia Civil da Universidade Estadual da Paraíba, como requisito parcial à obtenção de título de Bacharelado em Engenharia Civil.

Analisar um estabelecimento comercial na cidade de Serra de São Bento, quanto à acessibilidade e respeito NBR 9050:2020.

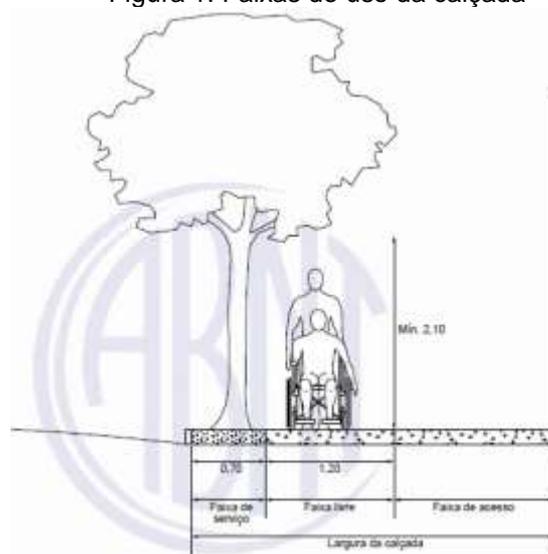
Figura 1: Faixas de uso da calçada

1. Faixa de acesso: é possível apenas em calçadas com largura superior a 2,00m. Situa-se em frente à edificação, podendo conter vegetação, rampas de acesso, toldos e etc. mas desde que os mesmos não impeçam o livre circular dos pedestres.
2. Faixa livre: situa-se entre as faixas de serviço e de acesso, tem a finalidade de circulação plena dos pedestres. Sua superfície não pode ser desnivelada ou obstruída por qualquer coisa, devendo assim ser plenamente livre, deve ter no mínimo 1,20m de largura e 2,10 de altura;
3. Faixa de serviços: situa-se ao lado do meio-fio, sendo utilizada para a colocação de equipamentos e mobiliário urbano, como: lixeiras, caixas de correio, bancos, postes de iluminação, sinalização de trânsito, árvores e rampas, deve ter largura mínima de 0,70m. A Figura 1 apresenta as faixas de uso da calçada.

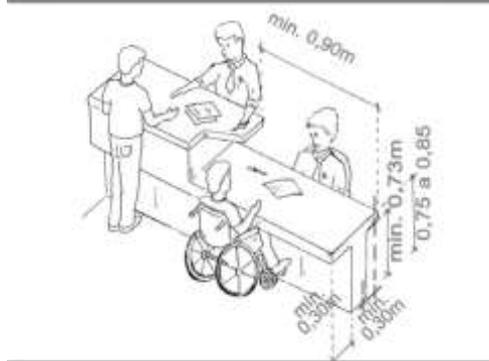
Figura 2: Modelo de caixa acessível

Uma parte da superfície do balcão (com extensão mínima de 0,90m) deve ter altura livre inferior de 0,73m, e altura final entre 0,75m e 0,85m do piso acabado. O balcão deve possuir profundidade livre inferior de, no mínimo, 0,30m. A Figura 2 destaca o Modelo de caixa acessível.

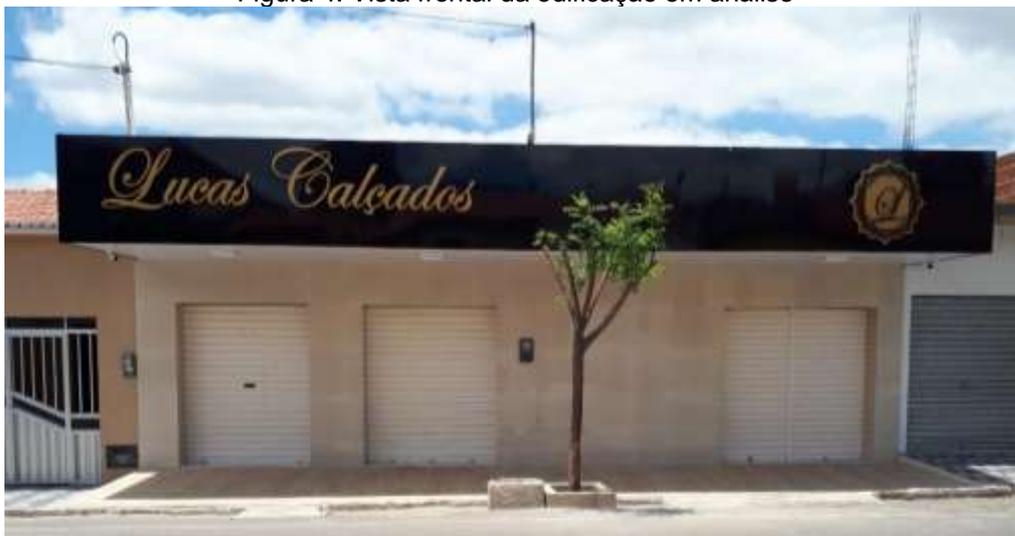
Figura 4: Vista frontal da edificação em análise

A edificação também não tem piso tátil na sua parte externa, ou seja, na calçada. Fato este que inviabiliza o trajeto seguro e autônomo de deficientes visuais. As figuras 4 e 5 destacam a área externa da edificação em estudo.

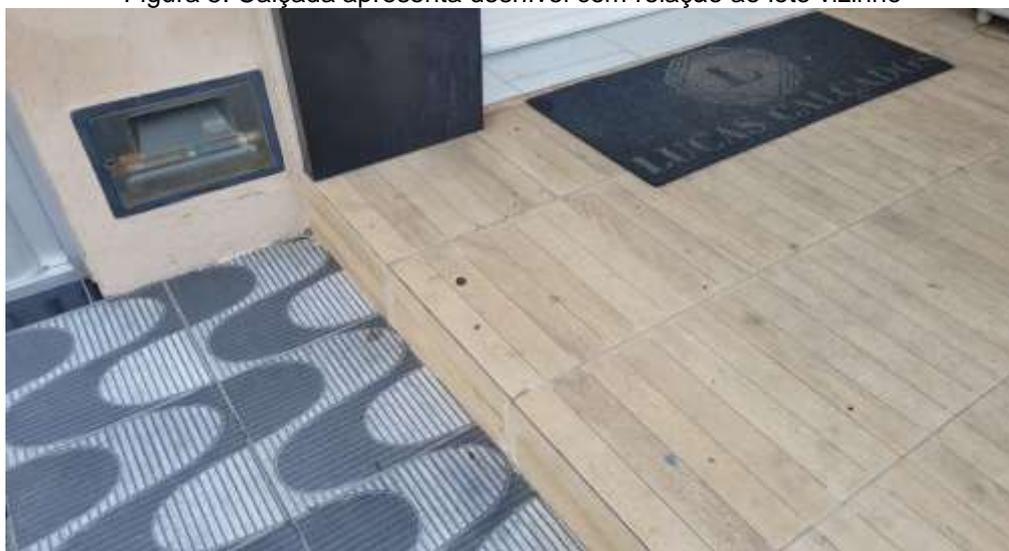
Figura 5: Calçada apresenta desnível com relação ao lote vizinho

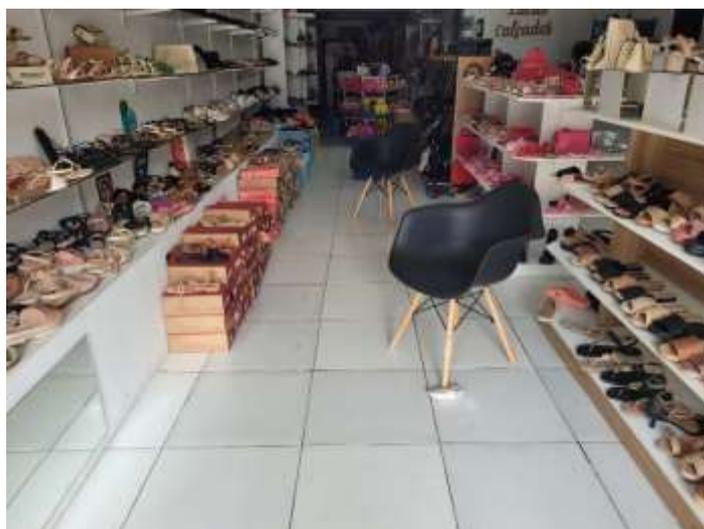
No entanto em sua parte interna também é inexistente o uso de sinalização direcional tátil, fato este que mais uma vez inviabiliza o caminhar seguro dos deficientes visuais já que eles precisam desses sinais de alerta para terem autonomia. A figura 6 mostra umas das áreas de circulação da edificação comercial analisada.

Figura 6: Vista de uma das áreas de circulação interna

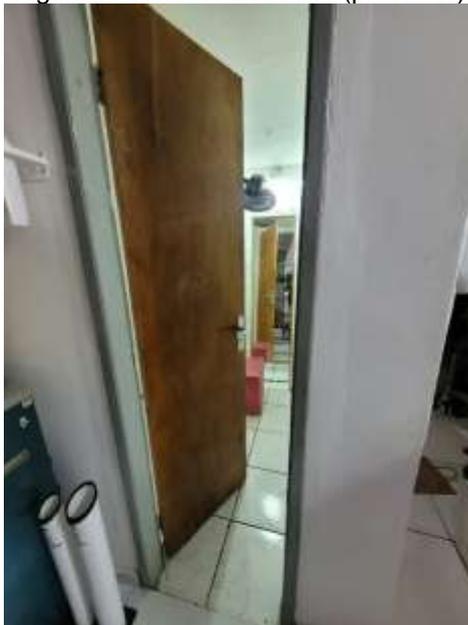
Porém apresentou falhas no que tange ao puxador, que deveria se encontrar na parte interna da porta. Além disso, não há bancos com encosto no interior do mesmo. A figura 7 destaca a entrada do vestiário.

Figura 7: Vista do Vestiário (provador)

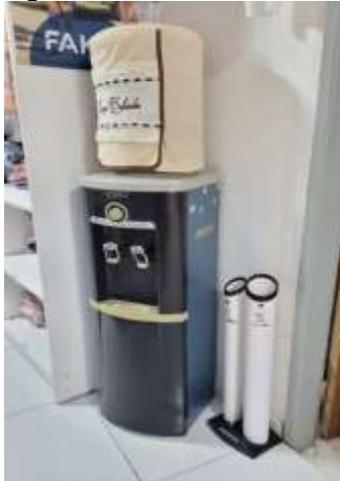
Figura 8: Vista do bebedouro

O balcão de atendimento ao cliente apresenta uma altura dentro dos padrões da NBR 9050:2020, porém alguém usando cadeira de rodas terá dificuldades no acesso pois o mesmo não poderá avançar os 0,30m conforme diz em norma. As Figuras 8 e 9 destacam mobiliários importantes da edificação.

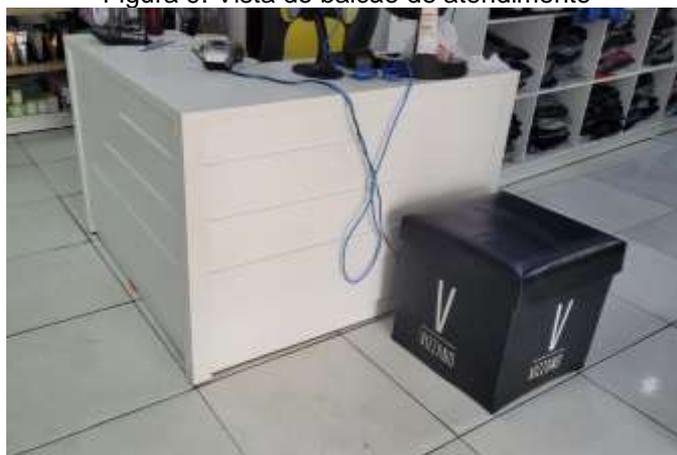
Figura 9: Vista do balcão de atendimento
