**PROCESSOS DE OCUPAÇÃO, DEGRADAÇÃO E REVITALIZAÇÃO DE UMA
NASCENTE DE ÁGUA, NO MUNICÍPIO DE ITAPOROROCA-PB**

Trabalho de Conclusão de Curso (TCC), em forma de artigo científico, apresentado no Curso de Licenciatura Plena em Geografia, como requisito para conclusão de curso, na Universidade Estadual da Paraíba – Campus III, orientado pelo professor Dr. Ivanildo Costa da Silva.

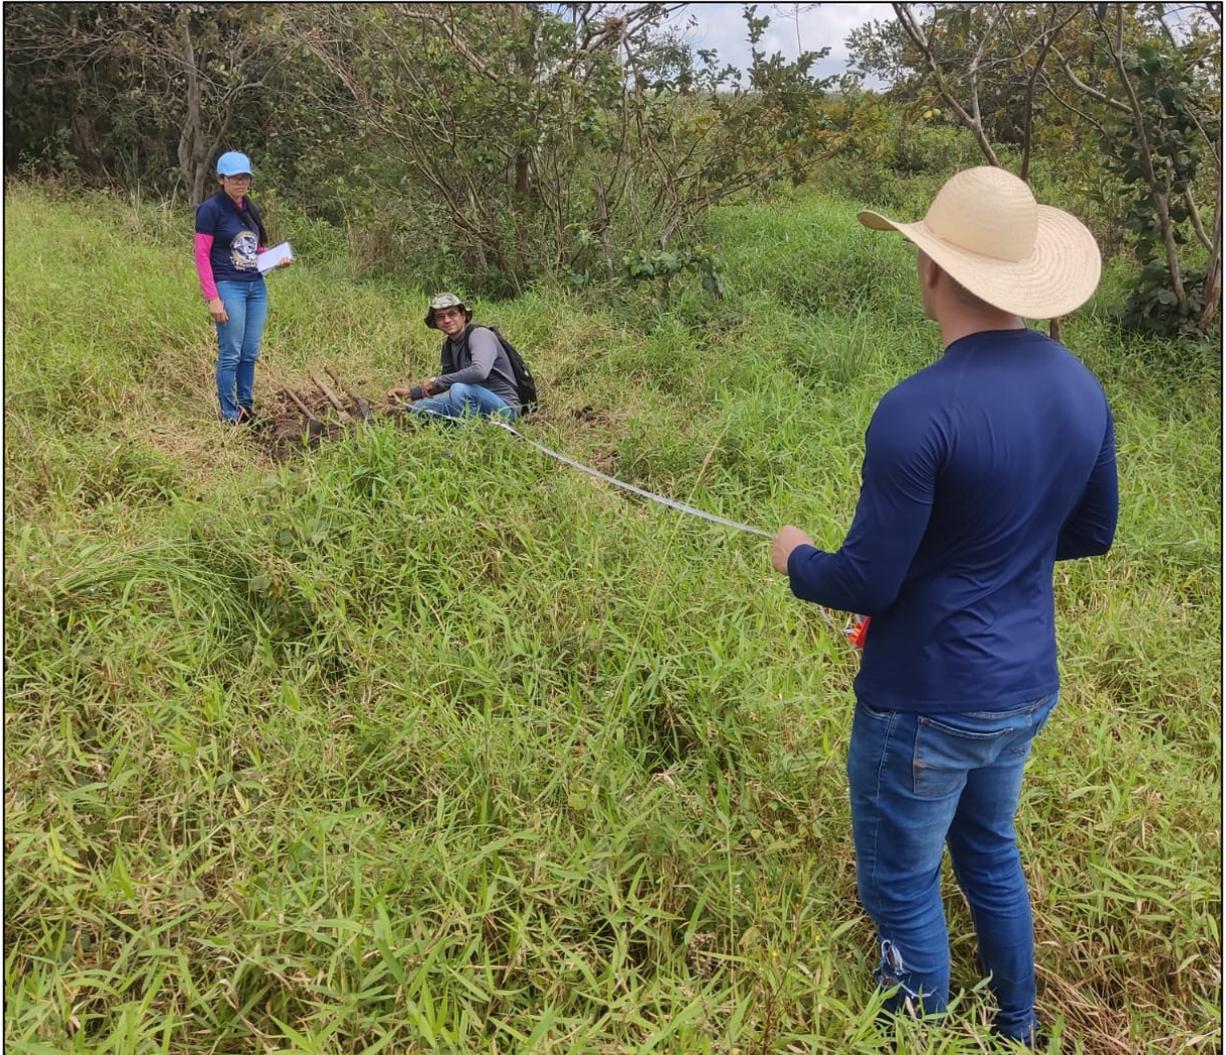
FIGURA 1 - Medidas do espaçamento entre as mudas para o plantio.

O terceiro procedimento constituiu em trabalho de campo com início do processo de revitalização da nascente. Nesta etapa foram feitos registros e identificação de espécies arbóreas nativas crescendo em estágio inicial de regeneração natural, além do plantio de mudas no entorno da nascente. Para o plantio das mudas no processo de revitalização foi adotado o método de espaçamento de 5 metros entre as plantas, com perfuração de covas a 50 cm e uso de adubação orgânica (esterco, cinza e humus) (figura 1). O método de espaçamento é baseado no método descrito por Calheiros et al. (2004), que destaca que é necessário a aberturas de covas com o espaçamento entre elas de três metros, bem como o uso de adubo, vele ressaltar que houve uma adaptação do método devido ao tamanho da área, e em relação ao uso do adubo, foi utilizado um preparo que na própria propriedade existia disponível, outro fator a ser considerado é que o adubo tinha um custo acessível.

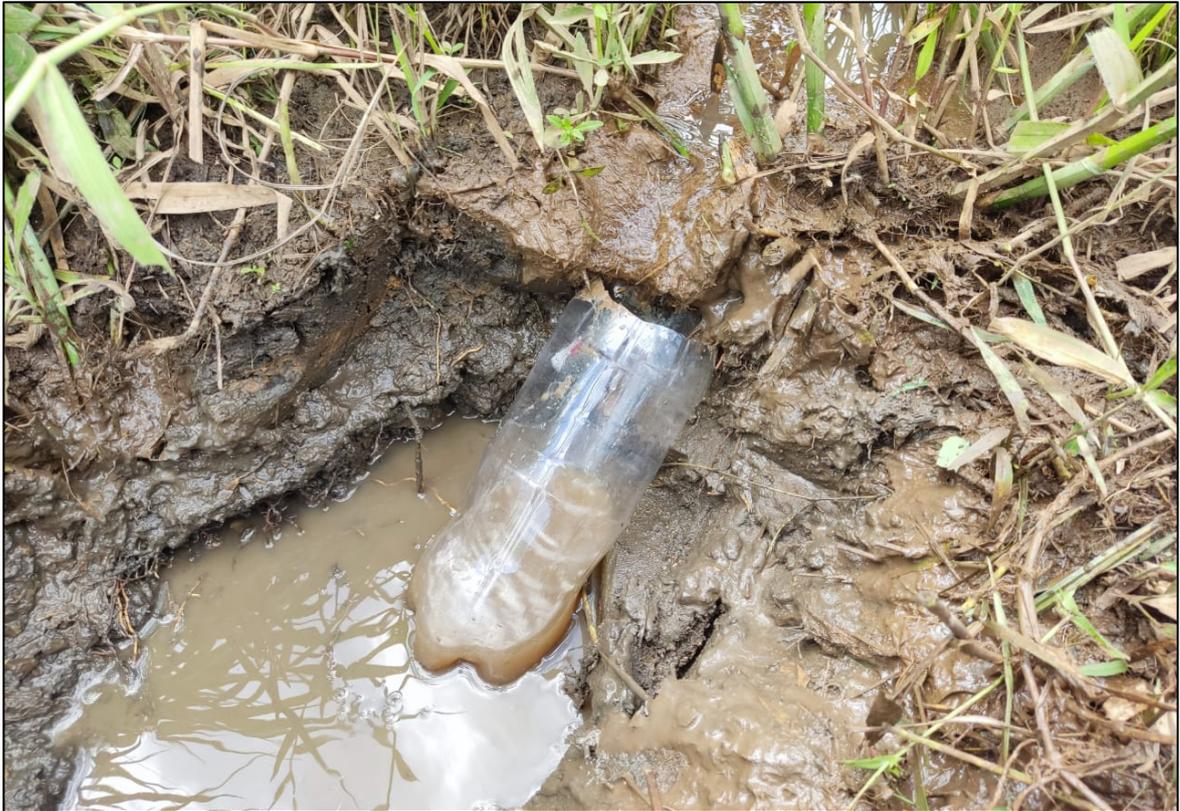
FIGURA 2 - Medição da vazão da nascente no mês de dezembro de 2022.

O quarto procedimento constituiu em trabalho de campo com medição da vazão da nascente. Para isto foi utilizada uma garrafa pet de dois litros. A garrafa foi posicionada em um local mais baixo que o fluxo, de forma a direcionar toda água que vinha da fonte para dentro da garrafa (figura 2). No passo seguinte foi cronometrado em quanto tempo a água do fluxo atingia 2 litros, tendo como resultado que em 4 minutos foi cheia a garrafa de 2 litros. Posteriormente foram realizados os cálculos para obter a vazão por hora, dia, mês e ano.

Com a realização da medição da vazão no mês de dezembro da água proveniente da nascente (época de estiagem) se obteve o valor de 30 litros por hora, 720 litros por dia, 21 mil litros por mês e 252.000 mil litros por ano. Vale ressaltar que o agricultor menciona que os processos erosivos diminuíram consideravelmente quando ele deixou de trabalhar na área, o que revela que parte dos processos erosivos eram derivados das ações antrópicas mais intensas na área. O mesmo ainda ressalta que a vazão da nascente só mantinha o fluxo contínuo nas épocas de chuvas, depois a vazão parava o que caracterizava que a nascente era uma nascente temporária e segundo a classificação do autor já mencionado CALHEIROS et al., 2004 que classifica que menciona que as nascentes de modo temporário só mantêm seu fluxo em épocas chuvosas. Depois que o mesmo deixou de trabalhar na área, a vazão da nascente mantém um fluxo contínuo, o que indica que a mesma está novamente em transição para uma nascente intermitente.

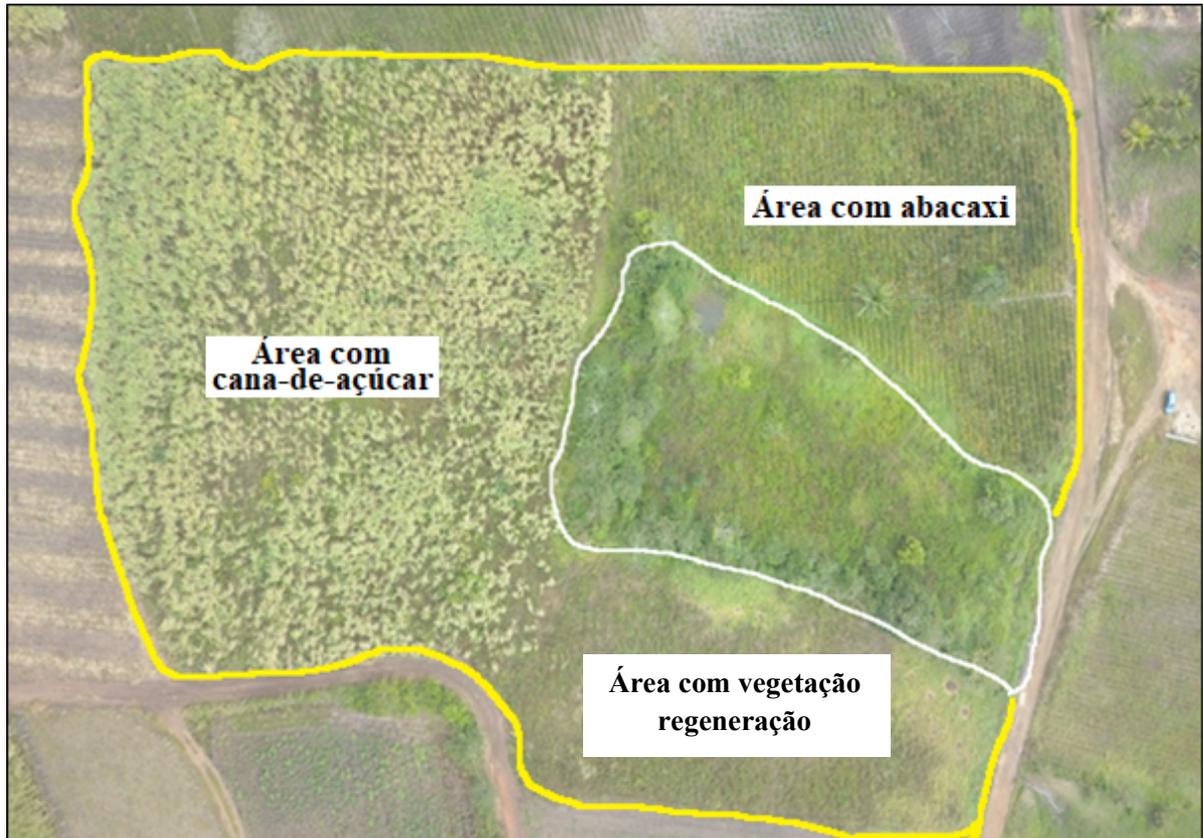
FIGURA 3 - Reconhecimento da área da nascente (linha branca) e da área total a ser revitalizada (interior da linha amarela).

diferentes, uma com plantação de abacaxi há dois anos, uma com plantação cana-de-açúcar há cinco anos e outra que está em repouso, sendo repovoada por vegetação em estágio inicial de regeneração natural, o agricultor também menciona que essa área já era usada para o cultivo a cerca de mais de cinquenta anos (figura 3).

De acordo com o agricultor, a área total a ser revitalizada corresponde a 2 hectares de terra. O mesmo afirmou em questionário que decidiu pelo reflorestamento dessa área “porque percebia que a água da chuva descia no inverno (período das chuvas), corria em 15 dias e logo depois parava”. Isso se dava pelo fato de o lençol não está sendo reabastecido diante do nível de degradação do solo e da falta de infiltração de água no solo e o predomínio do escoamento superficial, o que segundo Araújo, Almeida e Guerra (2011) define essa situação como degradação onde é possível perceber a diminuição dos potenciais dos recursos renováveis.

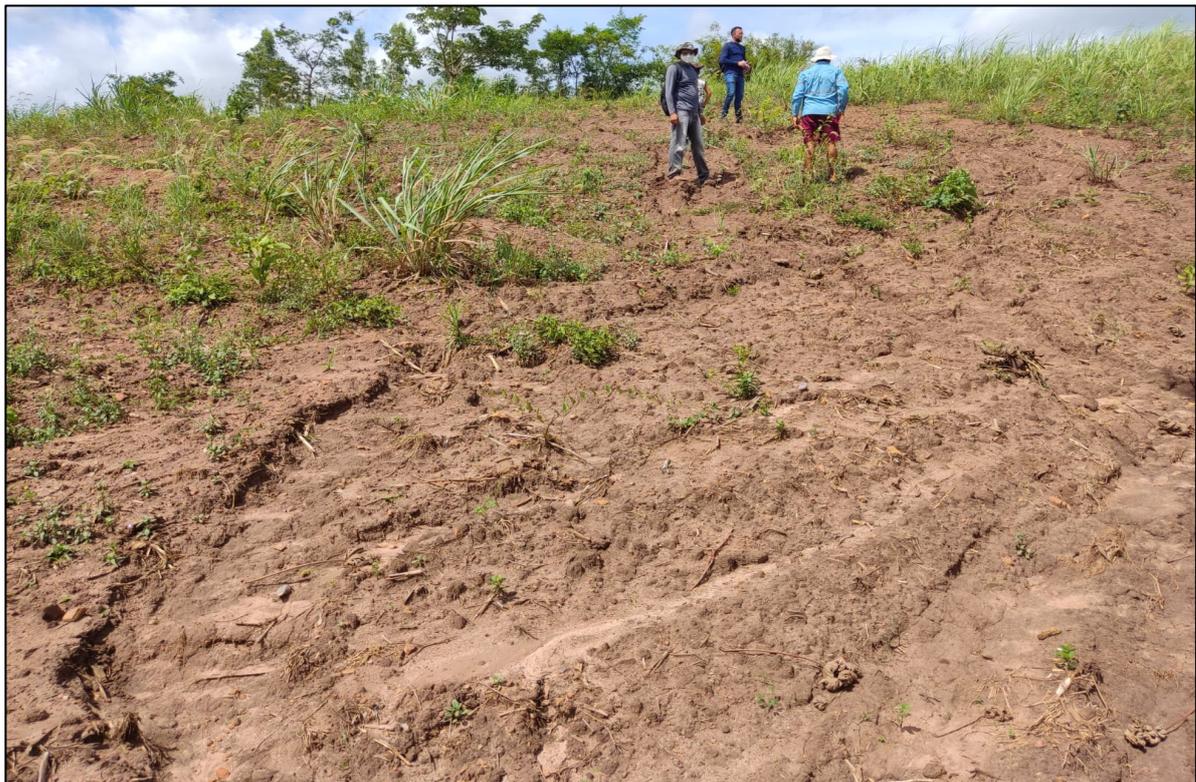
FIGURA 4 - Evidências de processos erosivos no entrono da nascente.

Durante a pesquisa foi constatado que a nascente está em uma área que possui uma declividade acentuada, e que diante das atividades desenvolvidas apresentava a ocorrência de processos erosivos (figura 4) o que para Dorst (1973) é justamente essa ocupação desordenada que contribui para o aceleramento desses processos erosivos. Tais evidências confirmam o que o agricultor relatou quanto a erosão na área bem como o autor já mencionado.

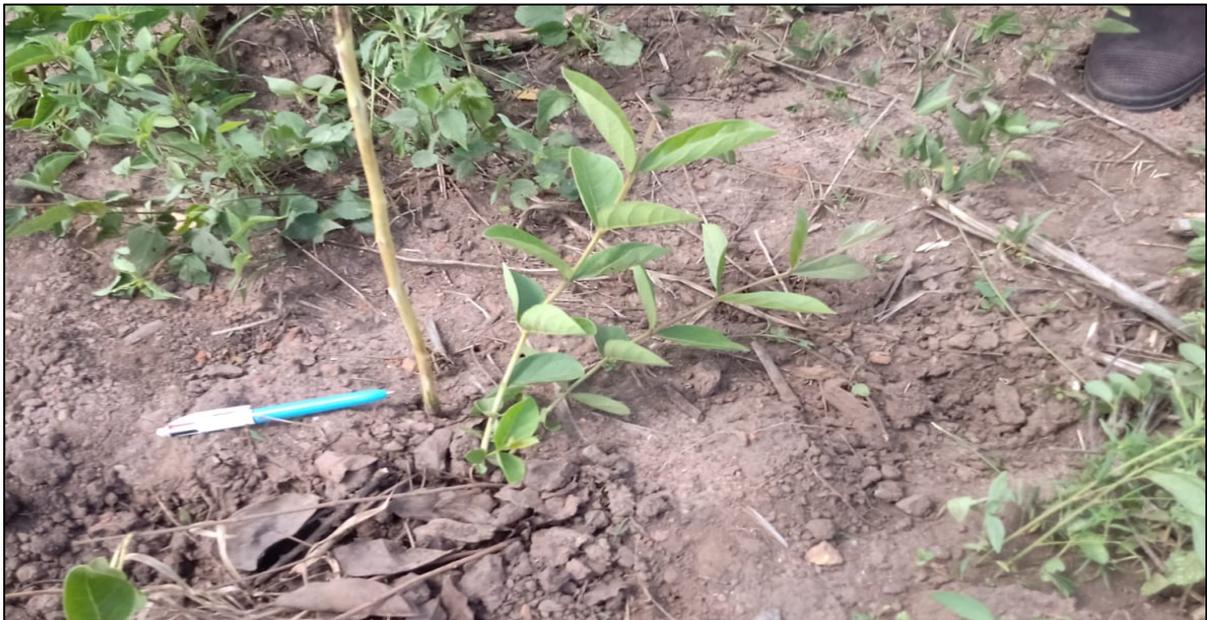
FIGURA 5 - Limpeza ao redor das plantas nativas preexistentes no local.

Ao serem registradas, estas espécies tiveram os seus arredores limpos para evitar a competição com a vegetação próxima a elas (figura 5), assim como ficarem isoladas das culturas plantadas pelo agricultor nos anos anteriores, a exemplo do abacaxi e da cana-de-açúcar. Essa é uma medida que segundo os autores já citados Araújo, Almeida e Guerra (2011) promove a retirada de fatores que pode vir a causar impactos negativos durante a regeneração natural.

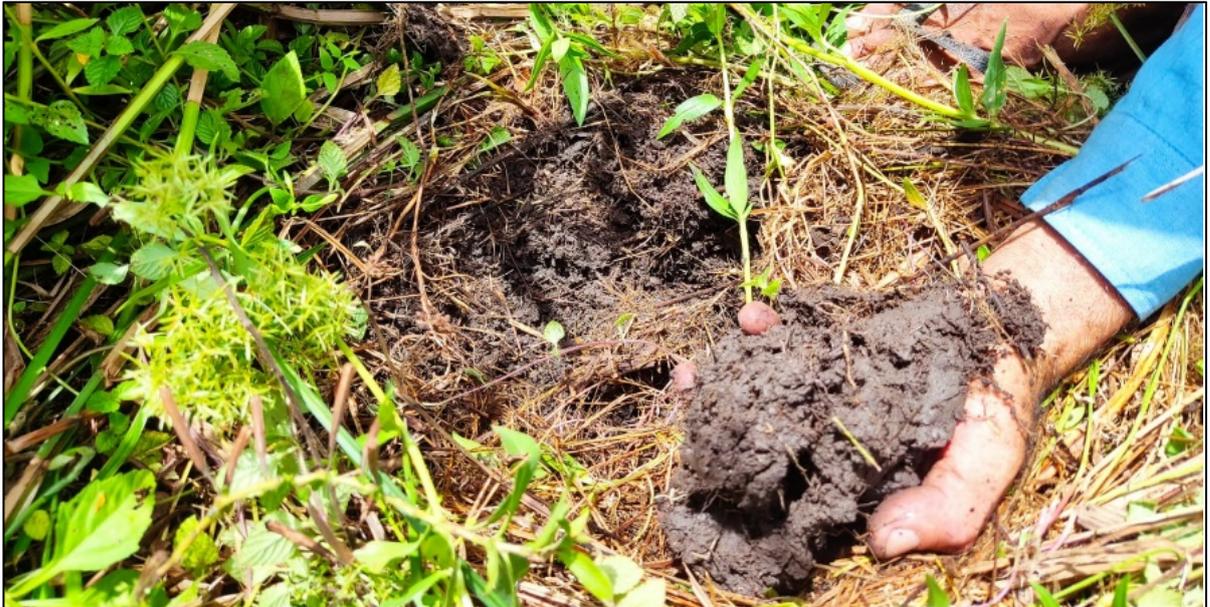
FIGURA 6 - Material argiloso proveniente do acúmulo de sedimentos na fonte.

A má utilização do solo, o uso de máquina, como o trator, tornou o solo mais compactado, bem como as áreas próximas a nascente com pouca vegetação, o que contribui para o escoamento superficial e o aumento dos processos erosivos e conseqüentemente no movimento de massa. Dessa forma, parte dos sedimentos oriundos desses processos resultam no soterramento da nascente, como mostra a figura 6.

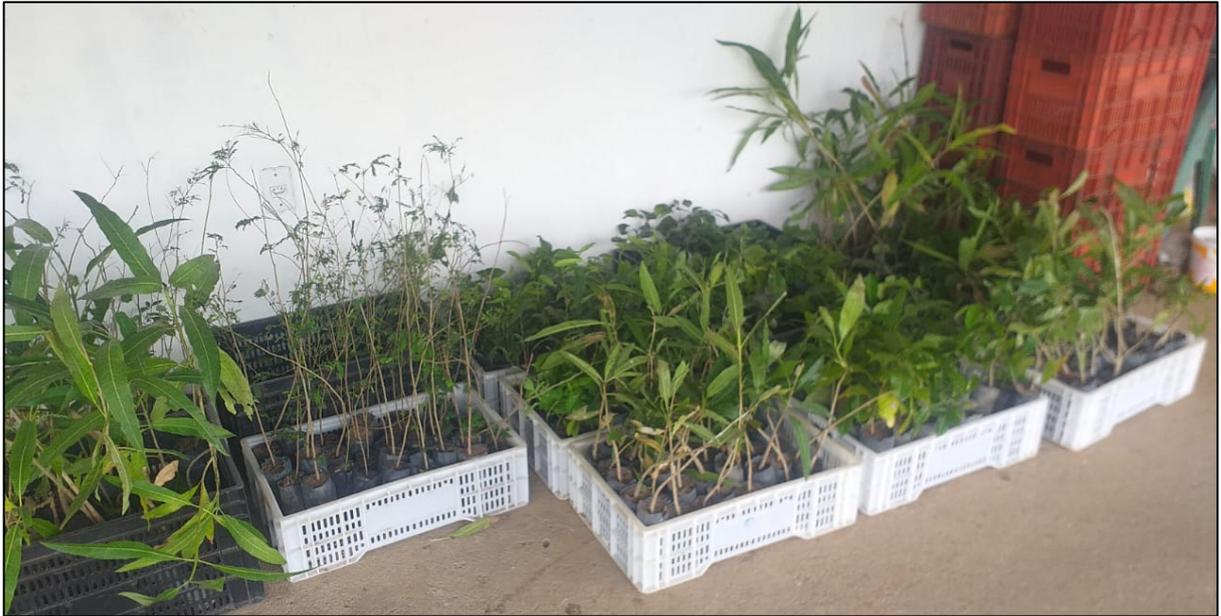
FIGURA 7 - Mudas doadas pela EMPAER.

A partir das constatações dos processos erosivos e conseqüentemente a degradação da nascente iniciamos o processo de revitalização da área, que de acordo com Martelli et al. (2018) o reflorestamento de áreas degradadas pode resultar em alguns benefícios tais como diminuição do escoamento superficial tendo em vista que as copas das árvores diminui a força dos impactos da ação pluvial, os restos das matérias orgânica (folhas) promove a permeabilização do solo, ajudando na infiltração e resultando na manutenção do lençol freático. Na segunda ida a campo que ocorreu no dia 29 setembro de 2022. Houve o plantio de mudas que foram doadas pela Empresa Paraibana de Pesquisa, Extensão Rural e Regularização Fundiária (EMPAER), vale salientar que a decisão pelas mudas foi o critério das mudas já existentes. No total foram 280 mudas doadas, distribuídas em um total de 12 caixas (figura 7). Nessa primeira ação foram plantadas um total de 30 mudas (tabela 2).

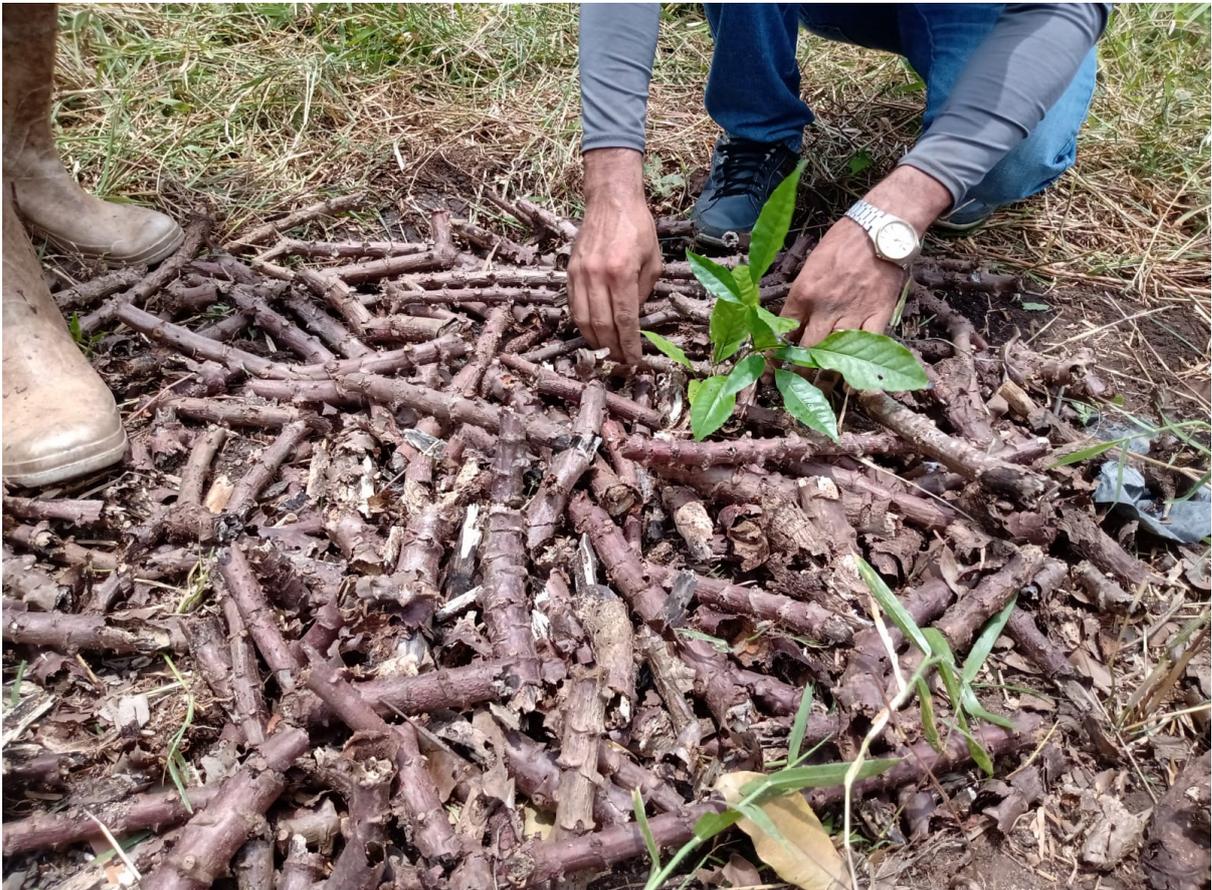
FIGURA 8 - Proteção natural com restos de vegetais (matéria orgânica) ao redor dessas mudas.

Nos entornos das mudas plantadas foi utilizada uma proteção natural com restos de vegetais (matéria orgânica), disponíveis na própria propriedade. Este procedimento de acordo com Ferreira et al. (2007) mencionado já neste trabalho tem por finalidade a sobrevivência das plantas por meio da disponibilidade de nutrientes que ocorre através da decomposição desses materiais, bem como na manutenção da umidade. Essa proteção ajuda também na redução da necessidade do uso de fertilizantes ou outros produtos que pode prejudicar o meio ambiente.

Esse método foi pensado como uma opção mais econômica, mas que fosse sustentável e eficiente que pode ser utilizado por pequenos agricultores em suas propriedades rurais sem afetar o meio ambiente (figura 8).

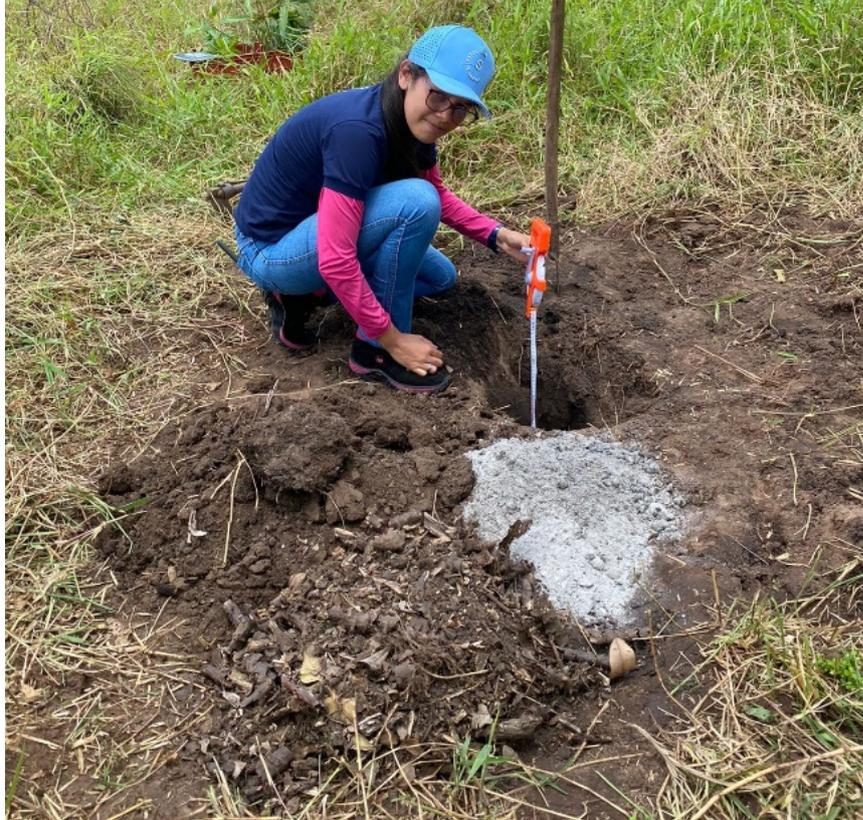
FIGURA 9 - Preparação do Adubo para ser colocado nas covas.

Para o plantio das mudas foi preparado um adubo orgânico feito com esterco bovino, cinzas e matéria orgânica vegetal (humus), que, segundo Weinärtner, Aldrighi e Medeiros (2006) são importantes para aumentar a fertilidade de solos pobres devido a sua riqueza nutricional. Ainda segundo os autores o esterco bovino tem como fontes de nutrientes o N (nitrogênio), P (fósforo), K (potássio) além de Ca (cálcio) e Mg (magnésio), já em relação as cinzas os autores salienta que elas são uma grande fonte de potássio e magnésio. O adubo foi colocado dentro das covas onde foi plantada as mudas figura (9) com o objetivo de possibilitar o desenvolvimento de micro-organismo benéficos, que aumente ainda mais a qualidade das

condições do solo, permitindo que as mudas se desenvolvam destaca-se também que os materiais usados para o adubo estavam disponíveis na propriedade.

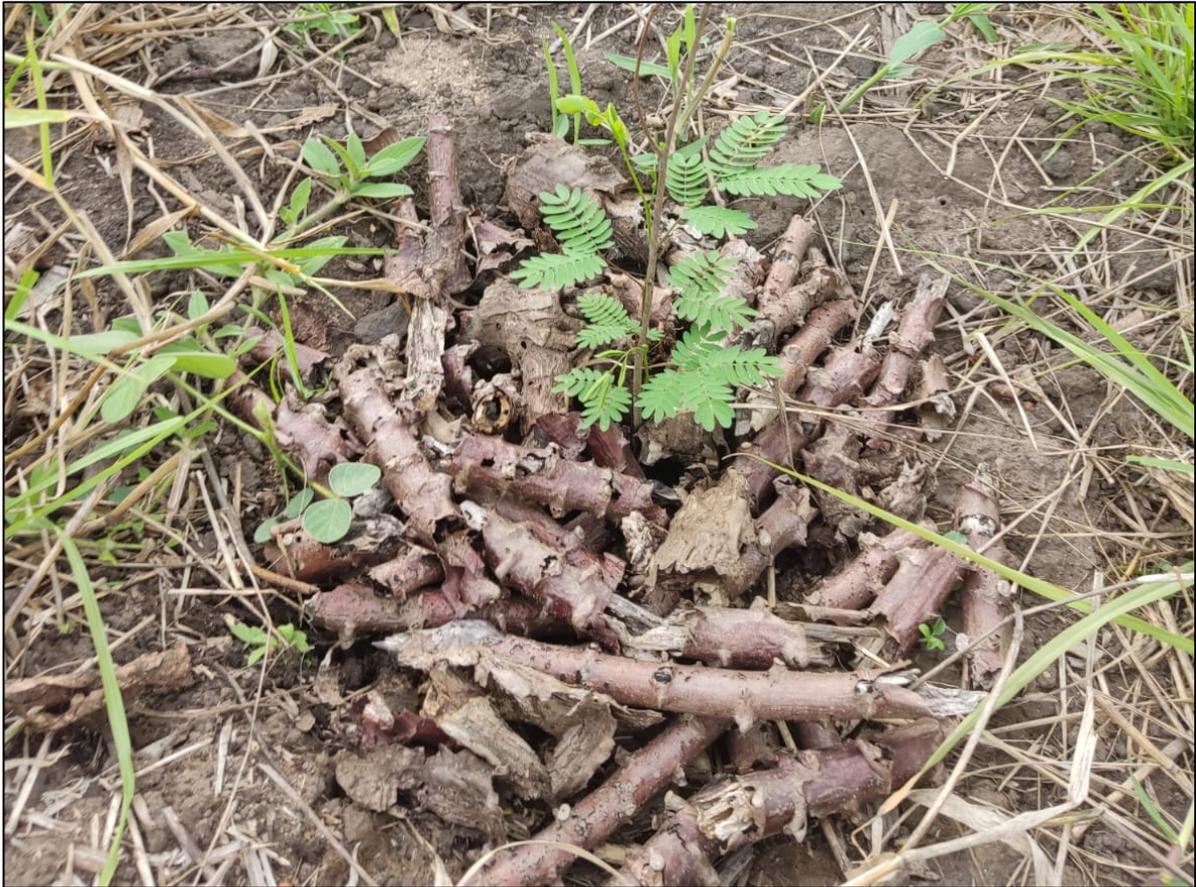
FIGURA 10 - Muda em estágio de desenvolvimento satisfatório.

A terceira ida à campo ocorreu no dia 21 de dezembro de 2022 e teve por objetivo ver como as mudas estavam se comportando depois da sua implementação. Foi possível perceber que plantas resistiram e se desenvolveram nesse momento inicial (figura 10), das 30 mudas apenas 3 morreram, o que resulta que a aplicação do adubo orgânico teve bons resultados nas sobrevivências das mudas.
