**SUSCEPTIBILIDADE À MOVIMENTOS DE MASSA E RISCOS
GEOMORFOLÓGICOS NO MUNICÍPIO DE AREIA-PB**

Trabalho de Conclusão de Curso apresentado à/ao Coordenação/Departamento do Curso de Licenciatura Plena em Geografia da Universidade Estadual da Paraíba, como requisito parcial à obtenção do título de licenciado em Geografia.

Trabalho de Conclusão de Curso (Artigo)
apresentado à/ao Coordenação/Departamento
do Curso de Licenciatura Plena em Geografia
da Universidade Estadual da Paraíba, como
requisito parcial à obtenção do título de
licenciado em Geografia.

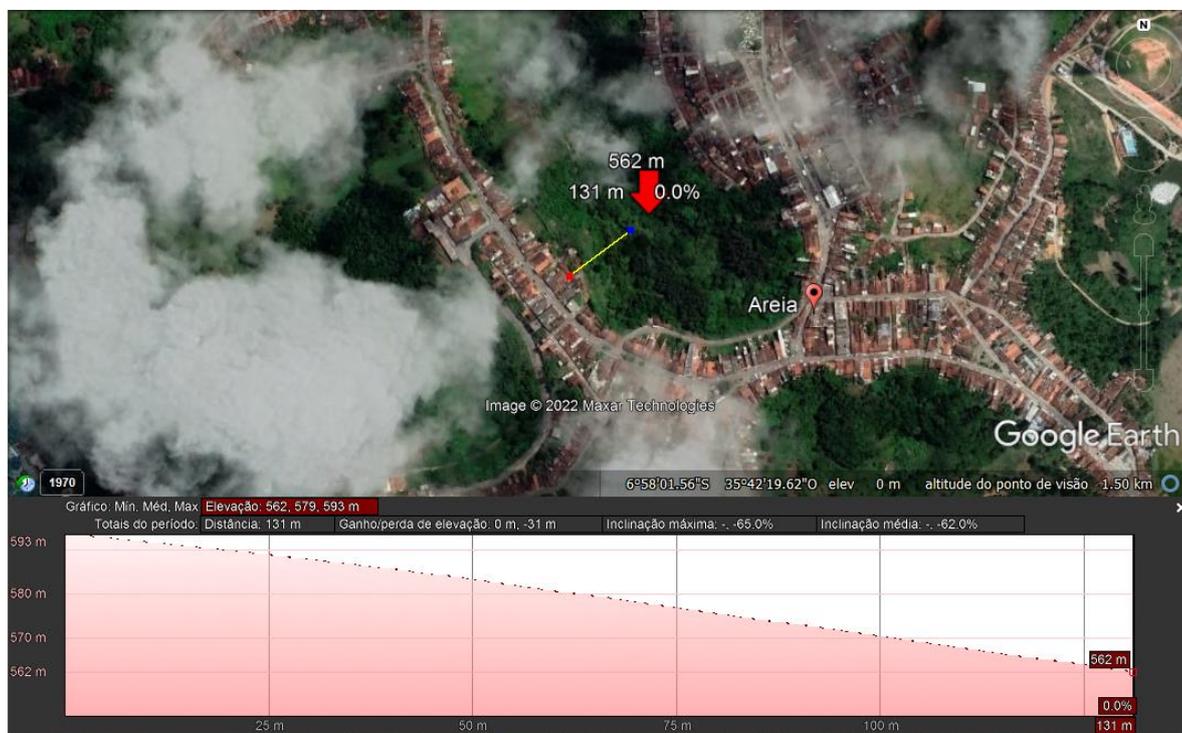
Figura 5- Declividade na encosta oeste

Areia foi palco de eventos de movimento de massa, em especial o que afetou diversas famílias que moravam na borda do Balneário “O Quebra”. O evento aconteceu em meados de 2012 na ocupação da encosta oeste, do balneário “O Quebra”, essa área que tem formato côncavo com uma variação altimétrica acentuada de aproximadamente de 31 metros.

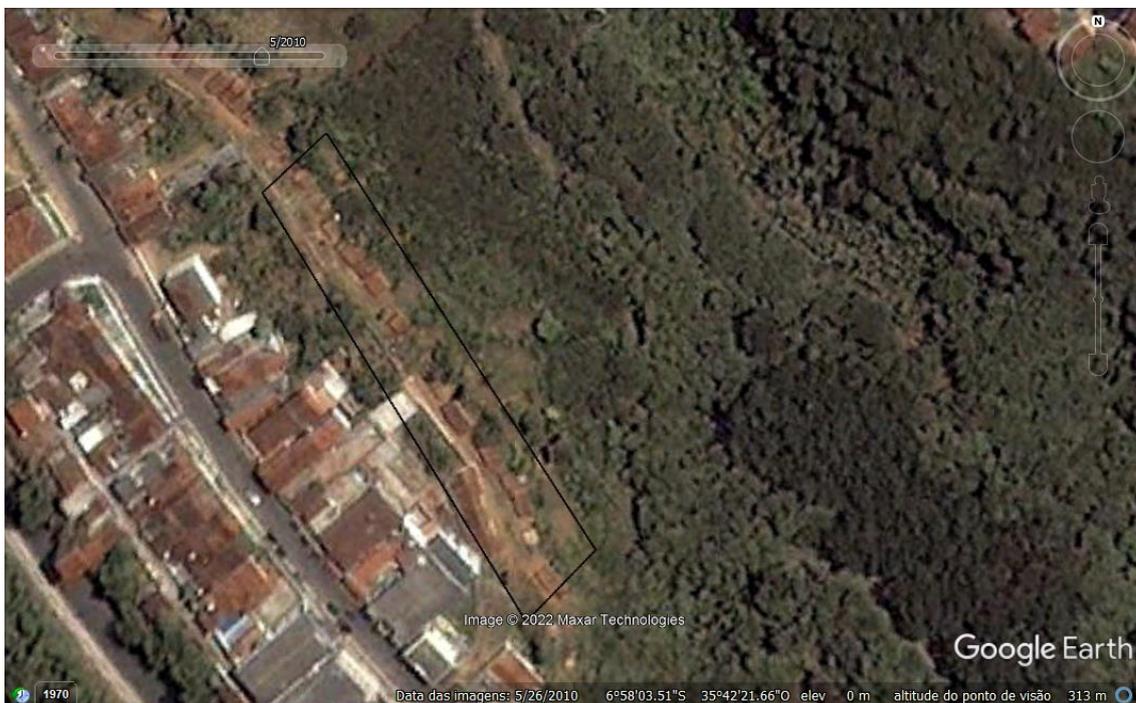
Figura 6- ocupações na encosta oeste antes do deslizamento

Na Figura 6, imagem de satélite referente ao ano de 2010, é possível observar várias residências onde futuramente aconteceria o deslizamento, e a retirada dos habitantes da localidade.

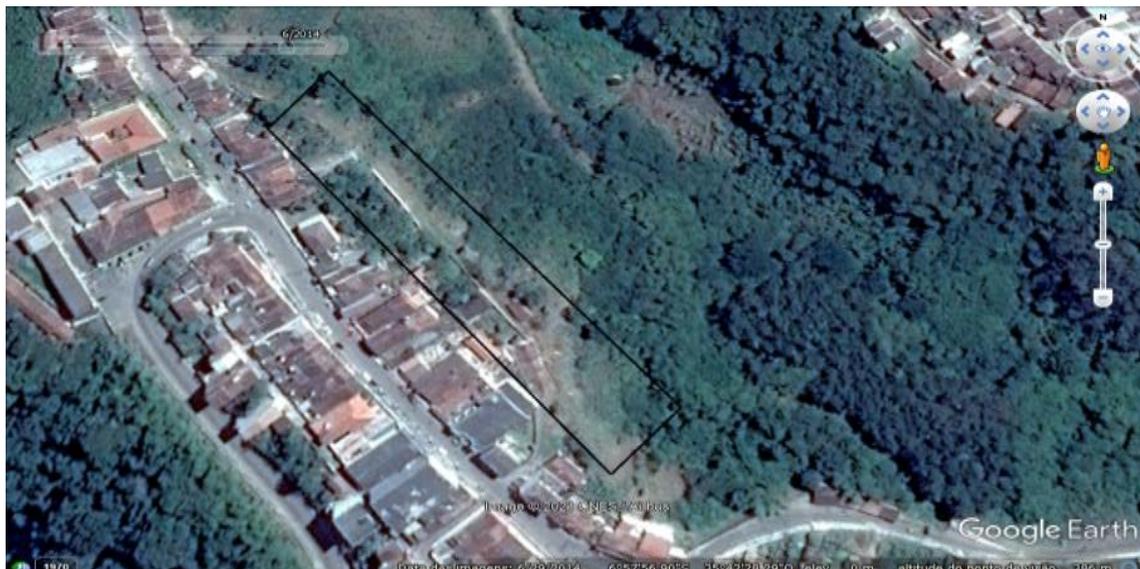
Figura 7- ocupações na encosta oeste após o deslizamento

Na imagem de 2014 (Figura 7) é possível observar a mudança na paisagem onde não é mais possível observar as residências. As pessoas que moravam na borda da encosta precisaram evacuar a área por conta do deslizamento da encosta, deixando diversas famílias sem residência, à mercê de ajuda dos cidadãos e do poder público.

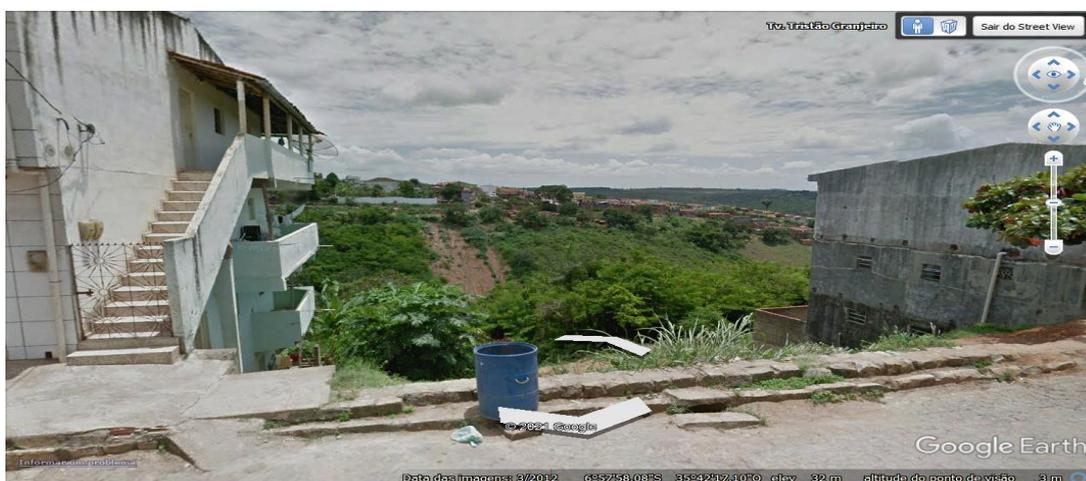
Figura 8- Imagem da cicatriz do deslizamento de 2012

A figura 8 ilustra uma foto de 2012, retirada do Google Earth, onde pode ser observada a cicatriz de um deslizamento na encosta oeste do Balneário O Quebra.

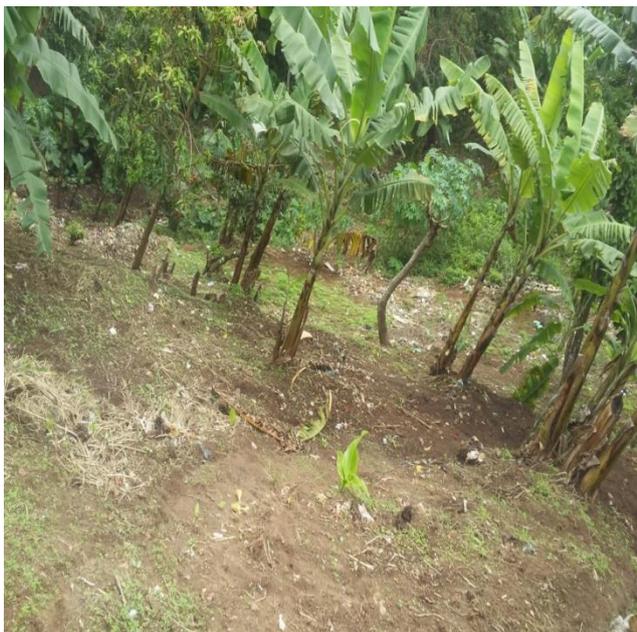
Figura 9- Movimento de massa do tipo rastejo

Em visita ao local em agosto de 2021, foi possível observar a ocorrência de processos de rastejo (creep) (Figura 9), indicado pela inclinação da vegetação e, também outras pequenas cicatrizes de movimentos de massa recentes (figura 10).

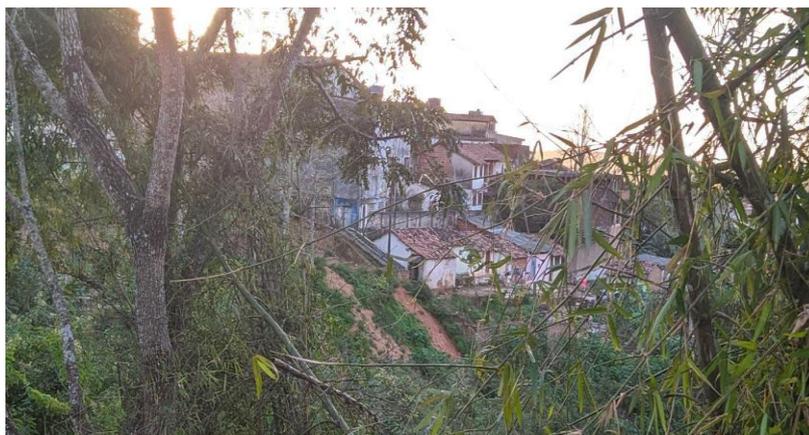
Figura 10- presença de novos deslizamentos em 2021

A área do antigo balneário “O Quebra” mostra-se instável atualmente, com o retorno de algumas construções e a presença de pouca vegetação arbórea. Essas características fazem deste local uma área de risco a ocorrência de novos deslizamentos de terra.

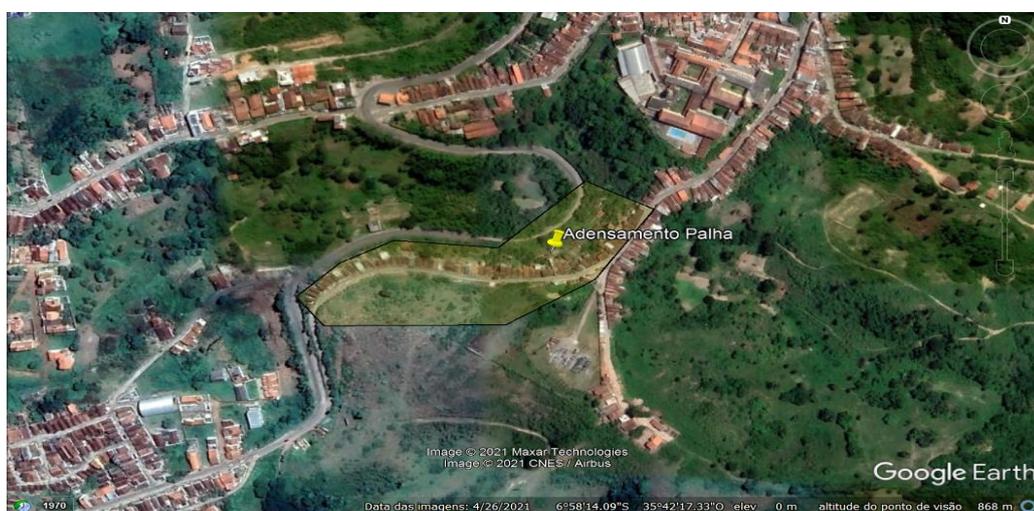
Figura 11- visão aérea

O recorte que foi chamado de Adensamento Palha, aparenta ser um local de risco eminente de deslizamento. Localizada na zona Centro-Oeste do município, no bairro Centro, na saída de Areia em direção à Campina Grande (Figura 11).

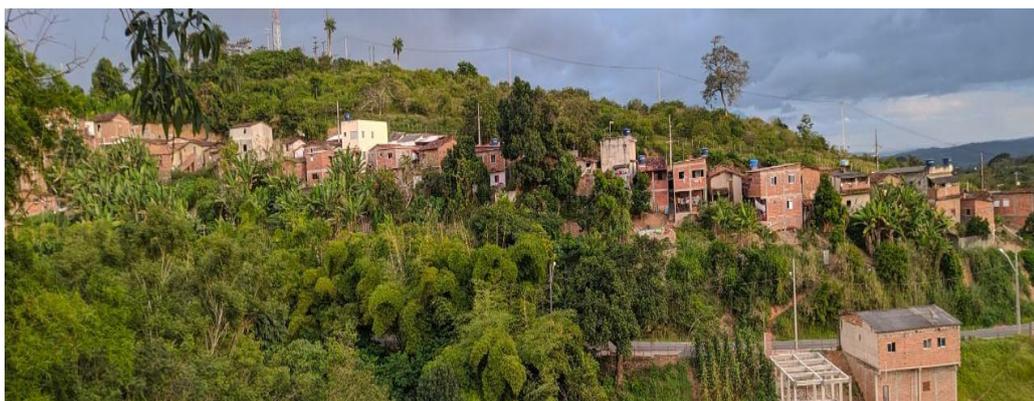
Figura 12- visto de frente

A ocupação na área ocorre desde o sopé da encosta até em partes mais altas, onde há um corte em que foi construída uma rua, conhecida popularmente como Rua da Palha. A área conta com um relevo íngreme e com muitas residências alocadas (Figura 12).

A área tem declividade acentuada, e conta com moradias em locais perigosos à ocupação em toda a sua extensão, tanto por conta da localização das moradias quanto pela sua estrutura aparentemente frágil.

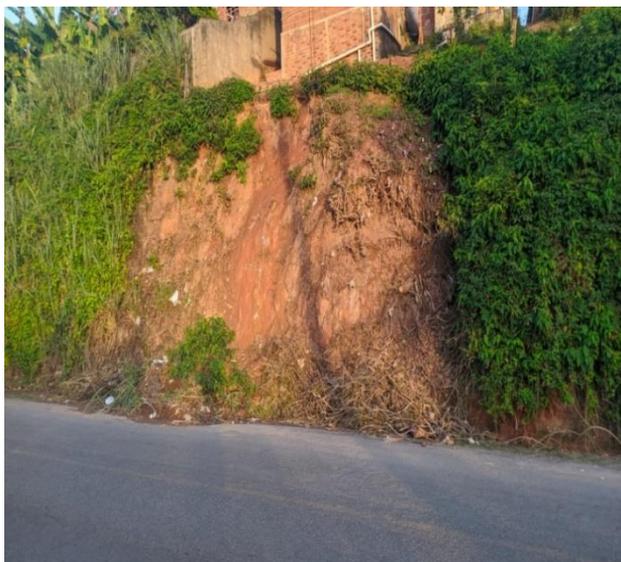
Foi possível observar um manejo inadequado da área, como também pequenos deslizamentos (figura 13), acrescentado ao plantio de bananeiras no local (figura 14), as quais agravam ainda mais esse tipo de situação, por conta de sua raiz curta que acaba por não fixar o solo, contribuindo ainda mais para o risco de deslizamento.

Figura 13- Encosta exposta após pequeno deslizamento ocorrido em 24/04/2021.

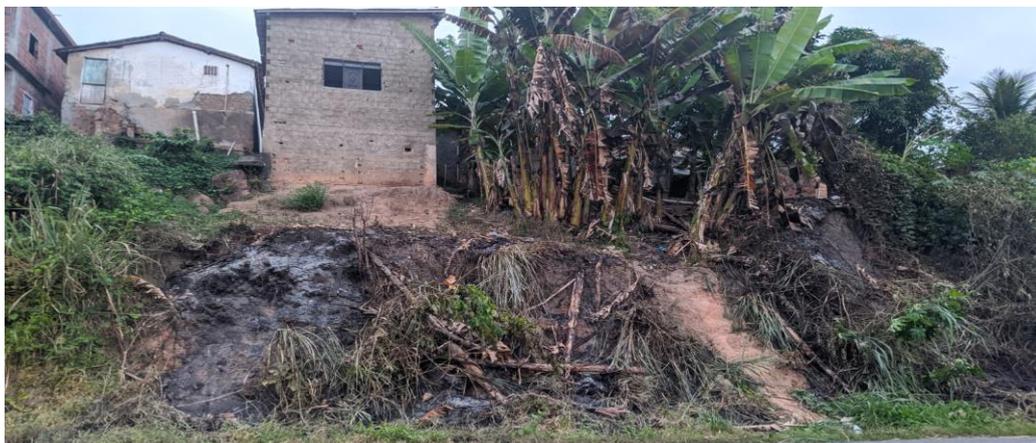
Figura 14 – Prática de queimada na encosta e plantio de bananeiras

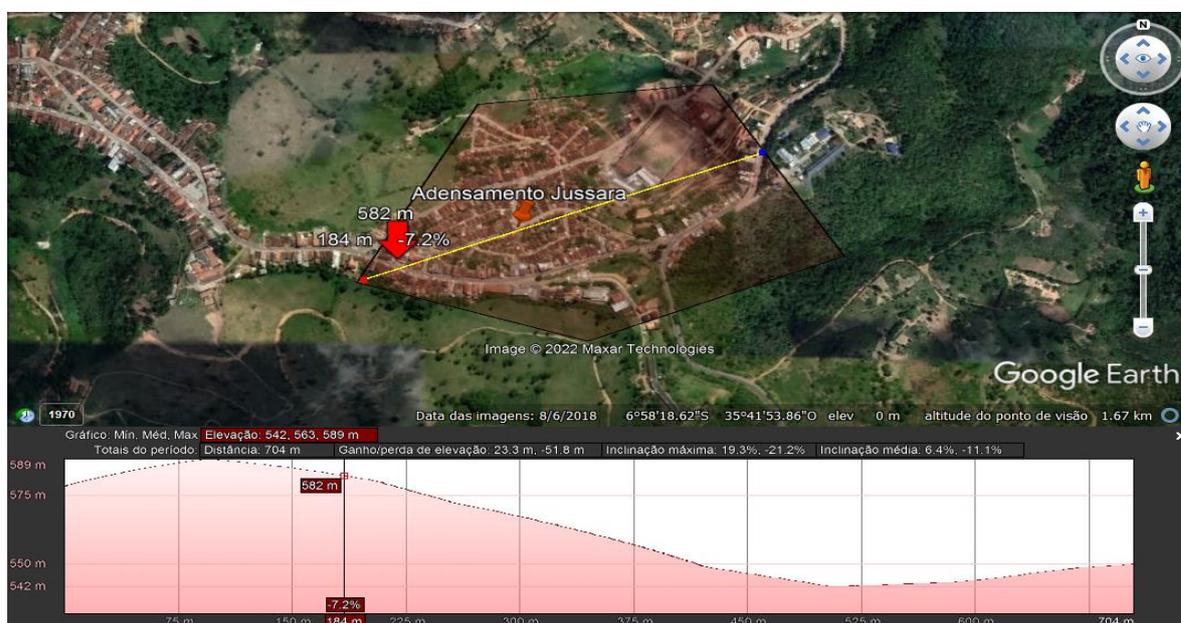
Figura 15- visão aérea do Adensamento Jussara

A Declividade do local forma terrenos ondulados e forte ondulados (figura 14), segundo marques et al. (2017), as residencias são aparentemente frágeis face ao terreno ingreme, além da falta de um progama de saneamento básico eficaz, acontecendo no local vazamentos de água e corrimento de esgoto a ceu aberto, ainda acrescenta que á área é vulnerável a rastejos escorregamentos e corridas (Figura 15), e também o efeito dominó sob as construções.

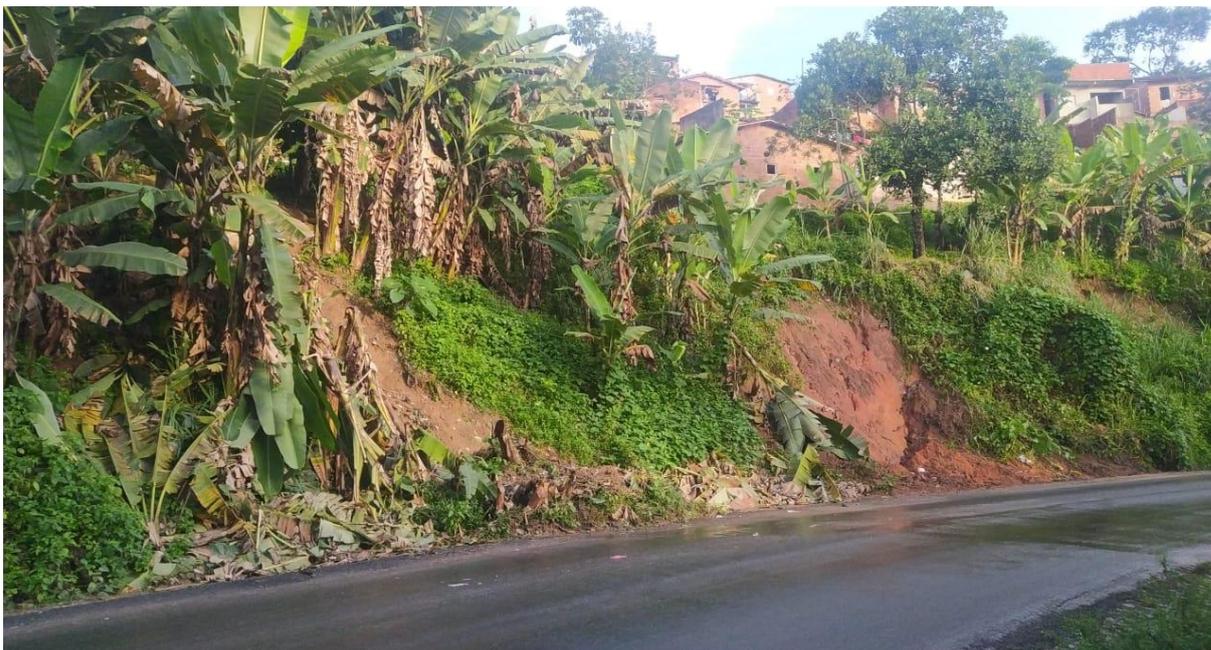
Figura 17- Deslizamento 2022

Visitas foram realizadas ao local em 01/06/2022 e 07/06/2022 e foram observados, por conta da alta pluviosidade desse tempo do ano, vários sinais de deslizamentos ao longo de toda a encosta. Na Figura 17 e 18 podemos observar um deslizamento translacional em vários pontos da localidade.

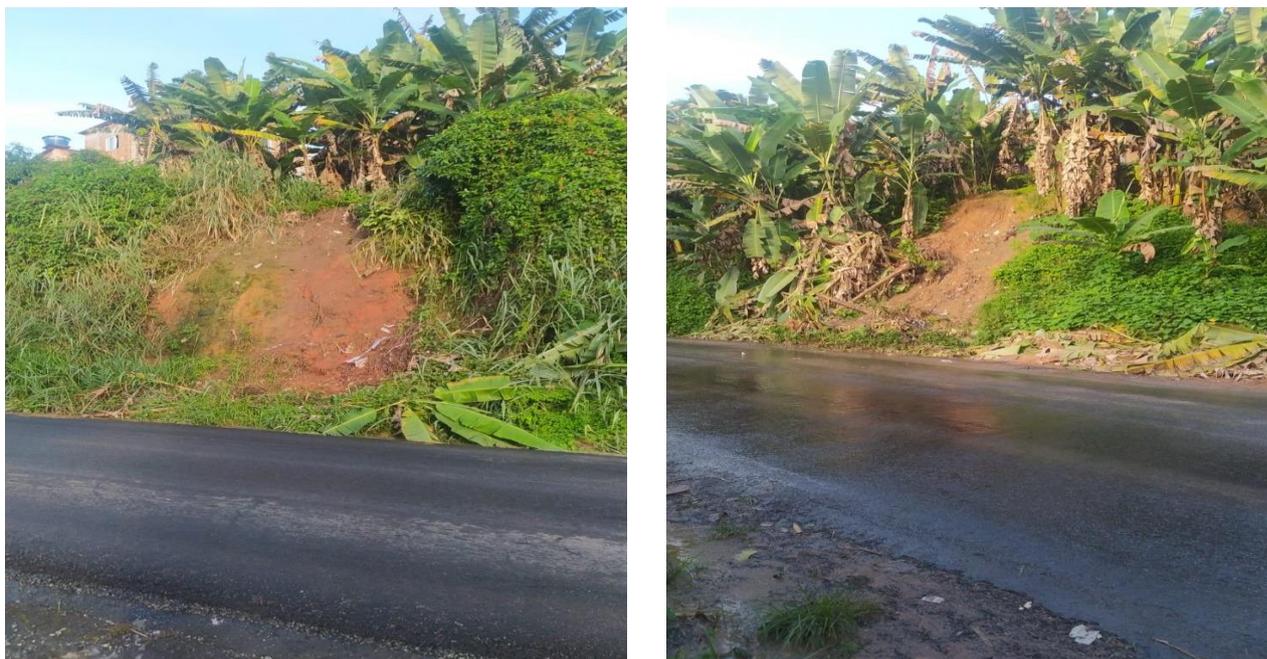
Figura 18- deslizamentos

É encontrado também ao longo da encosta, além de construções e desmatamento, o plantio de bananeiras por grande parte de sua extensão, o que é um potencializador para deslizamentos, uma vez que suas raízes rasas não fixam o solo.

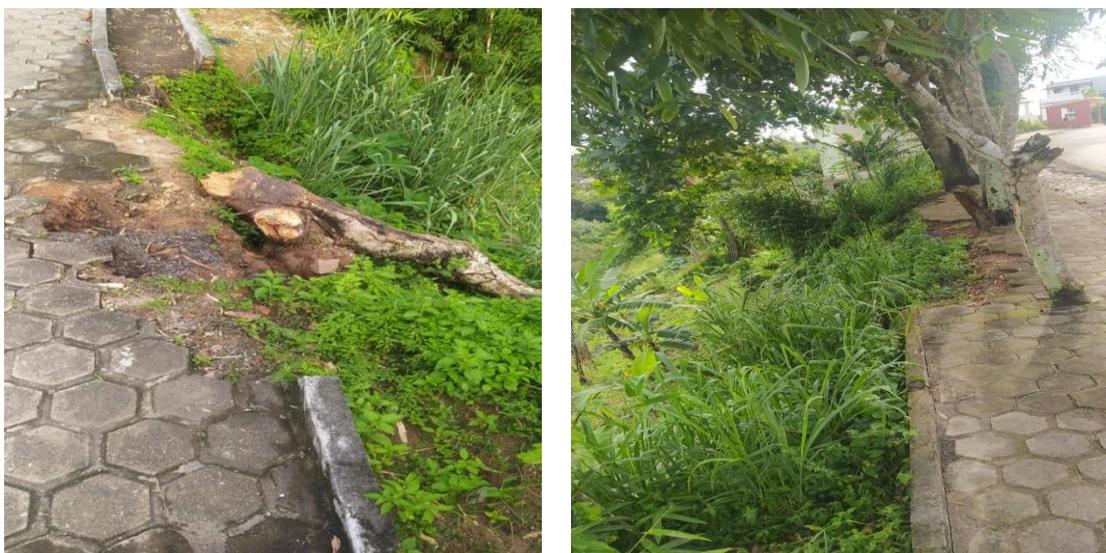
Figura 19- Rastejo em encosta

Na visita feita no dia 07/06/2022 foi possível observar os efeitos do rastejo da encosta, ao lado do adensamento palha, agindo sobre a calçada, causando o retrocedimento da mesma, junto com a queda de uma árvore. Observa-se também o plantio de bananeiras ao longo de toda a encosta.

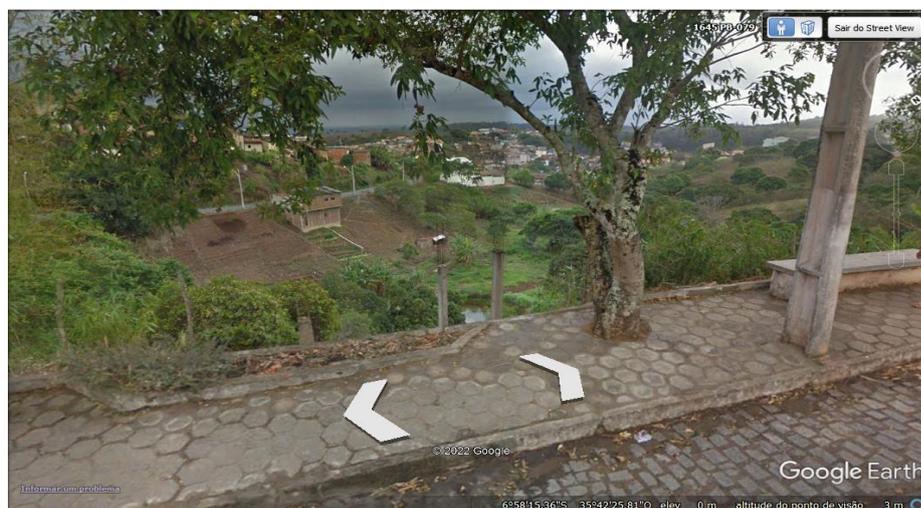
Figura 21- calçada em 2018

Por meio de imagens do Google Earth é possível observar como a calçada se encontrava em 2018, antes de sofrer os efeitos mais visíveis da erosão continuada.

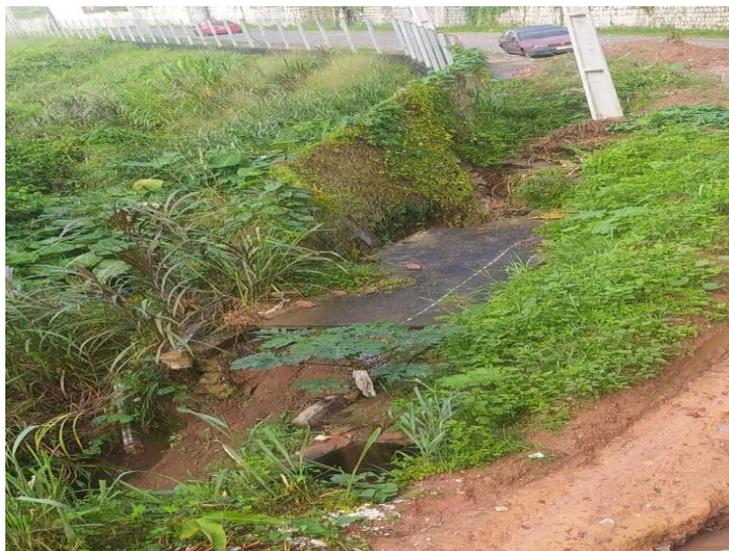
A Rua Perimetral Cesidio de Freitas localizada a cerca de 50 metros de distância de onde ocorreu o deslizamento na encosta oeste do balneário “O Quebra”. Nessa localidade foi observado um deslizamento, que levou consigo grande parte da calçada.

Figura 23- deslizamento rotacional

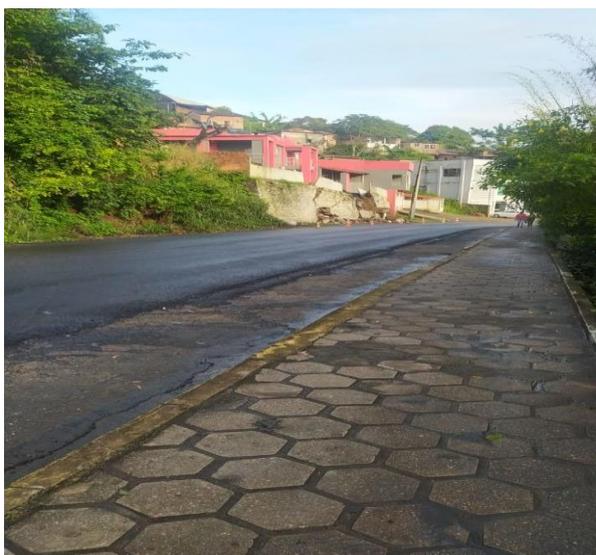
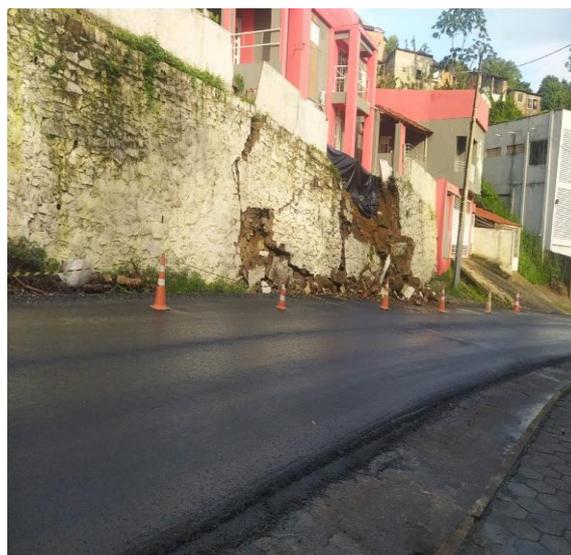
Figura 24- desabamento de muro

Em 31/05/2022 uma casa, localizada na PB-079, construída em cima da parte mais baixa da encosta, não resistiu e teve seu muro totalmente comprometido por conta da alta quantidade de chuva, que persistiu toda a madrugada, o muro cedeu, deixando parte da pista que serve como principal saída e entrada da cidade interditada.
